RETE FERROVIARIA ITALIANA S.p.A.  
DIREZIONE OPERATIVA INFRASTRUTTURA TERRITORIALE (DOIT)

## PROGETTO ESECUTIVO

Aggiornamento della Progettazione Esecutiva della galleria artificiale di Mele  
(compreso il relativo tracciato ferroviario, dal PL fino all'imbocco della galleria del Turchino),  
comprensiva degli interventi propedeutici alla realizzazione della galleria artificiale - Linea Genova - Ovada - Acqui Terme

### SINTESI DEI MONITORAGGI PREGRESSI

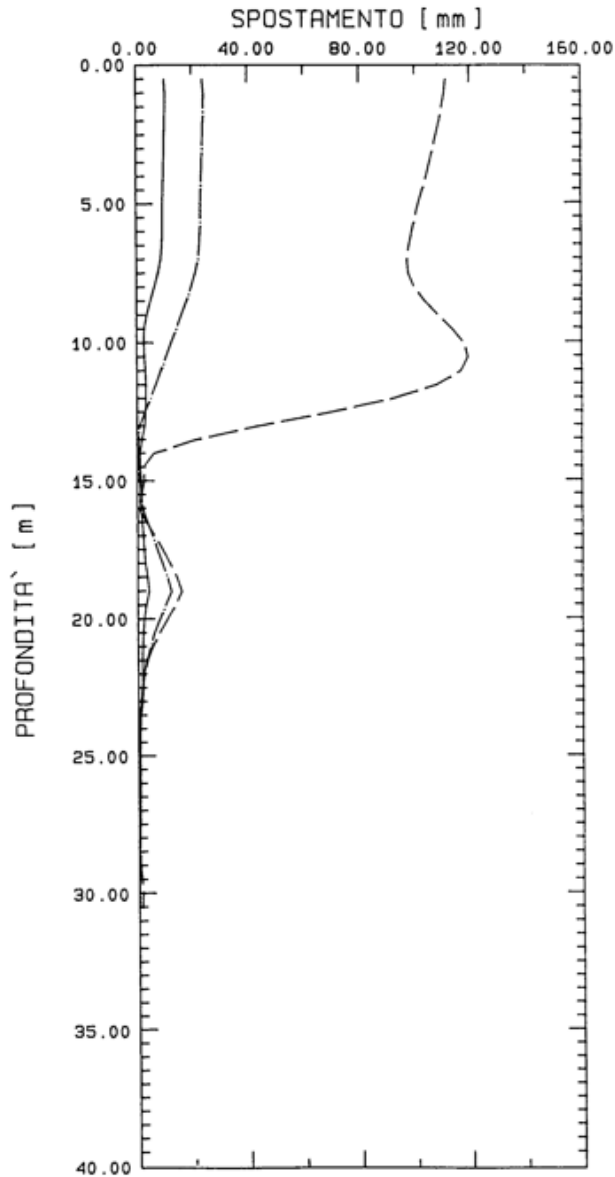
Colonna inclinometrica I1 – Risultante di spostamento

In questa fase è opportuno ricordare come le misure eseguite sugli inclinometri durante le fasi di evoluzione del dissesto abbiano consentito una precisa individuazione della superficie di scivolamento entro il versante, collocata a circa 13,5 m - 14,5 m dal pregresso p.c.. Gli spostamenti giornalieri rilevati sono stati inizialmente inferiori al centimetro, e successivamente incrementati a circa 2 – 3 cm, sino al tranciamento dei tubi inclinometrici avvenuto il giorno 6 gennaio 2001, con valori di deformazione relativa in corrispondenza della superficie di scorrimento superiori ai 12 cm. Diverso comportamento ha subito l'inclinometro I3, posto immediatamente a ridosso della muratura e soggetto ad una progressiva flessione del settore di colonna oltre il substrato alterato, in accordo con il comportamento del paramento del muro, sino al collasso dello stesso.

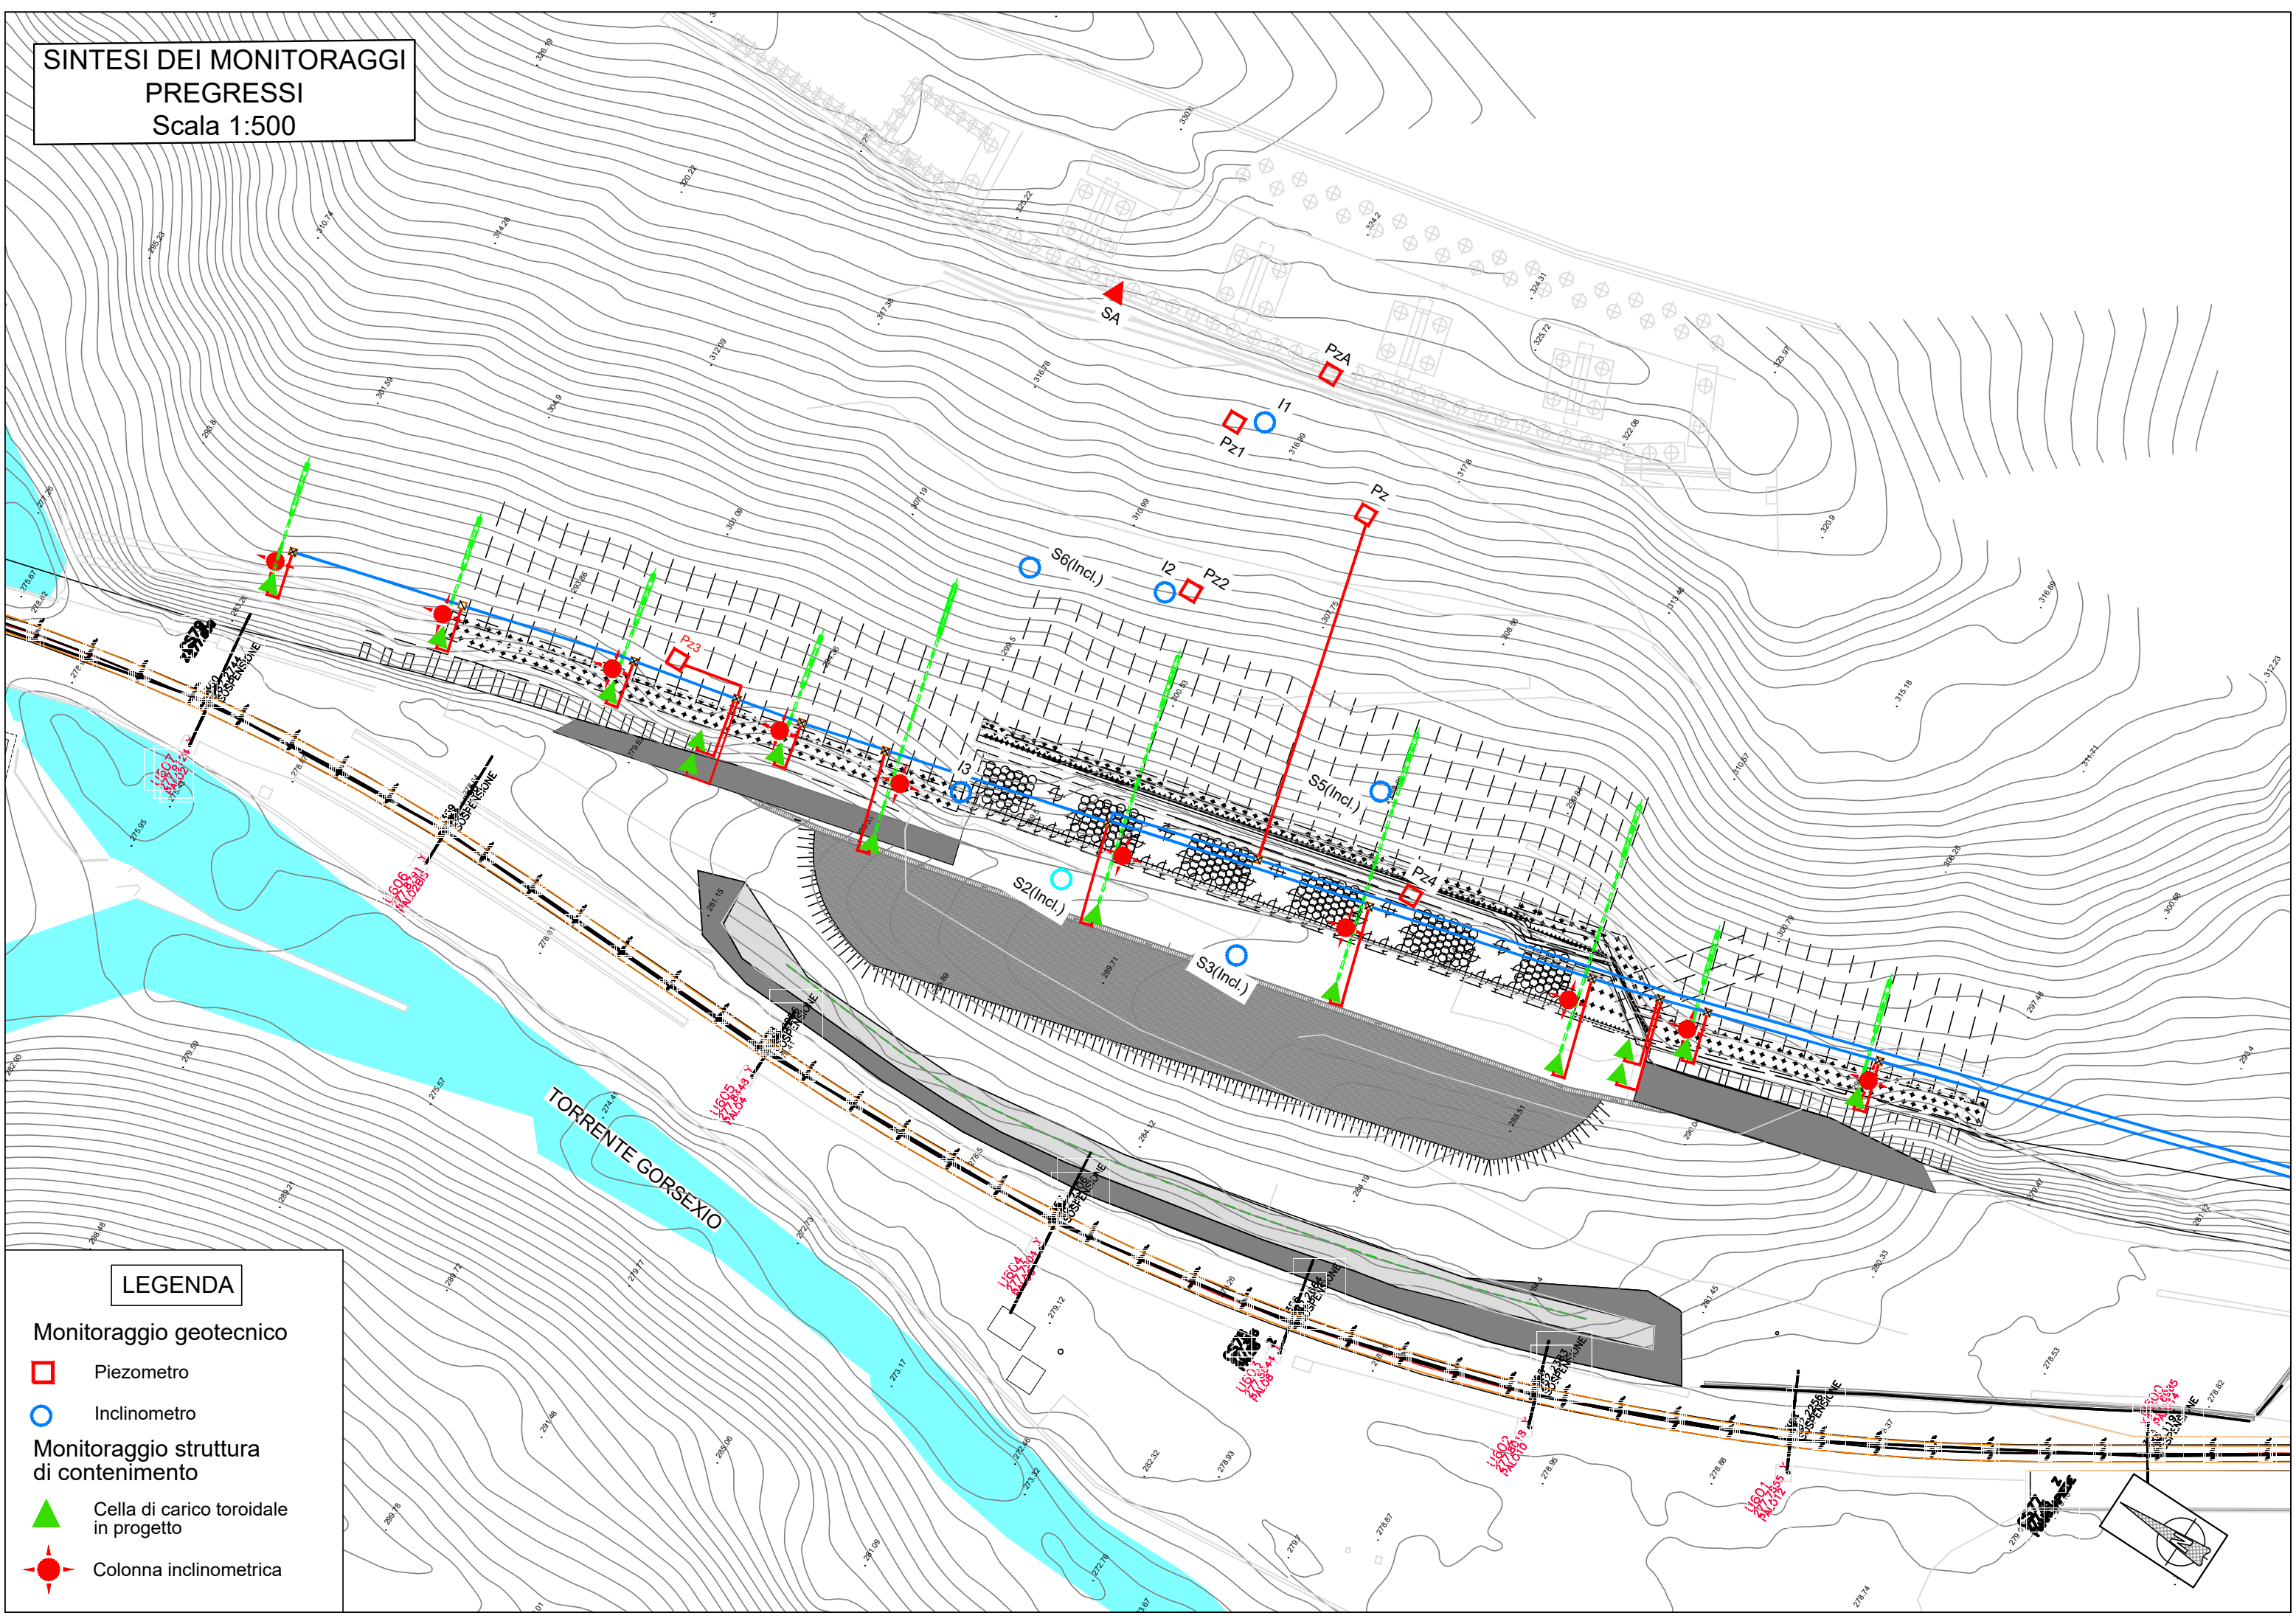
**SINTESI DEI MONITORAGGI  
PREGRESSI**  
Scala 1:500

Sebbene l'installazione della suddetta strumentazione avvenne contestualmente alla realizzazione degli interventi non è stato ad oggi possibile reperire alcuna informazione circa il funzionamento e le risultanze della medesima; al riguardo si evidenzia l'opportunità, previa verifica della fruibilità/funzionalità della strumentazione installata, ed in particolar modo delle colonne inclinometriche, di una riqualificazione del sistema che potrebbe potenzialmente fornire importanti indicazioni circa il comportamento della struttura durante le successive fasi di realizzazione degli interventi di stabilizzazione definitiva del versante ed in esercizio.
