RECUPERO E RIFUNZIONALIZZAZIONE EX CARCERE BORBONICO DELL'ISOLA DI SANTO STEFANO VENTOTENE

Intervento 3.a "Realizzazione/adequamento degli approdi all'Isola di Santo Stefano, Opere di mitigazione del rischio crolli sulla Falesia "

PROGETTO DEFINITIVO

ELABORATO			DATA	NOME	FIRMA
Progetto Strutturale			REDATTO	05-03-2021	GUIDUCCI/SONNESSA
Muri a secco percorso scalo 4			VERIFICATO	05-03-2021	L.SONNESSA
Relazione geotecnica e sulle fondazioni			APPROVATO	05-03-2021	Rosa di NUZZO
			DATA	05-03-2021	CODICE BREVE
			SCALA	----	
REVISIONE	DATA	AGGIORNAMENTI	CODICE ELABORATO		
Rev. 1	13-09-2021	Revisione in sede di procedura di VIA	2017E037INV-02-D-S0-RF0002		
Rev. 2	20-11-2023	Integrazione condizione ambientale n.6	CODICE FILE		
Rev. 3			2017E037INV-02-D-S0-RF0002.dwg

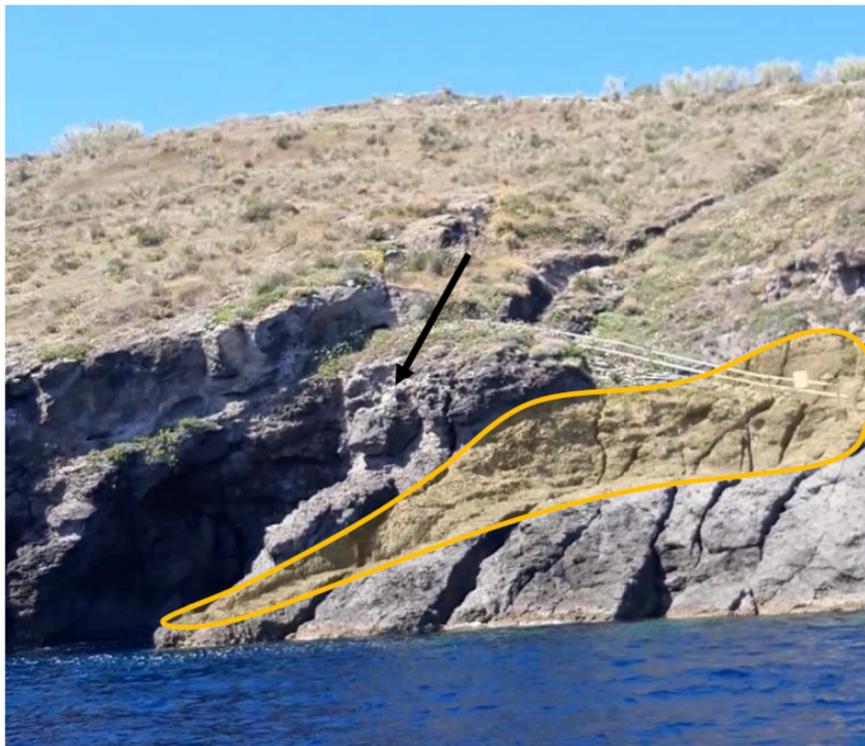
I lavori sono stati eseguiti dall'impresa CONSOLIDAMENTI s.r.l. di Narni (TR) e ultimati il 25/11/2020; sulla base delle informazioni acquisite, in questa zona sono stati realizzati alcuni interventi di disgiungimento di blocchi rocciosi fratturati, in fase di incipiente crollo.

Foto 1: Area a terra con esito negativo al test di Markland –indicazione del cuneo disgiungato dal Comune di Ventotene (freccia nera)

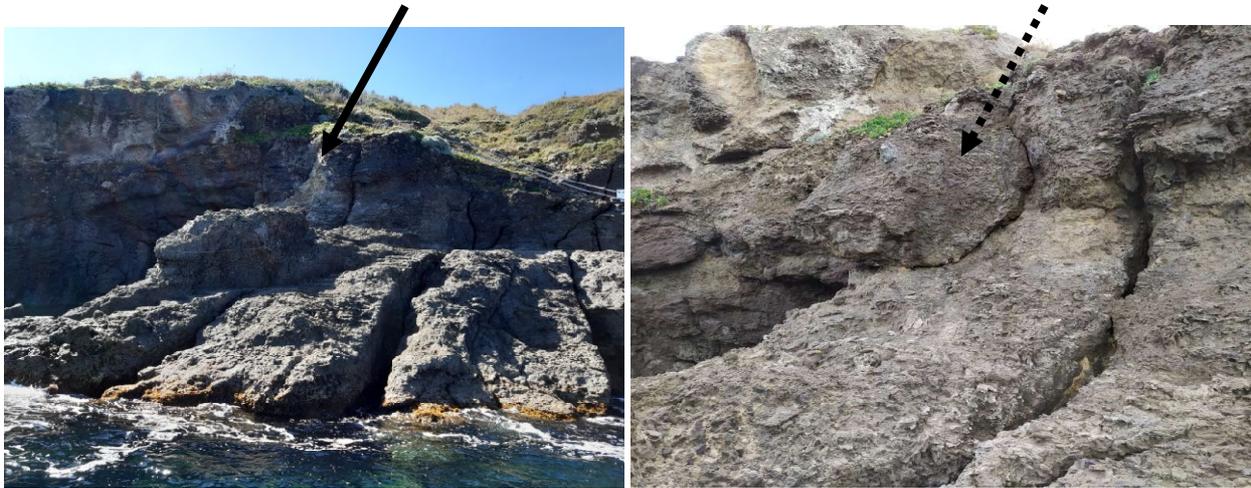
Foto 2: Indicazione della zona a terra dopo l'intervento di disaggio del cuneo (freccia nera) e prima dell'intervento (freccia nera tratteggiata)

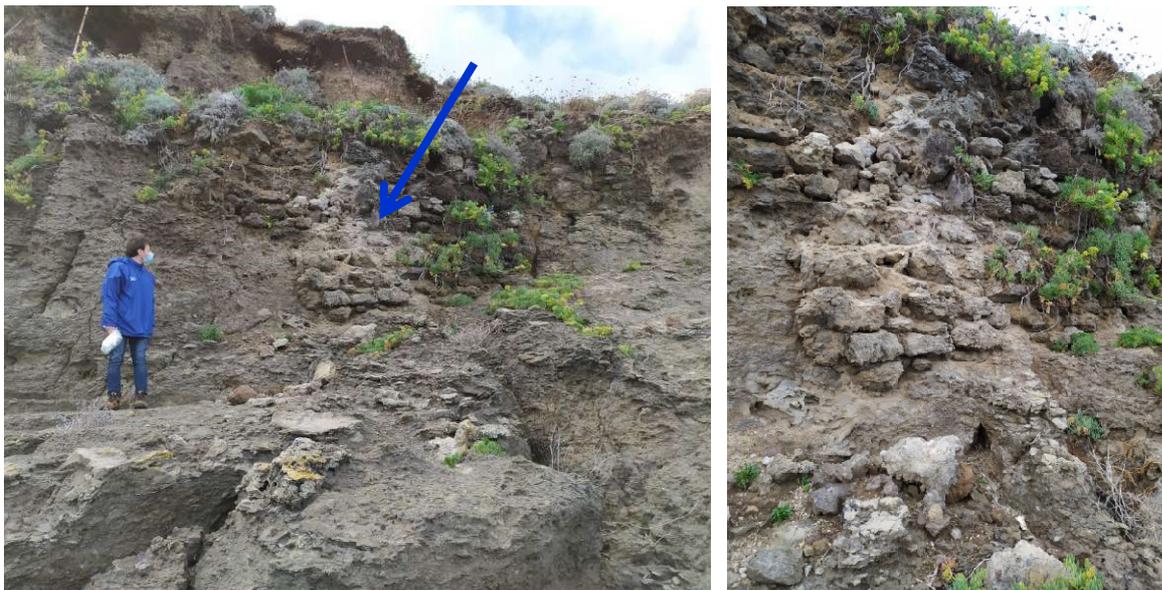
Alla fine della prima rampa del percorso è presente una porzione della falesia sulla quale è stato messo in opera un paramento realizzato con blocchi di pietra lapidea cementati, sul quale è stato

rilevato un avanzato stato di degrado, con presenza piccoli crolli e zone prive di malta.
Trattasi di un manufatto caratterizzato da una *condizione di stabilità precaria*, sul quale si dovrà eseguire un intervento di riparazione locale (INTERVENTO n.1) consistente in una parziale decostruzione e successiva ricostruzione, con l'utilizzo di materiale locale.

Foto 3: Muretto in pietra degradato

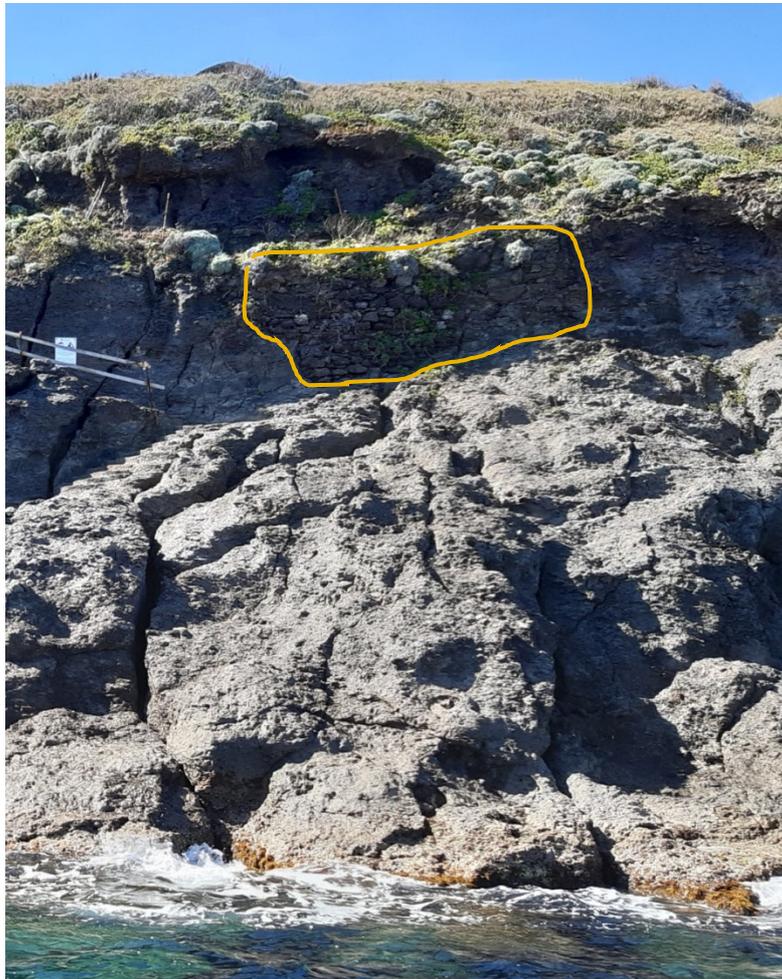
Foto 4: Estensione indicativa dell'INTERVENTO 1 sul muro degradato

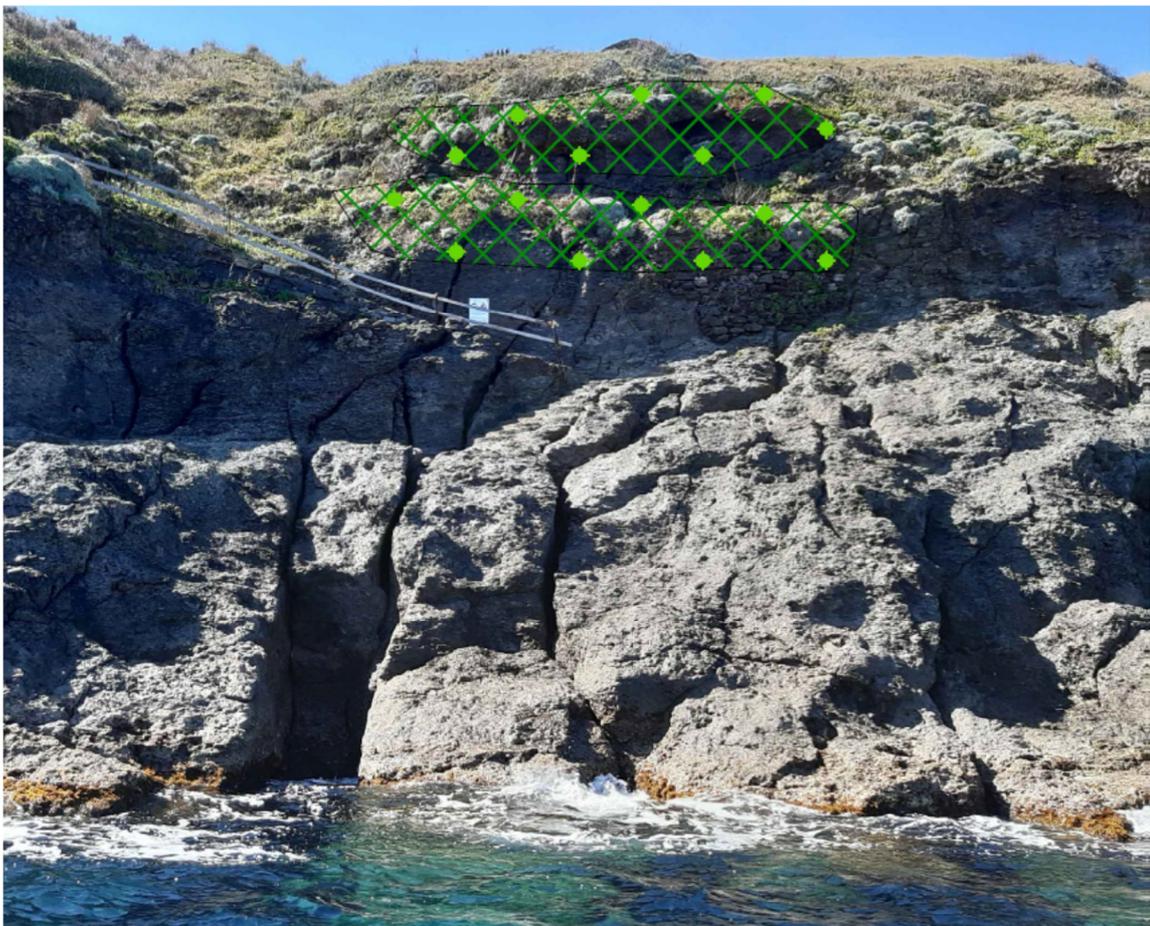
Foto 5: Parte alterata della falesia da proteggere – INTERVENTO 2

Subito dopo il primo tornante, sulla parte alta, sono presenti alcune creste di erosione di roccia lavica sulle quali dovrà operarsi un disgreggio delle porzioni degradate e distaccate e prevedere un'opera di protezione passiva, mediante l'impiego di reti, opportunamente ancorate, per contenere la caduta di blocchi di piccole dimensioni (decimetriche) (INTERVENTO n.2).

metalliche $\phi=12$ mm, utili per il fissaggio delle reti metalliche aderenti con maglia romboidale a fili da 2 mm.

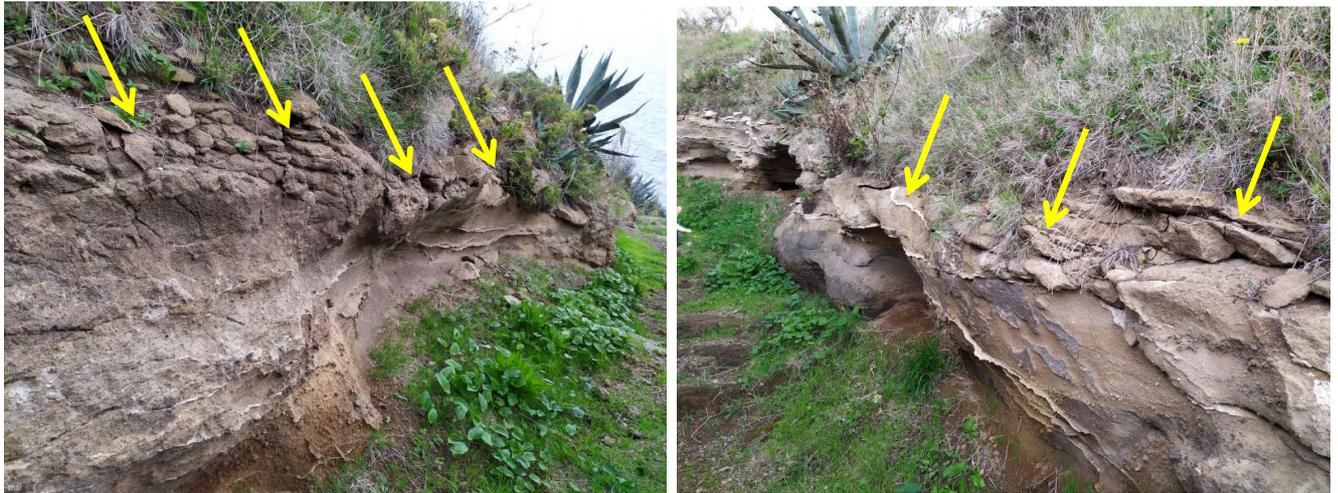
Proseguendo lungo il sentiero, in forte pendenza per circa metà del suo sviluppo, questo risulta delimitato su entrambi i lati da fronti di scavo naturali in piroclastite che presentano, in generale, una buona condizione di stabilità globale ma con porzioni sommitali degradate.

Foto 6: Tratto di sentiero scavato nella pietra naturale sul quale sono previste manutenzione ordinaria + riprofilatura delle porzioni sommitali – INTERVENTO 3.

- riprofilatura delle parti sommitali, dove l'azione degli agenti atmosferici ha creato aggetti pericolosi, soprattutto in corrispondenza delle piroclastiti affioranti, con la rimozione delle porzioni più degradate e la limitazione degli aggetti troppo pronunciati.

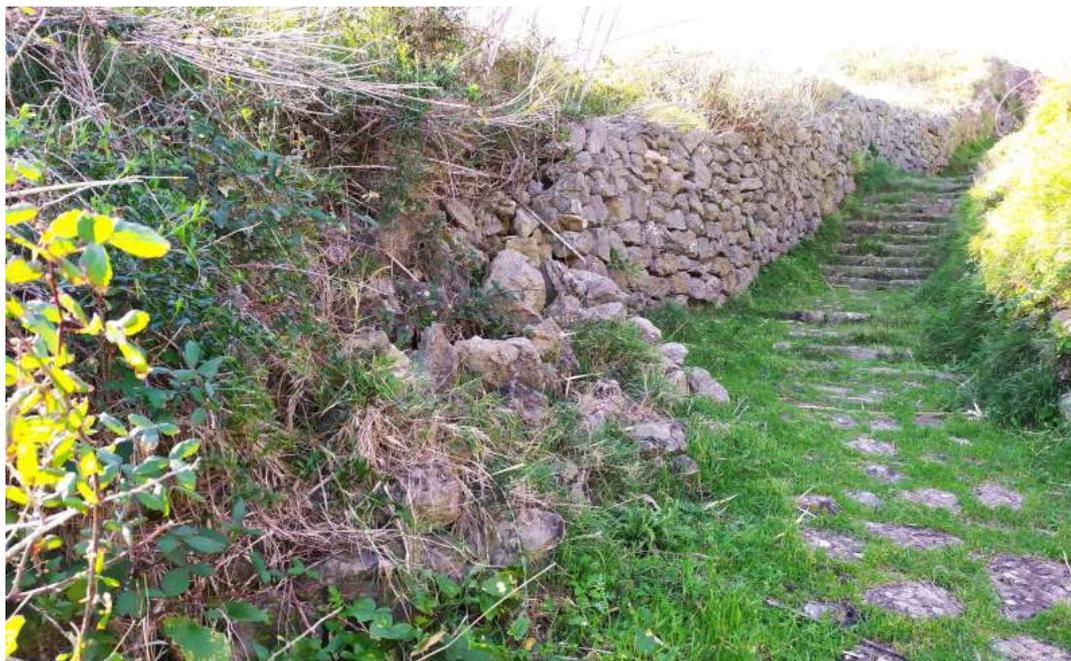
Il coronamento sommitale appare quasi sempre in avanzato stato di degrado o crollato, per carenze costruttive dovute alle dimensioni e alla disposizione dei blocchi.

Si tratta di manufatti in cui sussistono *condizione di collasso totale o parziale avvenuto*, sui quali è necessario eseguire un intervento di demolizione e ricostruzione.

Foto 7: Muri a secco crollati o in fase di crollo

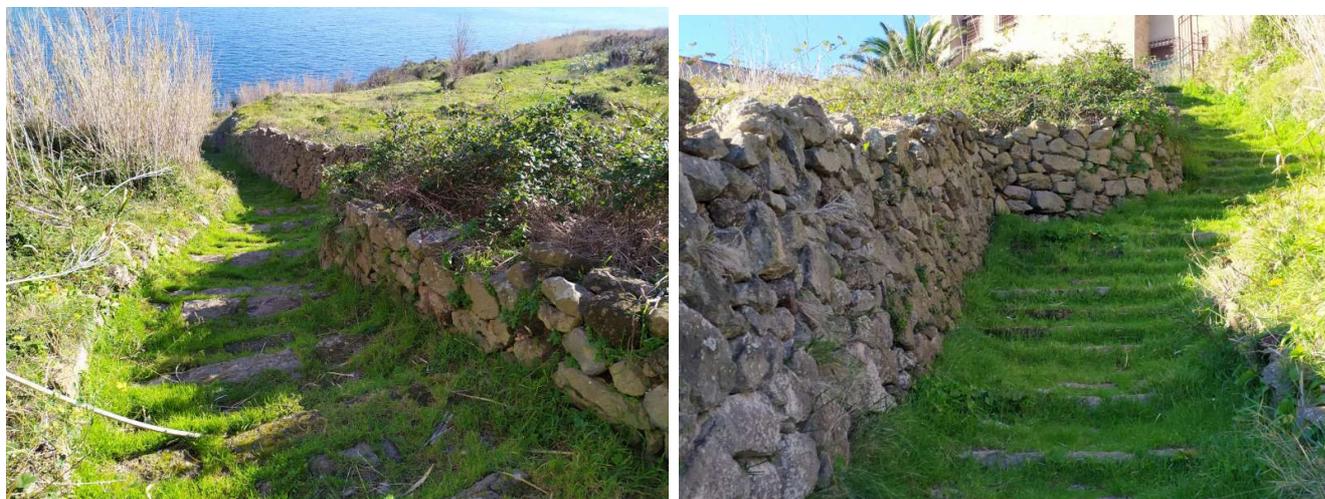
La parte finale del percorso, lungo il lato sinistro, presenta i muri a secco caratterizzati da una altezza variabile tra 0.60 e 1.20 m, che si trovano in una *condizione di stabilità precaria* per la quale si dovrà eseguire un intervento di riparazione locale consistente in una parziale decostruzione e successiva ricostruzione, con l'utilizzo di materiale locale.

Foto 8: Muri a secco lato sud

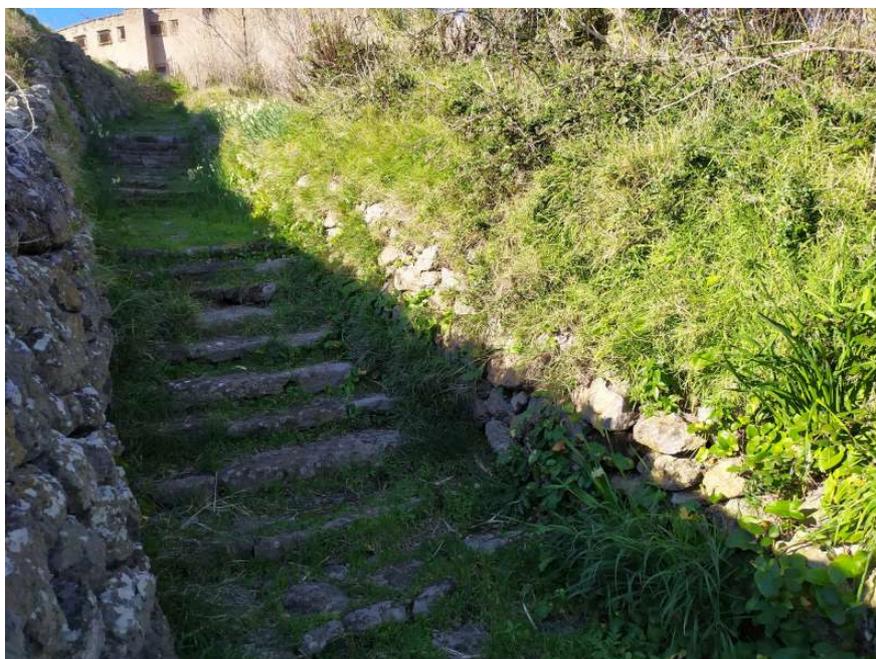
La parte finale del percorso, lungo il lato destro, presenta i muri a secco di altezza ridotta e, pertanto, caratterizzati da una buona *condizione di stabilità globale* per la quale sarà necessario eseguire interventi di manutenzione ordinaria.

Foto 9: Muri a secco lato destro
