RECUPERO E RIFUNZIONALIZZAZIONE EX CARCERE BORBONICO DELL'ISOLA DI SANTO STEFANO VENTOTENE

Intervento 3.a "Realizzazione/adequamento degli approdi all'Isola di Santo Stefano, Opere di mitigazione del rischio crolli sulla Falesia "

PROGETTO DEFINITIVO

S0-RF0003

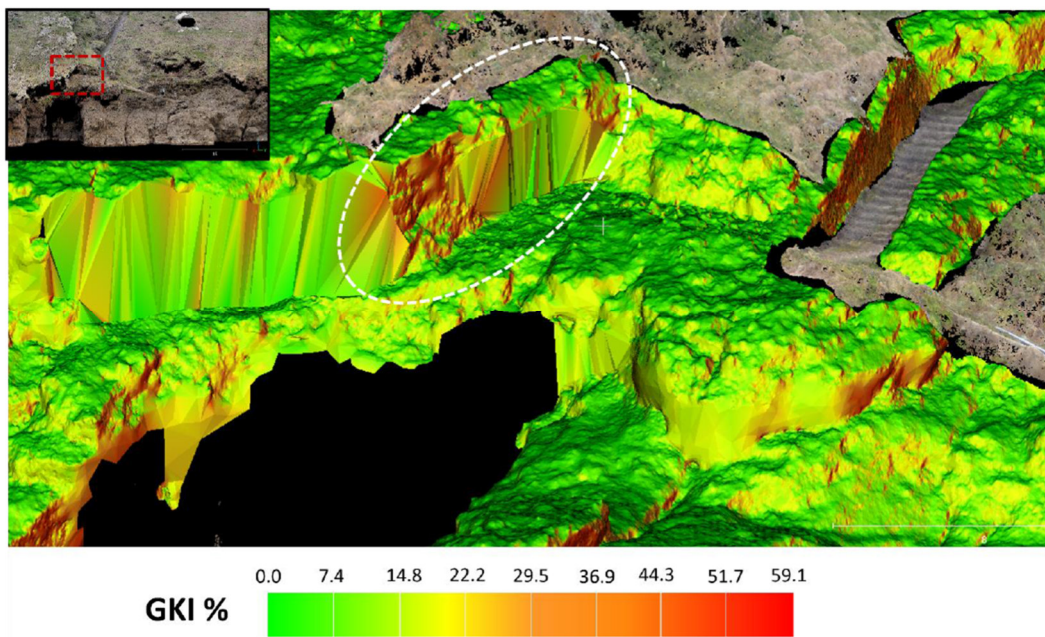
Come si può notare dalla figura 5, la zona da cui si è originato il crollo è caratterizzata da valori elevati di indice di pericolosità cinematica; gli alti valori riscontrati sono dovuti principalmente a ribaltamento flessurale (FT, flexural toppling) e caduta libera (FF, free fall) che risultano essere stati, probabilmente, i meccanismi responsabili del crollo.

Figura 3: Indice di pericolosità cinematica globale della zona di dettaglio crollo presso lo Scalo n.4 con

individuazione dell'incide di pericolosità presente pre-evento nell'area di distacco (tratteggio bianco).

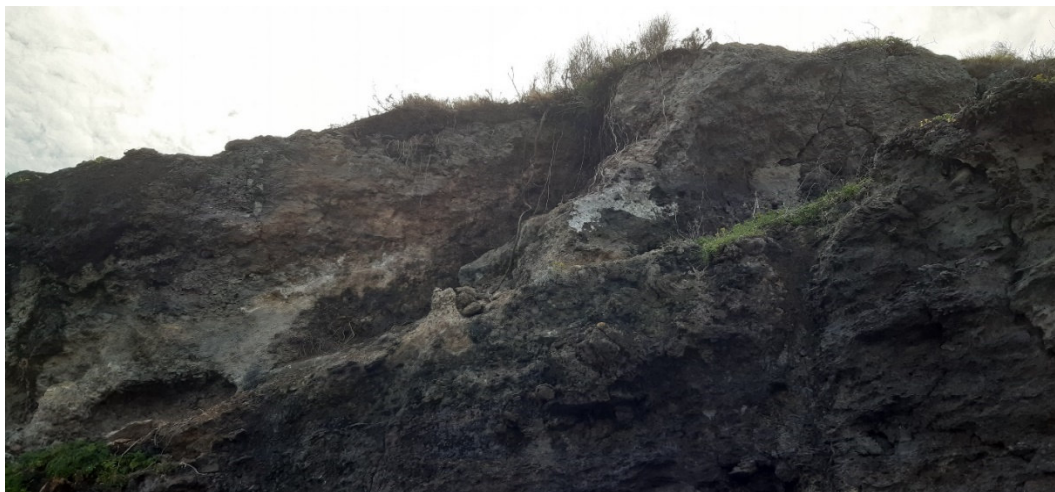
Foto 1: Ante opera - Vista B del blocco a rischio crollo

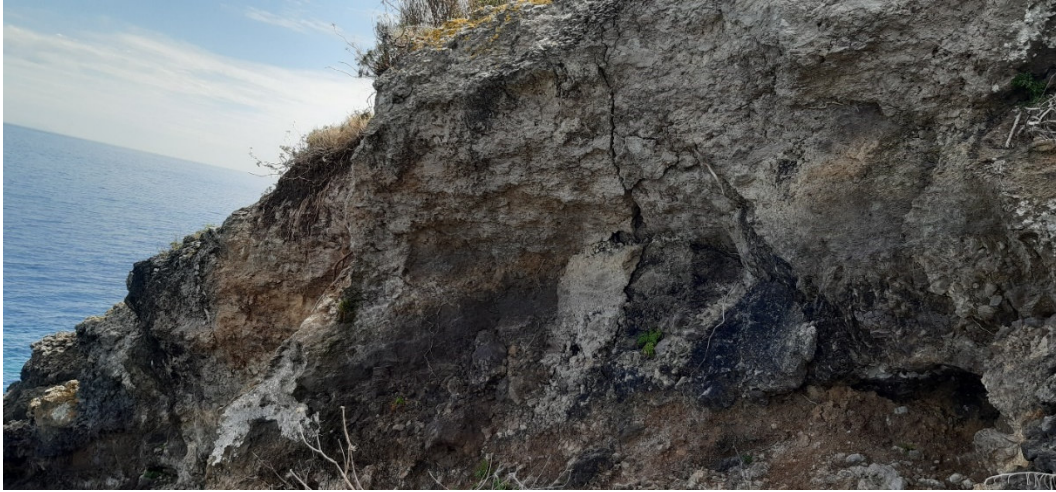
Foto 2: Ante opera - Vista A del blocco a rischio crollo

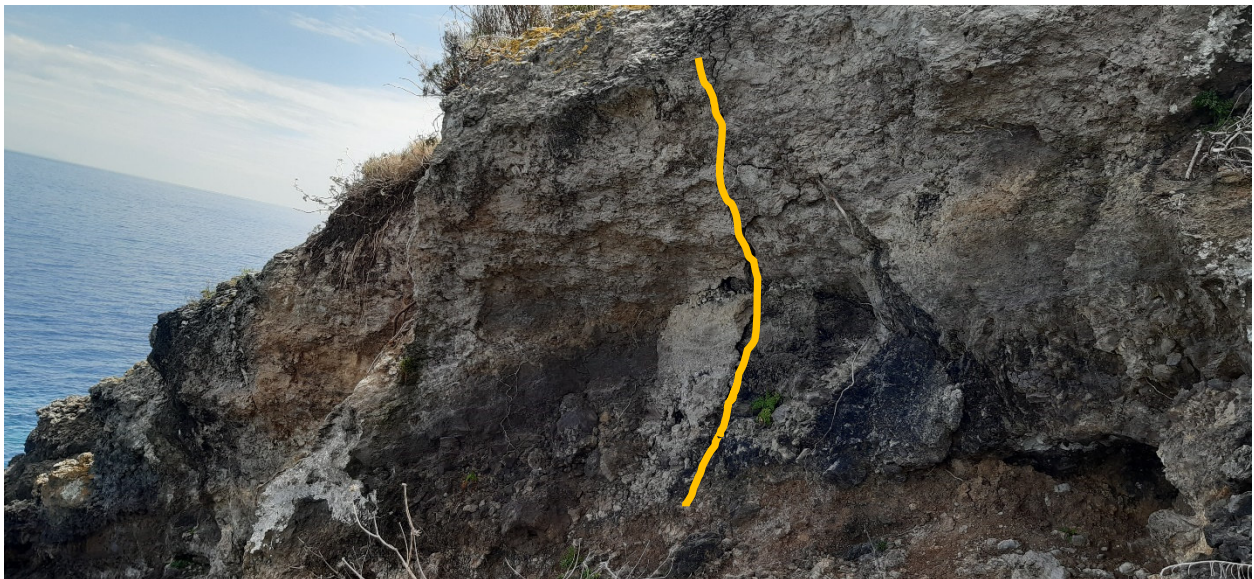
Foto 3: Ante opera - Vista A con evidenza delle fratture

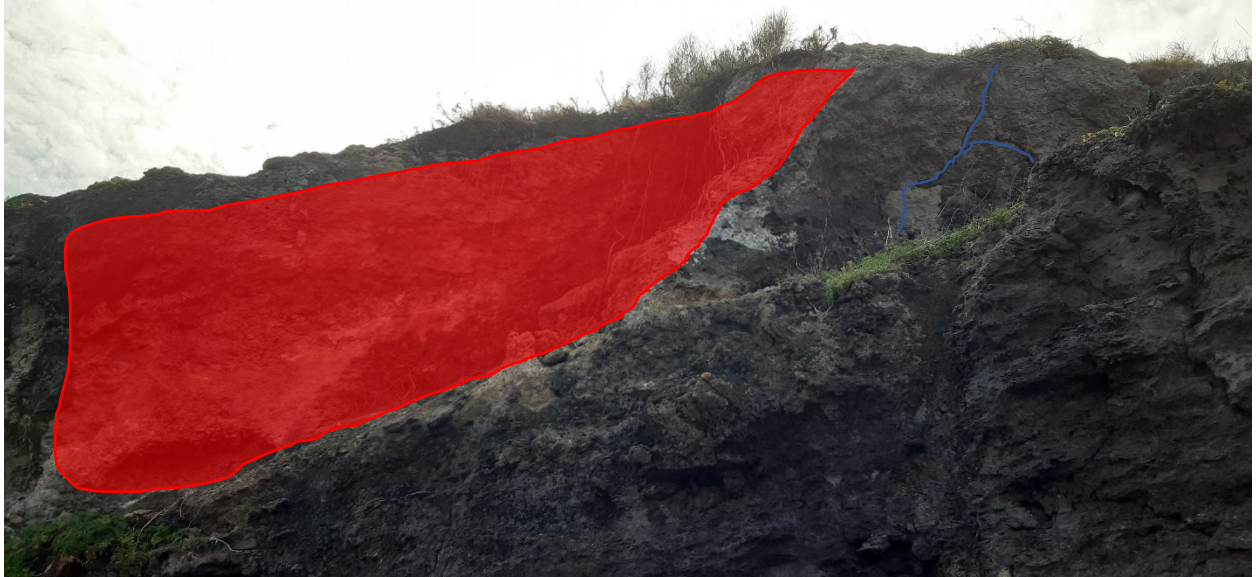
Foto 4: Ante opera - Vista B con evidenza delle fratture (blu) e della superficie di un precedente distacco (rosso)

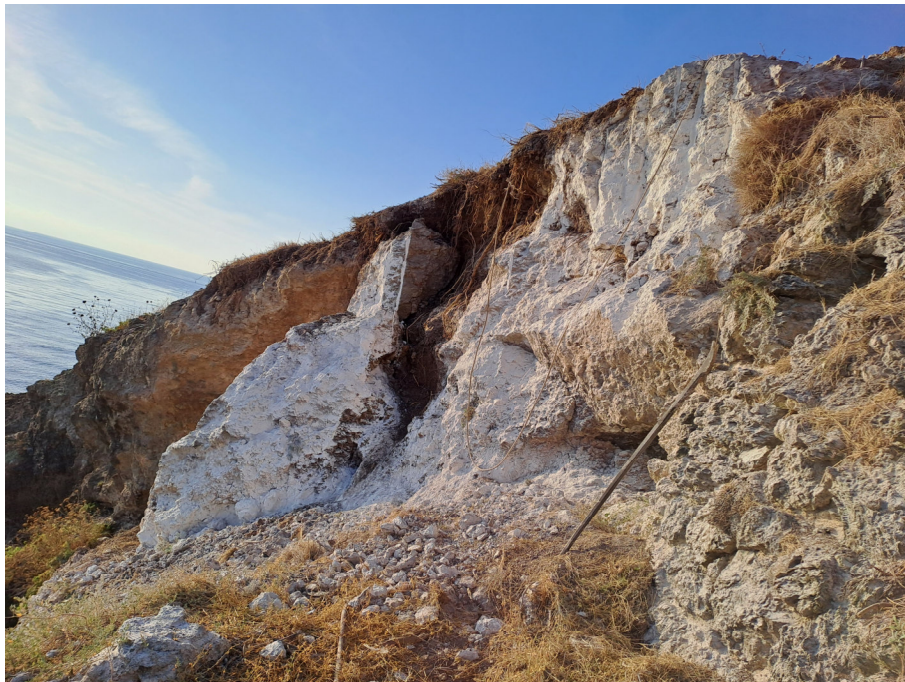
Foto 5: Post opera - Vista A dopo il primo disaggio effettuato con malte espansive

Nella demolizione chimica si è proceduto a realizzare una serie di fori tramite perforatrice di ridotte dimensioni, ad inserire le miscele espansive nelle perforazioni preliminarmente eseguite e nelle fessure presenti allo scopo di aumentare, in maniera controllata, lo stato di fratturazione fino a completa rottura, dislocazione e distacco.

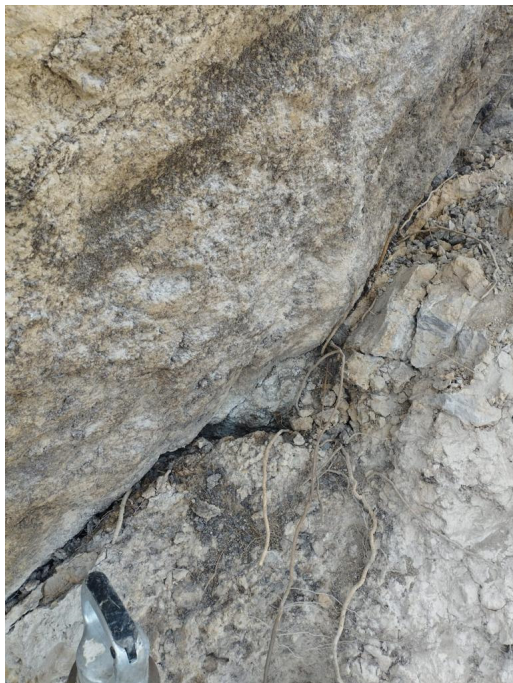
Foto 6: Particolare della frattura residua dopo il primo disgaggio

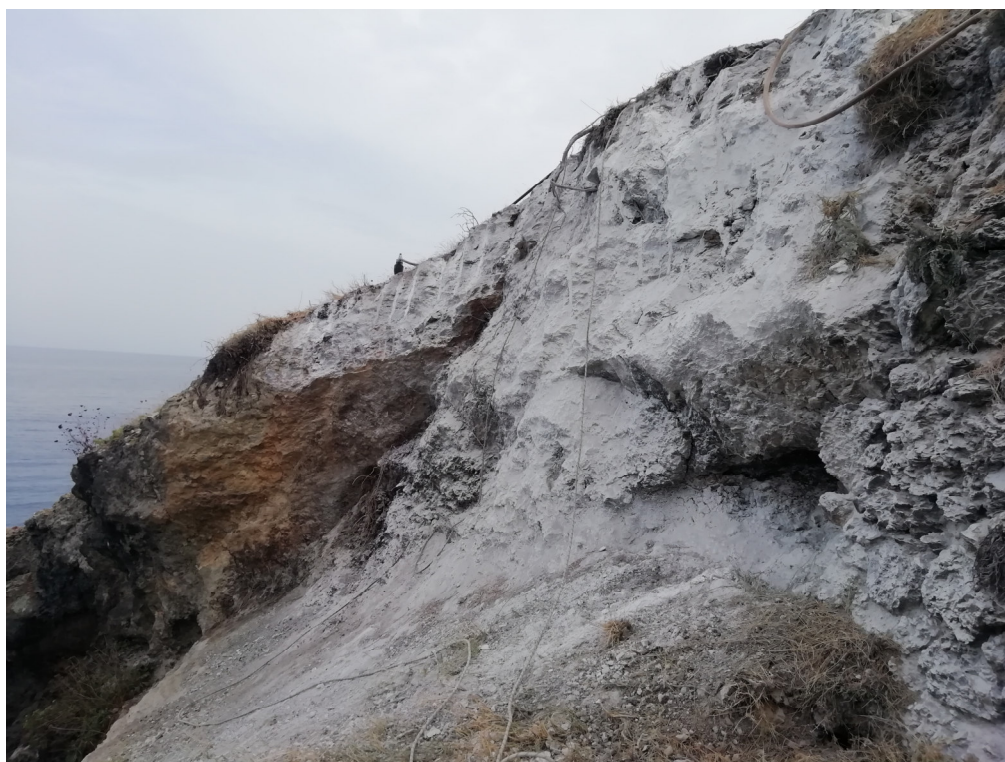
Foto 7: Post opera - Vista dopo il disgaggio del grande blocco individuato come instabile

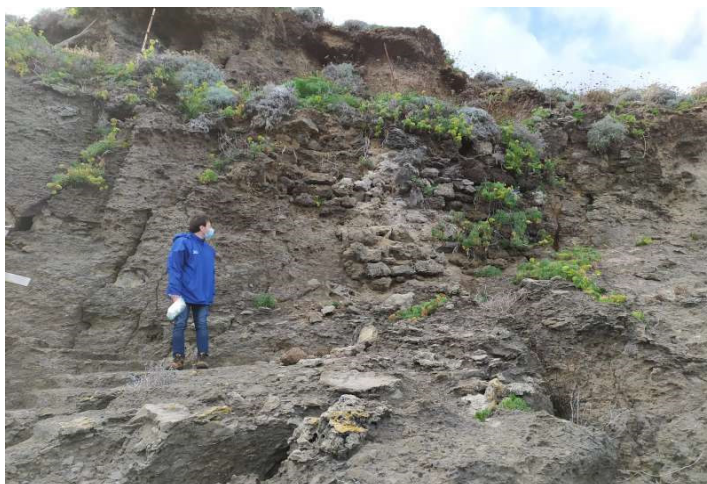
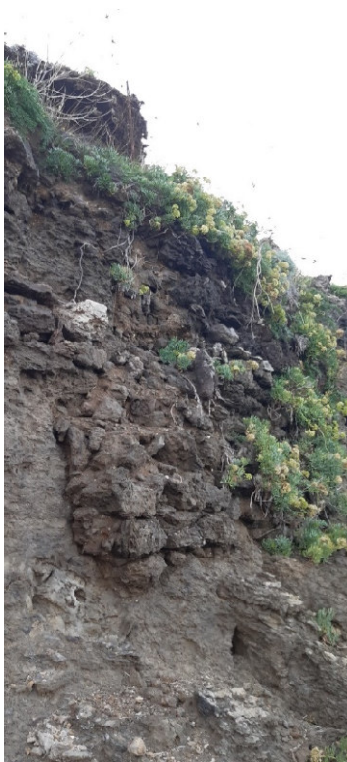
Procedendo sul sentiero che parte dallo scalo 4, in corrispondenza della prima rampa, è presente un paramento in muratura in avanzato stato di degrado (*Foto 8 e 9*). Sulla parete si è eseguita la demolizione delle porzioni distaccate e poco cementate e, successivamente, si è applicata la rete in acciaio.

Foto 8: Ante opera: paramento murario in avanzato stato di degrado

Foto 9: Ante opera - Dettaglio paramento murario

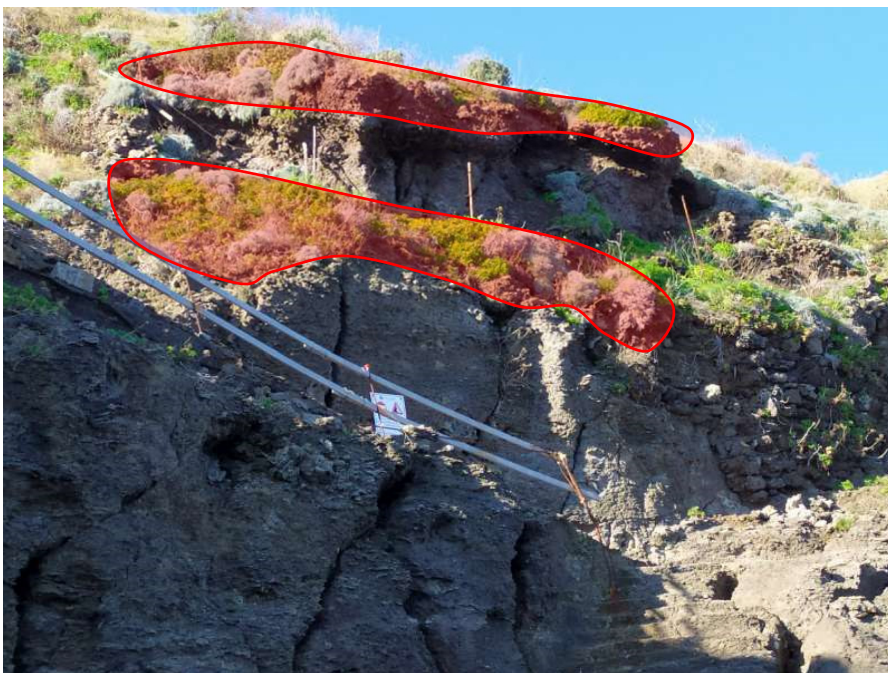
In questa stessa area la falesia si presentava sormontata da una parte alterata delle lave e scorie

Foto 11: Ante opera - Aree sommitali della falesia costituite da fasce di alterazione aggettanti

In questo caso l'intervento di messa in sicurezza si è concretizzato con la eliminazione delle cause dei potenziali crolli, scivolamenti, distacchi con cadute di detriti o massi, mediante una riprofilatura del versante (disgaggi), finalizzata alla eliminazione degli aggetti esistenti.

Su tutte le superfici trattate si è proceduto, quindi, con un intervento di rafforzamento e protezione mediante l'installazione di reti metalliche aderenti, ad alta resistenza, e funi d'acciaio diagonali per contenere la caduta di elementi lapidei di piccole dimensioni (decimetri). Il sistema delle reti e funi è stato fissato con barre di 3.0 m di lunghezza. L'intervento è stato esteso sul paramento in muratura di pietrame su richiamato.

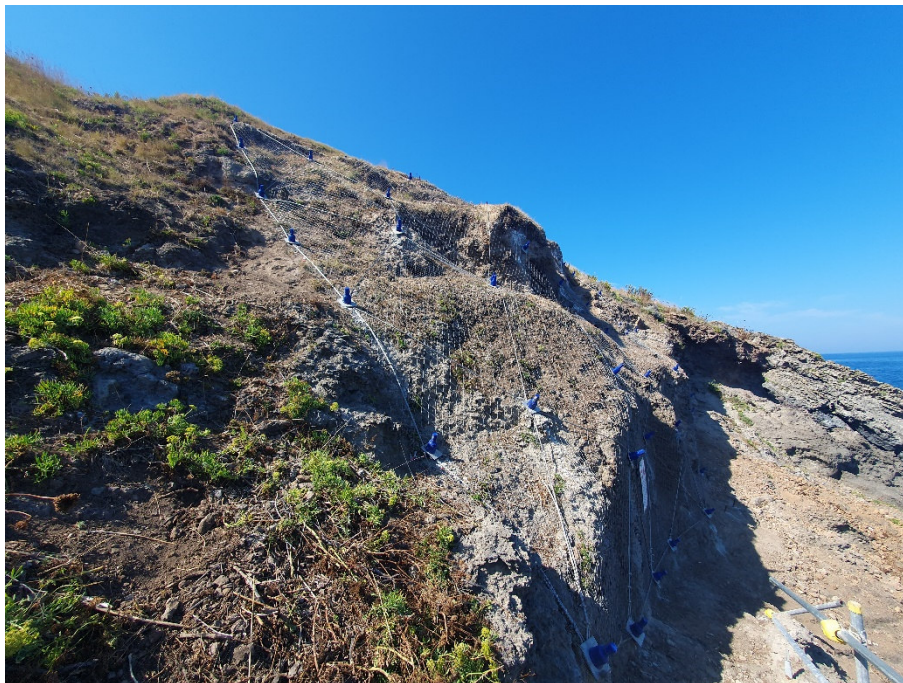
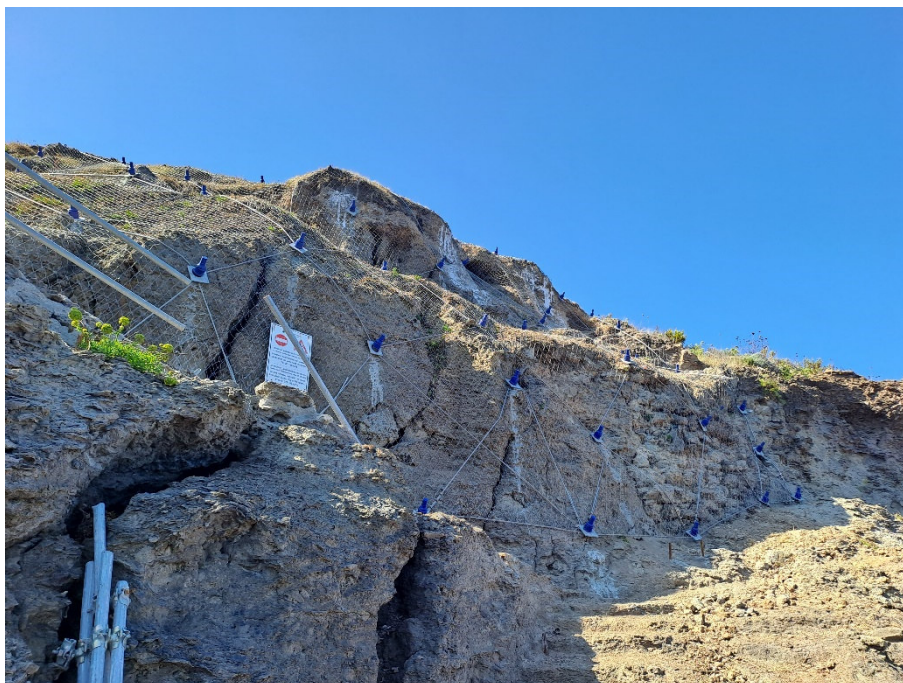
Foto 12: Post opera – vista laterale

Foto 13: Post opera – vista frontale ripresa dal basso

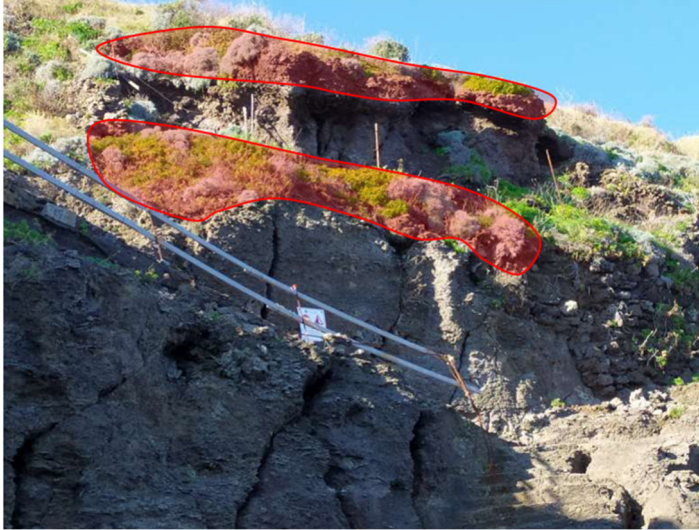
Figura 23: zona 1-2: Creste aggettanti zona 1-2 ante opera

Per le porzioni aggettanti della zona 2, i volumi di demolizione sono risultati minori rispetto alle zone 3-4; il totale di roccia disaggiata è stato pari a circa 8 m³.

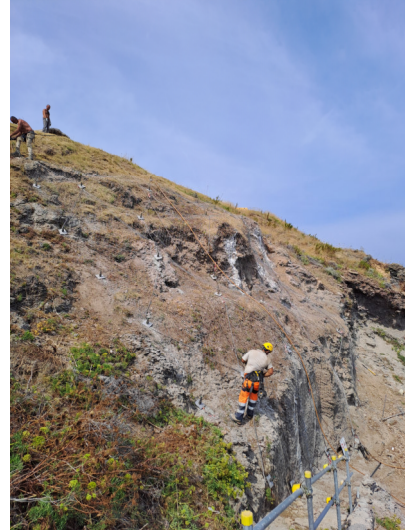
Figura 24: Creste aggettanti post opera
