RECUPERO E RIFUNZIONALIZZAZIONE EX CARCERE BORBONICO DELL'ISOLA DI SANTO STEFANO VENTOTENE

LAVORI DI SOMMA URGENZA
FALESIE APPRODO SCALO n. 4

ELABORATO			DATA	NOME	FIRMA
Progetto strutturale - As built Relazione Tecnica			REDATTO	GUIDO/SONNESSA	
			VERIFICATO	L. SONNESSA	
			APPROVATO	Rosa di NUZZO	
REVISIONE			DATA	CODICE BREVE	
			AGGIORNAMENTI	S0-ASB-RT01	
Rev. 1	----	CODICE ELABORATO			
Rev. 2	----	2017E037INV-03-SU-S0-ASB-RT01			
Rev. 3	----	CODICE FILE			
				ottobre-2023

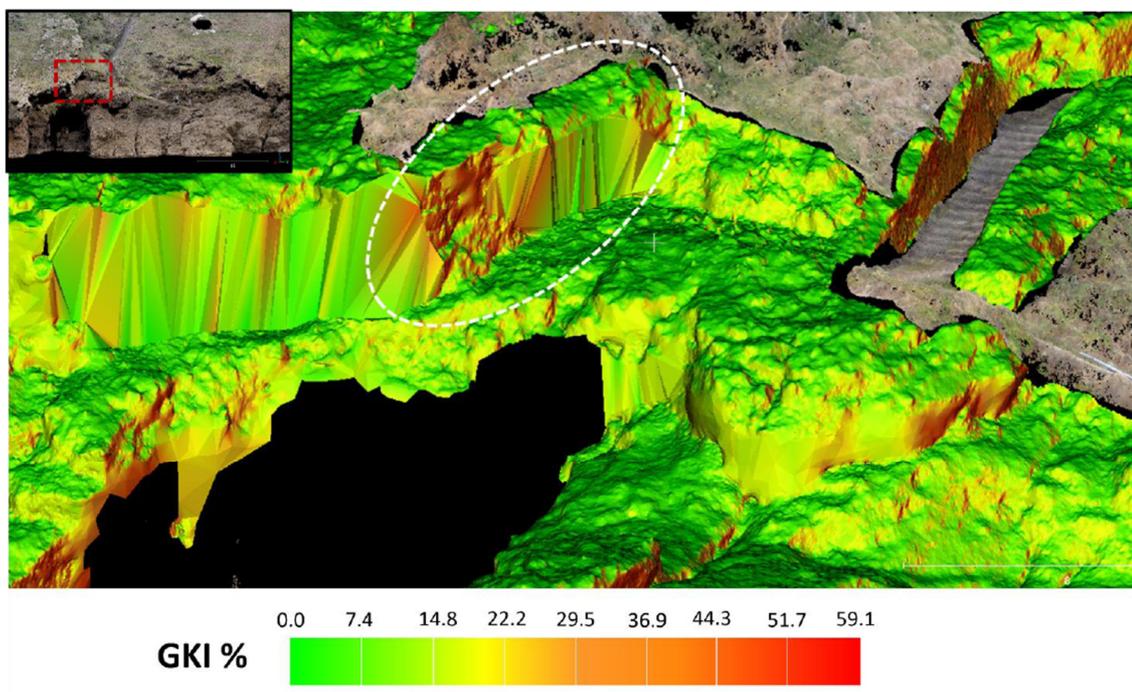
Come si può notare dalla figura 5, la zona da cui si è originato il crollo è caratterizzata da valori elevati di indice di pericolosità cinematica; gli alti valori riscontrati sono dovuti principalmente a ribaltamento flessurale (FT, flexural toppling) e caduta libera (FF, free fall) che risultano essere stati, probabilmente, i meccanismi responsabili del crollo.

Figura 5: Indice di pericolosità cinematica globale della zona di dettaglio crollo presso lo Scalo n.4 con individuazione dell'incide di pericolosità presente pre-evento nell'area di distacco (tratteggio bianco).

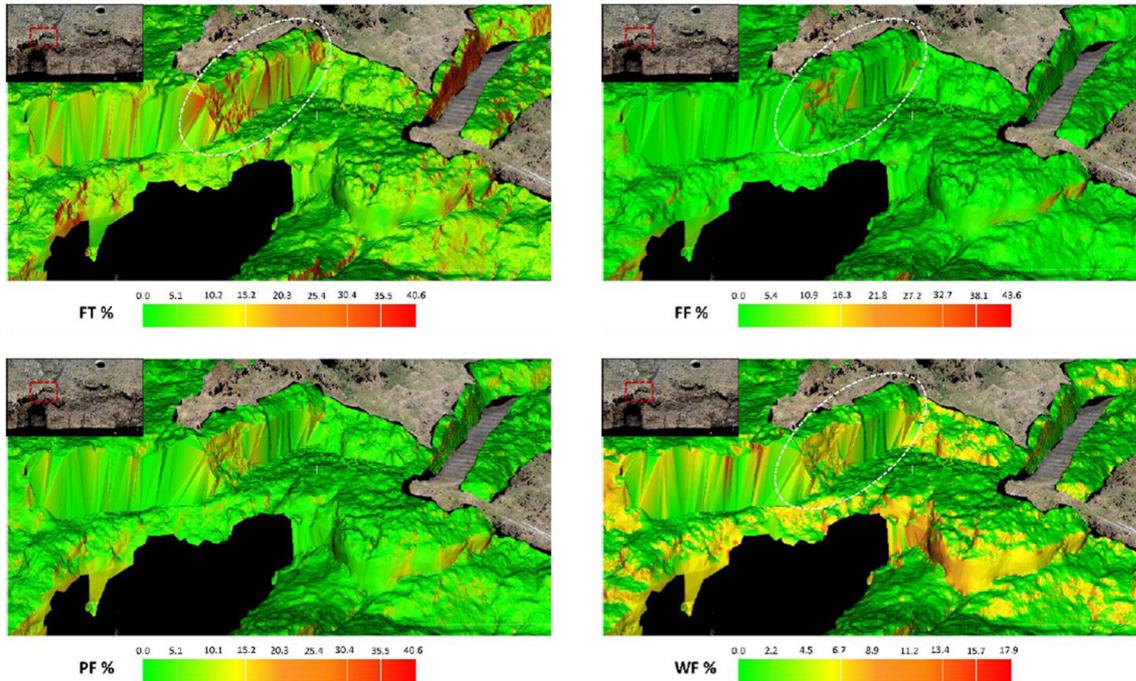
Figura 6: Indice di pericolosità per ribaltamento flessurale (FT, in alto a sinistra), caduta libera (FF, alto a destra), scivolamento planare (PF, in basso a sinistra) e per scivolamento di cunei (WF, in basso a destra) sulla zona di crollo presso lo scalo n.4 con individuazione delle aree a maggiore pericolosità (tratteggio bianco).

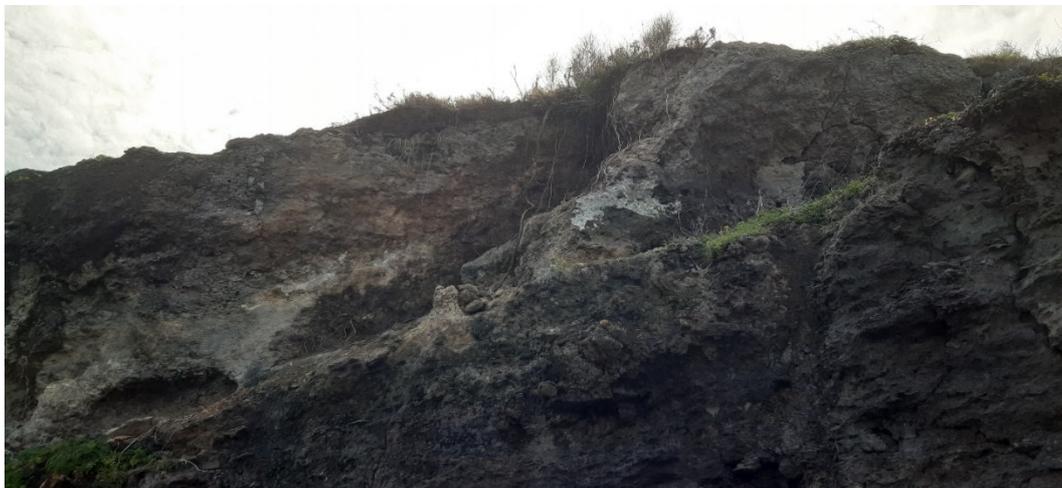
L'insenatura naturale che ospita lo scalo n.4 (approdo costituito da scalini scavati nella roccia lavica) presentava, nella parte sommitale della falesia esposta verso N-NE, un blocco di roccia fratturato prossimo al crollo e che, come riportato in premessa, è stato recentemente interessato dalla caduta di una porzione di dimensioni considerevoli. La frattura principale, infatti, presentava una immersione a franapoggio, come il fronte della falesia interessata, e poteva essere classificata come giunto di trazione (foto 1,2,3).

Foto 1: Ante opera - Vista B del blocco a rischio crollo

Dopo il disgaggio è stato eseguito un intervento di rinforzo corticale tramite pannelli di rete e funi e chiodature da 3,00 m e da 4,50 m di lunghezza, come meglio specificato nei paragrafi successivi,

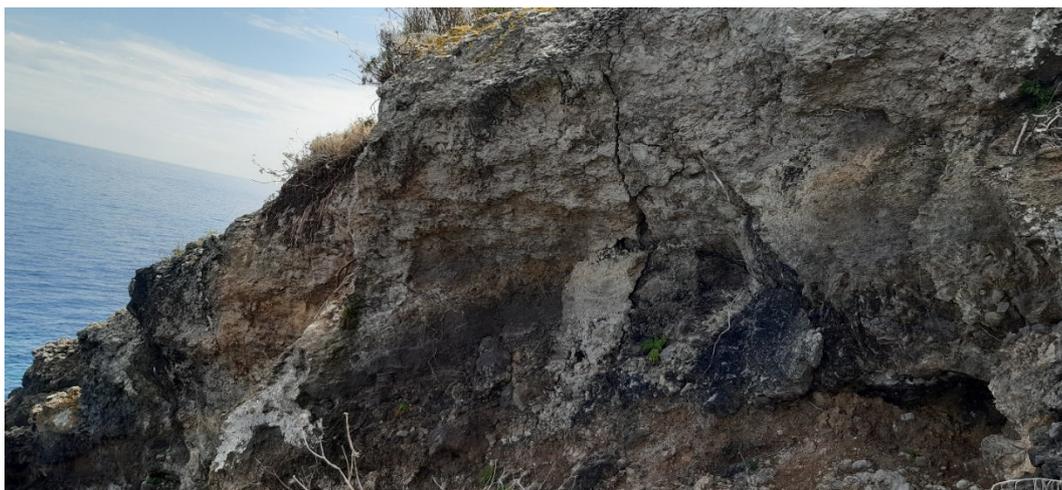
Foto 2: Ante opera - Vista A del blocco a rischio crollo

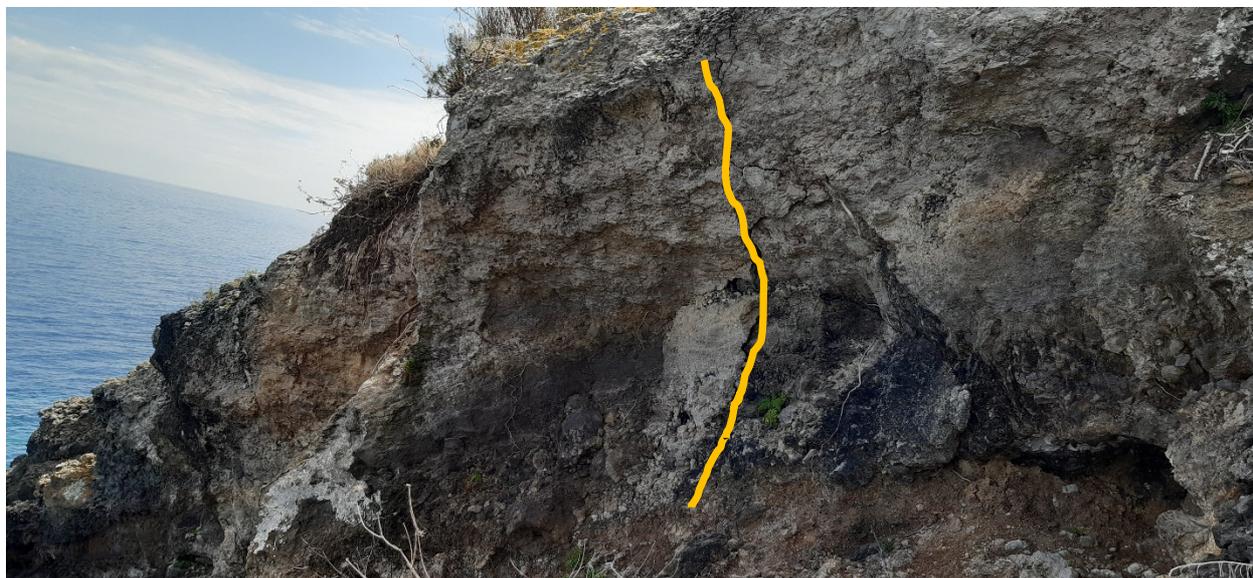
Foto 3: Ante opera - Vista A con evidenza delle fratture

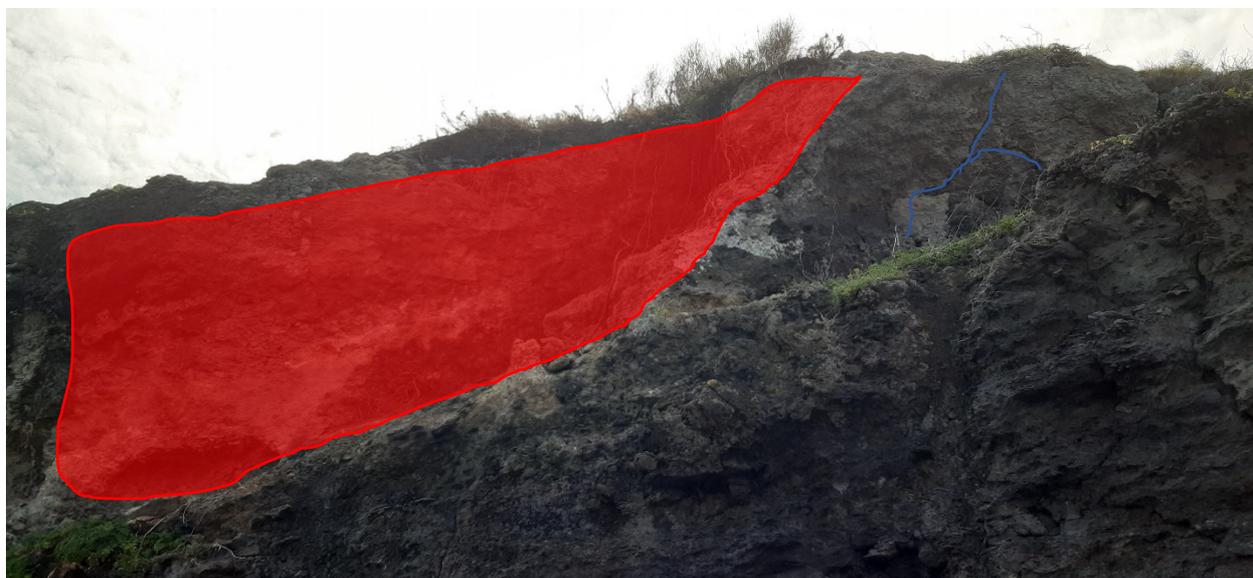
In una prima fase conoscitiva, la geometria del blocco sembrava avere una dimensione stimata di circa 10 m³. Si notavano, inoltre, nella parte frontale dell'elemento, le superfici fresche lasciate dal precedente blocco crollato, valutato in circa 8 m³ (foto 4).

Foto 4: Ante opera - Vista B con evidenza delle fratture (blu) e della superficie di un precedente distacco (rosso)

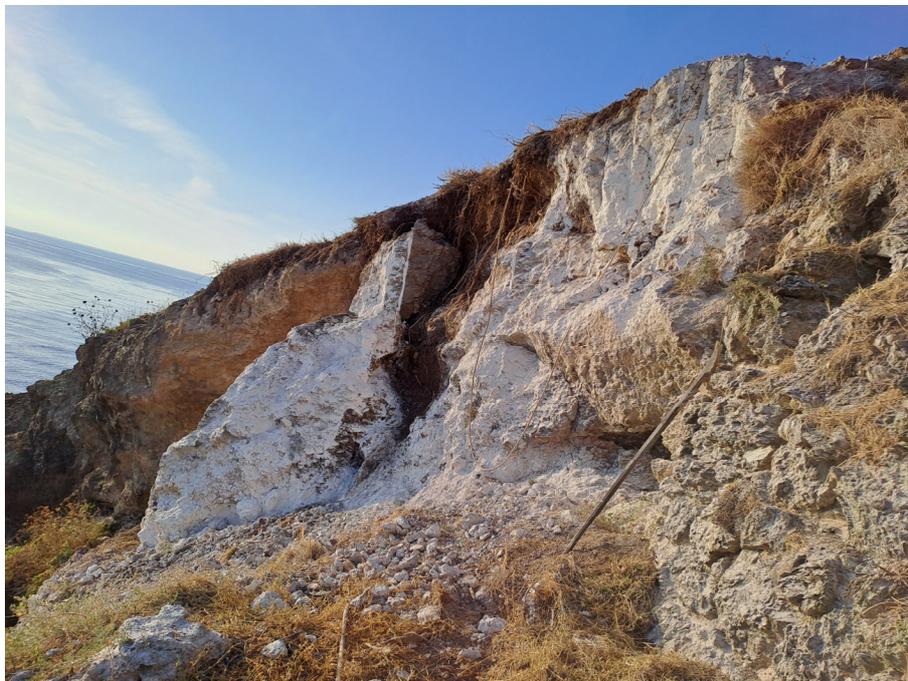
totale di circa 20 m³ (foto 5,7,8); procedendo, infatti, con l'ispezione in corso d'opera, dopo un primo disgaggio, è stato necessario effettuare la demolizione di un secondo blocco che presentava una frattura aperta nella zona di valle (foto 7).

Foto 5: Post opera - Vista A dopo il primo disaggio effettuato con malte espansive

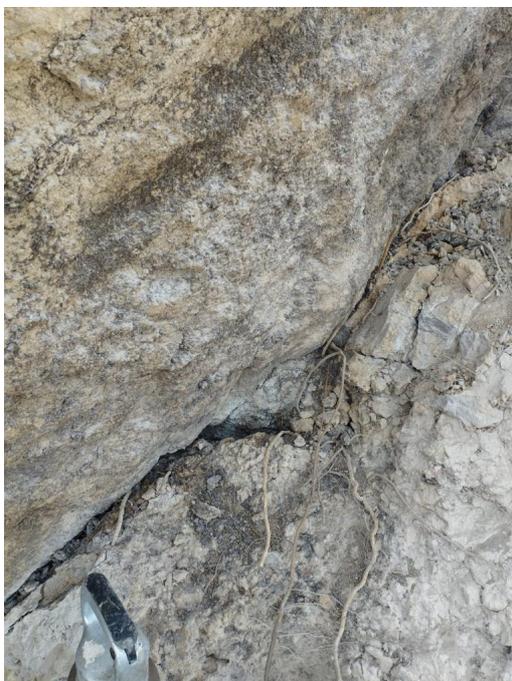
Foto 6: Particolare della frattura residua dopo il primo disaggio

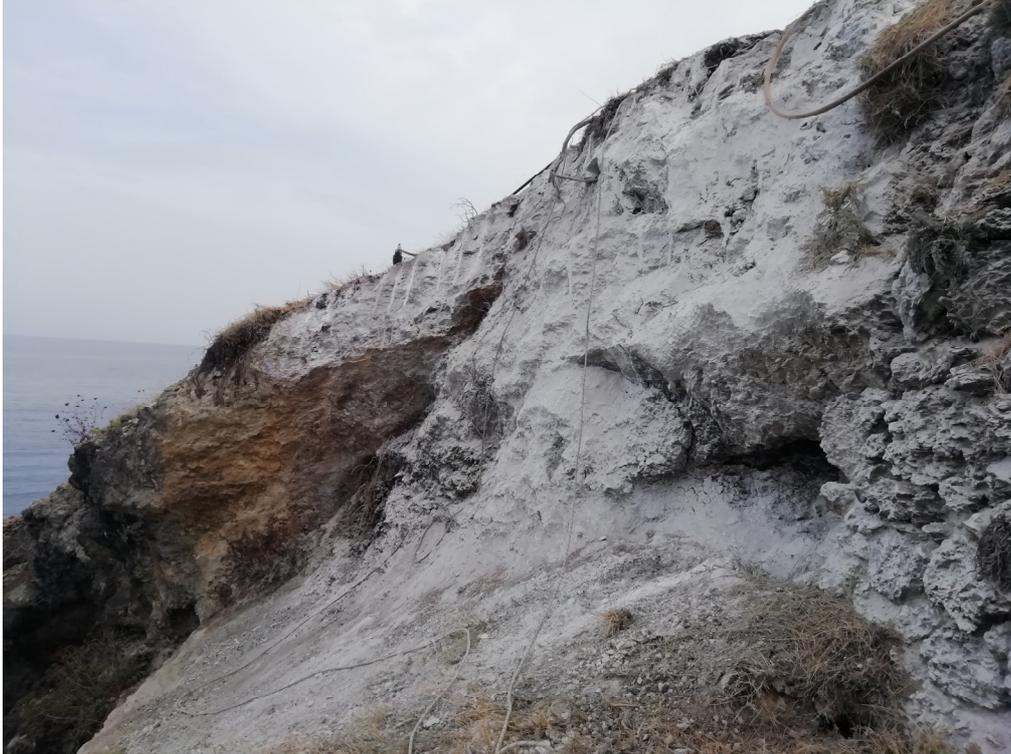
Foto 7: Post opera - Vista dopo il disaggio del grande blocco individuato come instabile

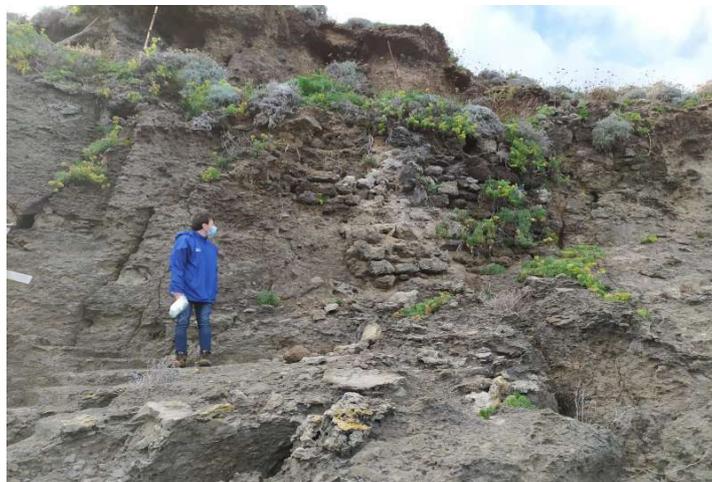
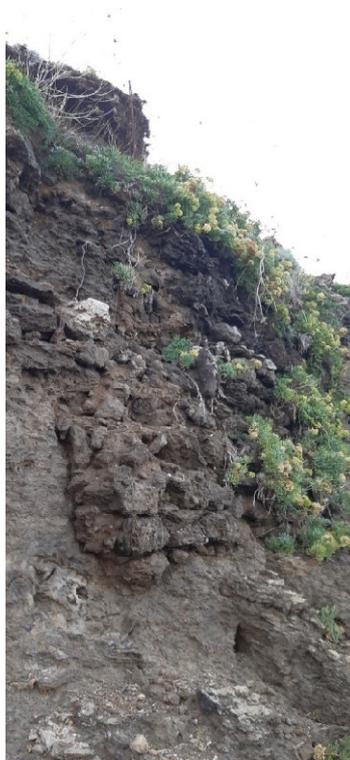
Procedendo sul sentiero che parte dallo scalo 4, in corrispondenza della prima rampa, è presente un paramento in muratura in avanzato stato di degrado (*Foto 8 e 9*). Sulla parete si è eseguita la demolizione delle porzioni distaccate e poco cementate e, successivamente, si è applicata la rete in acciaio.

Foto 8: Ante opera: paramento murario in avanzato stato di degrado

Foto 10: Ante opera - Dettaglio paramento murario

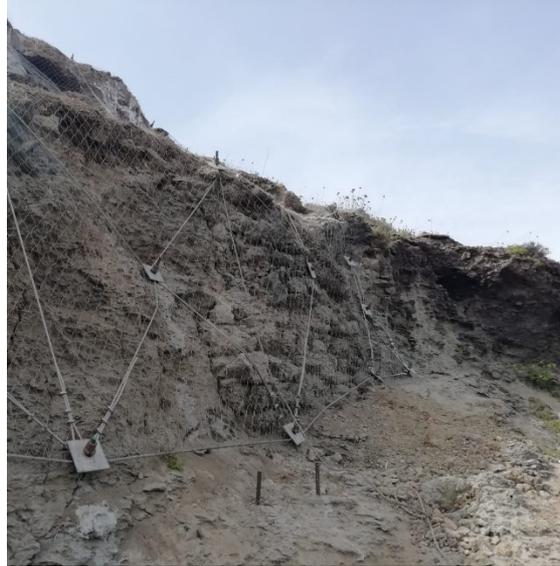
Foto 8: Post opera: Intervento di mitigazione sul paramento murario con reti, funi e chiodi

Su tutte le superfici trattate si è proceduto, quindi, con un intervento di rafforzamento e protezione mediante l'installazione di reti metalliche aderenti, ad alta resistenza, e funi d'acciaio diagonali per contenere la caduta di elementi lapidei di piccole dimensioni (decimetri). Il sistema delle reti e funi è stato fissato con barre di 3.0 m di lunghezza. L'intervento è stato esteso sul paramento in muratura di pietrame su richiamato.

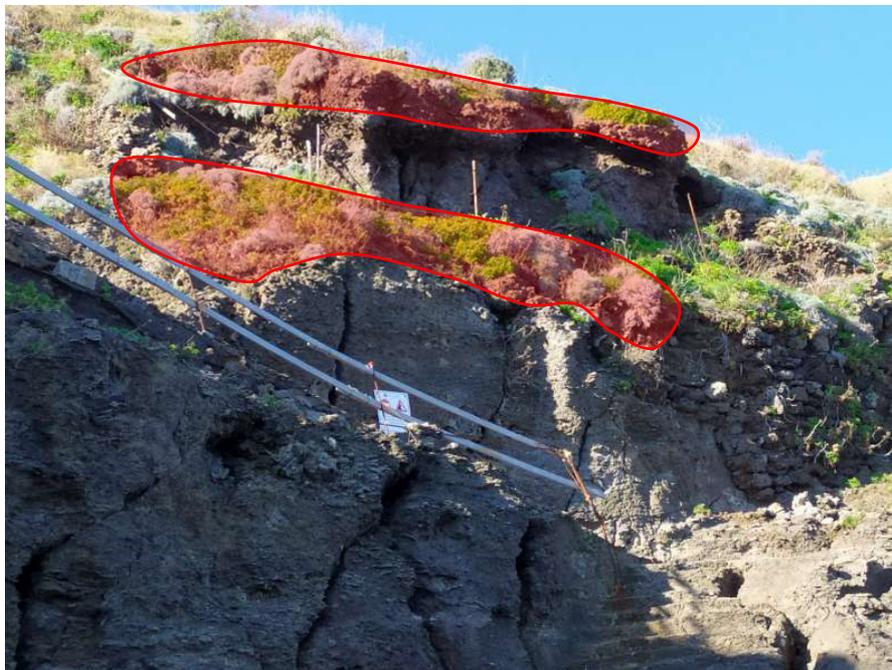
In questa stessa area la falesia si presentava sormontata da una parte alterata delle lave e scorie (membro stratigraficamente più alto della Formazione di Santo Stefano), per la presenza di vegetazione e per le azioni indotte dagli agenti atmosferici; queste porzioni di roccia erano caratterizzate da aggetti che avrebbero potuto causare il crollo di elementi lapidei, aventi dimensioni da piccole a medie (dell'ordine di qualche decimetro).

Foto 9: Ante opera - Aree sommitali della falesia costituite da fasce di alterazione aggettanti

In questo caso l'intervento di messa in sicurezza si è concretizzato con la eliminazione delle cause dei potenziali crolli, scivolamenti, distacchi con cadute di detriti o massi, mediante una riprofilatura del versante (disgaggi), finalizzata alla eliminazione degli aggetti esistenti.

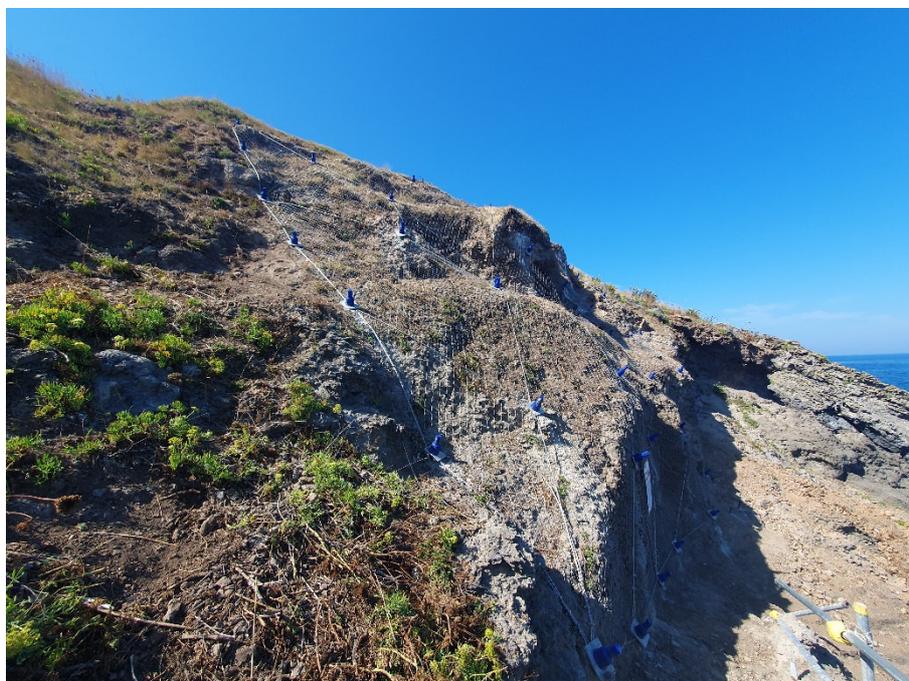
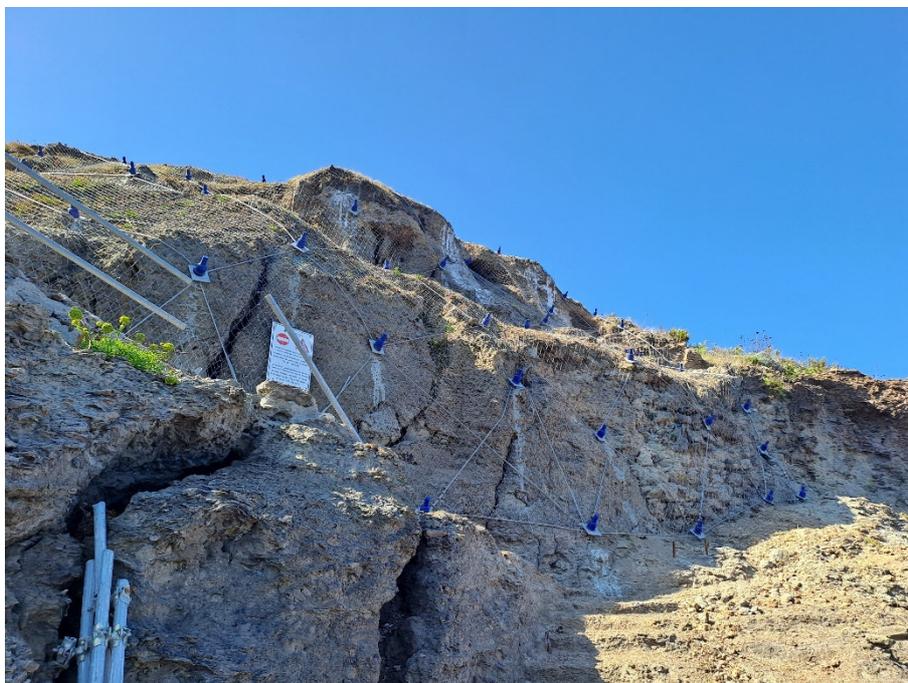
Foto 10: Post opera – vista laterale

Foto 11: Post opera – vista frontale ripresa dal basso

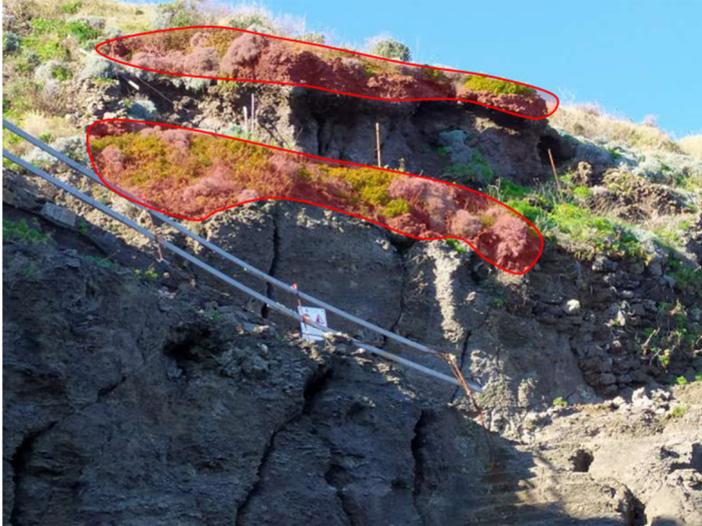
Figura 18: zona 1-2: Creste aggettanti zona 1-2 ante opera

Per le porzioni aggettanti della zona 2, i volumi di demolizione sono risultati minori rispetto alle zone 3-4; il totale di roccia disaggiata è stato pari a circa 8 m³.

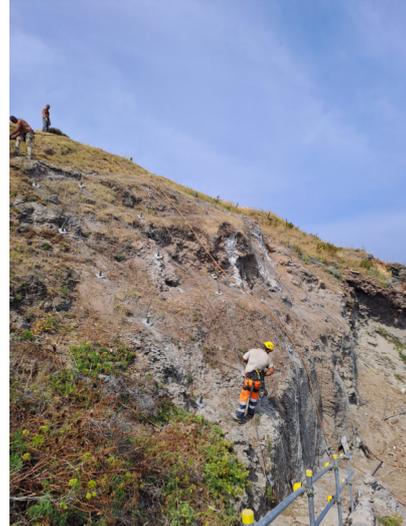
Figura 19: Creste aggettanti post opera

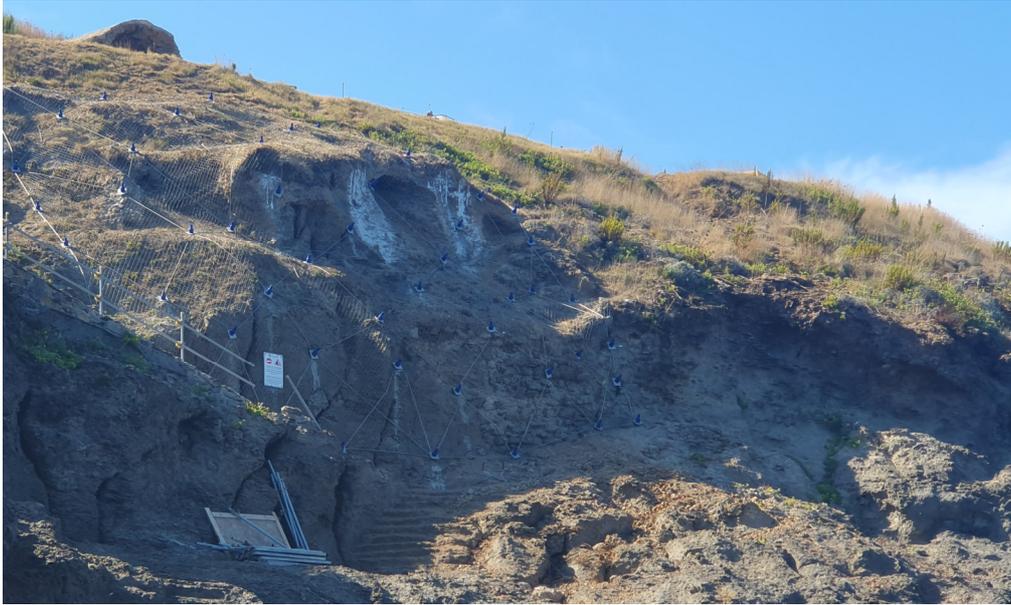
Figura 20: Zona 1 e 2: Rete e barre di ancoraggio

- perforazioni ed installazione delle barre metalliche di chiodatura tipo Dywidag \varnothing 26.5, di lunghezza 3.0 m (intervento zona 1, 2, 3 e 4) e 4.5 m (intervento zona 3 e 4), legate con miscele cementizie, con disposizione a maglia rombica, con densità di almeno 1 barra ogni 6mq. La geometria dei chiodi, come rappresentato negli elaborati grafici, ha previsto uno schema di una maglia 3 m x 2 m, nelle zone 1-2; nelle zone 3-4 la densità delle barre è

- Messa in opera delle reti metalliche aderenti e delle funi metalliche \varnothing 12 mm diagonali; in zona 1 e 2 sono stati installati 4 pannelli di rete in filo d'acciaio ad alta resistenza DELTAX G82/2 STAINLESS della GEOBRUGG di dimensione 4 mx15 m, per un totale di 240 mq. Nella zona 3 la rete ha dimensioni 8 m x 5 m, mentre nella zona 4 ha dimensioni 8 m x 10 m, per un totale di 120 mq.

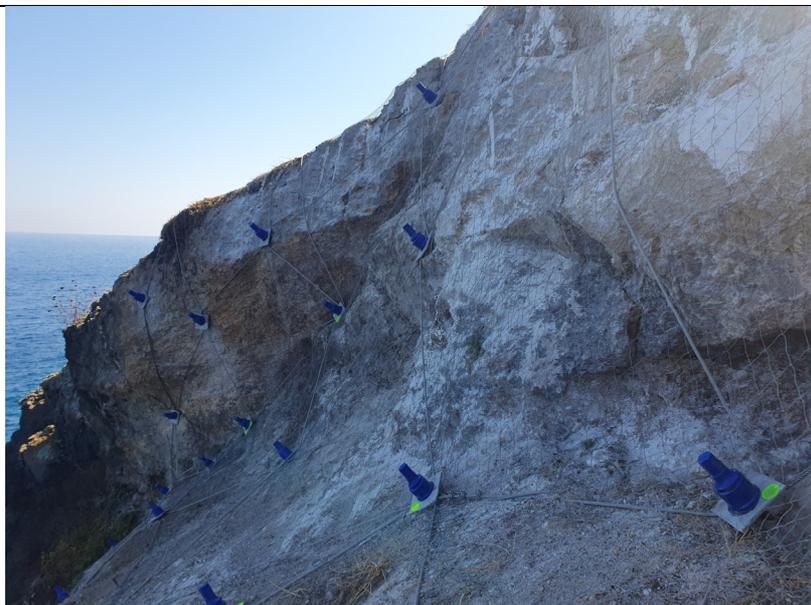
Figura 21: Zone 3 e 4 - Rete e barre di ancoraggio
