PRODOTTORE		TAP		APPENDICE 5 TAVOLA 006 - DOCUMENTAZIONE DEL MURO A SECCO MR04	
PROGETTO	TRANS ADRIATIC PIPELINE	SCALE	1:50	Foglio	1 of 1
REDAZIONE	TRANS ADRIATIC PIPELINE	DATA	19/09/2013	REVISIONE	00
PROVA	TRANS ADRIATIC PIPELINE	PROVA	19/09/2013	PROVA	00

PRODOTTORE		TAP		APPENDICE 5 TAVOLA 010 - DOCUMENTAZIONE DEL MURO A SECCO MR05	
PROGETTO	TRANS ADRIATIC PIPELINE	SCALE	1:50	Foglio	1 of 1
REDAZIONE	TRANS ADRIATIC PIPELINE	DATA	19/09/2013	REVISIONE	00
PRODOTTORE	TRANS ADRIATIC PIPELINE	PROGETTO	TRANS ADRIATIC PIPELINE	REDAZIONE	TRANS ADRIATIC PIPELINE

PROGETTO		TRANS ADRIATIC PIPELINE		Appendice 5 Tavola 012 - Documentazione del muro a secco MR06		Foglio: 1 of 1	
DATA	19/09/2013	ESPRESSIONE PER PROCEDURA VAL	ESIST	ANNO	2013	REVISIONE	00
PROGETTISTA	TRANS ADRIATIC PIPELINE	PROGETTO	ESIST	REVISIONE	00	REVISIONE	00
PRODOTTORE	TRANS ADRIATIC PIPELINE	PRODOTTORE	ESIST	REVISIONE	00	REVISIONE	00
PRODOTTORE	TRANS ADRIATIC PIPELINE	PRODOTTORE	ESIST	REVISIONE	00	REVISIONE	00

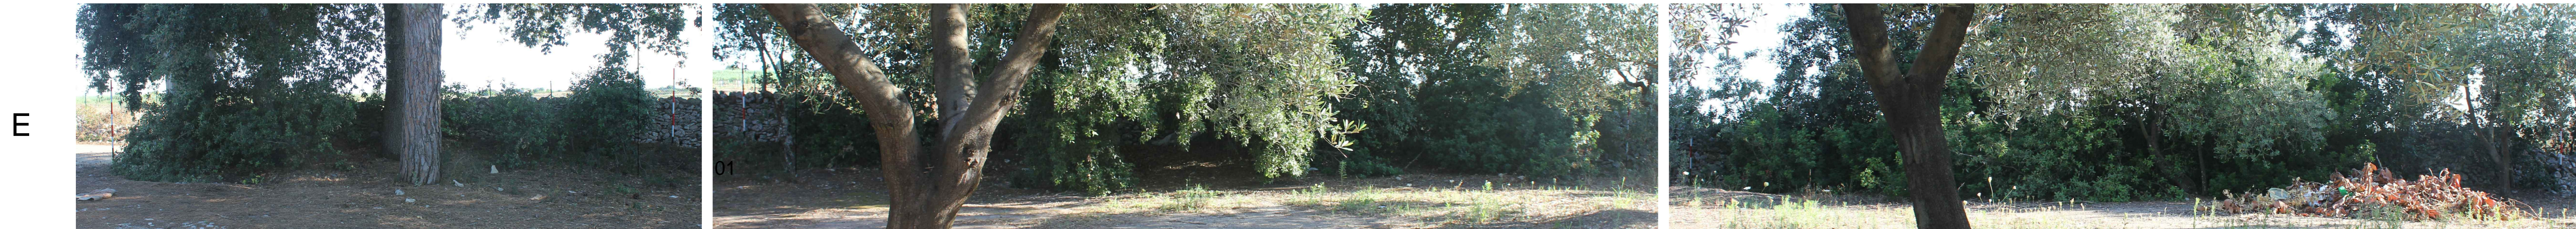
prospetto generale nord

Muro orientato Est-Ovest. Il paramento Nord risulta in gran parte non visibile a causa di alberi e arbusti che si addossano alla struttura muraria. Il paramento Sud risulta non visibile nella parte finale verso Ovest per la presenza anche in questo caso di arbusti. Le pietre che costituiscono il paramento sono di diverse pezzature e di forma irregolare con spigoli non vivi. Entrambi i paramenti, hanno uguale tessitura.

Il paramento Nord
La tessitura appare abbastanza disordinata fatta per stratificazione, con molto spazio tra i costituenti. Nella zona superiore (cresta) sono alloggiare pietre irregolari di grandi dimensioni utilizzate anche in alcuni casi nel basamento del paramento sud verso ovest.

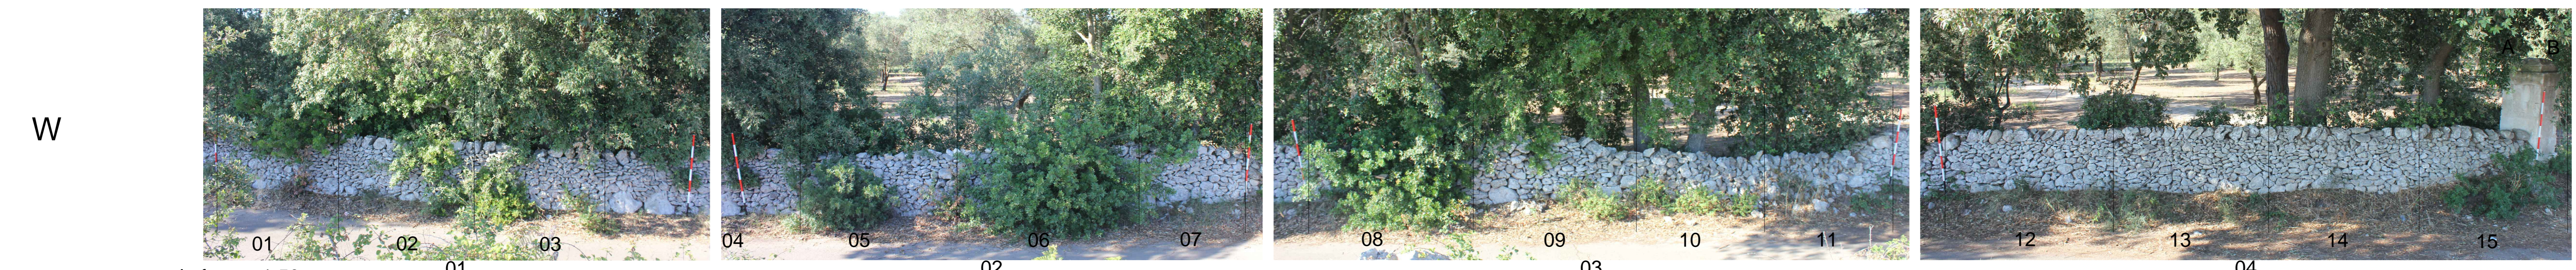
prospetto generale sud

Il paramento sud
La tessitura appare abbastanza disordinata fatta per stratificazione, con molto spazio tra i costitutivi. Nella zona superiore (cresta) sono alloggiate pietre irregolari di grandi dimensioni utilizzate anche in alcuni casi nel basamento del paramento sud verso ovest.
La struttura muraria a est si addossa ad un pilastro di forma quadrangolare composto da grandi blocchi squadrate in tufo, posizionati di taglio e di faccia, ricoperti di stucco e legati tra loro con uso di malta. Nella facciata sud del pilastro sono incise nello stucco due croci, mentre una terza è presente sul lato est. la base del pilastro sporge di circa 2 cm. su tre lati tranne nel lato dove si addossa al muro a secco. La parte superiore del pilastro è formata da una modanatura di blocchi sporgenti qualche centimetro rispetto al corpo del pilastro e da una parte superiore composta da 4 blocchi lavorati ed assemblati a formare un elemento troncopiramidale. Il paramento sud nella parte centrale risulta essere in crollo per alcuni metri.

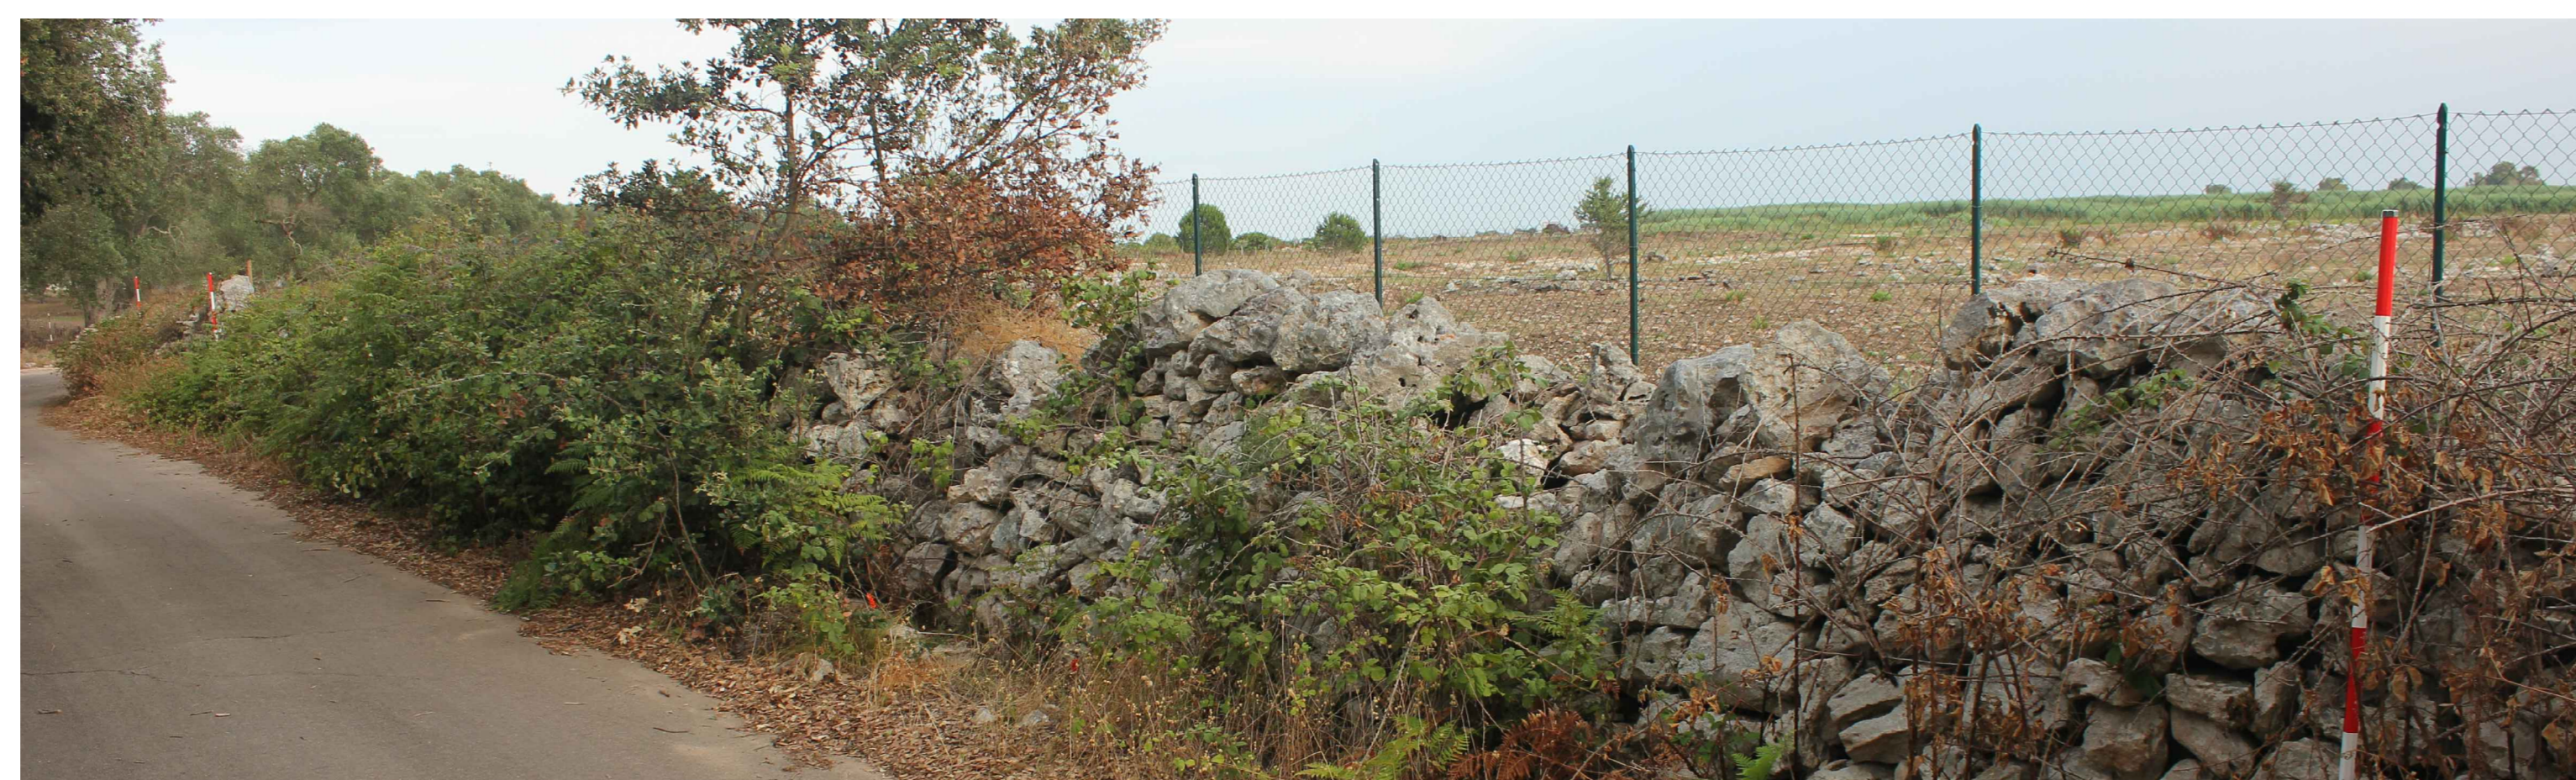
vista generale nord

Muro orientato Est-Ovest. Il muro risulta non del tutto visibile a causa di una fitta vegetazione addossata per 9-10 metri al paramento nord verso est, la presenza della strada a nord e di una recinzione a sud rendono impossibile realizzare delle viste generali frontali. Il paramento sud si caratterizza per la presenza di cumuli di pietre, terra, inerti, spazzatura e rovi combusti addossati al muro. Le pietre che compongono entrambi i paramenti sono irregolari senza spigoli vivi, di diverse dimensioni, soprattutto medie e grandi. I paramenti, hanno uguale tessitura. Nel paramento Nord la tessitura risulta essere irregolare, molto disordinata e con molto spazio tra i costitutivi. La parte superiore del paramento risulta essere irregolare e dissestata. Il muro in diversi punti risulta parzialmente in crollo.

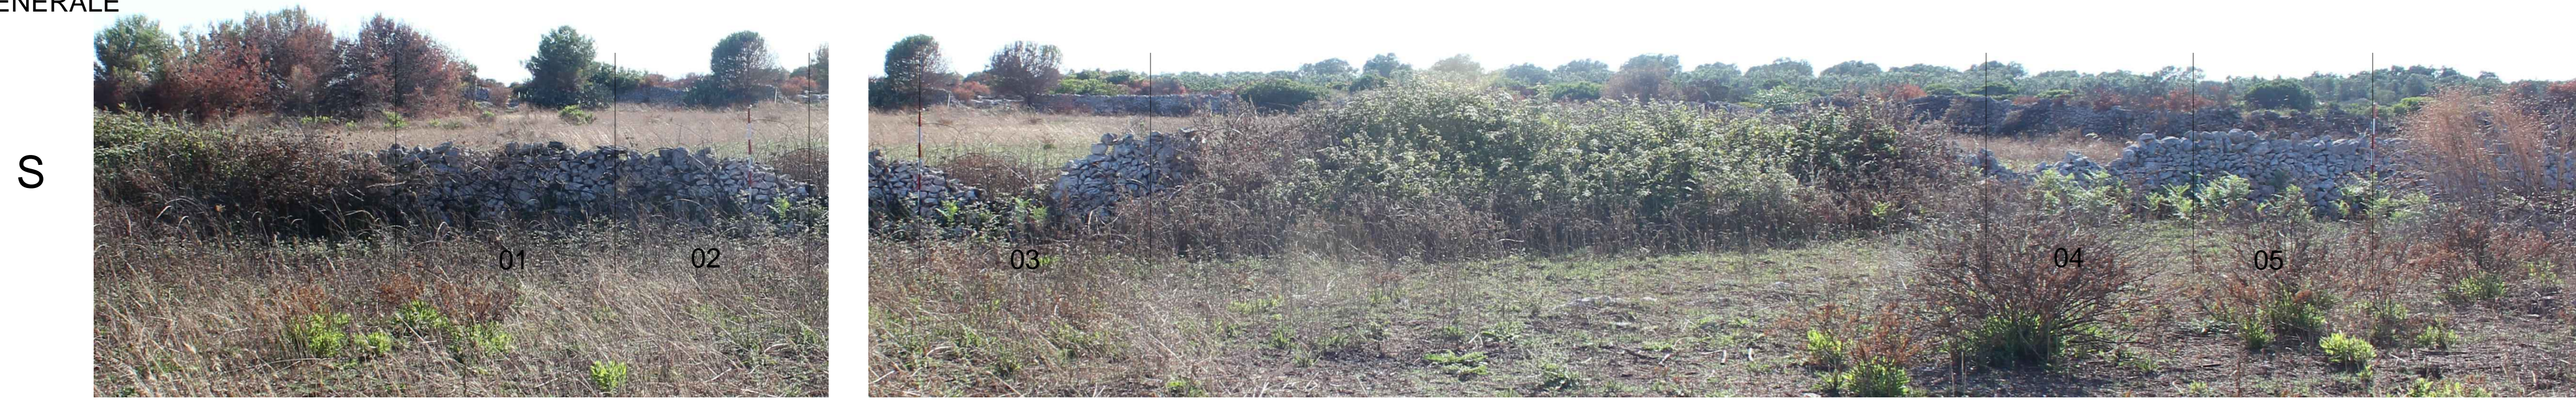
prospetto generale est

Muretto interpodereale orientato N-S. La visibilità risulta parziale, essendo coperto per ampi tratti da folti rovi. Il paramento, nei tratti visibili, sembra costituito da pietre di medie dimensioni accumulate per stratificazione e, in misura nettamente minore, da piccole lastre (scaglie). In alcuni punti, soprattutto alla base si trovano pietre di grandi dimensioni. La cresta non appare nettamente definita. La tessitura risulta poco omogenea, con la presenza di spazi vuoti tra le pietre, soprattutto nella parte superiore. Presenta alcune lacune, soprattutto sulla cresta, e un crollo nella parte centrale. Un breve tratto, sul prospetto Ovest, si presenta annerito in seguito a un incendio.
