PRODOTTORE		TAP		APPENDICE 5 TAVOLA 013 - DOCUMENTAZIONE DEL MURO A SECCO MR06	
PROGETTO	TRANS ADRIATIC PIPELINE	SCALE		Foglio	1 of 1
REDAZIONE	TRANS ADRIATIC PIPELINE	DATA	19/09/2013	REVISIONE	00
PROVA	TRANS ADRIATIC PIPELINE	PROVA	00	PROVA	00
PROVA	TRANS ADRIATIC PIPELINE	PROVA	00	PROVA	00

PRODOTTORE		TAP		APPENDICE 5 TAVOLA 015 - DOCUMENTAZIONE DEL MURO A SECCO MR08	
PROGETTO	TRANS ADRIATIC PIPELINE	SCALE	1:50	Foglio	1 of 1
REVISIONI	01	DATA	19/09/2013	REVISIONI	00
PRODOTTORE	TRANS ADRIATIC PIPELINE	REVISIONI	01	REVISIONI	00
PRODOTTORE	TRANS ADRIATIC PIPELINE	REVISIONI	01	REVISIONI	00

PRODOTTORE		TAP		APPENDICE 5 TAVOLA 016 - DOCUMENTAZIONE DEL MURO A SECCO MR09	
PROGETTO	TRANS ADRIATIC PIPELINE	SCALE		Foglio	1 of 1
REDAZIONE	TRANS ADRIATIC PIPELINE	DATA	19/09/2013	REVISIONE	00
PRODOTTORE	TRANS ADRIATIC PIPELINE	DATA	19/09/2013	REVISIONE	00
PRODOTTORE	TRANS ADRIATIC PIPELINE	DATA	19/09/2013	REVISIONE	00

PROGETTO		APPENDICE 5 TAVOLA 017 - DOCUMENTAZIONE DEL MURO A SECCO MR 10	
PROGETTO	TRANS ADRIATIC PIPELINE	SCALE	Foglio 1 of 1
PRODOTTORE	ENVIRONMENTAL RESOURCES MANAGEMENT	DATA	00
PRODOTTORE	TRANS ADRIATIC PIPELINE	DATA	00

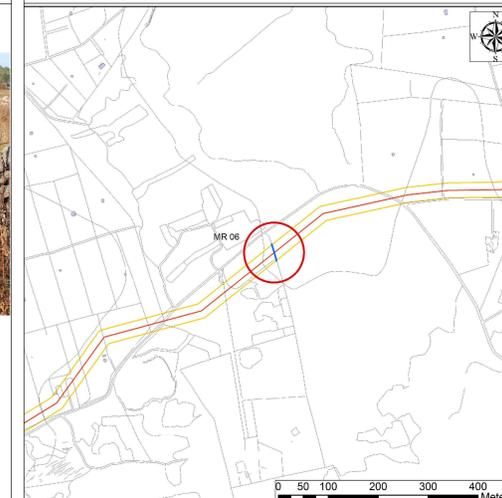
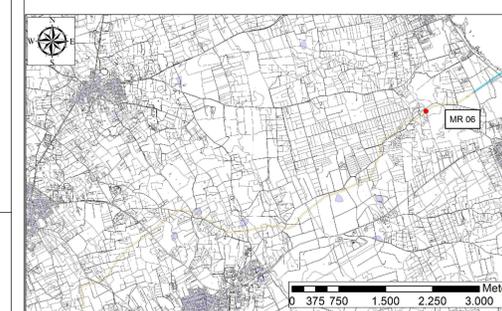
Muretto interpodereale orientato N-S. La visibilità risulta parziale, essendo coperto per ampi tratti da folti rovi. Il paramento, nei tratti visibili, sembra costituito da pietre di medie dimensioni accumulate per stratificazione e, in misura nettamente minore, da piccole lastre (scaglie). In alcuni punti, soprattutto alla base si trovano pietre di grandi dimensioni. La cresta non appare nettamente definita. La tessitura risulta poco omogenea, con la presenza di spazi vuoti tra le pietre, soprattutto nella parte superiore. Presenta alcune lacune, soprattutto sulla cresta, e un crollo nella parte centrale. Un breve tratto, sul prospetto Ovest, si presenta annerito in seguito a un incendio.

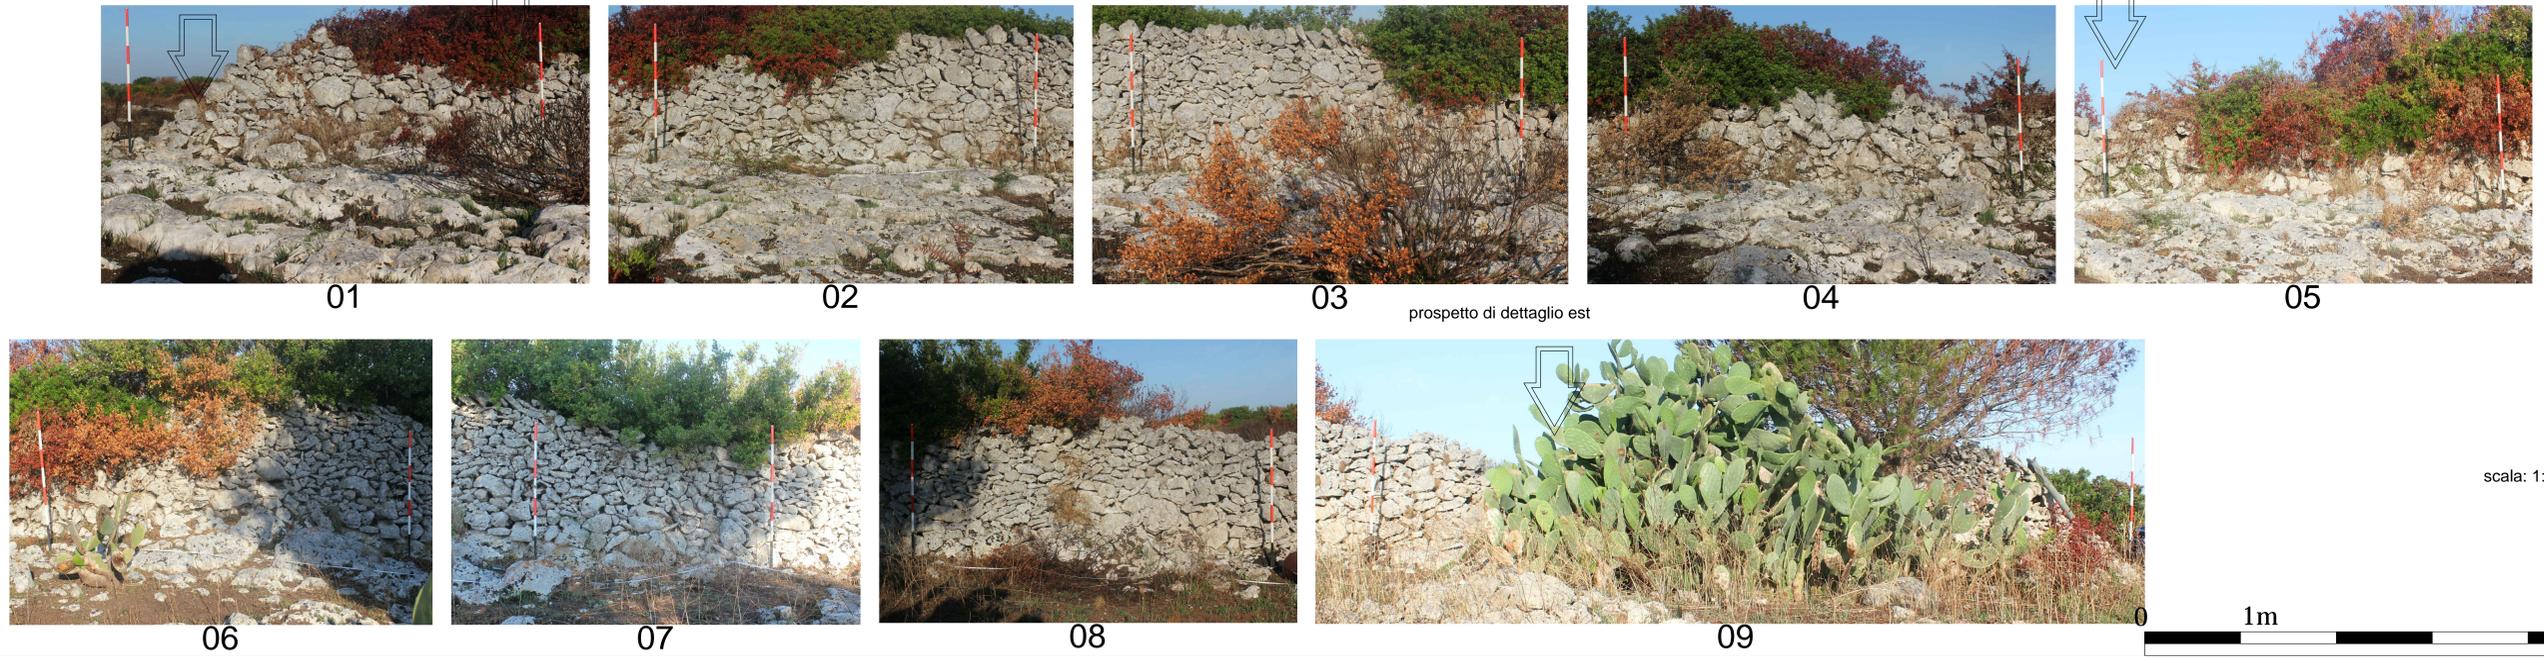
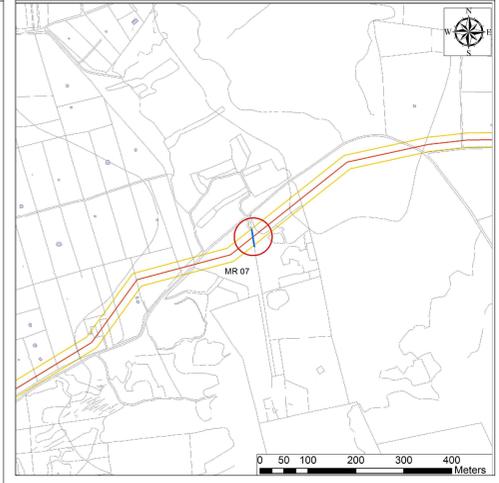
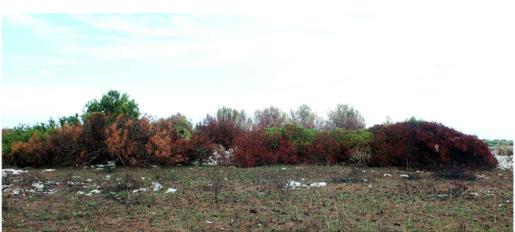
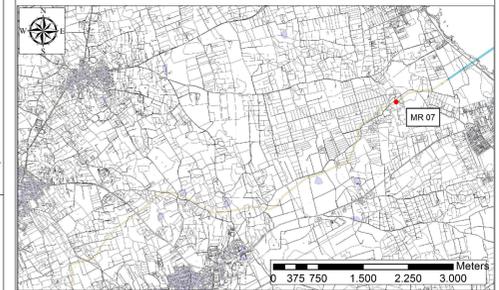
Muro interpodereale orientato N-S. La faccia Est mostra una buona visibilità, molto scarsa quella Ovest, quasi del tutto coperta da alberi, arbusti e fichi d'india. Il paramento Est appare costituito, dal basso verso l'alto, da pietre di grandi dimensioni poggianti direttamente sul banco roccioso affiorante, pietre di medie dimensioni e piccole lastre non sbazzate, accumulate per stratificazione. In alcuni tratti si registra una maggiore presenza di pietre di grandi dimensioni anche nella parte centrale o superiore. La cresta è costituita da pietre non sbazzate di dimensioni medio-grandi poste di testa, in gran parte crollate verso Est. La tessitura appare in larga parte disomogenea. Presenta un cattivo stato di conservazione, con un'ampia lacuna dovuta a un crollo o a spolliazione (il materiale a terra non sembra corrispondere al volume della lacuna stessa).

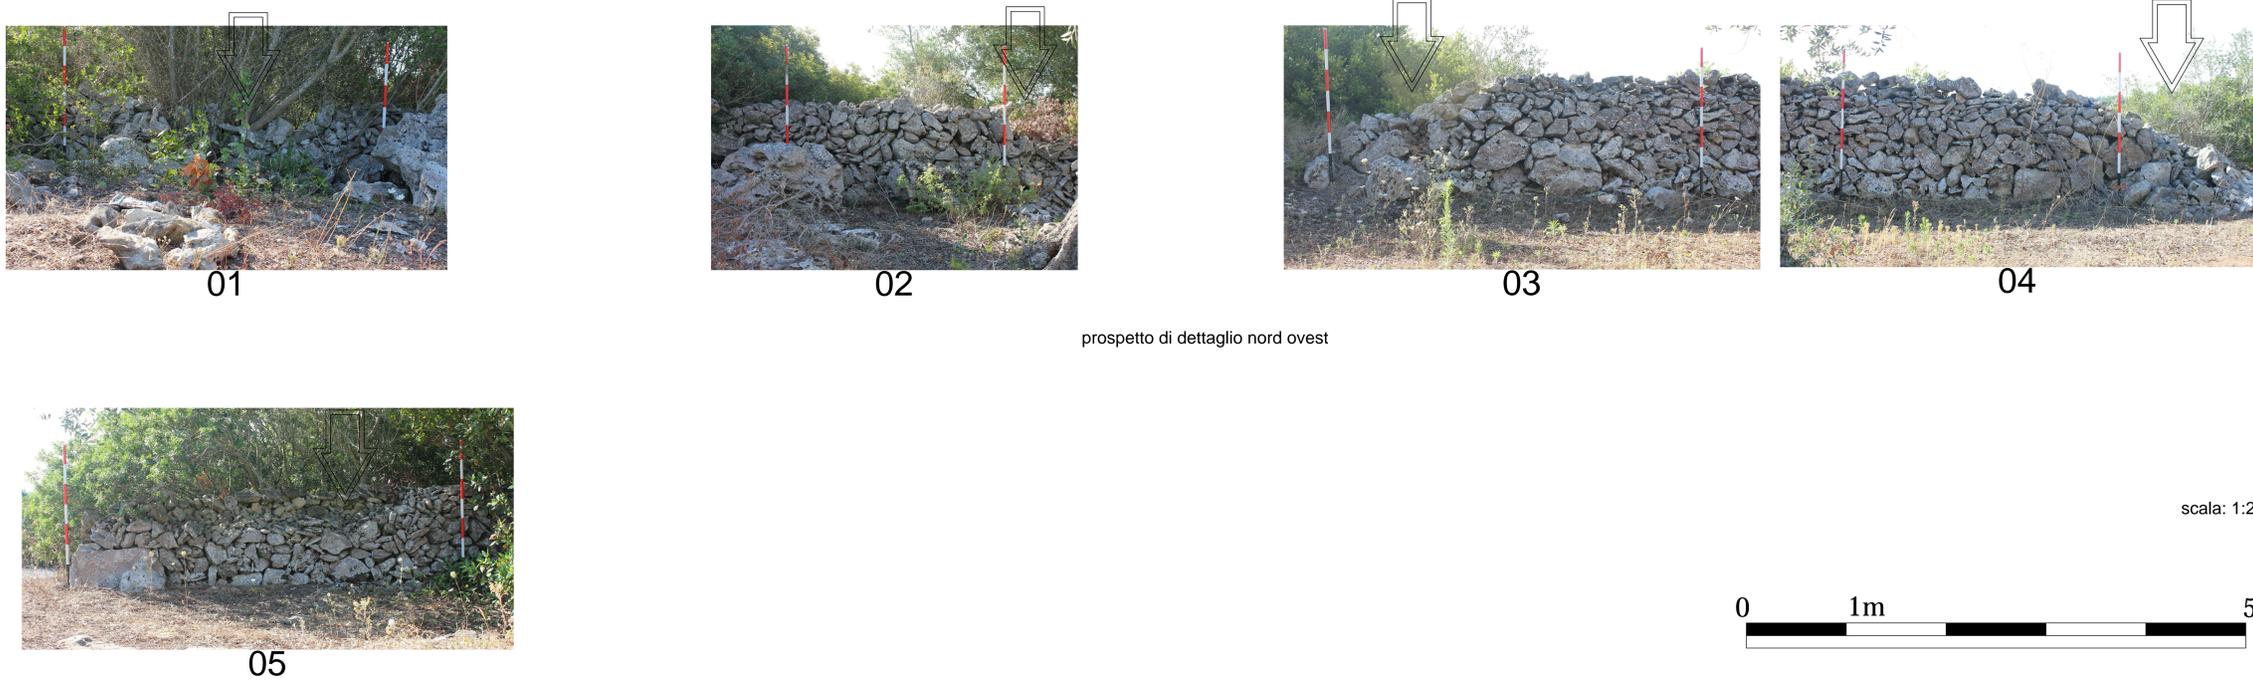
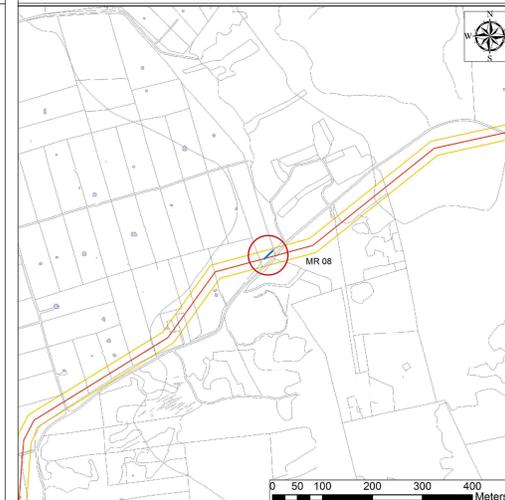
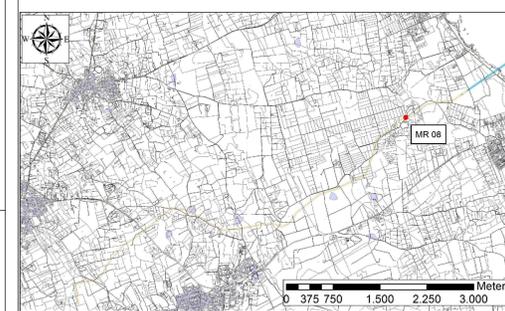
Il paramento Nord-Ovest

Muro orientato NE-SO. Il paramento sud-est risulta non visibile a causa della presenza di alberi e arbusti addossati al muro. I limiti del muro verso ovest, dove si interseca con il muretto MR10, e nell'angolo a est, non sono visibili a causa della presenza di alberi e arbusti. Una piccola porzione del paramento nord ovest non è visibile per la presenza di grandi lastre in calcare addossate al paramento. Le pietre che compongono il muro sono irregolari senza spigoli vivi di diverse dimensioni. Il rilievo risulta lacunoso in quanto non è stato possibile misurare gli angoli esterni del muro verso SE per la presenza di alberi. Solo il paramento nord-ovest è documentabile.

La tessitura del paramento risulta irregolare, disordinata fatta per stratificazione, con molto spazio tra i costitutivi. La parte inferiore è composta da pietre di pezzatura maggiore irregolari, mentre la parte superiore è disomogenea in parziale crollo, costituita da pietre più piccole rispetto alla restante tessitura del paramento, con molto spazio tra i costitutivi. A sud ovest è presente un accesso, il muro termina in crollo verso est, mentre a ovest il muro è regolarizzato per l'apertura con l'utilizzo di un grande blocco irregolare. Verso nord est il paramento risulta in crollo per la presenza di un albero all'interno del muro.

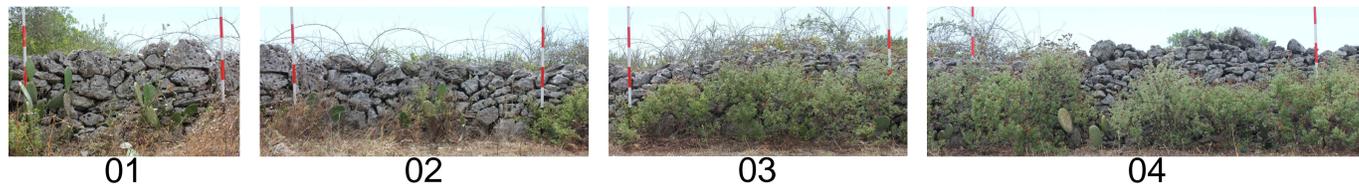
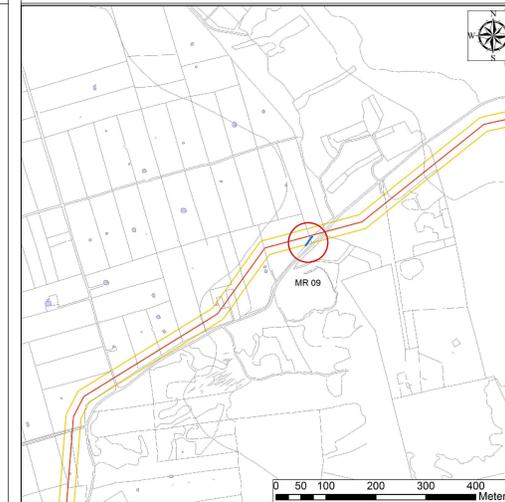
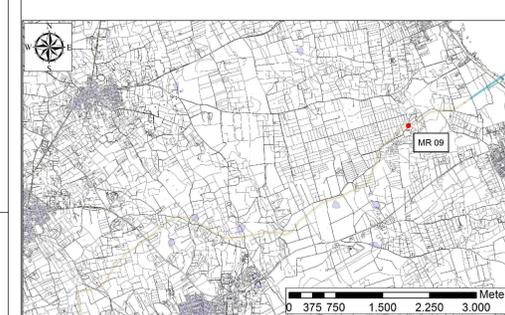
Il paramento NordOvest

Muro orientato NE-SO. Il muro è sulla linea di prosecuzione del muro MR 9 verso SW. Il paramento sud est non è visibile per la presenza di arbusti addossati al muro. Il paramento nord ovest risulta non visibile verso nord-est dove si interseca con il muro MR10 per la presenza di piante di cactus. Le pietre che compongono il muro sono irregolari, di diverse dimensioni, senza spigoli vivi, a volte sono presenti pietre piatte allettate di taglio con spigoli arrotondati. Solo il paramento nord ovest è documentabile.

La tessitura del muro è irregolare, disordinata fatta per stratificazione, con molto spazio tra i costitutivi. La parte superiore non è omogenea e spesso in crollo, spesso si contraddistingue per la presenza di pietre di dimensione maggiore. Il paramento nord ovest verso sud è composto in maggior parte da pietre più grandi rispetto a ovest.

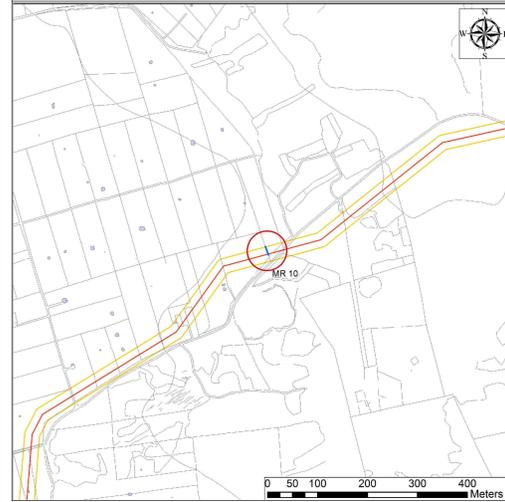
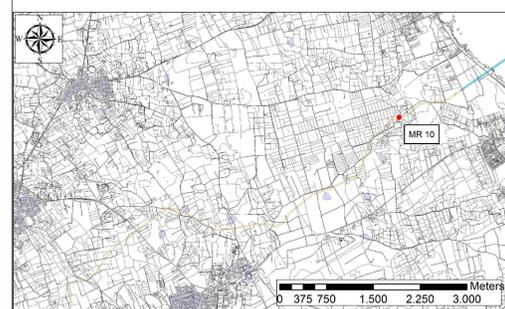
Muro orientato Nord-Sud. Il paramento ovest risulta non visibile a causa della presenza di svariate piante di cactus addossate al muro, è stato possibile misurare solo tre punti lungo questo paramento. L'angolo a sud di intersezione con MR9 non risulta visibile per la presenza di alberi addossati. Le pietre che compongono il muro sono irregolari, di diverse dimensioni e con spigoli non vivi. Solo il paramento est è documentabile.

Il paramento est
 Nel basamento del paramento est visibile sono spesso utilizzate pietre di grandi dimensioni irregolari. La tessitura risulta essere irregolare e disordinata con molto spazio tra i costituenti. La parte superiore del paramento è disomogenea e spesso in crollo. Nella tessitura del paramento est si segnala la presenza di un blocco irregolare (riutilizzato) con un foro circolare di 7 cm. di diametro, uguale per forma e dimensione ad un foro ritrovato nel banco di calcare affiorante davanti al muro (verso est) al centro di due tagli paralleli regolari (carraia?) che si restringono verso sudovest in direzione del foro. Questi tagli probabilmente attribuibili a carraie si segnalano in altri punti dell'area, ma senza il foro circolare.
