PRODOTTORE		TAP		APPENDICE 5 TAVOLA 030 - DOCUMENTAZIONE DEL MURO A SECCO MR17REV	
PROGETTO	TRANS ADRIATIC PIPELINE	SCALE		Foglio	1 of 1
REDAZIONE	TRANS ADRIATIC PIPELINE	DATA	2024	REVISIONE	01
PRODOTTORE	TRANS ADRIATIC PIPELINE	DATA	2024	REVISIONE	01
PRODOTTORE	TRANS ADRIATIC PIPELINE	DATA	2024	REVISIONE	01

PROGETTO		APPENDICE 5 TAVOLA 031 - DOCUMENTAZIONE DEL MURO A SECCO MR18REV	
PROGETTO	TRANS ADRIATIC PIPELINE	SCALE	FOGLIO 1 of 1
PRODOTTORE	TRANS ADRIATIC PIPELINE	DATA	01
PRODOTTORE	TRANS ADRIATIC PIPELINE	DATA	01
PRODOTTORE	TRANS ADRIATIC PIPELINE	DATA	01

PROGETTO	TRANS ADRIATIC PIPELINE	APPENDICE 5 TAVOLA 032 - DOCUMENTAZIONE DEL MURO A SECCO MR18REV	FOGLIO 1 di 4
PRODOTTO	TRANS ADRIATIC PIPELINE	APPENDICE 5 TAVOLA 032 - DOCUMENTAZIONE DEL MURO A SECCO MR18REV	01
PRODOTTORE	TRANS ADRIATIC PIPELINE	APPENDICE 5 TAVOLA 032 - DOCUMENTAZIONE DEL MURO A SECCO MR18REV	01
PRODOTTORE	TRANS ADRIATIC PIPELINE	APPENDICE 5 TAVOLA 032 - DOCUMENTAZIONE DEL MURO A SECCO MR18REV	01

PROGETTO		APPENDICE 5 TAVOLA 033 - DOCUMENTAZIONE DEL MURO A SECCO MR20REV		FOGLIO 1 of 1	
PROGETTO	TRANS ADRIATIC PIPELINE	APPENDICE 5 TAVOLA 033	APPENDICE 5 TAVOLA 033	APPENDICE 5 TAVOLA 033	APPENDICE 5 TAVOL

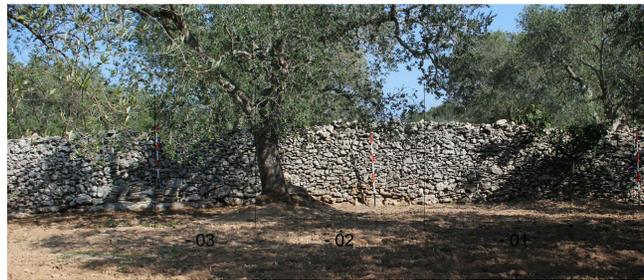
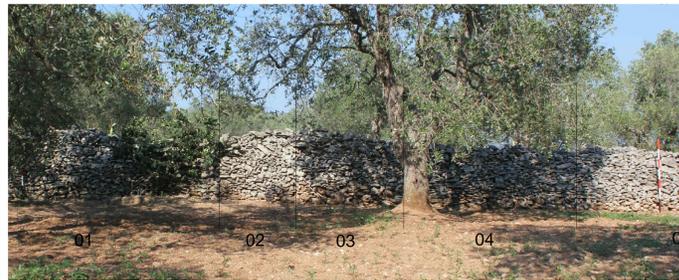
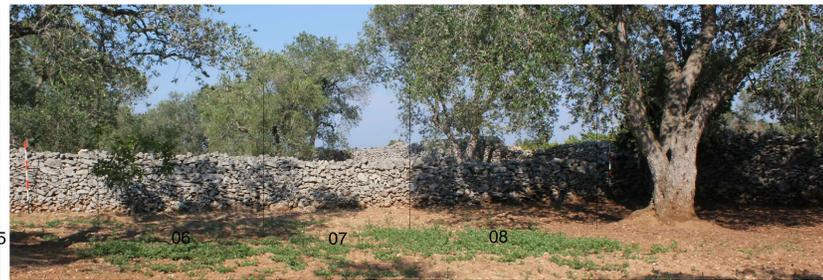
VISTA FOTOGRAFICA GENERALE

Muro interpodereale orientato N-S.
La visibilità risulta ottima.

È costituito da pietre e lastre di varie dimensioni accumulate per stratificazione.
Nel tratto Sud le lastre, specie di piccole e medie dimensioni, risultano l'elemento principale, soprattutto nella metà inferiore, dove la disposizione coerente stratificata appare molto più evidente, mentre in quella superiore la maggiore presenza di pietre di varia forma e dimensione (anche se diverse mostrano spigoli vivi e una grezza sbazzatura) rendono la tessitura meno coerente.
Nel tratto Nord le lastre diminuiscono in favore delle pietre, e la tessitura appare più disomogenea. La cresta è costituita da pietre di medie dimensioni.

Si presenta in ottimo stato di conservazione.

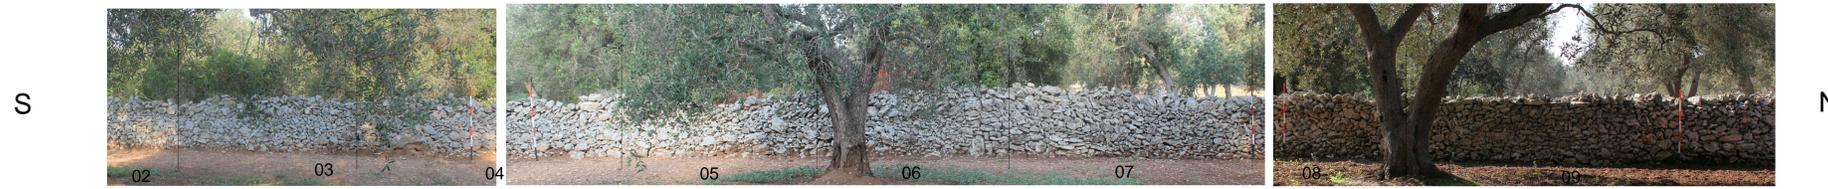
VISTA FOTOGRAFICA GENERALE

Muro orientato N-S.
 La visibilità appare ottima.
 È costituito da pietre e lastre di varie dimensioni accumulate per stratificazione. La tessitura appare piuttosto coerente; gli spazi sono riempiti da pietre di piccole dimensioni. La cresta è costituita da pietre di medie dimensioni, a volte poste di testa. Si presenta in ottimo stato di conservazione.

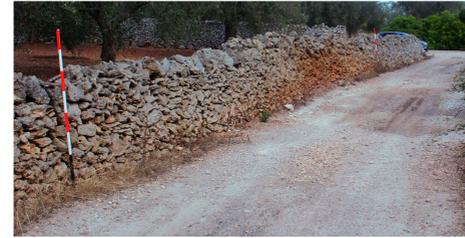
VISTA FOTOGRAFICA GENERALE

Muro orientato N-S. La visibilità appare ottima.
È costituito da pietre e lastre di varie dimensioni accumulate per stratificazione. La tessitura appare piuttosto coerente; gli spazi sono riempiti da pietre di piccole dimensioni. La cresta è costituita da pietre di medie dimensioni, a volte poste di testa. Si presenta in ottimo stato di conservazione.

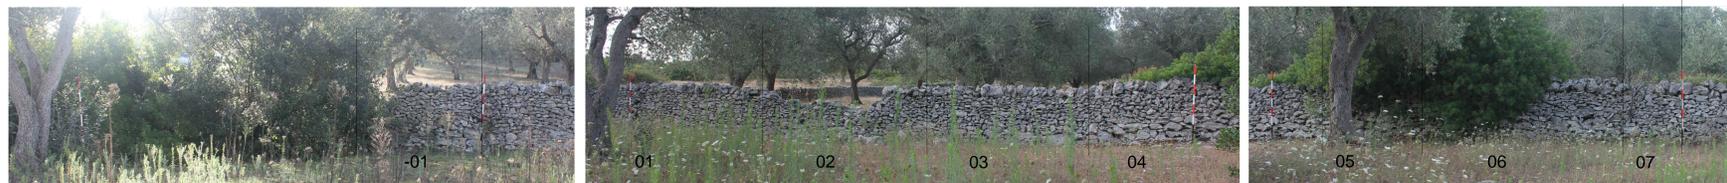
VISTA FOTOGRAFICA GENERALE

Muro orientato Est-Ovest. La parte centrale e finale verso est non risulta visibile e non rilevabile per la presenza di piante addossate. I paramenti sono composti sia da pietre di differenti pezzature, irregolari senza spigoli vivi. Entrambi i paramenti hanno una tessitura uguale.

Il paramento N presenta una tessitura irregolare e disordinata fatta per stratificazione. La parte superiore del muro è disomogenea e si caratterizza per la presenza di pietre più grandi irregolari allettate obliquamente. Spesso anche per la base sono utilizzate pietre più grandi irregolari. In alcune zone il muro poggia direttamente sul banco. La struttura muraria ha uno spessore maggiore alla base e si restringe nella zona superiore. Nella prima parte del paramento nord verso est la cresta del muro risulta essere in dissesto per un crollo.

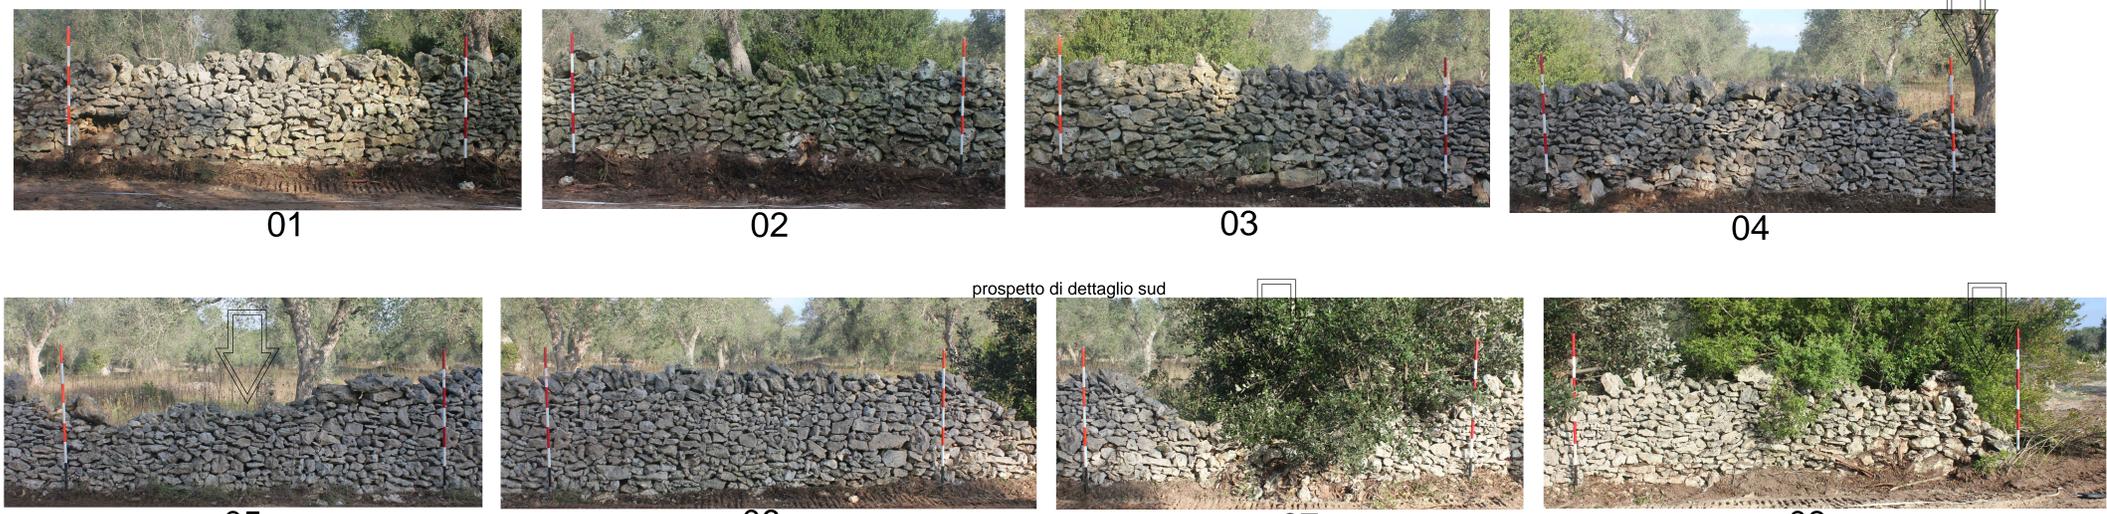
VISTA FOTOGRAFICA DI DETTAGLIO

Muro orientato Est-Ovest. I paramenti sono composti sia da pietre di differenti pezzature, irregolari senza spigoli vivi. Entrambi i paramenti hanno una tessitura uguale.

Il paramento S presenta una tessitura irregolare e disordinata fatta per stratificazione. La parte superiore del muro è disomogenea e si caratterizza per la presenza di pietre più grandi irregolari allettate obliquamente. Spesso anche per la base sono utilizzate pietre più grandi irregolari. In alcune zone il muro poggia direttamente sul banco. La struttura muraria ha uno spessore maggiore alla base e si restringe nella zona superiore. Nella parte centrale del paramento la cresta del muro risulta essere in dissesto per un crollo, anche la parte iniziale del muro verso est presenta un crollo a causa di un albero addossato alla struttura.
