TRANSDRATIC PIPELINE TAP TRANSDRATIC PIPELINE		Appendice 5 Tavola 046 - Documentazione del muro a secco MR26REV		Foglio 1 of 1	
PROGETTO TRANSDRATIC PIPELINE	CLIENTE TRANSDRATIC PIPELINE	DATA 08/03/2014	OPERAZIONE EMISSIONE PER PROCEDURA VIA	STATO ESAT	REVISIONE 01
ENVIRONMENTAL RESOURCES MANAGEMENT		IAL00 - ERM - 643 - Y - TAE - 1000 / 0107		01

PRODOTTORE		TAP		APPENDICE 5 TAVOLA 047 - DOCUMENTAZIONE DEL MURO A SECCO MR27REV	
PROGETTO	TRANS ADRIATIC PIPELINE	SCALE	1:50	Foglio	1 of 1
REDAZIONE	TRANS ADRIATIC PIPELINE	DATA	01/07/2014	REVISIONE	01
PROVA	TRANS ADRIATIC PIPELINE	PROVA	01/07/2014	PROVA	01
PROVA	TRANS ADRIATIC PIPELINE	PROVA	01/07/2014	PROVA	01

PRODOTTORE TRANS ADRIATIC PIPELINE		APPENDICE 5 TAVOLA 048 - DOCUMENTAZIONE DEL MURO A SECCO MR27REV	
DATA 08/03/2014	DESCRIZIONE PER PROCEDURA VAL EMERGENZA	STATO IN ATTO	DATA 08/03/2014
AUTORE TAP	VERIFICATORE TAP	APPROVATORE TAP	DATA 08/03/2014
PROGETTO TRANS ADRIATIC PIPELINE		SCALA 1:50	
CODICE IAL00 - ERM - 643 - Y - TAE - 1000 / 0107		REVISIONE 01	
ATTIVITÀ ENVIRONMENTAL RESOURCES MANAGEMENT		DATA 08/03/2014

TRANS-AGRIC-PIPELINE		APPENDICE 5 Tavola 049 - Documentazione del muro a secco MR28REV		Pagina 1 su 1	
PROGETTO	TR

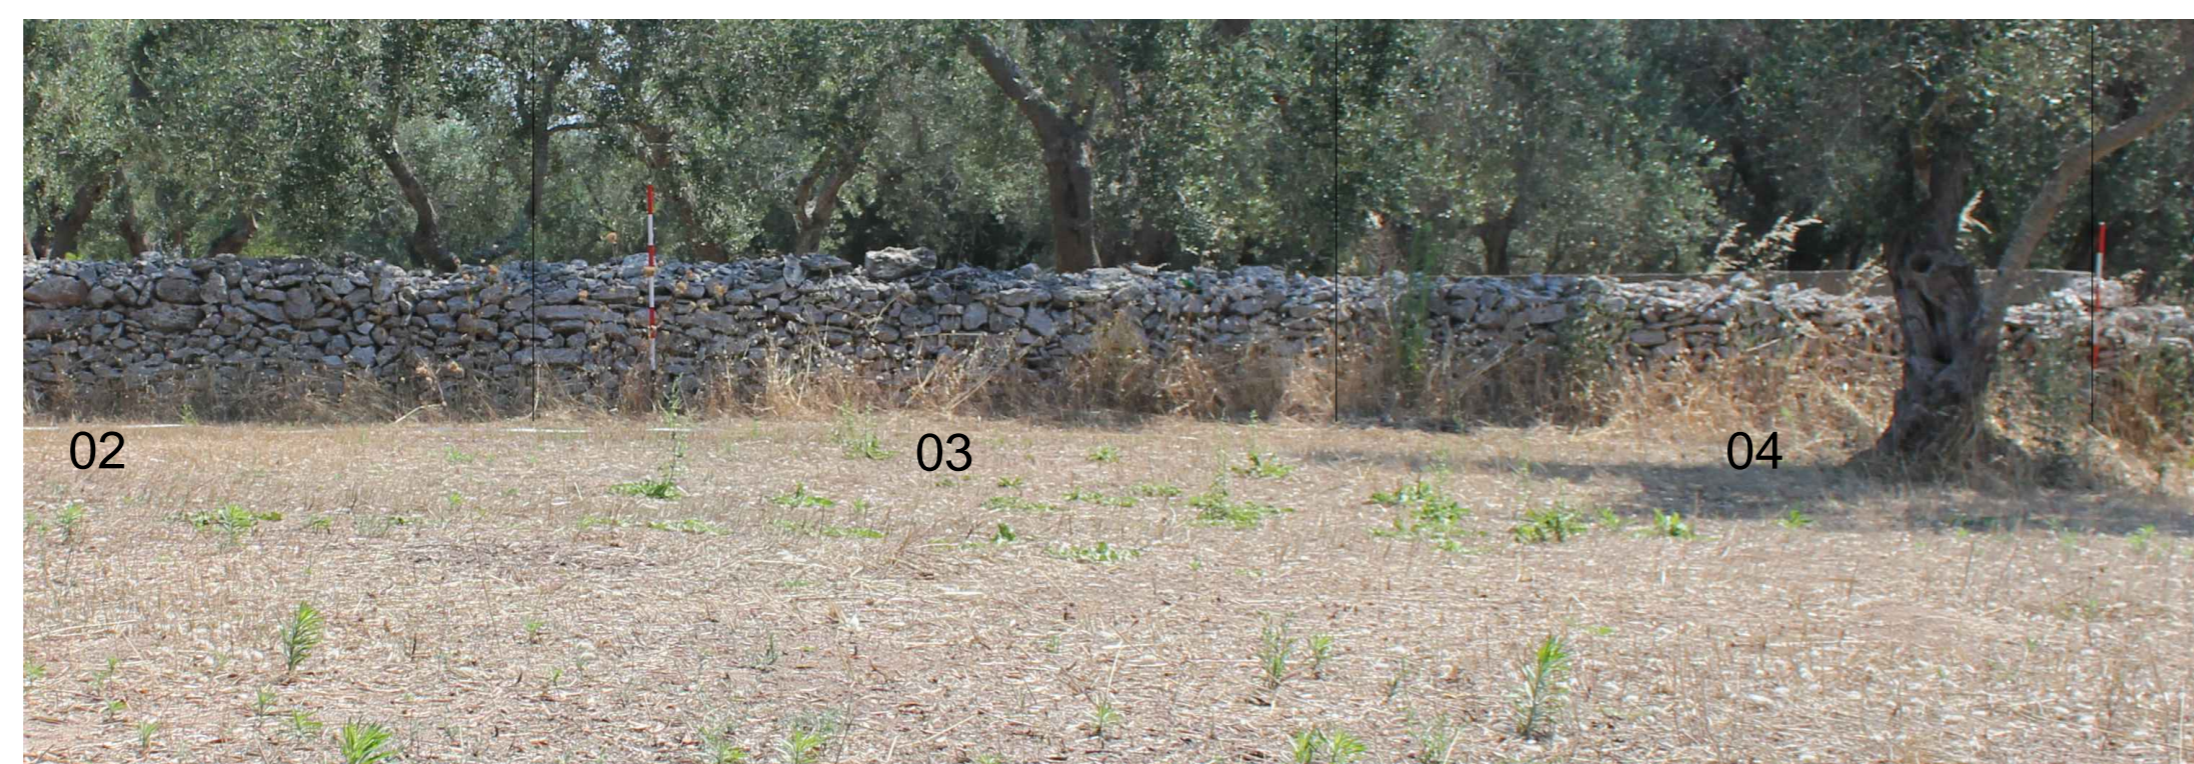
prospetto generale S-O

Muro orientato NordOvest-SudEst. Entrambi i paramenti risultano essere ben visibili. Il muro è costituito da pietre di diverse dimensioni irregolari con spigoli non vivi, e lastre di pietra calcarea. I paramenti, hanno uguale tessitura. Il paramento Sud-Ovest possiede una tessitura abbastanza ordinata fatta per stratificazione, composta da pietre di diverse dimensioni irregolari con spigoli non vivi, e lastre di pietra calcarea, con poco spazio tra i costitutivi. La base del paramento verso nord è costituita da lastre di pietra calcarea allettate di piatto. La parte superiore risulta essere più omogenea di altri muretti anche se irregolare, ed è composta da pietre più piccole e frammenti di ceramica comune moderna utilizzati per regolarizzare la superficie.

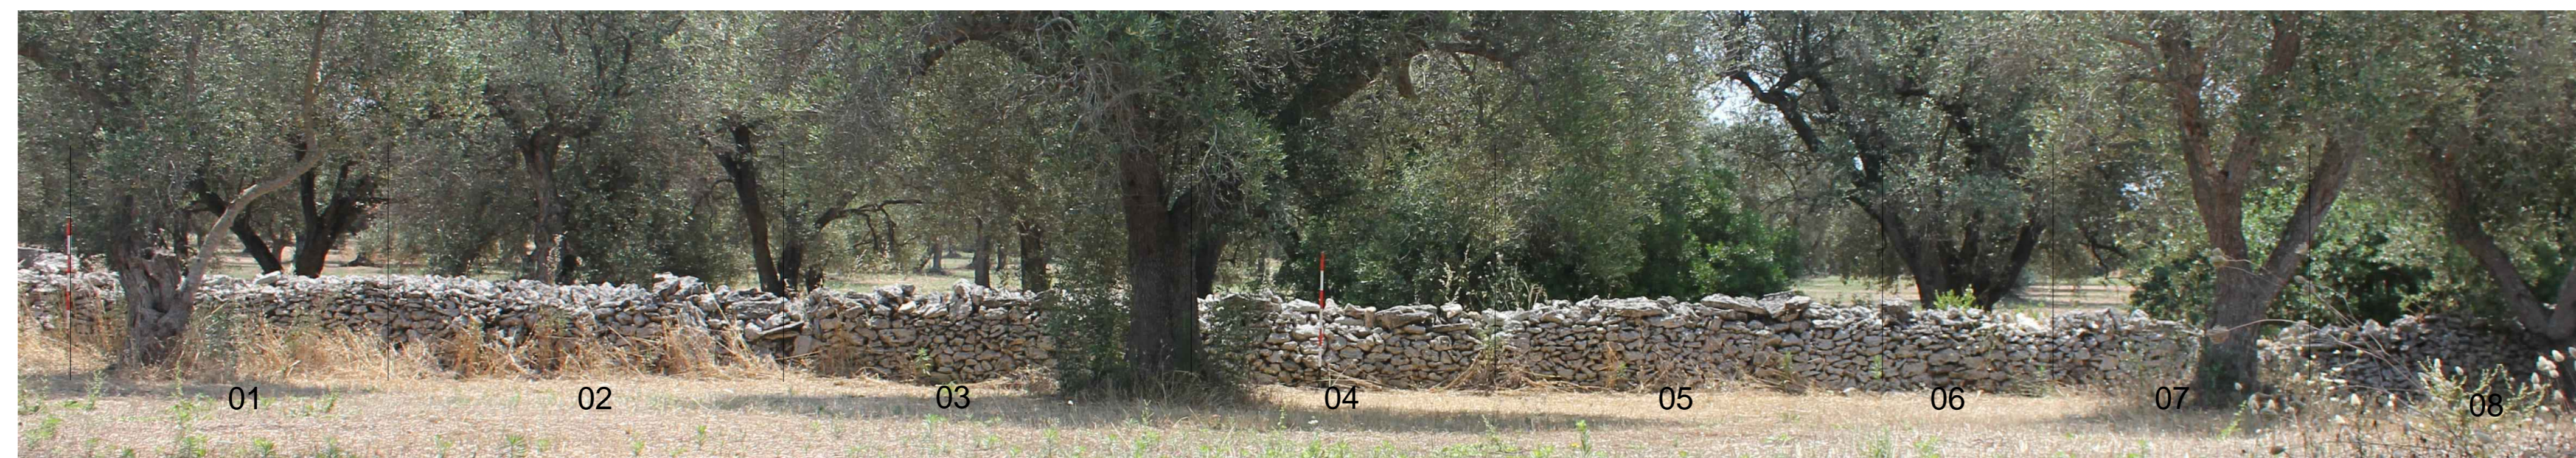
prospetto generale N-O

Muro orientato NordEst-SudOvest. Entrambi i paramenti risultano essere ben visibili. Il muro è costituito da pietre di diverse dimensioni irregolari con spigoli non vivi, lastre di pietra calcarea di grandi dimensioni. Il muro verso est è moderno composto da blocchi di cemento. I paramenti, hanno uguale tessitura.

La tessitura è abbastanza disordinata, fatta per stratificazione, composta da pietre di diverse dimensioni irregolari con spigoli non vivi, e grandi lastre di pietra calcarea con molto spazio tra i costitutivi. La cresta risulta essere disomogenea e spesso in crollo con pietre di grandi dimensioni irregolari allettate in obliquo al disotto delle quali in alcuni casi sono utilizzate lastre di pietra calcarea allettate di piatto. La zona centrale del muro è in crollo per una lunghezza di circa due metri e mezzo.

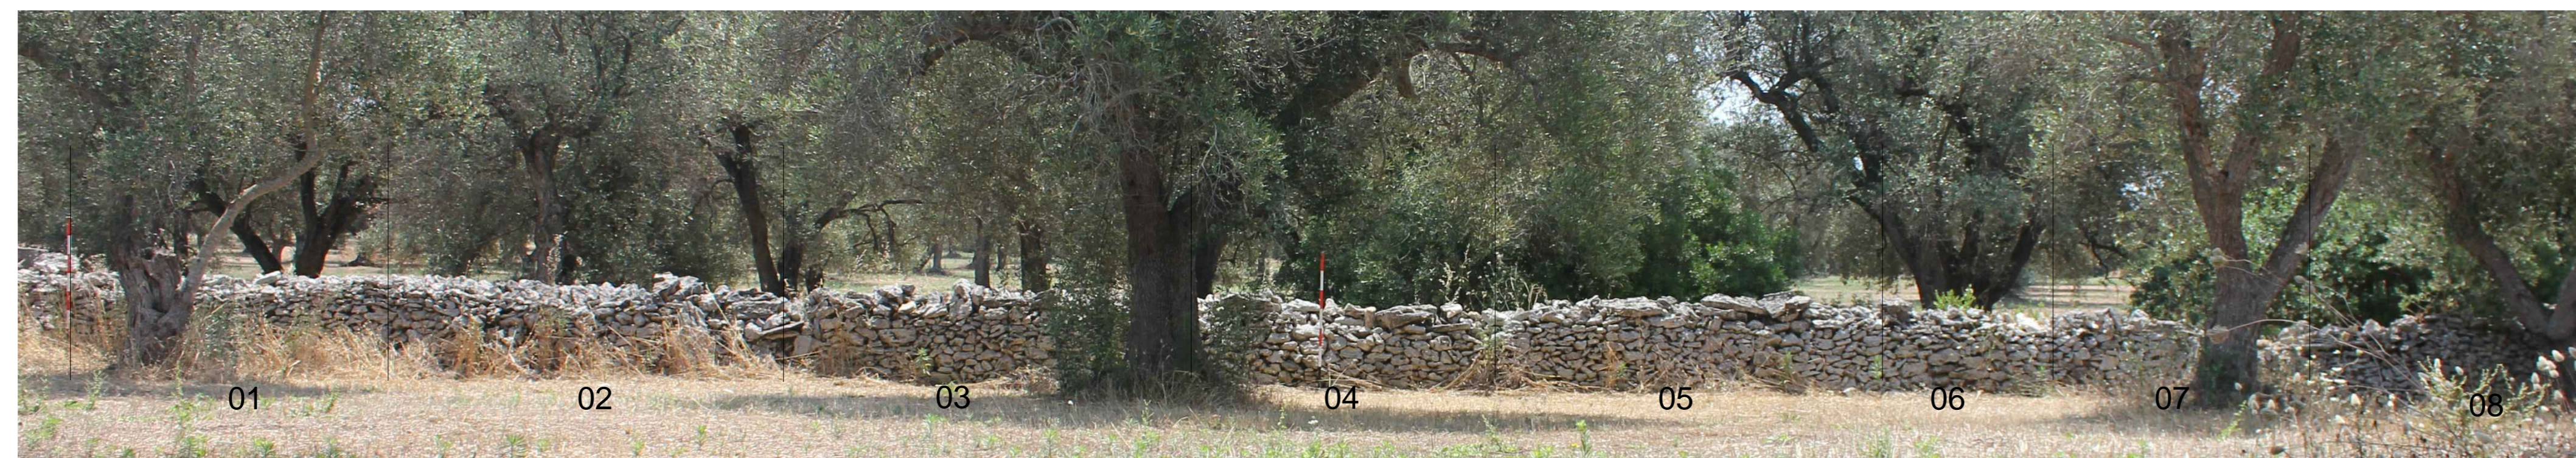
prospetto generale N-O

Muro orientato NordEst-SudOvest. Entrambi i paramenti risultano essere ben visibili. Il muro è costituito da pietre di diverse dimensioni irregolari con spigoli non vivi, lastre di pietra calcarea di grandi dimensioni. Il muro verso est è moderno composto da blocchi di cemento. I paramenti, hanno uguale tessitura.

La tessitura è abbastanza disordinata, fatta per stratificazione, composta da pietre di diverse dimensioni irregolari con spigoli non vivi, e grandi lastre di pietra calcarea con molto spazio tra i costitutivi. La cresta risulta essere disomogenea e spesso in crollo con pietre di grandi dimensioni irregolari allettate in obliquo al disotto delle quali in alcuni casi sono utilizzate lastre di pietra calcarea allettate di piatto. La zona centrale del muro è in crollo per una lunghezza di circa due metri e mezzo.

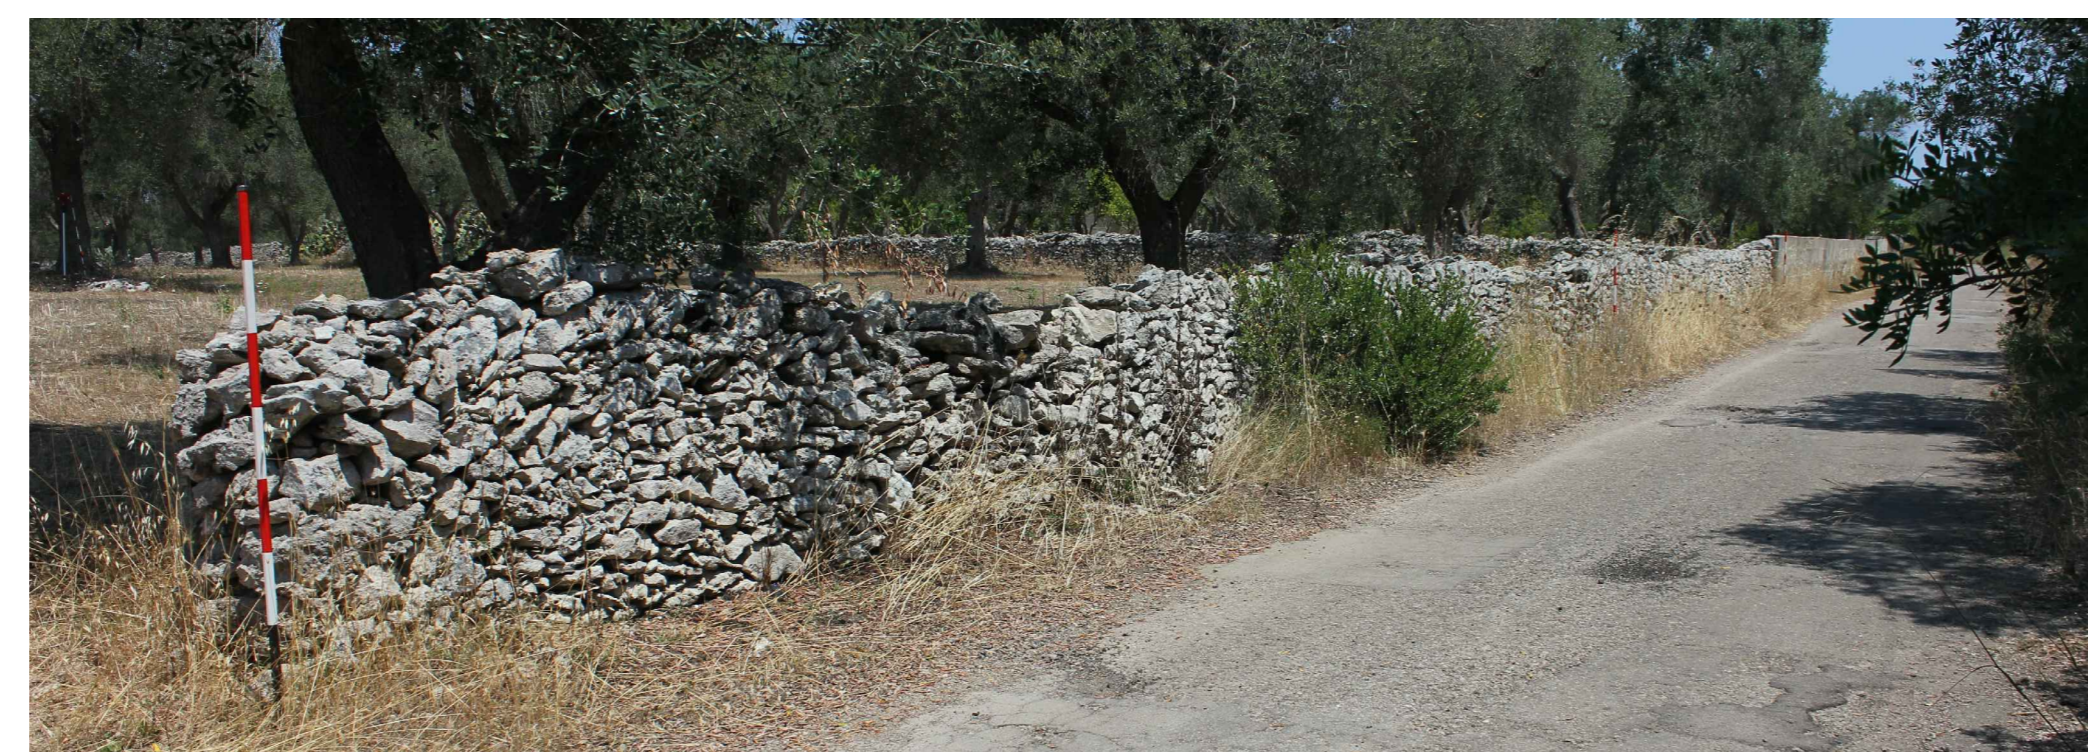
vista generale S-E

Muro orientato NordEst-SudOvest. Entrambi i paramenti risultano essere ben visibili. Il muro è costituito da pietre di diverse dimensioni irregolari con spigoli non vivi, lastre di pietra calcarea di grandi dimensioni. Il muro verso est è moderno composto da blocchi di cemento. I paramenti, hanno uguale tessitura.
 Il paramento SE
 La tessitura è abbastanza disordinata, fatta per stratificazione, composta da pietre di diverse dimensioni irregolari con spigoli non vivi, e grandi lastre di pietra calcarea con molto spazio tra i costitutivi. La cresta risulta essere disomogenea e spesso in crollo con pietre di grandi dimensioni irregolari allettate in obliquo al disotto delle quali in alcuni casi sono utilizzate lastre di pietra calcarea allettate di piatto. La zona centrale del muro è in crollo per una lunghezza di circa due metri e mezzo.

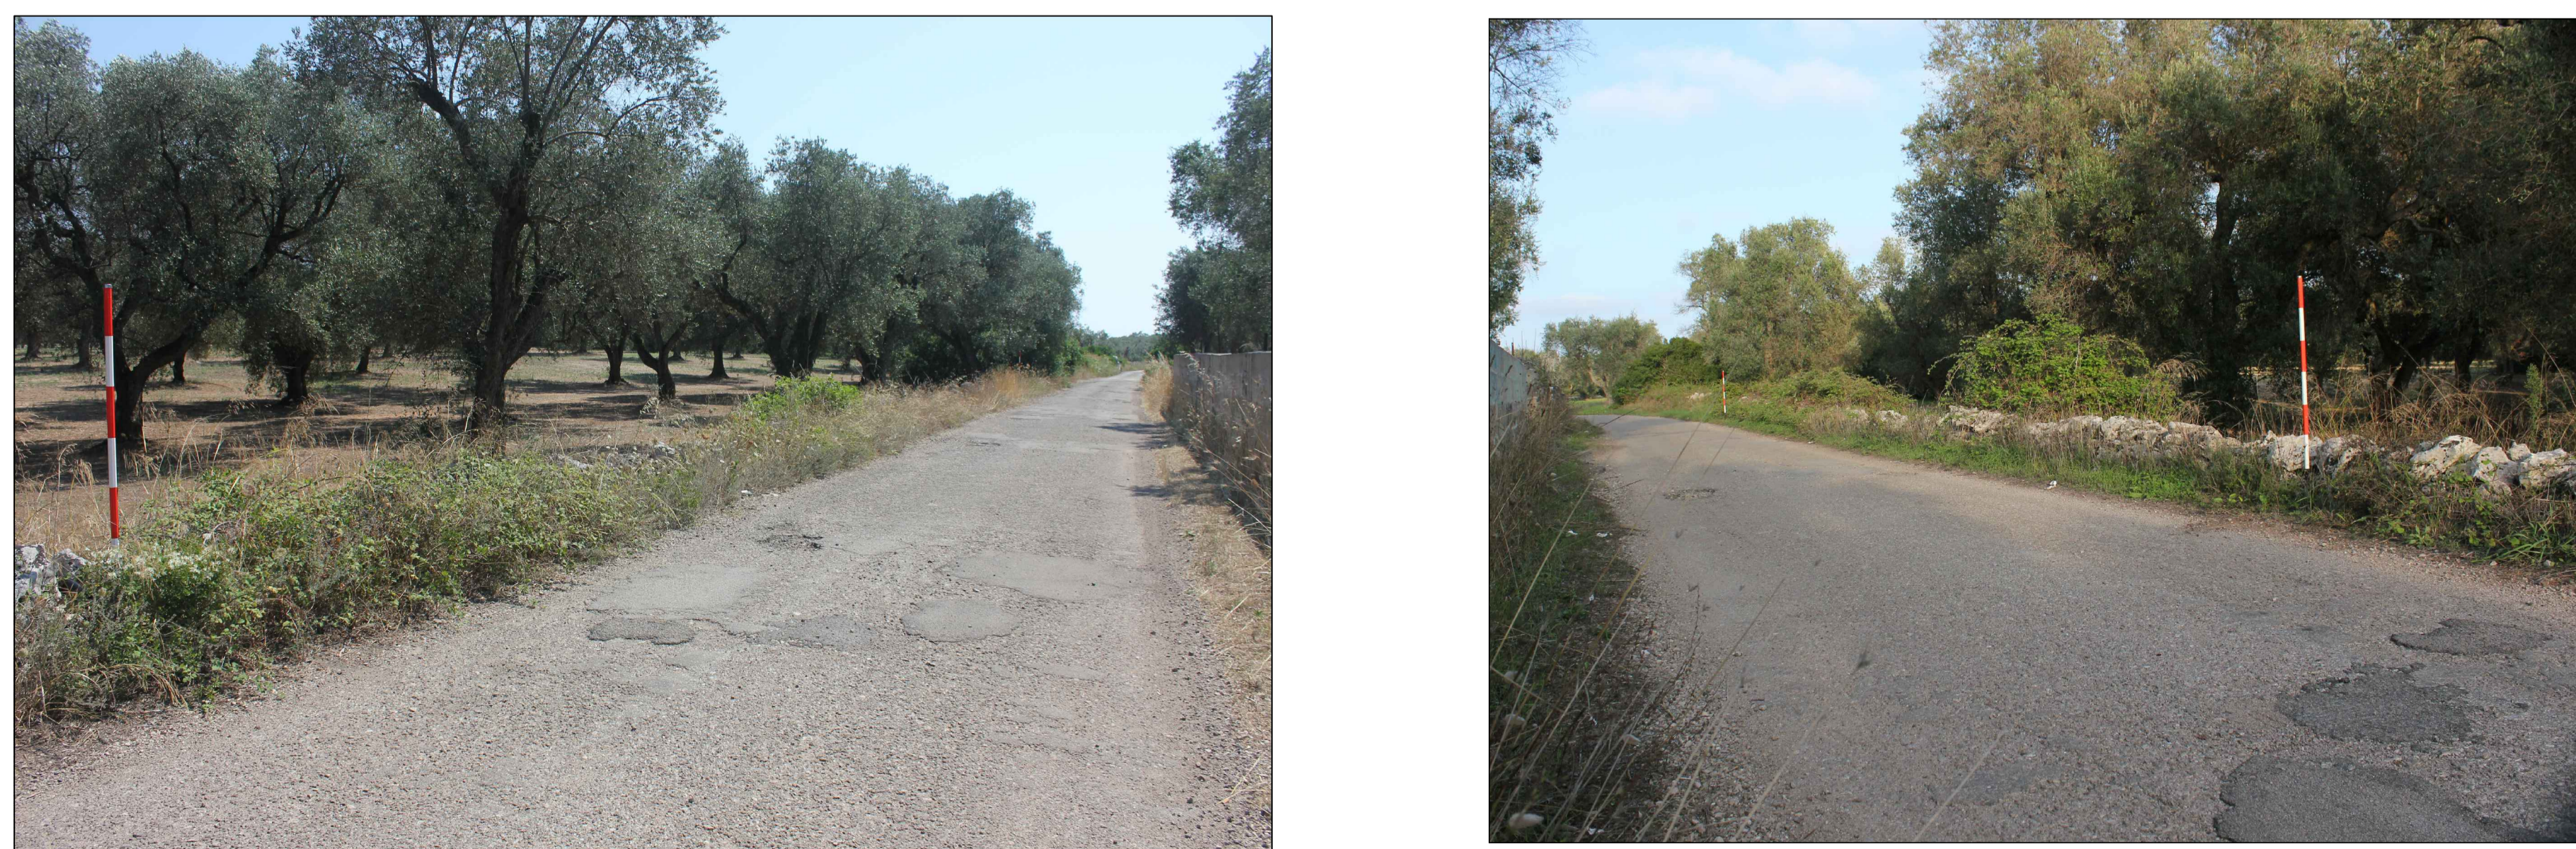
Muro orientato NordEst-SudOvest. Gran parte del muro verso ovest non è visibile per la presenza di fitti e alti alberi e arbusti addossati. Il paramento nord ovest risulta visibile solo per pochi centimetri, quasi a livello di calpestio. Il muro è costituito da pietre di diverse dimensioni irregolari con spigoli non vivi, e lastre di pietra calcarea. Il rilievo della planimetria è stato effettuato solo su di una porzione visibile lunga più o meno 43 metri in direzione nord est rispetto al tracciato. Il Paramento Sud-Est risulta visibile per un'altezza molto superiore rispetto al paramento NordOvest. La tessitura del paramento è abbastanza disordinata fatta per stratificazione, composta da pietre di diverse dimensioni irregolari con spigoli non vivi, e lastre di pietra calcarea, con molto spazio tra i costitutivi. La parte superiore è disomogenea e spesso con zone in crollo. In alcune aree la base è composta da pietre irregolari e grandi lastre in calcare. Il muro risulta essere in crollo verso sud-est

foto generali oblique prospetto nordovest (vista generale non possibile)
