PRODOTTORE		TAP		APPENDICE 5 TAVOLA 062 - DOCUMENTAZIONE DEL MURO A SECCO MR37	
PROGETTO	TRANS ADRIATIC PIPELINE	SCALA	1:50	Foglio	1 of 1
PRODOTTORE	TRANS ADRIATIC PIPELINE	SCALA	1:50	REVISIONE	00
PRODOTTORE	TRANS ADRIATIC PIPELINE	SCALA	1:50	REVISIONE	00

PROGETTO		TRANS ADRIATIC PIPELINE		APPENDICE 5 TAVOLA 053 - DOCUMENTAZIONE DEL MURO A SECCO MR38	
NO	19/09/2013	EMERSON PER PROCEDURA VIA	CAPI	EMERSON	1/1
NO		VALICAZIONE	EMERSON	EMERSON	1/1
NO					
PRODOTTORE		TRANS ADRIATIC PIPELINE		APPENDICE 5 TAVOLA 053 - DOCUMENTAZIONE DEL MURO A SECCO MR38	
NO	19/09/2013	EMERSON PER PROCEDURA VIA	CAPI	EMERSON	1/1
NO		VALICAZIONE	EMERSON	EMERSON	1/1
NO

PRODOTTORE		TAP		APPENDICE 5 TAVOLA 064 - DOCUMENTAZIONE DEL MURO A SECCO MR38	
PROGETTO	TRANS ADRIATIC PIPELINE	SCALE		Foglio	1 of 1
REDAZIONE	TRANS ADRIATIC PIPELINE	DATA	19/09/2013	REVISIONE	00
PROVA	ENVIRONMENTAL RESOURCES MANAGEMENT	PROGETTO	EMERGENCY FOR PROCEDURA VIA	REVISIONE	
PROVA		PROGETTO	VALICAZIONE	REVISIONE	
PROVA		PROGETTO		REVISIONE

PROPRIETA' TRANS ADRIATIC PIPELINE		TAP Trans Adriatic Pipeline		Appendice 5 Tavola 065 - Documentazione del muro a secco MR40	
PROGETTO TRANS ADRIATIC PIPELINE	COORDINATORE Carlo Alessandro Bas

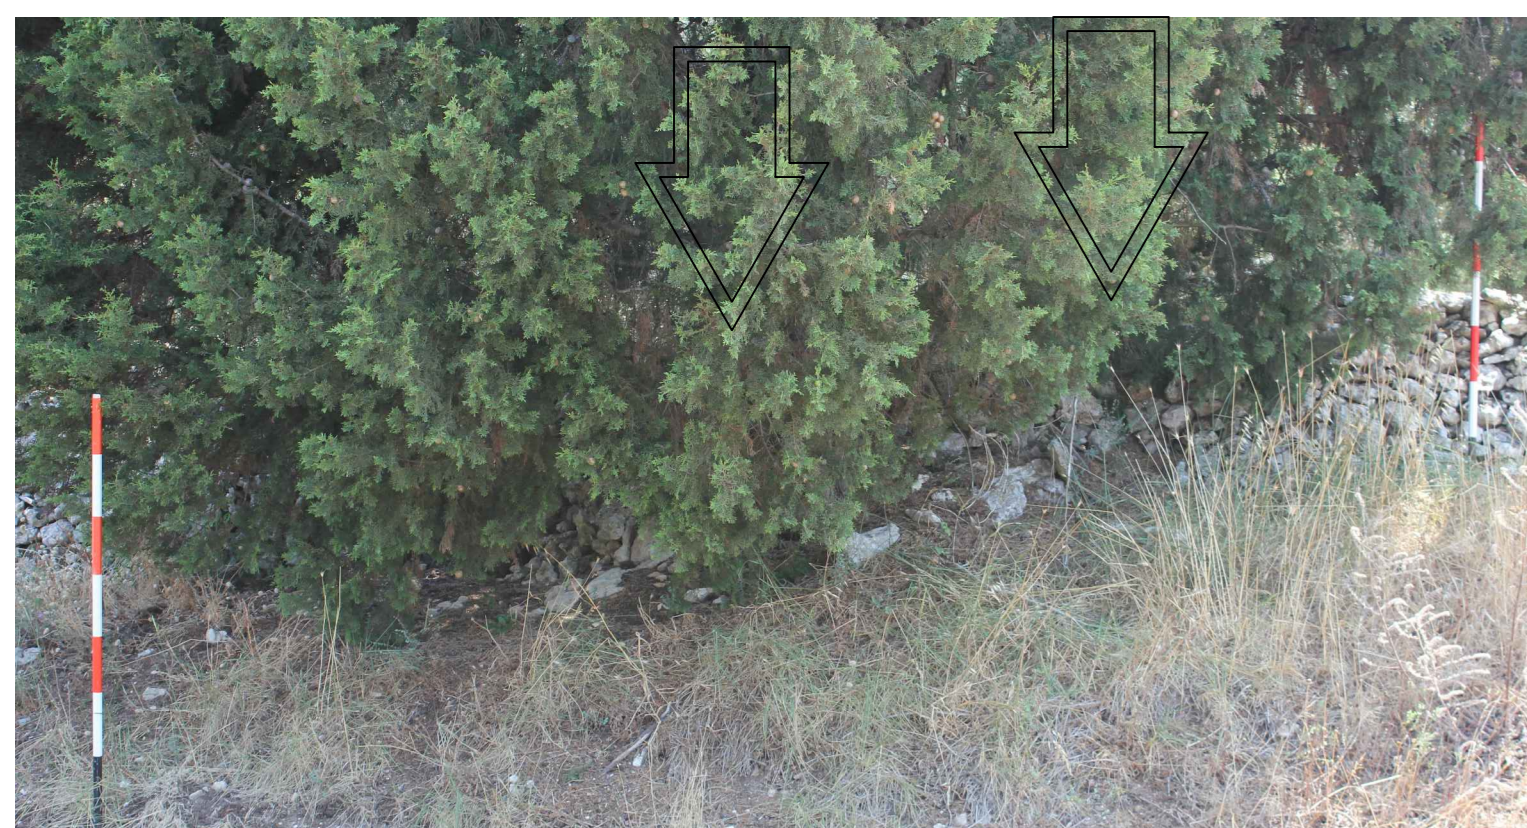
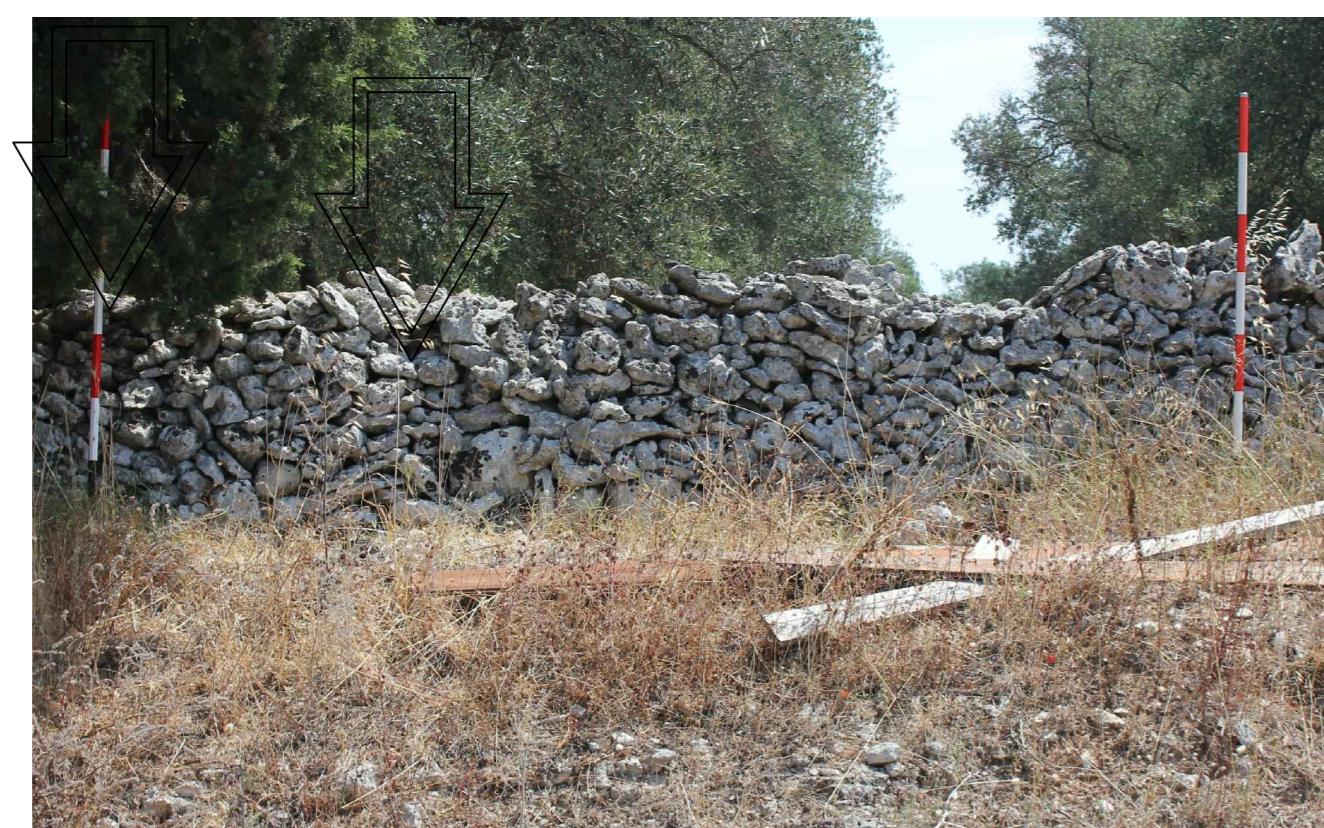
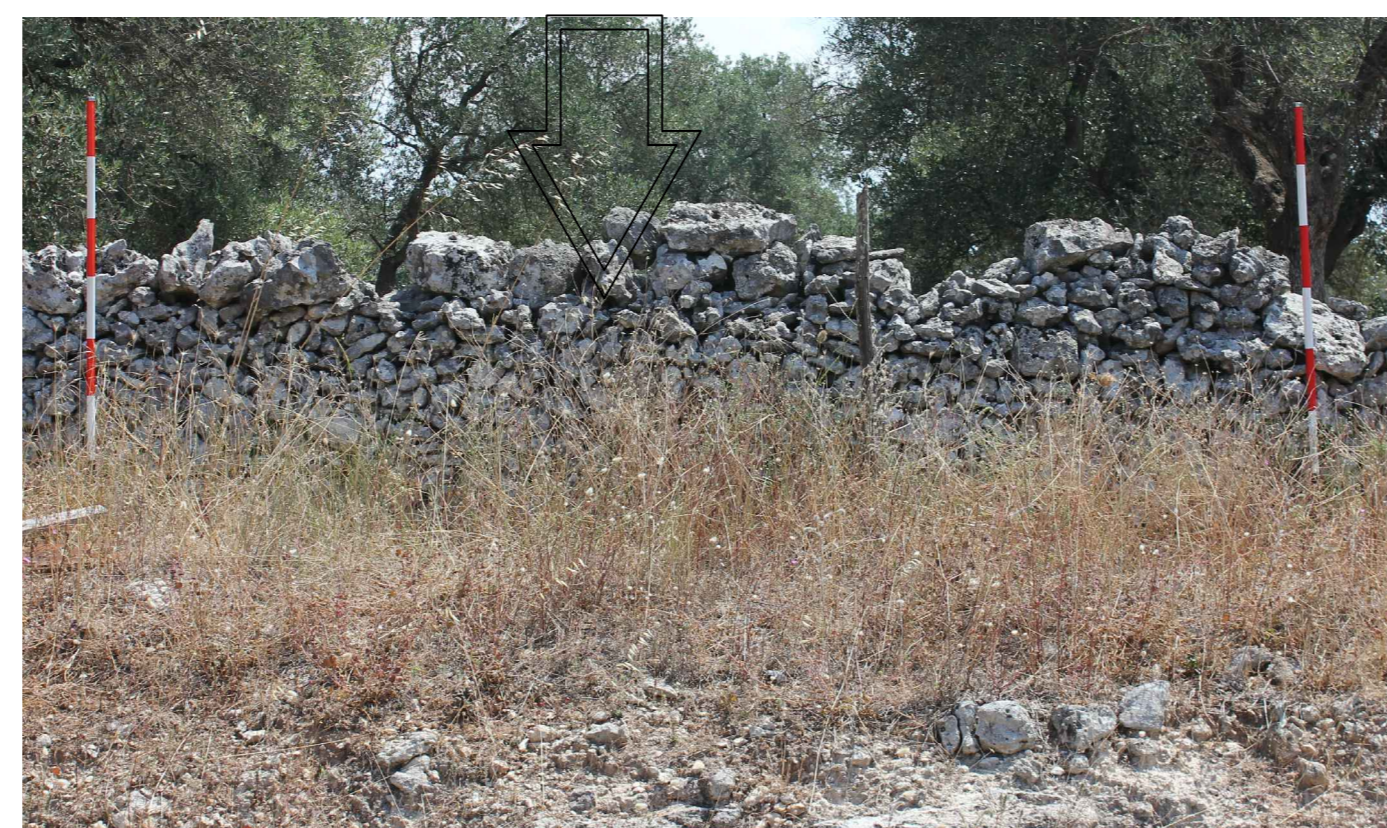
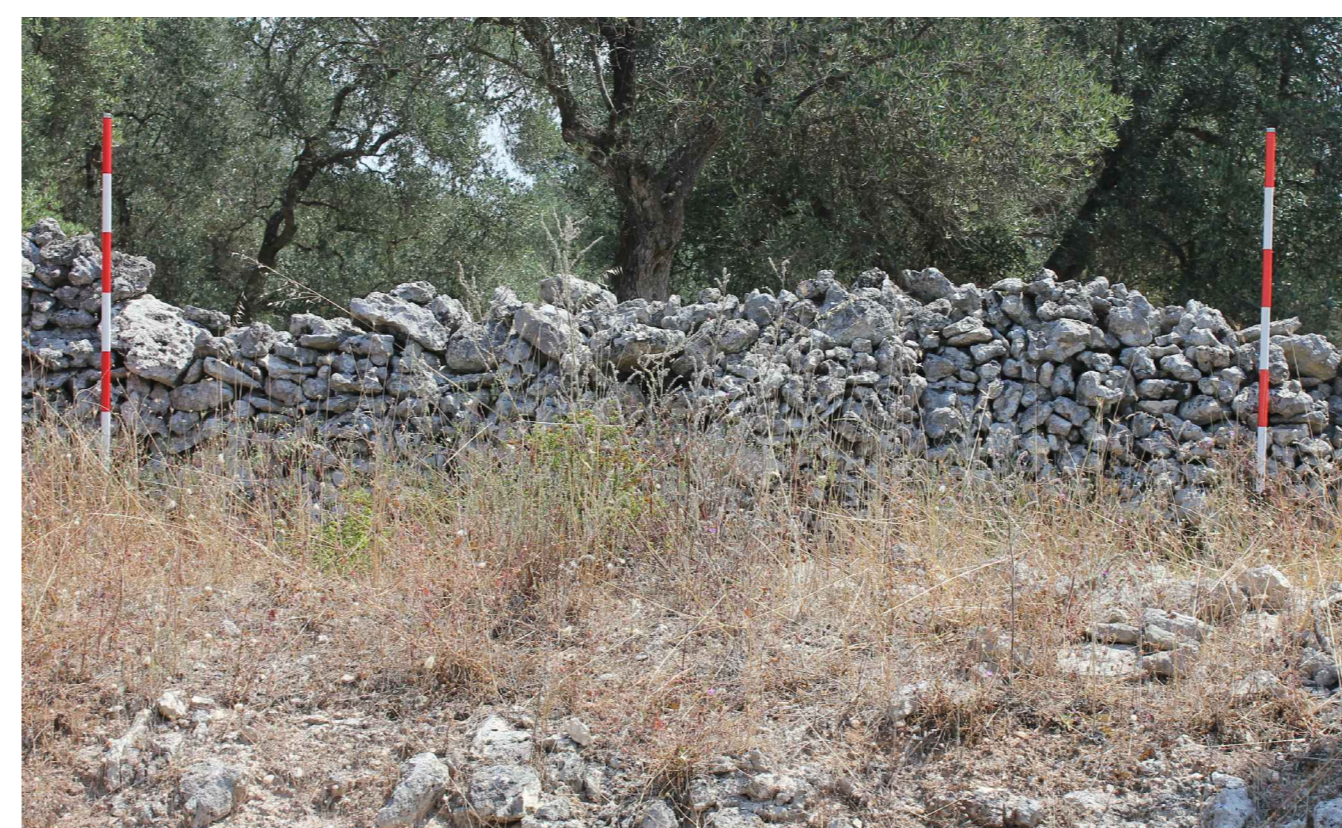
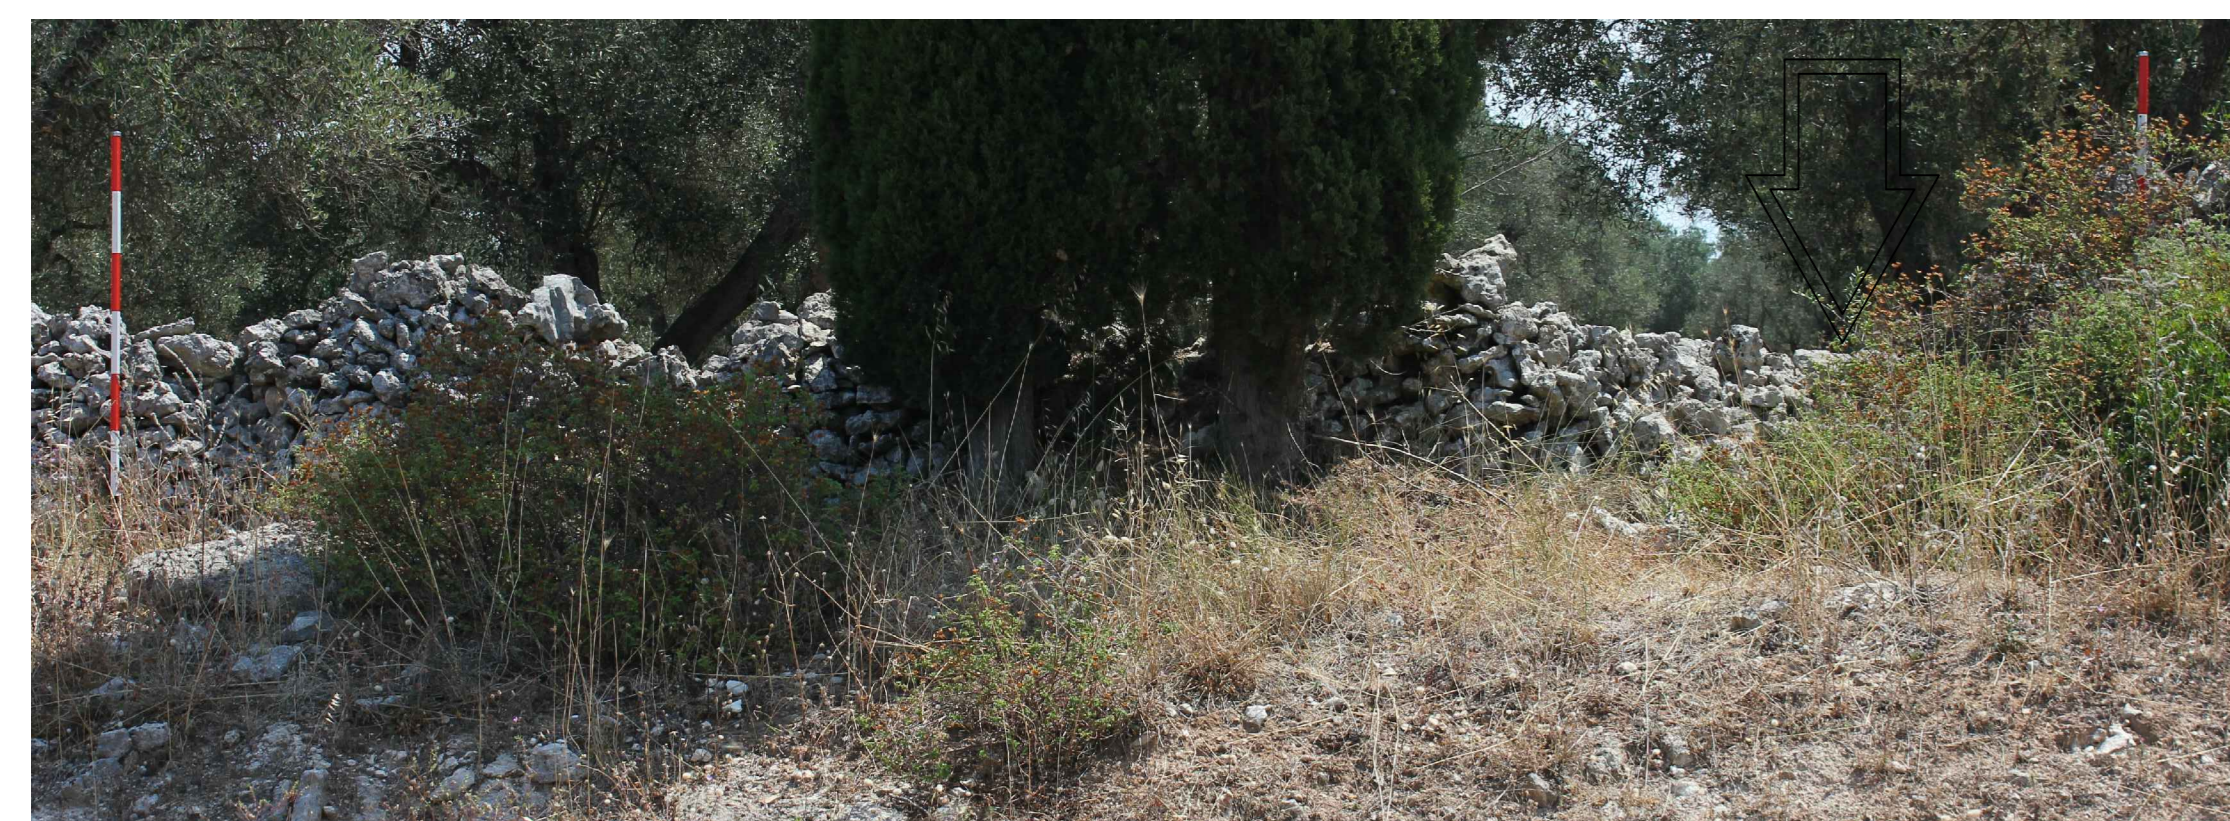
prospetto di dettaglio ovest

Muro orientato Nord-Sud. Entrambi i paramenti risultano non visibili per un piccolo tratto di 6-7 metri verso sud, per la presenza di alberi addossati. Il paramento ovest risulta scarsamente visibile per la presenza di alberi addossati mentre quello est è ben visibile. Il muro è costituito da pietre di diverse dimensioni irregolari con spigoli non vivi. La tessitura di entrambi i paramenti risulta essere molto disordinata fatta per stratificazione. In entrambi i paramenti si segnala la presenza di cedimenti e dissesti strutturali. Entrambi i paramenti hanno uguale tessitura.

Il paramento ovest possiede una tessitura molto disordinata fatta per stratificazione utilizzando pietre di diverse dimensioni irregolari con spigoli non vivi, con molto spazio tra i costitutivi. La parte superiore è disomogenea e spesso in crollo. Si segnala la presenza all'interno del paramento di cedimenti e dissesti strutturali.

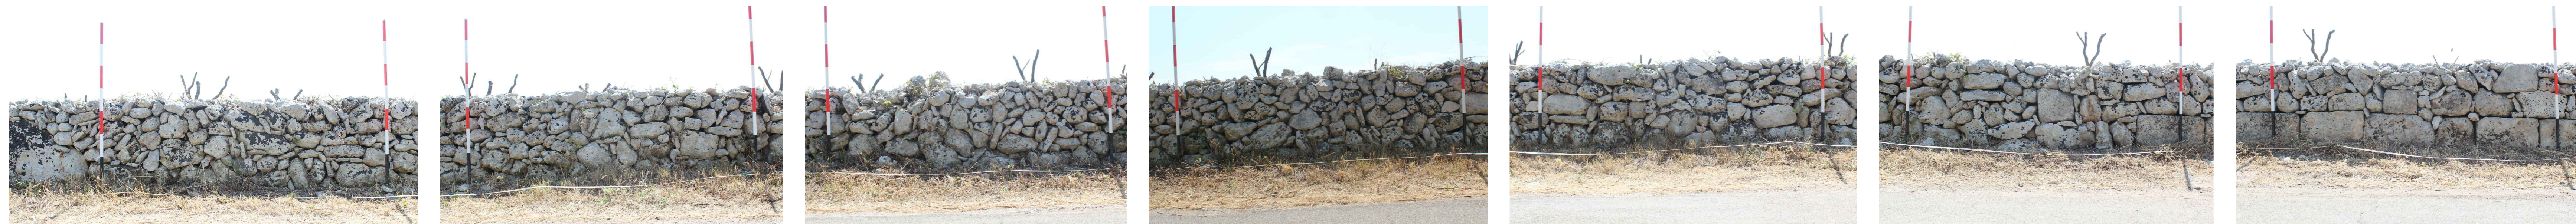
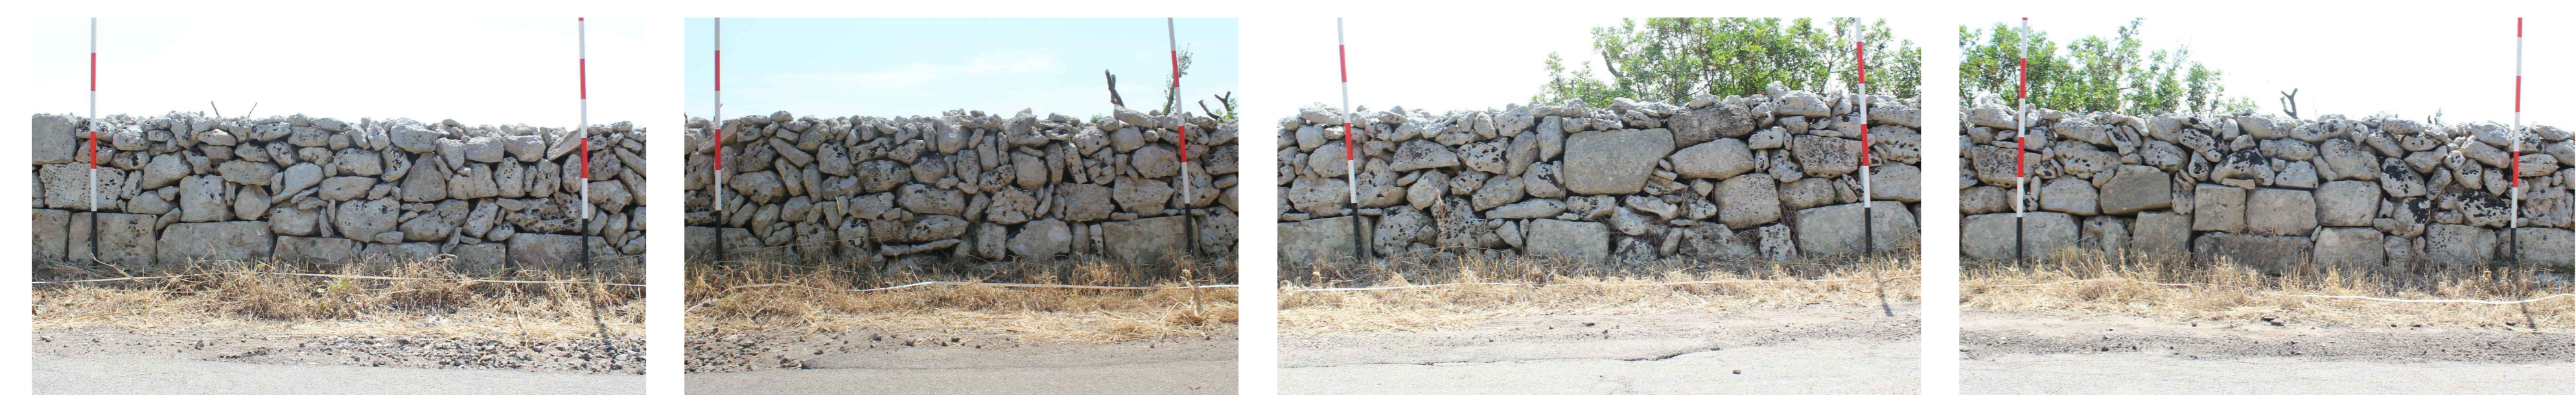
prospetto di dettaglio N-O

Muro orientato NE-SO, a confine tra un podere (a Est) e una strada (a Ovest), posta a una quota inferiore di circa 20 cm. La visibilità è buona su entrambi i fronti.

Il paramento Nord-Ovest è costituito da una base di pietre di grandi dimensioni su cui si collocano pietre di dimensioni medie e piccole fino alla sommità, regolarizzata ma non nettamente distinta o qualificabile come cresta. Nei settori centrale e meridionale, a partire dalla base è più frequente l'impiego di filari di pietre pseudo-isodome o blocchi lapidei, disposti anche su più filari. I componenti sono accumulati per stratificazione in maniera regolare. tessitura appare omogenea.

Il muro si trova in ottimo stato di conservazione.

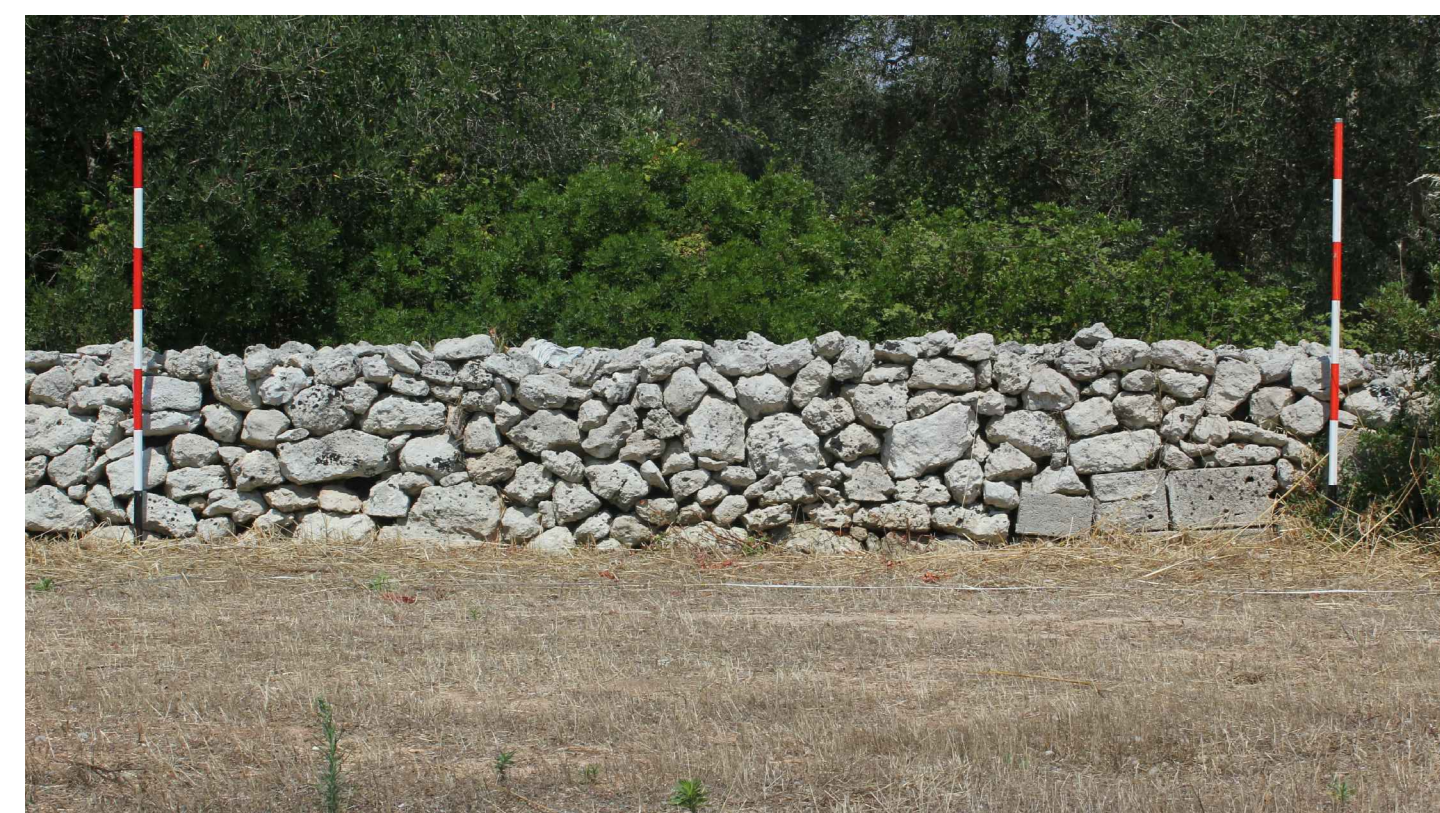
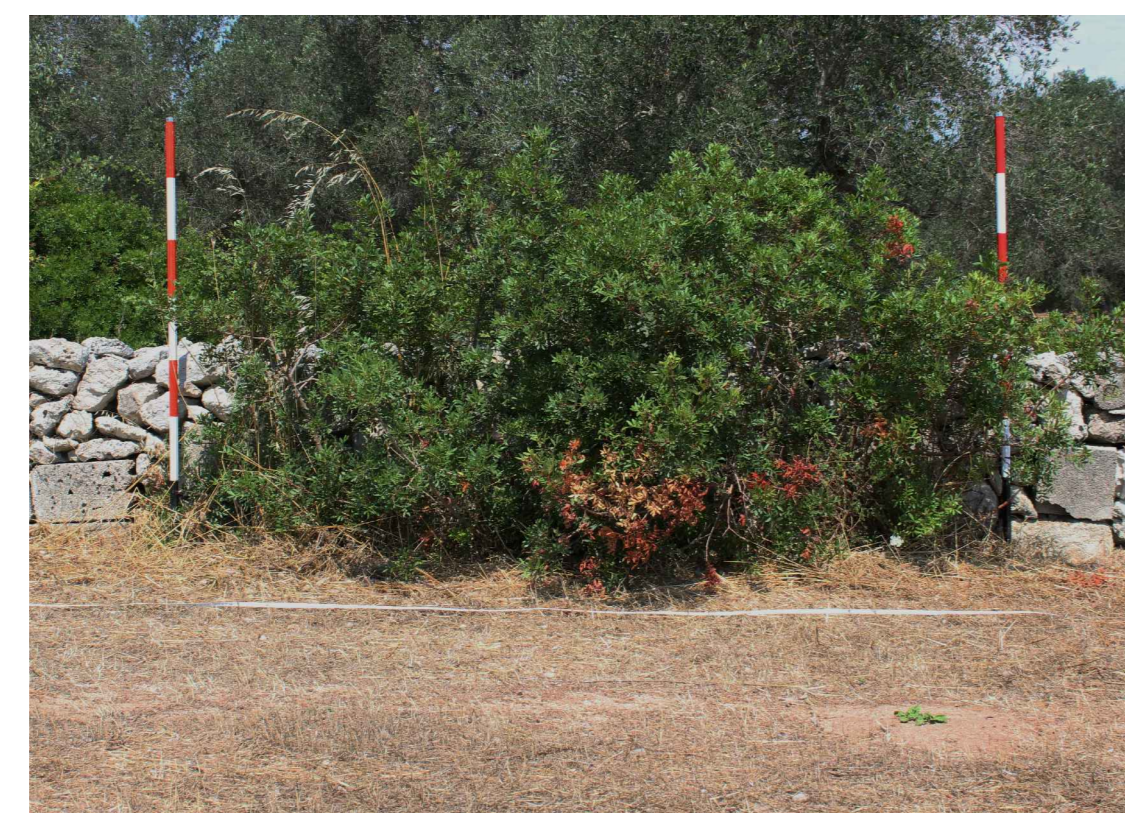
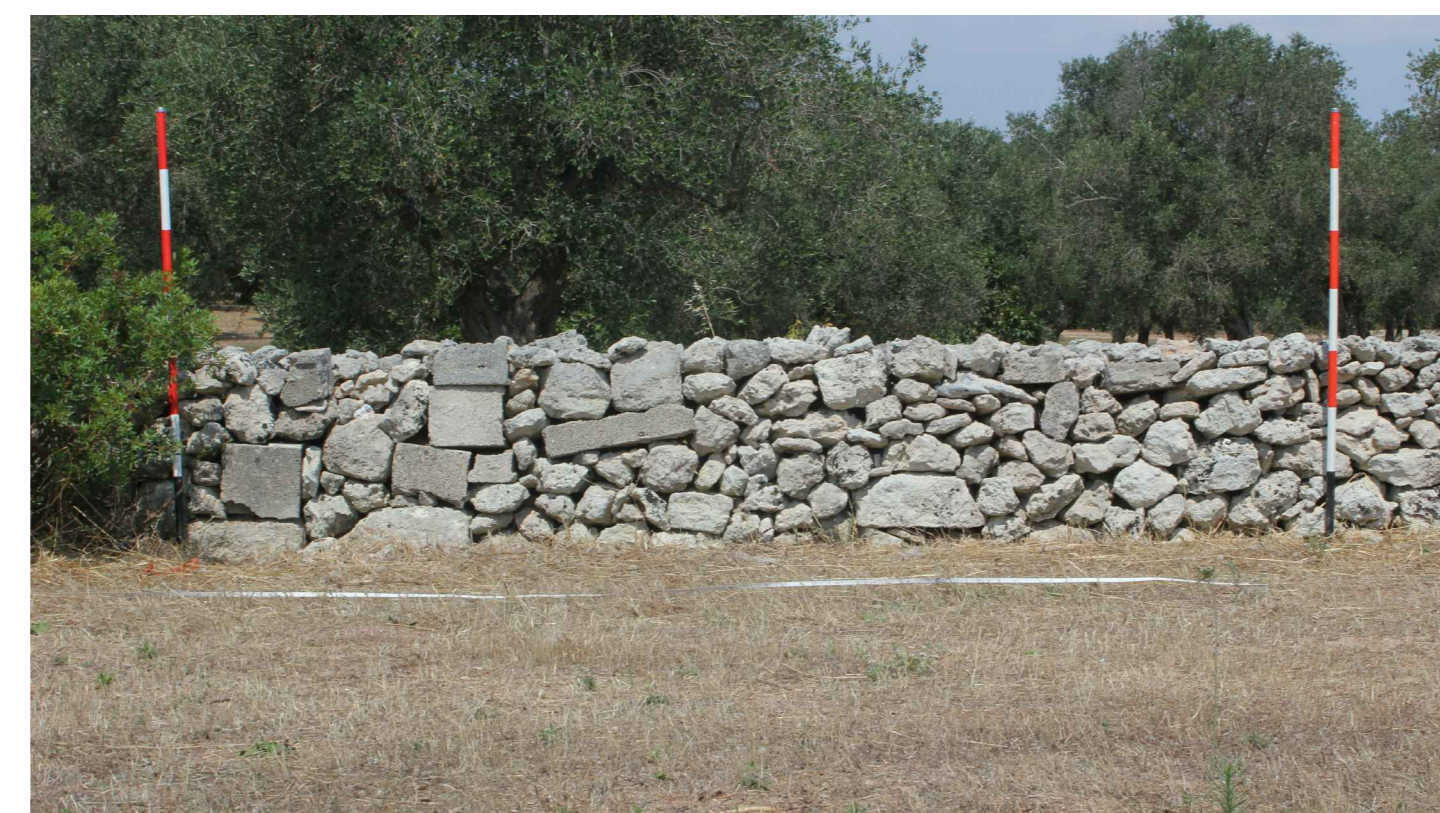
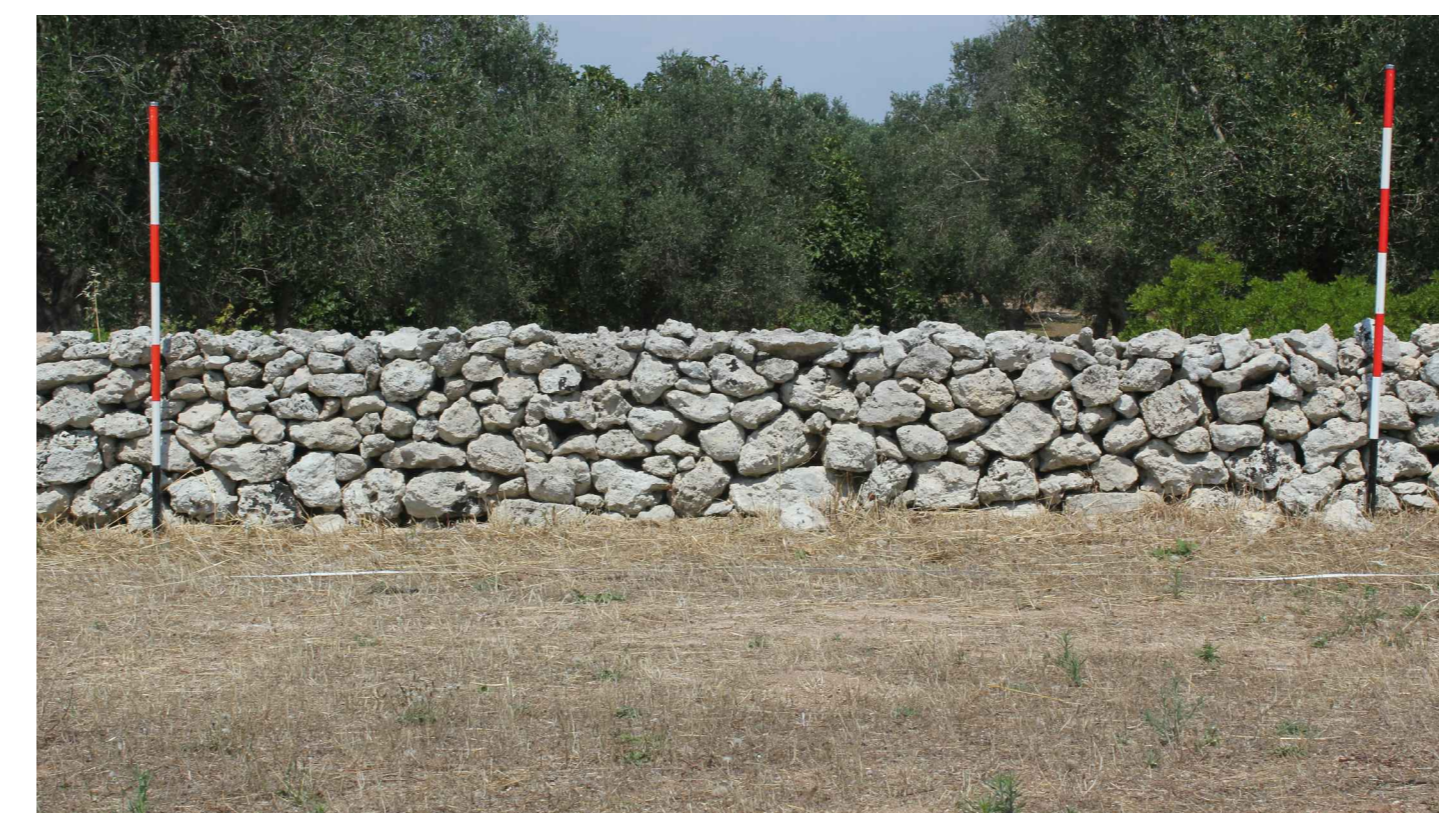
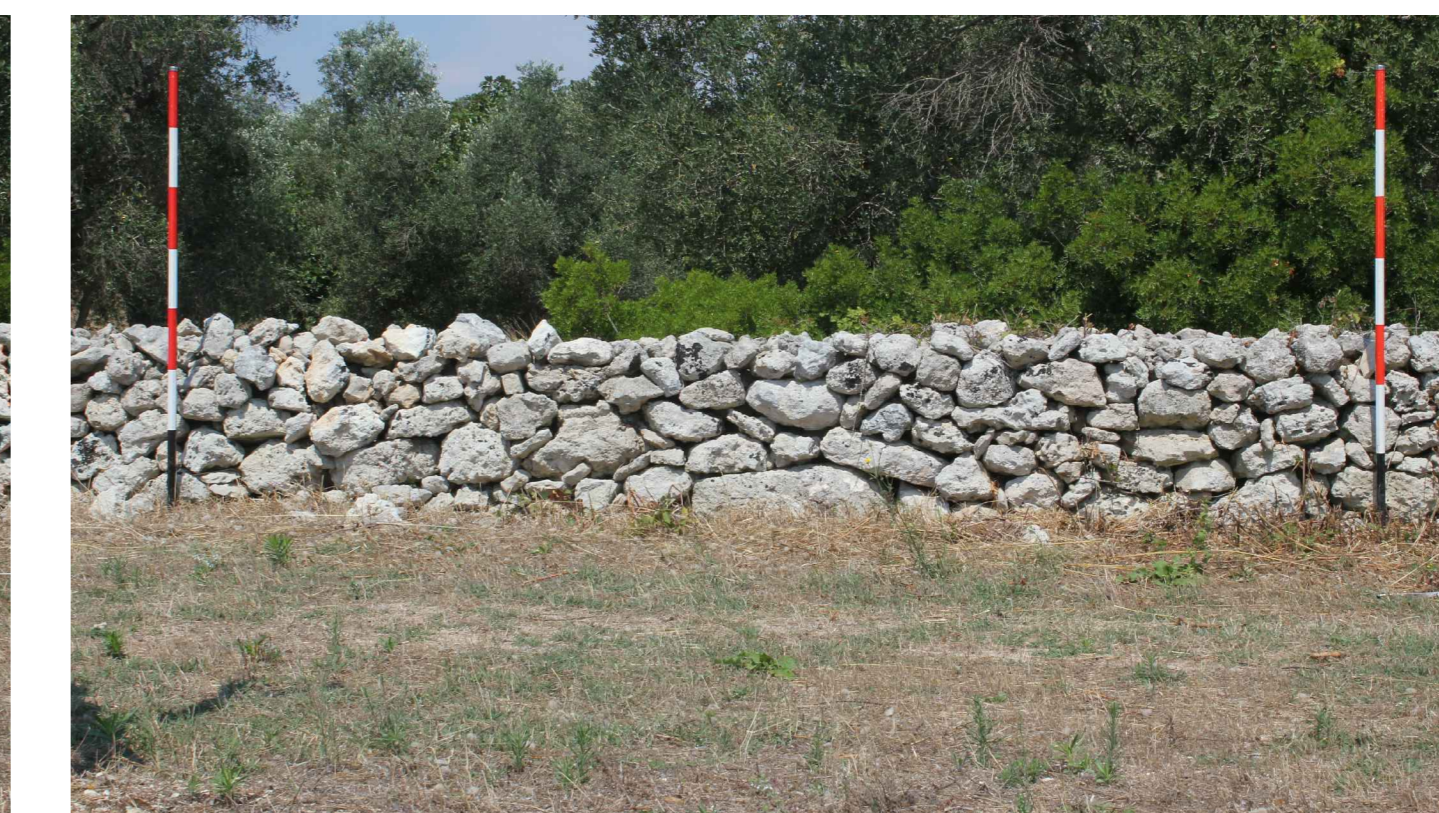
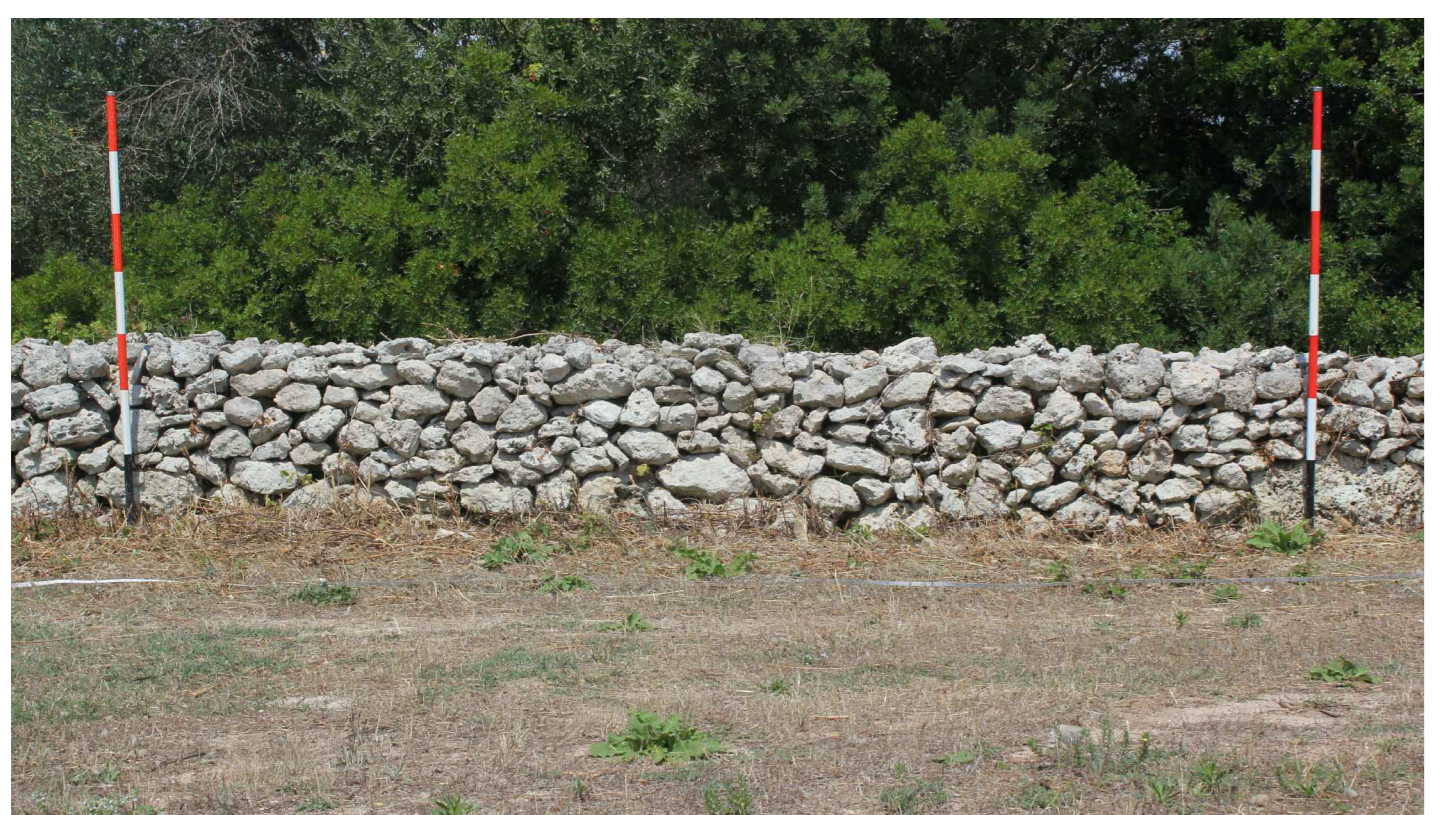
prospetto di dettaglio S-E

Muro orientato NE-SO, a confine tra un podere (a Est) e una strada (a Ovest), posta a una quota inferiore di circa 20 cm. La visibilità è buona su entrambi i fronti.

Il paramento Sud-Est è costituito da una base di pietre di dimensioni medio grandi su cui si collocano pietre di dimensioni medie e piccole fino alla sommità, regolarizzata ma non nettamente distinta o qualificabile come cresta; i componenti sono accumulati per stratificazione in maniera regolare. Nel tratto meridionale, nella base sono stati impiegati blocchetti di cemento moderno. La tessitura appare omogenea.

Il muro si trova in ottimo stato di conservazione.

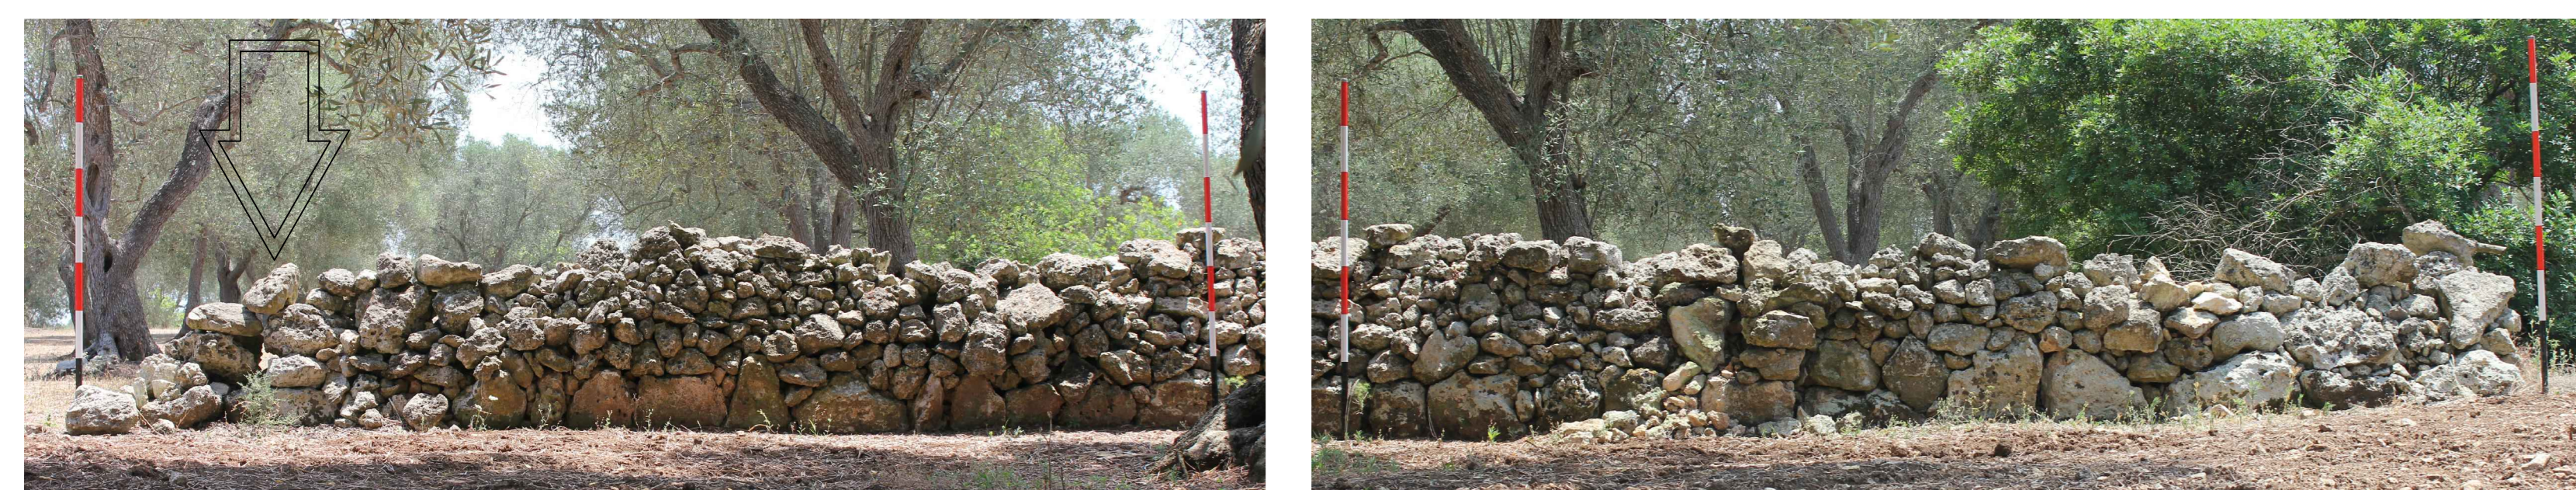
prospetto di dettaglio nord

Muro orientato Est-ovest interseca breve tratto di un muro orientato NordSud che rientra nel buffer. Entrambi i paramenti del muro orientato EstOvest risultano ben visibili. Il muro è costituito da pietre di diverse dimensioni irregolari con spigoli non vivi. La tessitura di entrambi i paramenti risulta essere molto disordinata fatta per stratificazione. Entrambi i paramenti hanno uguale tessitura. Il muro orientato NordSud non risulta visibile per la presenza di un albero verso sud, la restante porzione risulta essere in crollo, rilevato parzialmente per un piccolo tratto, di cui non sono descrivibili entrambi i paramenti.

Il paramento nord possiede una tessitura molto disordinata fatta per stratificazione utilizzando pietre di diverse dimensioni irregolari con spigoli non vivi, con molto spazio tra i costitutivi. La parte superiore è disomogenea e spesso in crollo. Alla base sono utilizzate pietre di grandi dimensioni irregolari.

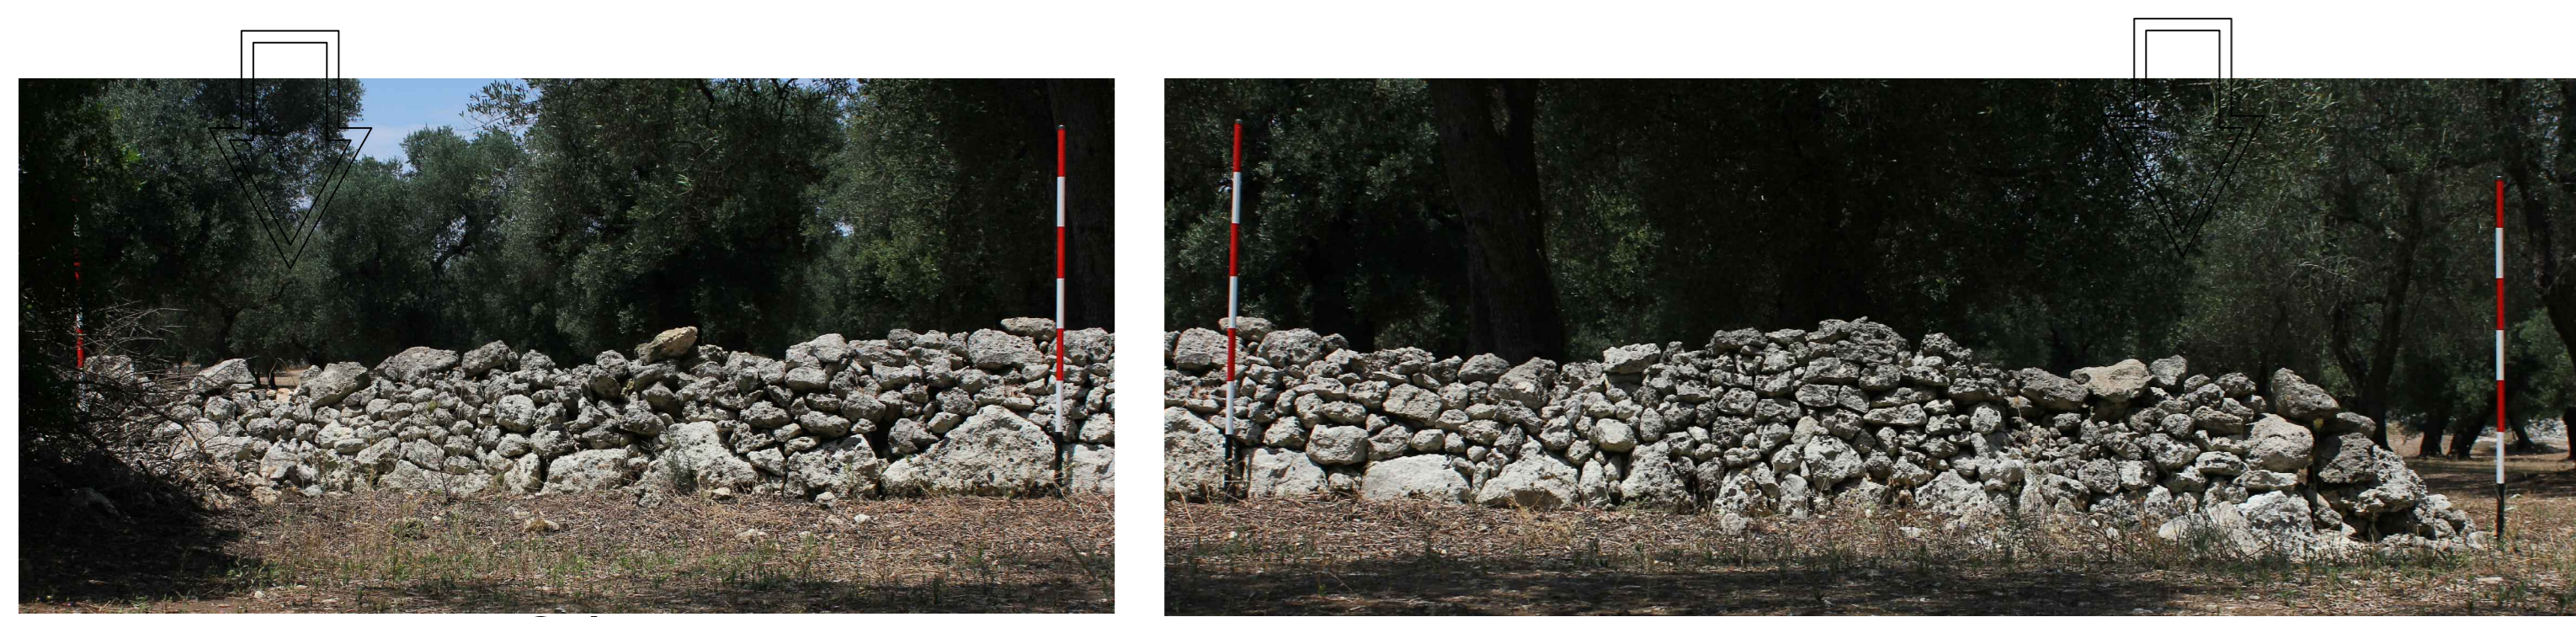
prospetto di dettaglio sud

Muro orientato Est-ovest interseca breve tratto di un muro orientato NordSud che rientra nel buffer. Entrambi i paramenti del muro orientato EstOvest risultano ben visibili. Il muro è costituito da pietre di diverse dimensioni irregolari con spigoli non vivi. La tessitura di entrambi i paramenti risulta essere molto disordinata fatta per stratificazione. Entrambi i paramenti hanno uguale tessitura. Il muro orientato NordSud non risulta visibile per la presenza di un albero verso sud, la restante porzione risulta essere in crollo, rilevato parzialmente per un piccolo tratto, di cui non sono descrivibili entrambi i paramenti.

Il paramento sud possiede una tessitura molto disordinata fatta per stratificazione utilizzando pietre di diverse dimensioni irregolari con spigoli non vivi, con molto spazio tra i costitutivi. La parte superiore è disomogenea e spesso in crollo. Alla base sono utilizzate pietre di grandi dimensioni irregolari.
