PROGETTO		TRANS ADRIATIC PIPELINE		APPENDICE 5 TAVOLA 072 - DOCUMENTAZIONE DEL MURO A SECCO MR43	
PRODOTTORE	TRANS ADRIATIC PIPELINE	PROGETTISTA	TRANS ADRIATIC PIPELINE	SCALE	FOGLIO 1 of 1
REDAZIONE	TRANS ADRIATIC PIPELINE	REDAZIONE	TRANS ADRIATIC PIPELINE	DATA	01
VERIFICA	TRANS ADRIATIC PIPELINE	VERIFICA	TRANS ADRIATIC PIPELINE	DATA	01
APPROVAZIONE	TRANS ADRIATIC PIPELINE	APPROVAZIONE	TRANS ADRIATIC PIPELINE	DATA	01

Appendice 5 Tavola 073 - Documentazione del muro a secco MR46	
TRANSDRATIC PIPELINE	DATA	DATA	DATA
TRANSDRATIC PIPELINE	DATA	DATA	DATA
ENVIRONMENTAL RESOURCES MANAGEMENT	DATA	DATA	DATA

Project Name	Project No.	Scale	Sheet
TRANS ADRIATIC PIPELINE	Appendix 5 Map 074 - Documentation of Drystone MR46	1:50	1 of 1

PROGETTO		PROLOGRAMMA	
PROGETTO	TRANS ADRIATIC PIPELINE	PROLOGRAMMA	Appendice 5 Tavola 076 - Documentazione del muro a secco MR48REV
PROLOGRAMMA	TRANS ADRIATIC PIPELINE	PROLOGRAMMA	Appendice 5 Tavola 076 - Documentazione del muro a secco MR48REV
PROLOGRAMMA	TRANS ADRIATIC PIPELINE	PROLOGRAMMA	Appendice 5 Tavola 076 - Documentazione del muro a secco MR48REV
PROLOGRAMMA	TRANS ADRIATIC PIPELINE	PROLOGRAMMA	Appendice 5 Tavola 076 - Documentazione del muro a secco MR

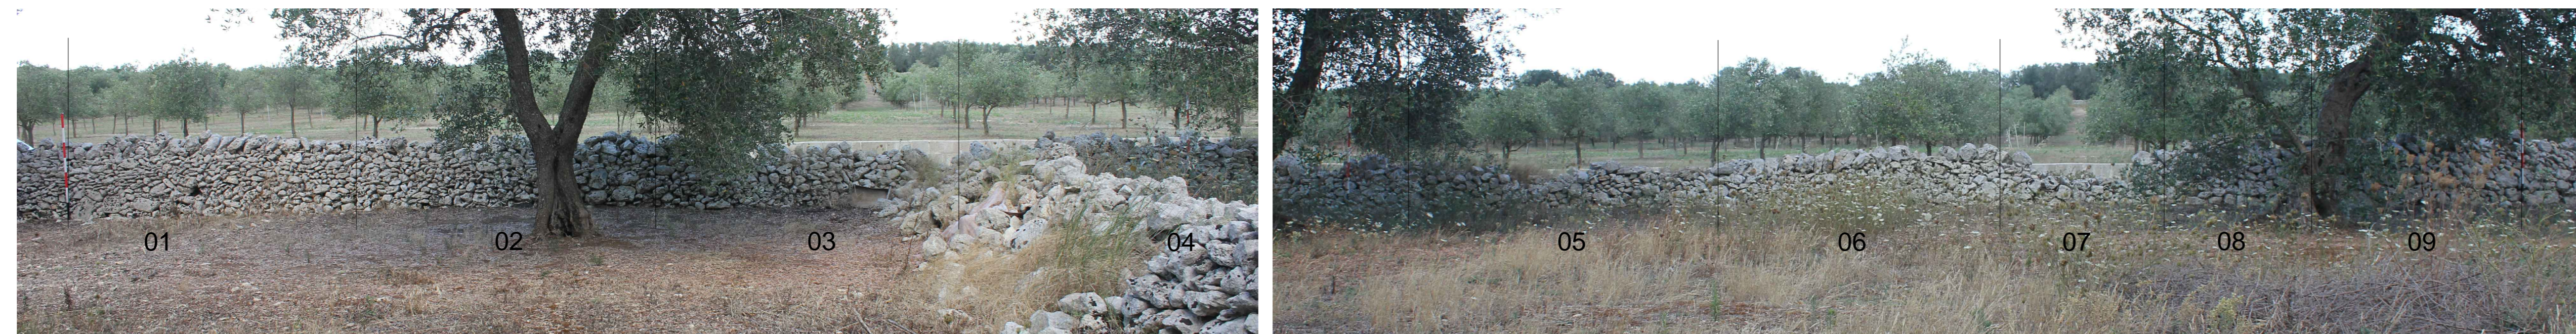
prospetto generale ovest

Muro orientato Nord-Sud. Entrambi i paramenti risultano parzialmente visibili per la presenza di alta vegetazione. Il muro è costituito da pietre di diverse dimensioni irregolari con spigoli non vivi, in maggior parte medie. La tessitura di entrambi i paramenti risulta essere molto disordinata fatta per stratificazione. Entrambi i paramenti hanno uguale tessitura.

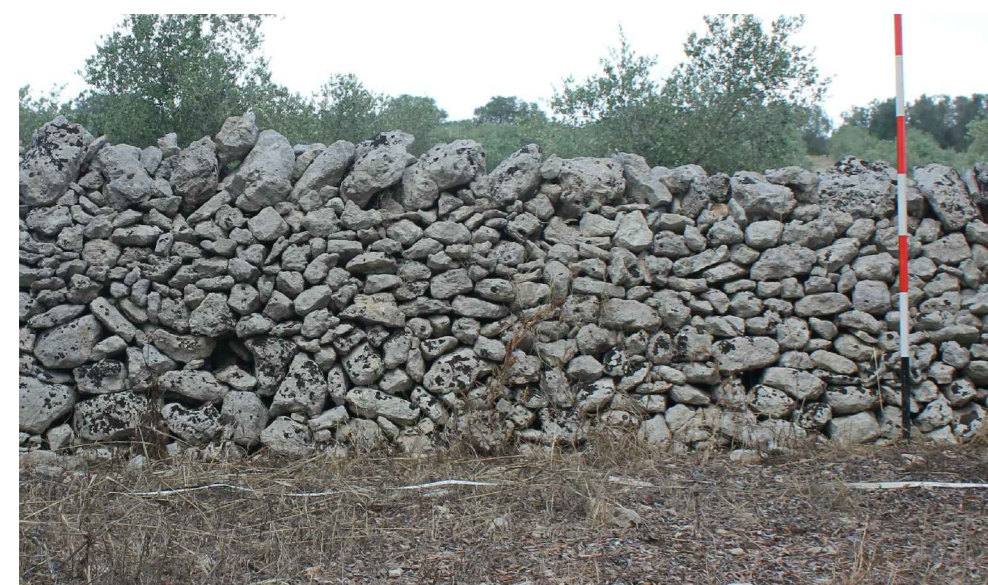
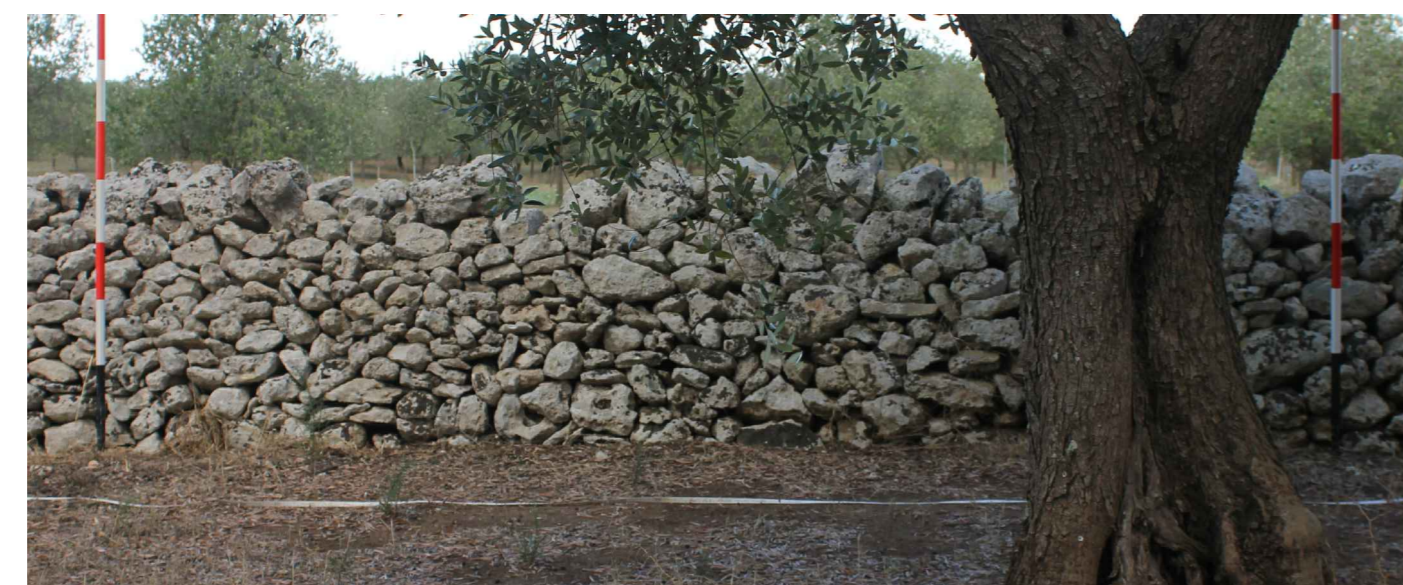
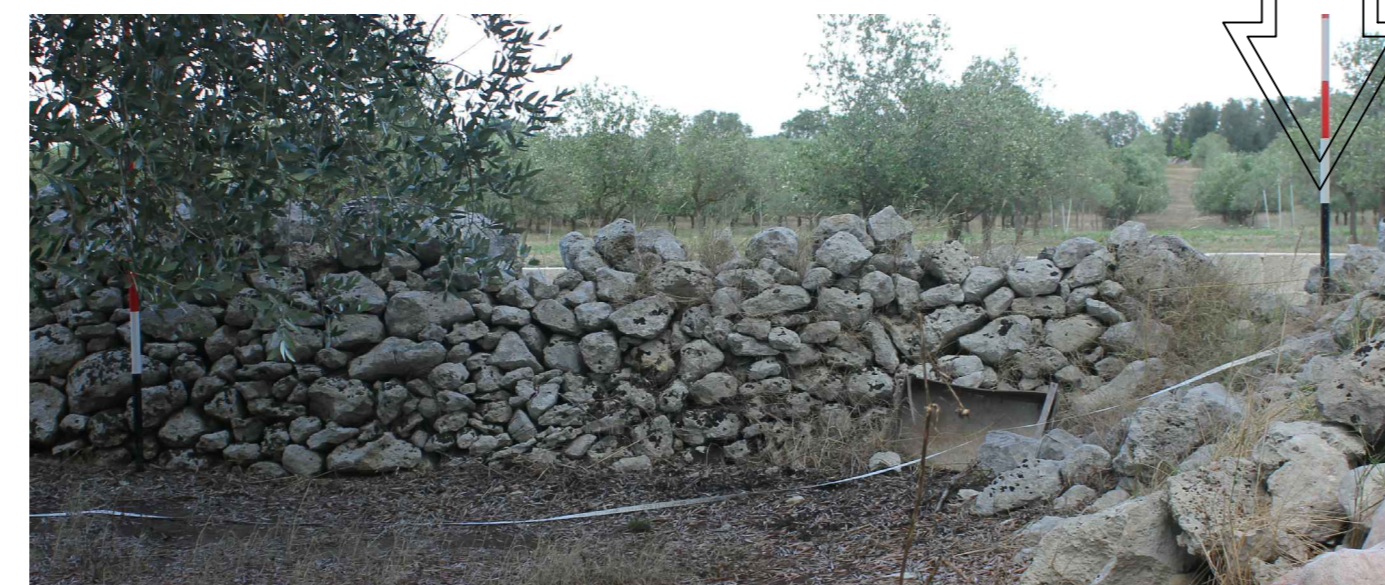
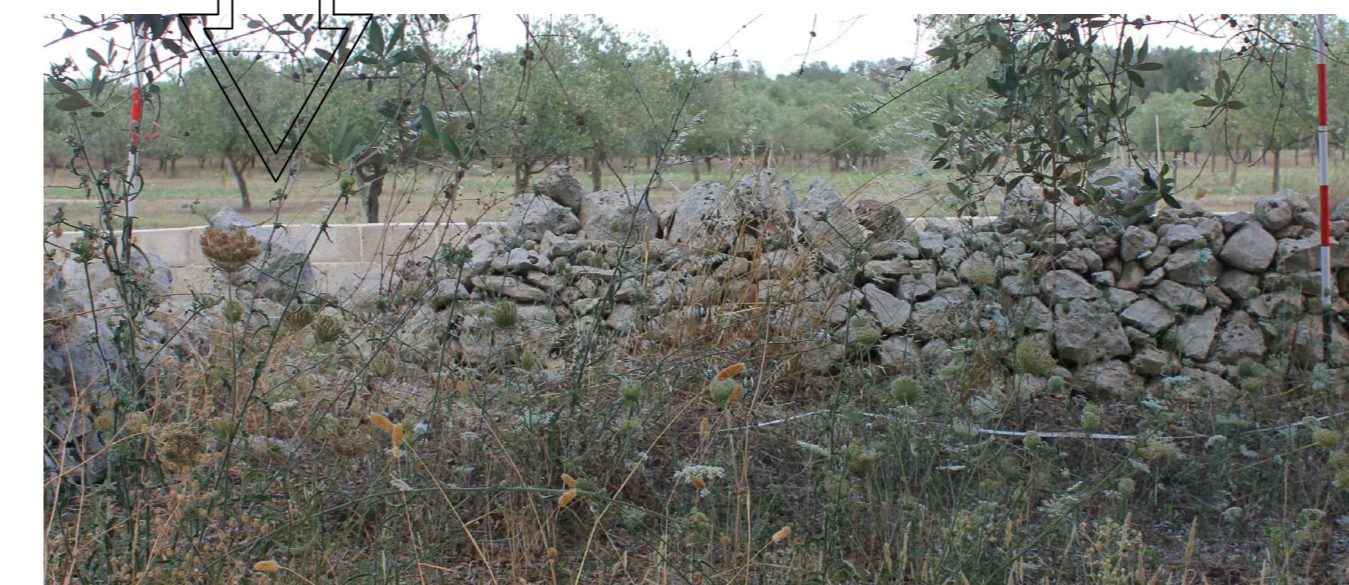
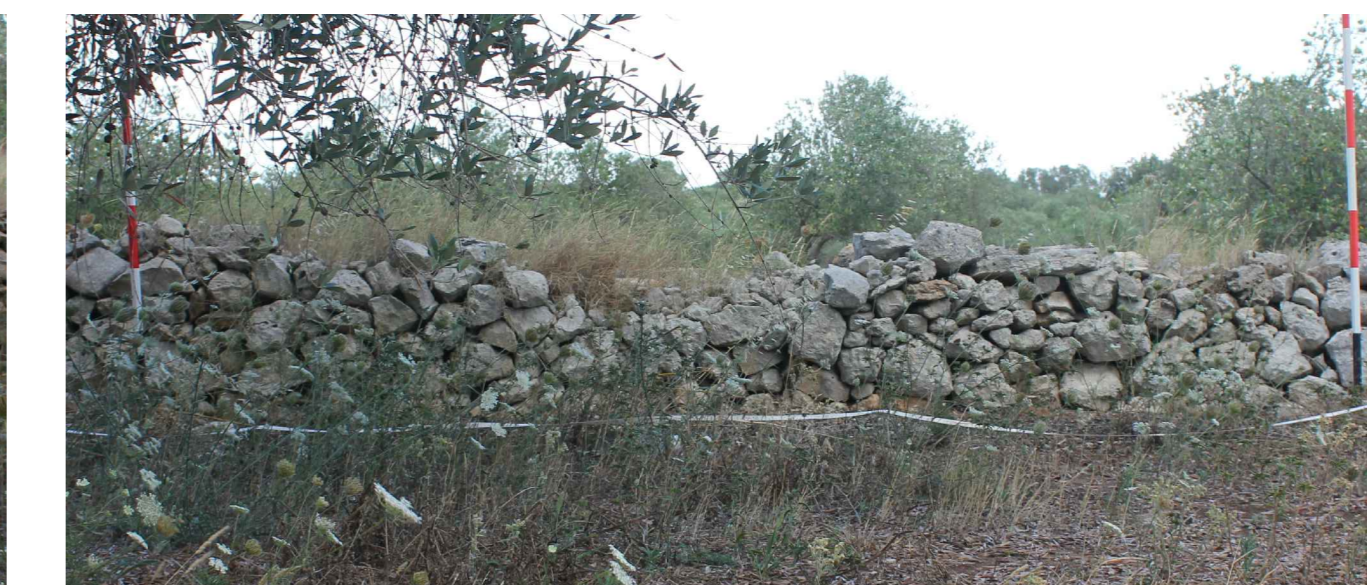
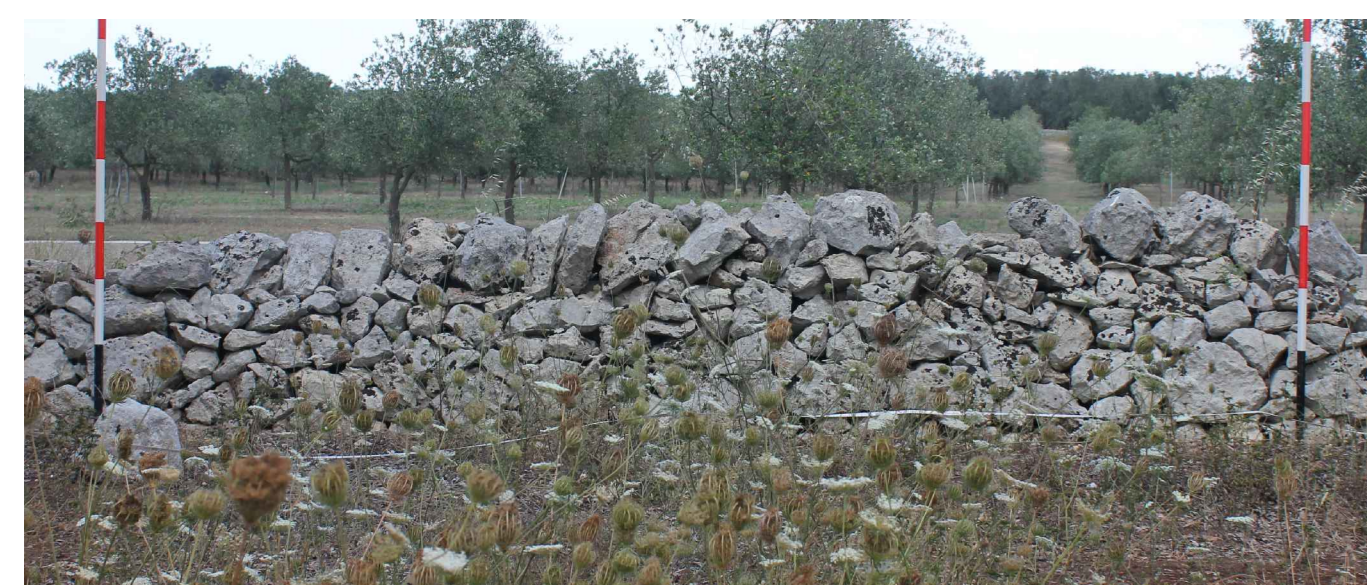
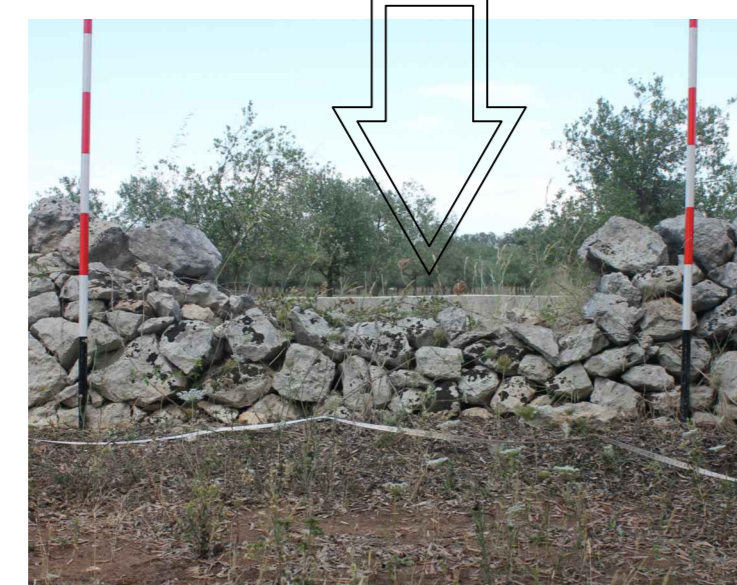
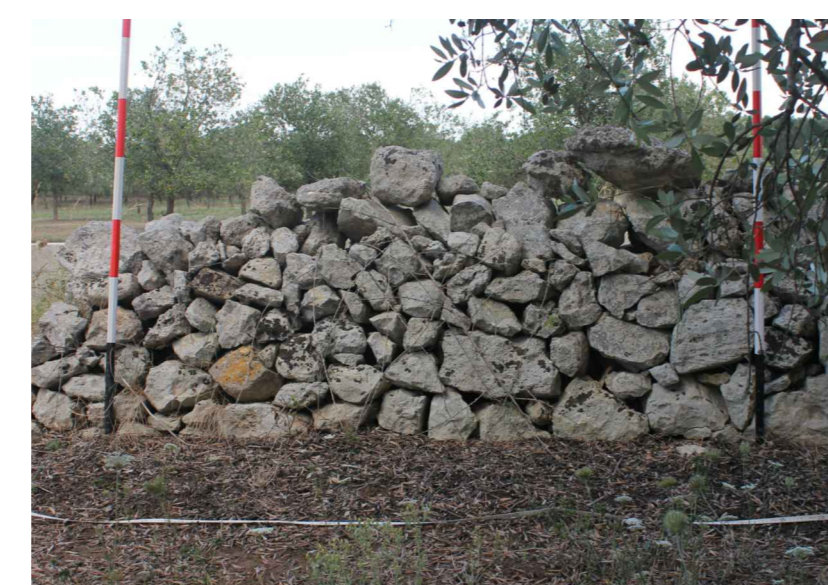
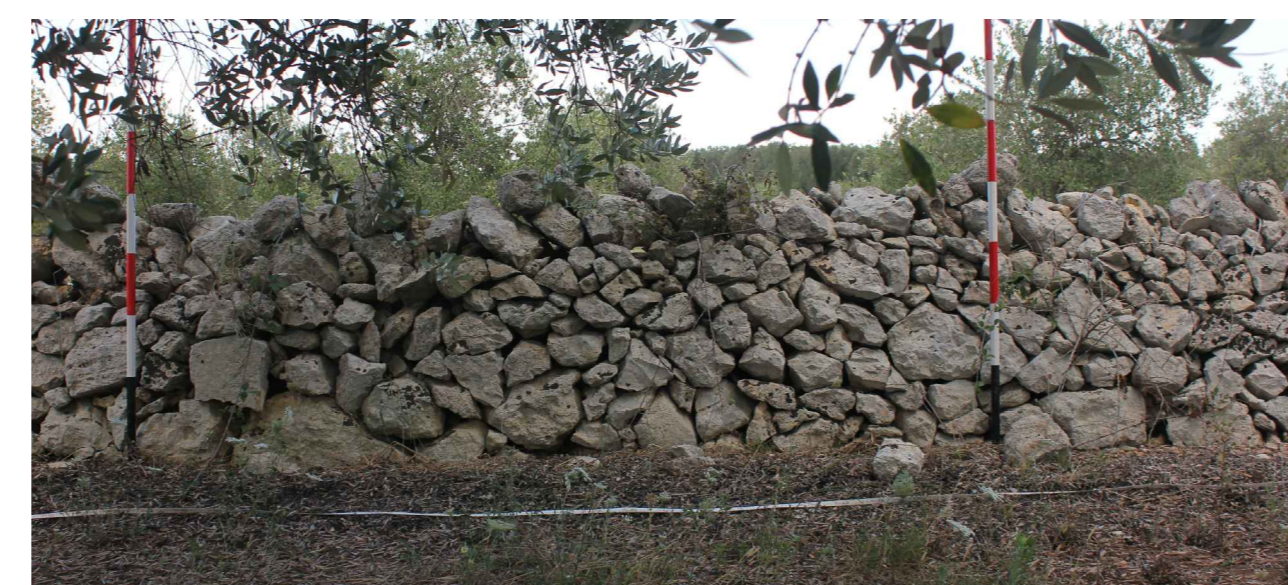
prospetto di dettaglio ovest

Il paramento ovest possiede una tessitura molto disordinata fatta per stratificazione utilizzando pietre di diverse dimensioni irregolari con spigoli non vivi, in maggior parte medie, con molto spazio tra i costitutivi. Alla base in alcuni punti sono utilizzate pietre di maggiore pezzatura tra cui una grande pietra (1x0,80) irregolare. La parte superiore è disomogenea e spesso in crollo. Si segnala la presenza all'interno del paramento di cedimenti e dissesti strutturali. Inoltre verso sud il muro è in crollo in corrispondenza dell'intersezione con un muro parallelo al tracciato.

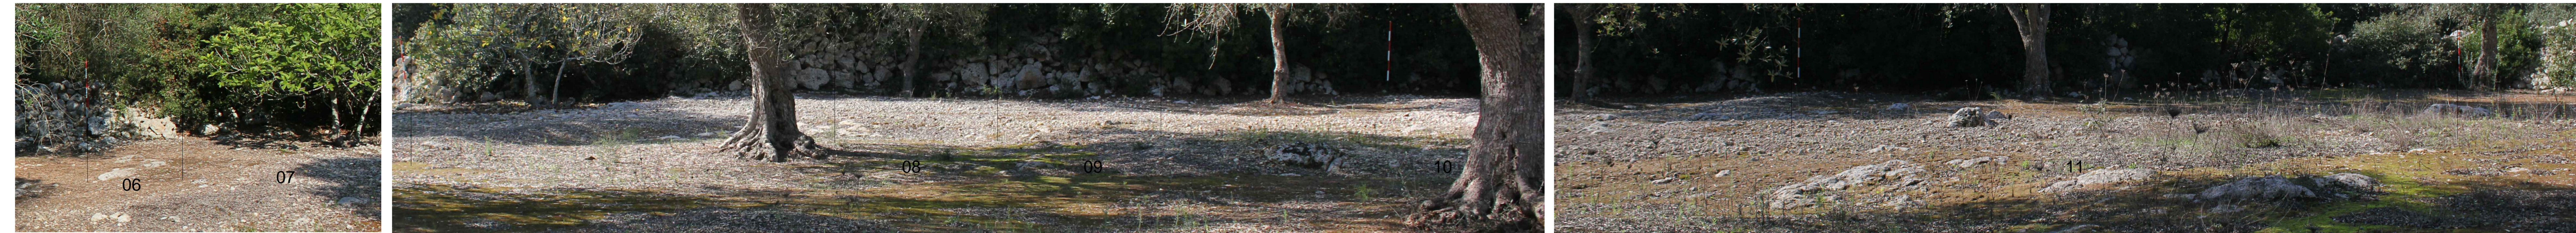
prospetto generale est

La visibilità risulta quasi nulla a causa della fitta vegetazione.

Il muro è costituito da pietre di varie dimensioni, accumulate per stratificazione molto disordinata in una tessitura incoerente. Massiccia presenza di pietre di grosse dimensioni, soprattutto alla base e a metà altezza. Numerosi tratti risultano in crollo, in particolare a Sud.

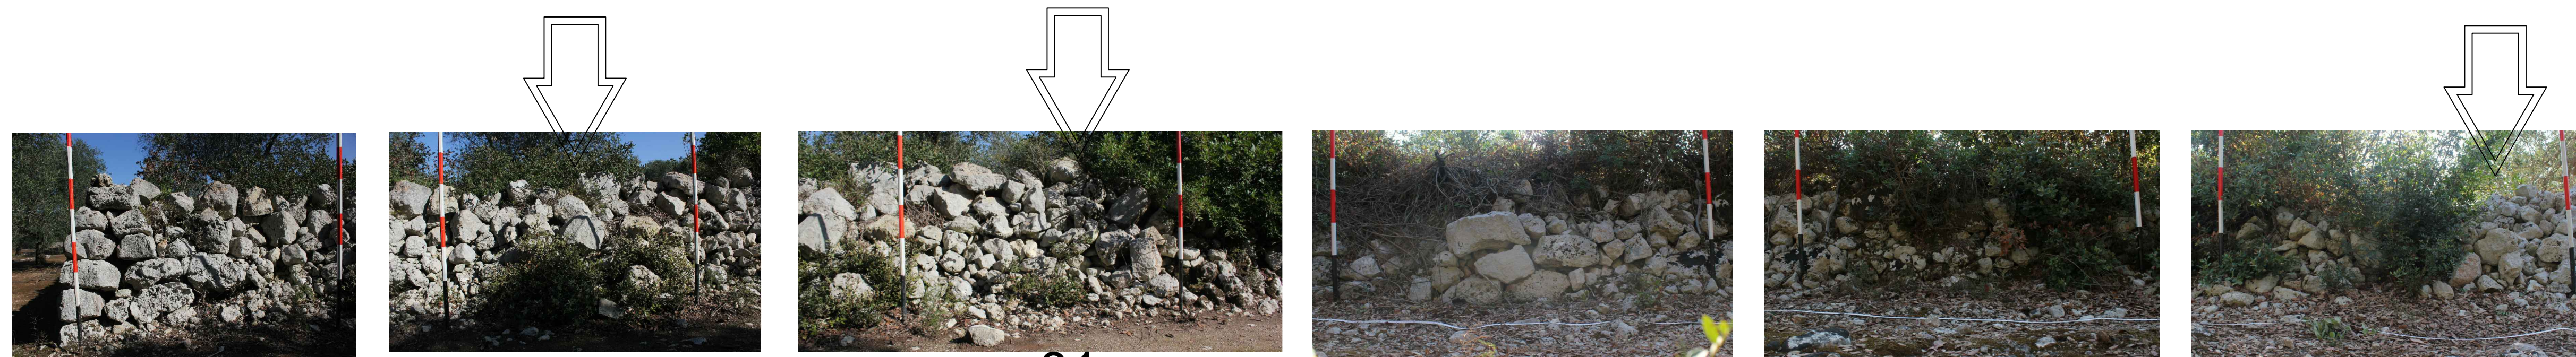
prospetto di dettaglio ovest

La visibilità risulta molto scarsa a causa della fitta vegetazione, ad eccezione del limite Nord, dove si lega ad un muro con andamento E-O (MR107).
Il muro è costituito da pietre di varie dimensioni, accumulate per stratificazione molto disordinata in una tessitura incoerente. Massiccia presenza di pietre di grosse dimensioni, soprattutto alla base e a metà altezza. Lo spigolo settentrionale è ben distinto, costituito da sei grosse pietre sovrapposte. Numerosi tratti risultano in crollo, in particolare a Sud.

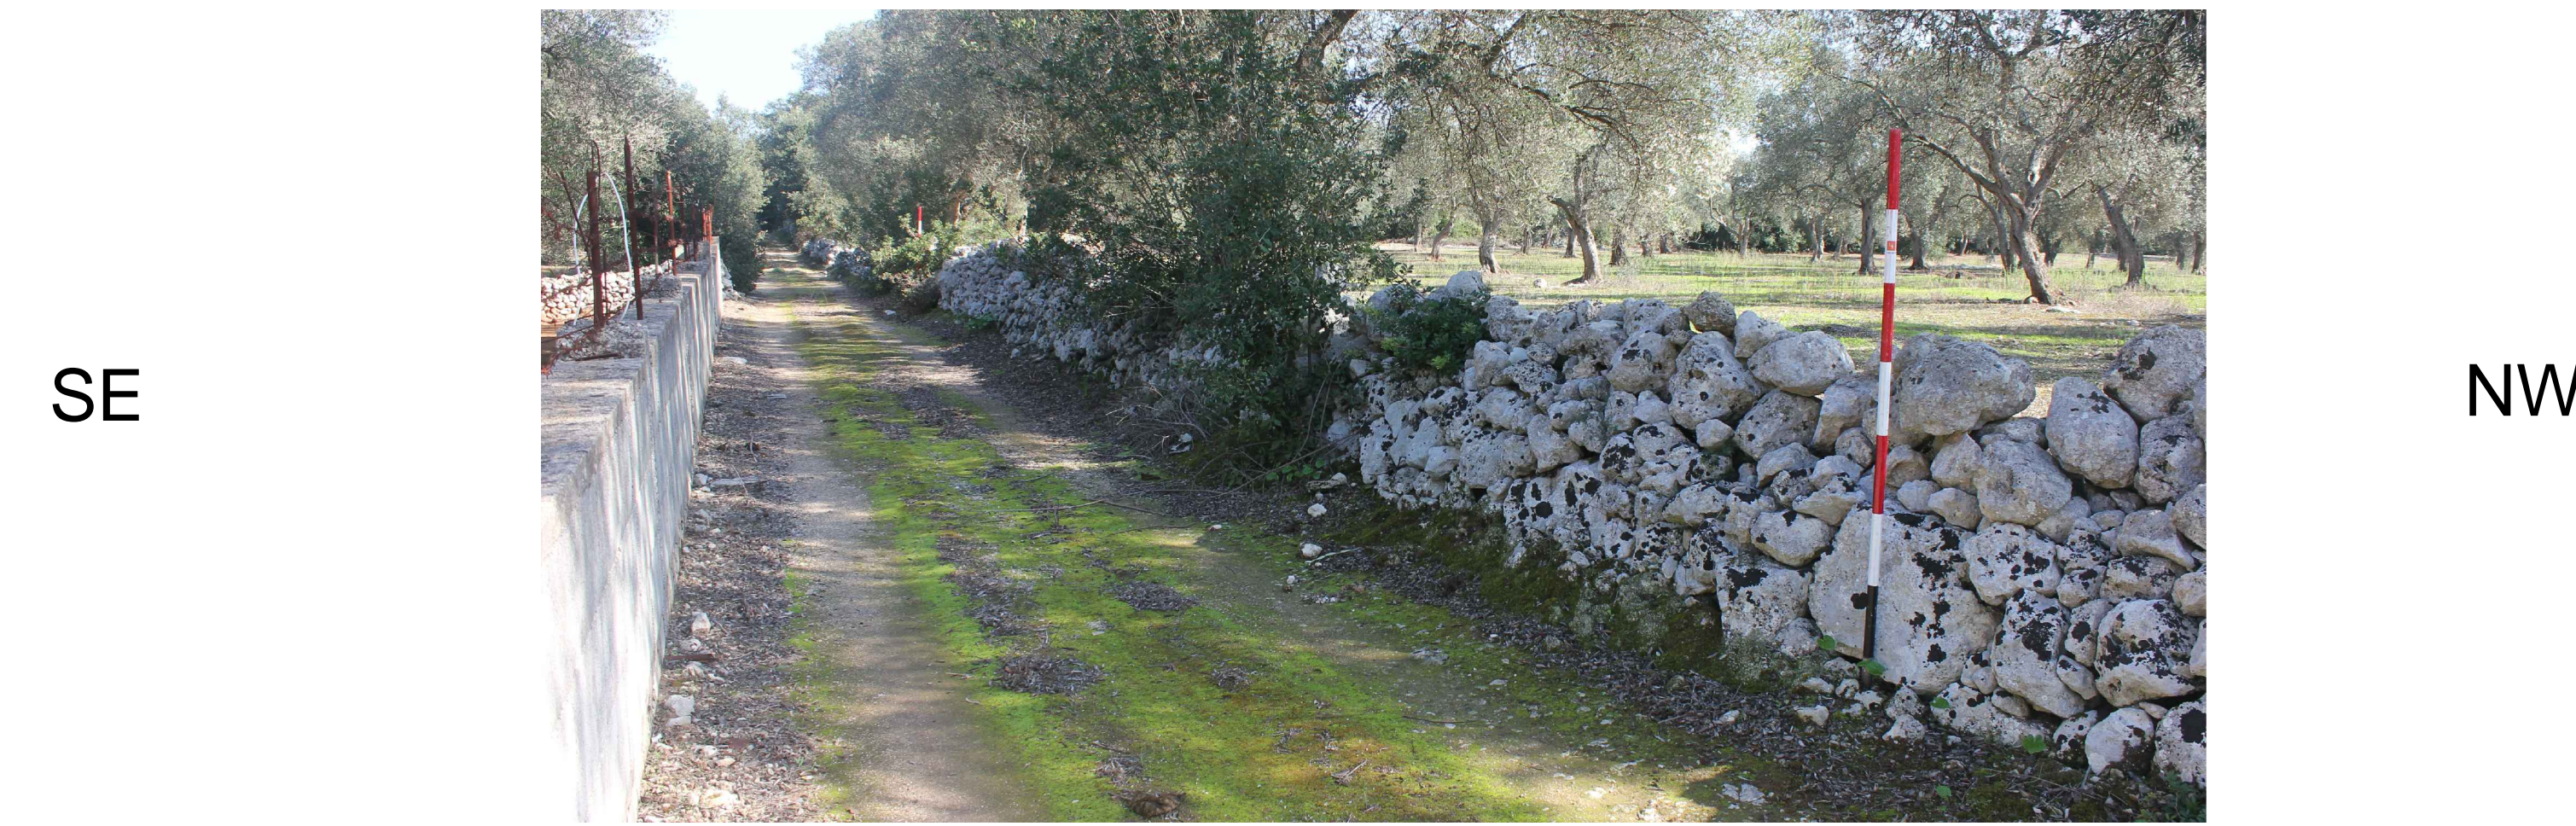
vista generale nord

Muro orientato Est Ovest. Entrambi i paramenti del muro risultano ben visibili

Il muro è costituito da pietre di diverse dimensioni irregolari con spigoli non vivi, in maggior parte medie. La tessitura di entrambi i paramenti risulta essere molto disordinata fatta per grossolana stratificazione. Entrambi i paramenti hanno uguale tessitura.

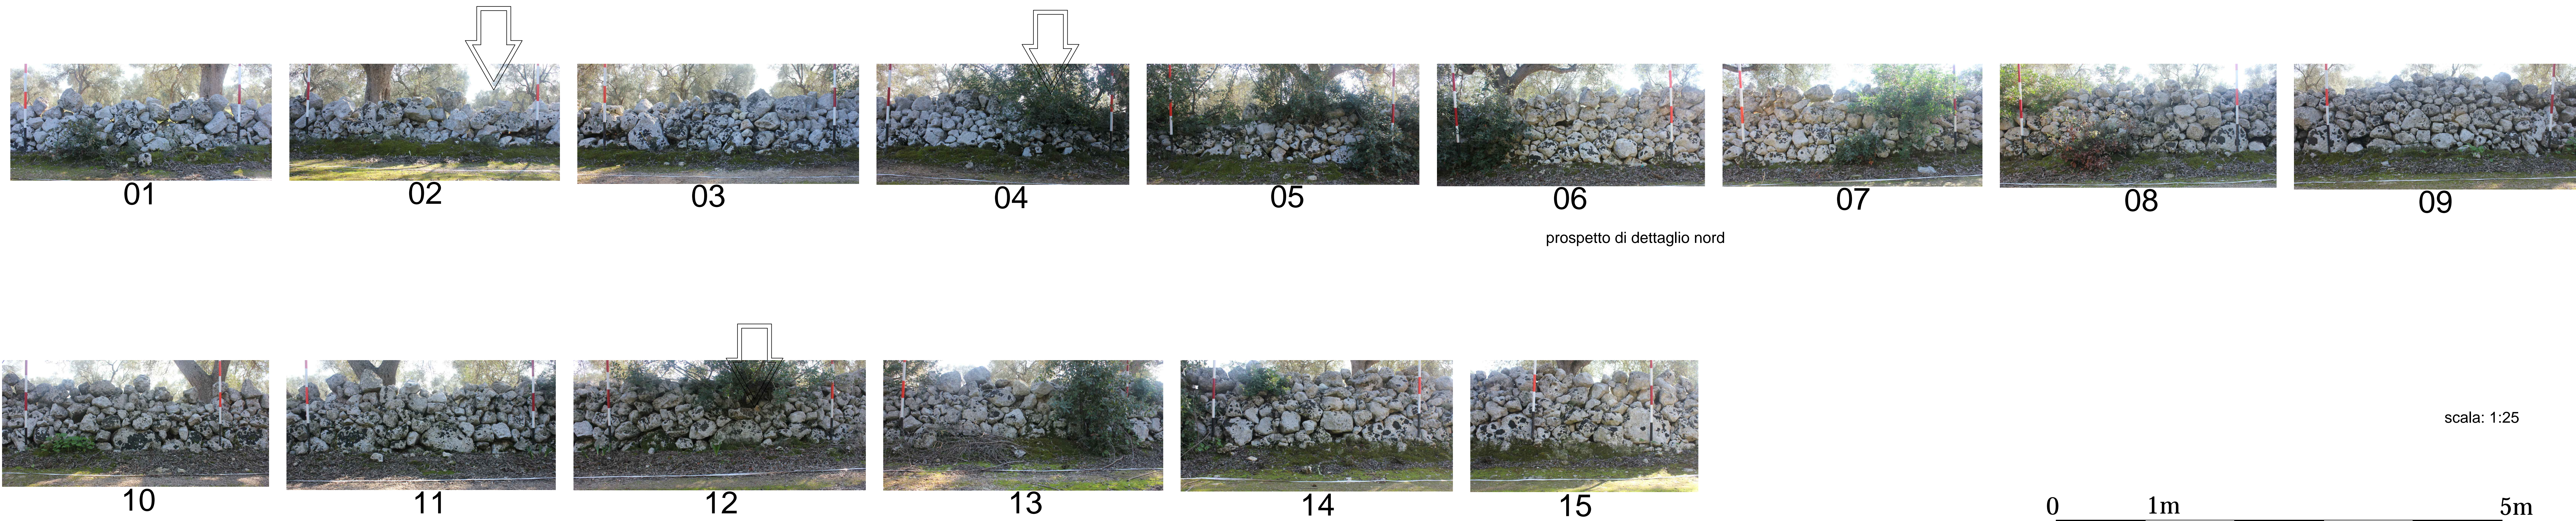
prospetto di dettaglio nord

Il paramento N possiede una tessitura molto disordinata fatta per stratificazione grossolana, utilizzando pietre di diverse dimensioni irregolari con spigoli non vivi, in maggior parte medie e grandi, con molto spazio tra i costitutivi. La parte superiore è disomogenea e spesso in crollo, spesso con pietre irregolari di grandi dimensioni. La base in alcuni casi presenta grandi blocchi irregolari. Il muro presenta diverse aree in crollo per la presenza di arbusti addossati o all'interno del paramento.

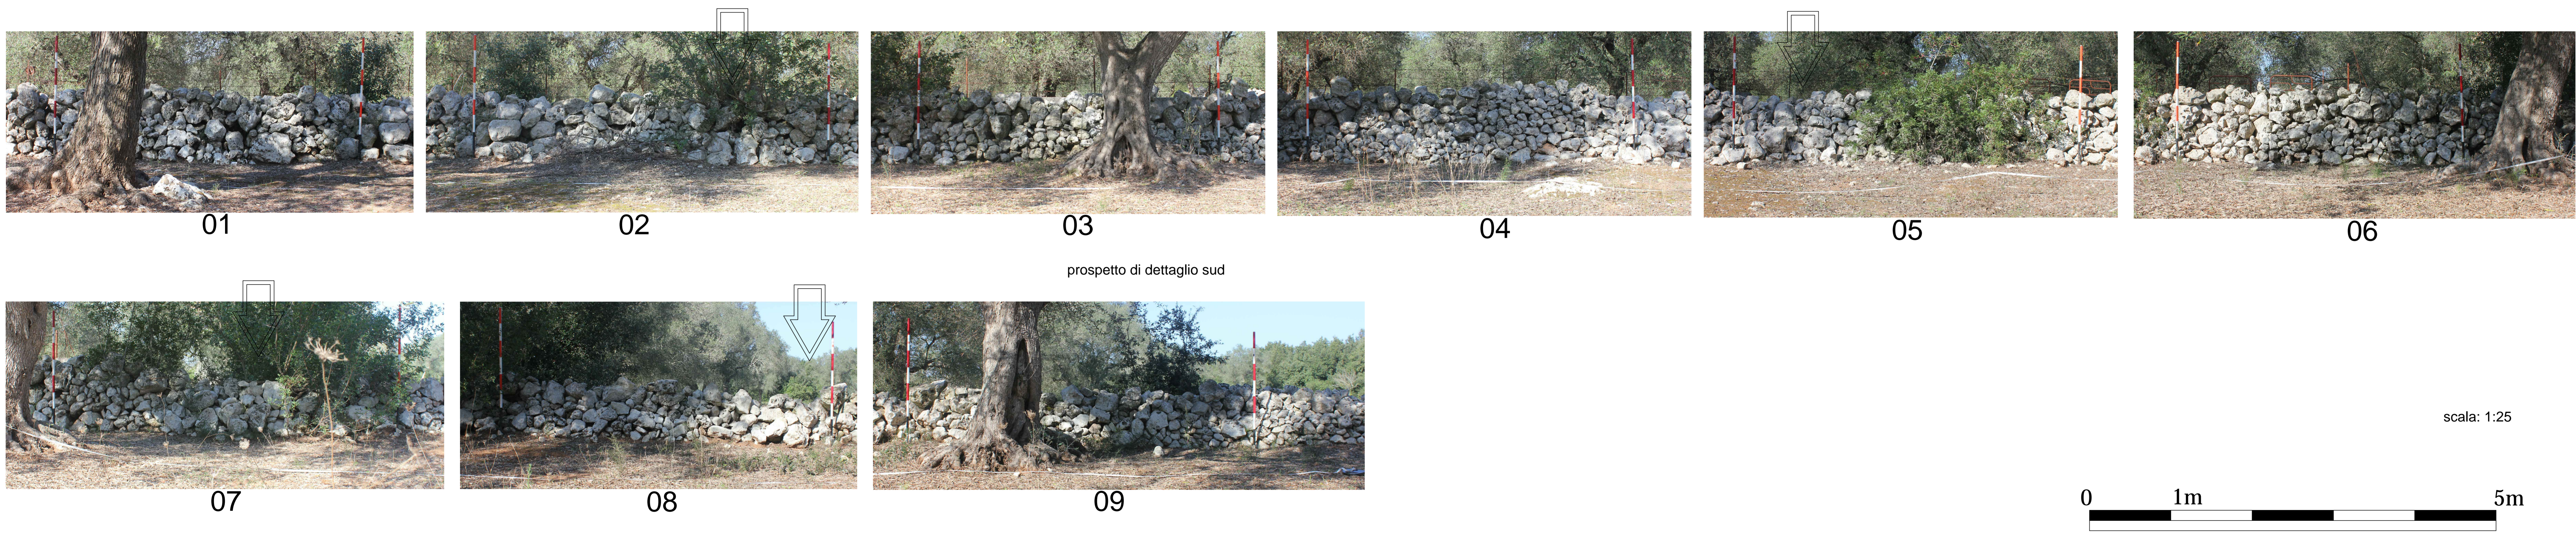
Il paramento S possiede una tessitura molto disordinata fatta per stratificazione grossolana, utilizzando pietre di diverse dimensioni irregolari con spigoli non vivi, in maggior parte medie e grandi, con molto spazio tra i costitutivi. La parte superiore è disomogenea e spesso in crollo, spesso con pietre irregolari di grandi dimensioni. La base in alcuni casi presenta grandi blocchi irregolari. Il muro presenta diverse aree in crollo per la presenza di arbusti addossati o all'interno del paramento.
