PRODOTTORE		TAP		APPENDICE 5 TAVOLA 081 - DOCUMENTAZIONE DEL MURO A SECCO MR50REV	
PROGETTO	TRANS ADRIATIC PIPELINE	SCALE	1:50	Foglio	1 of 1
REDAZIONE	TRANS ADRIATIC PIPELINE	DATA	01/07/2014	REVISIONE	01
PROVA	TRANS ADRIATIC PIPELINE	PROVA	01/07/2014	PROVA	01

TRANSA ADRIATIC PIPELINE ENVIRONMENTAL RESOURCES MANAGEMENT				Appendice 5 Tavola 087 - Documentazione del muro a secco MRSAREV	
Data: 01/08/2024	Autore:	Disegnato:	Verificato:	Scala:	Foglio 1 di 1
Progetto:	Cliente:	Indirizzo:	Località:	Stato:	01

PRODOTTORE		TAP		APPENDICE 5 TAVOLA 088 - DOCUMENTAZIONE DEL MURO A SECCO MR55REV	
PROGETTO	TRANS ADRIATIC PIPELINE	SCALE	1:50	Foglio	1 of 1
REDAZIONE	TRANS ADRIATIC PIPELINE	DATA	01/07/2014	REVISIONE	01
PROVA	TRANS ADRIATIC PIPELINE	PROVA	01/07/2014	PROVA	01
PROVA	TRANS ADRIATIC PIPELINE	PROVA	01/07/2014	PROVA	01

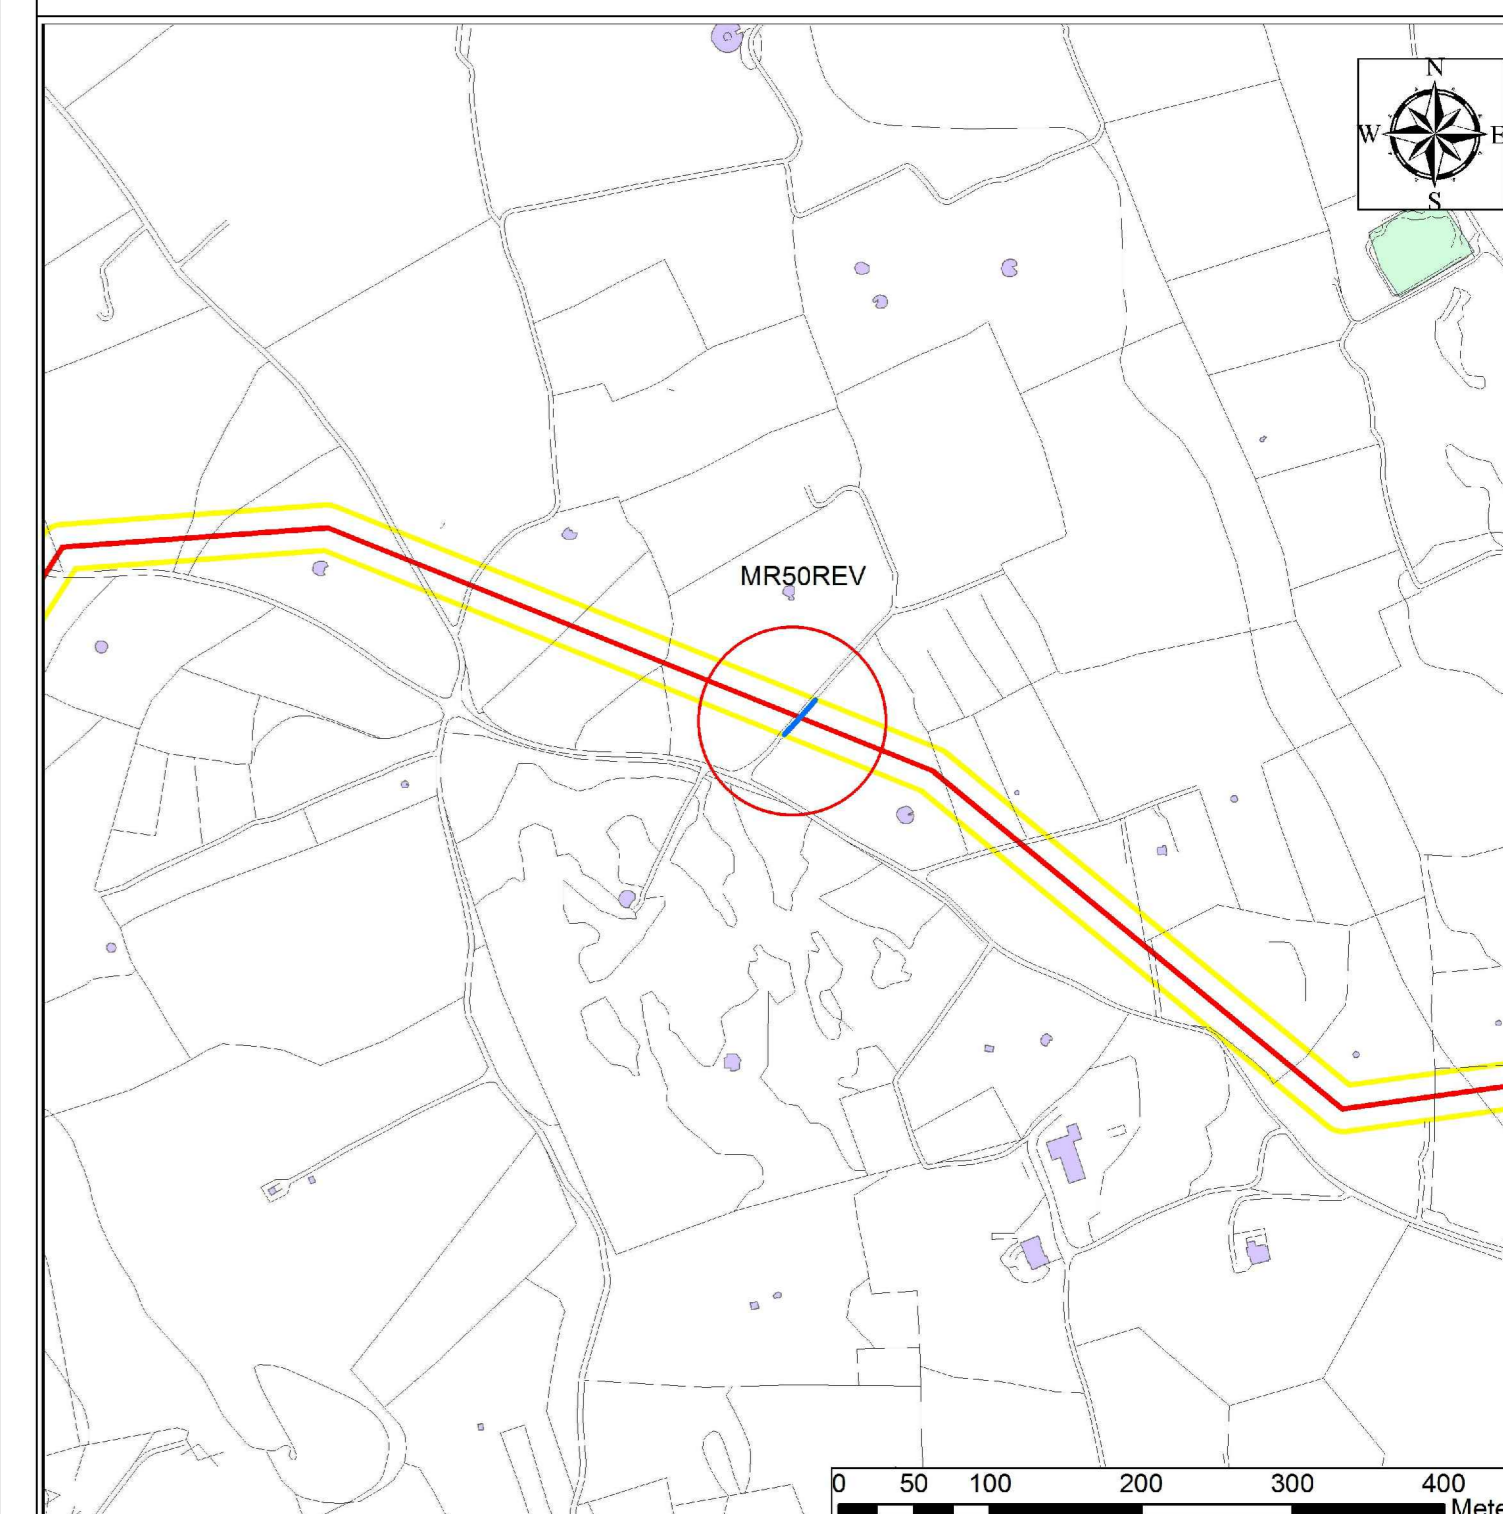
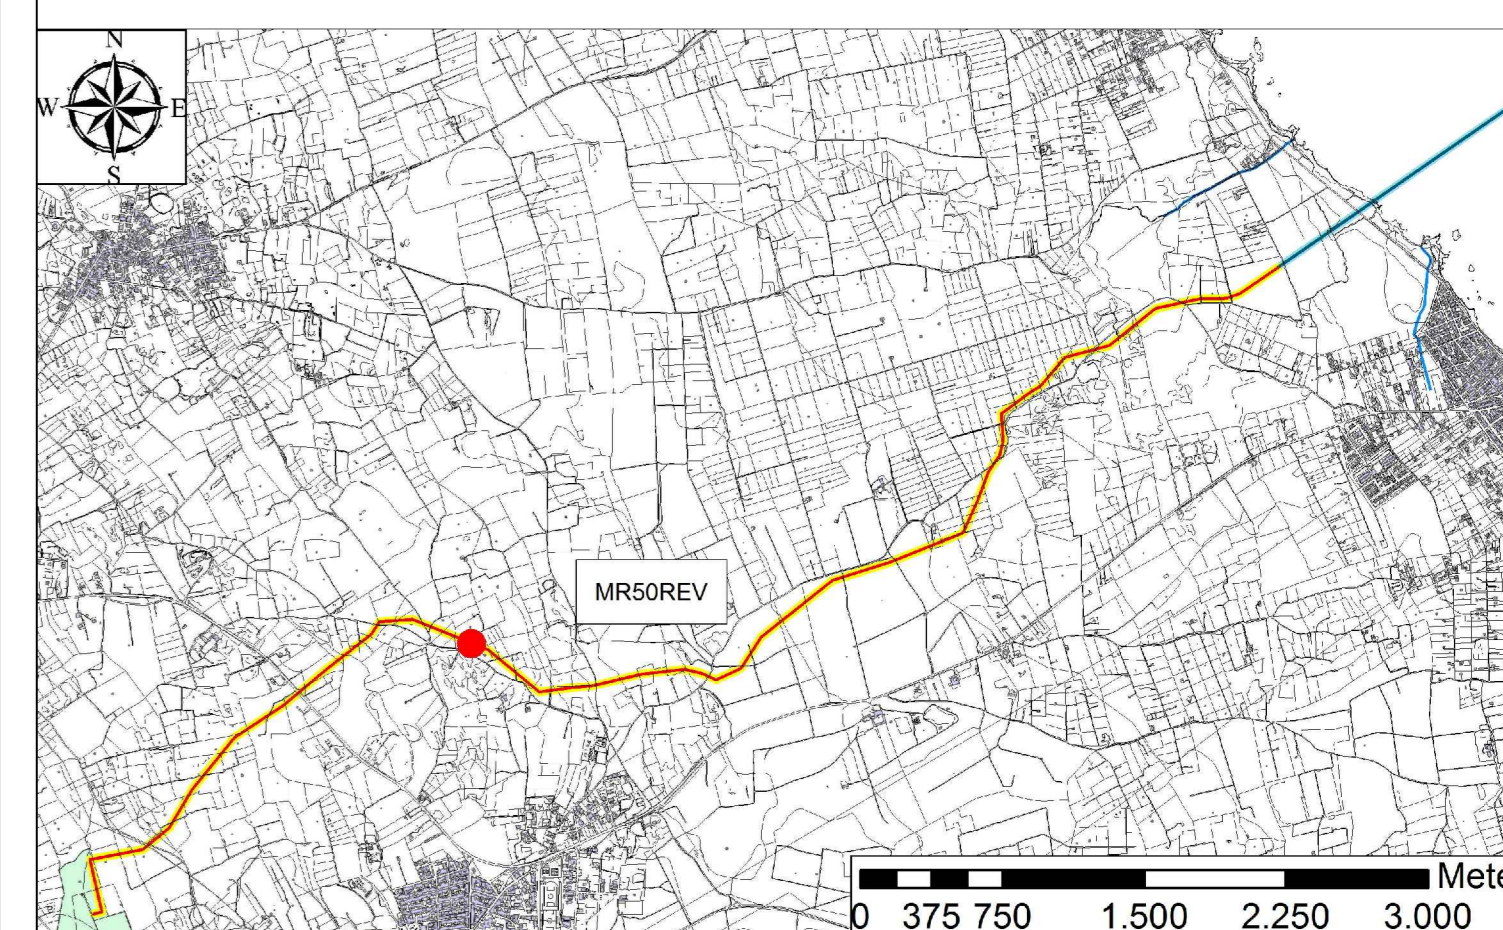
Muro orientato NE-SO, a chiusura di una strada interpodereale (a Nord-Ovest) e un oliveto (a Sud-Est).

Prospetto Sud-Est.

È composto da pietre dalla forma irregolare di varie dimensioni, poggiate su una base formata da grosse pietre, accumulate per stratificazione regolare in tessitura omogenea. Le pietre presentano una faccia ben lisciata. La sommità si presenta ben regolarizzata e preservata, con una cresta formata da pietre di medie dimensioni poste di testa, alloggiate su piccole scaglie e pietre poste di piatto; nel tratto più settentrionale sulla cresta sono poggiate disordinatamente pietre di piccole e medie dimensioni dalla forma irregolare. Il muro si presenta in eccellente stato di conservazione.

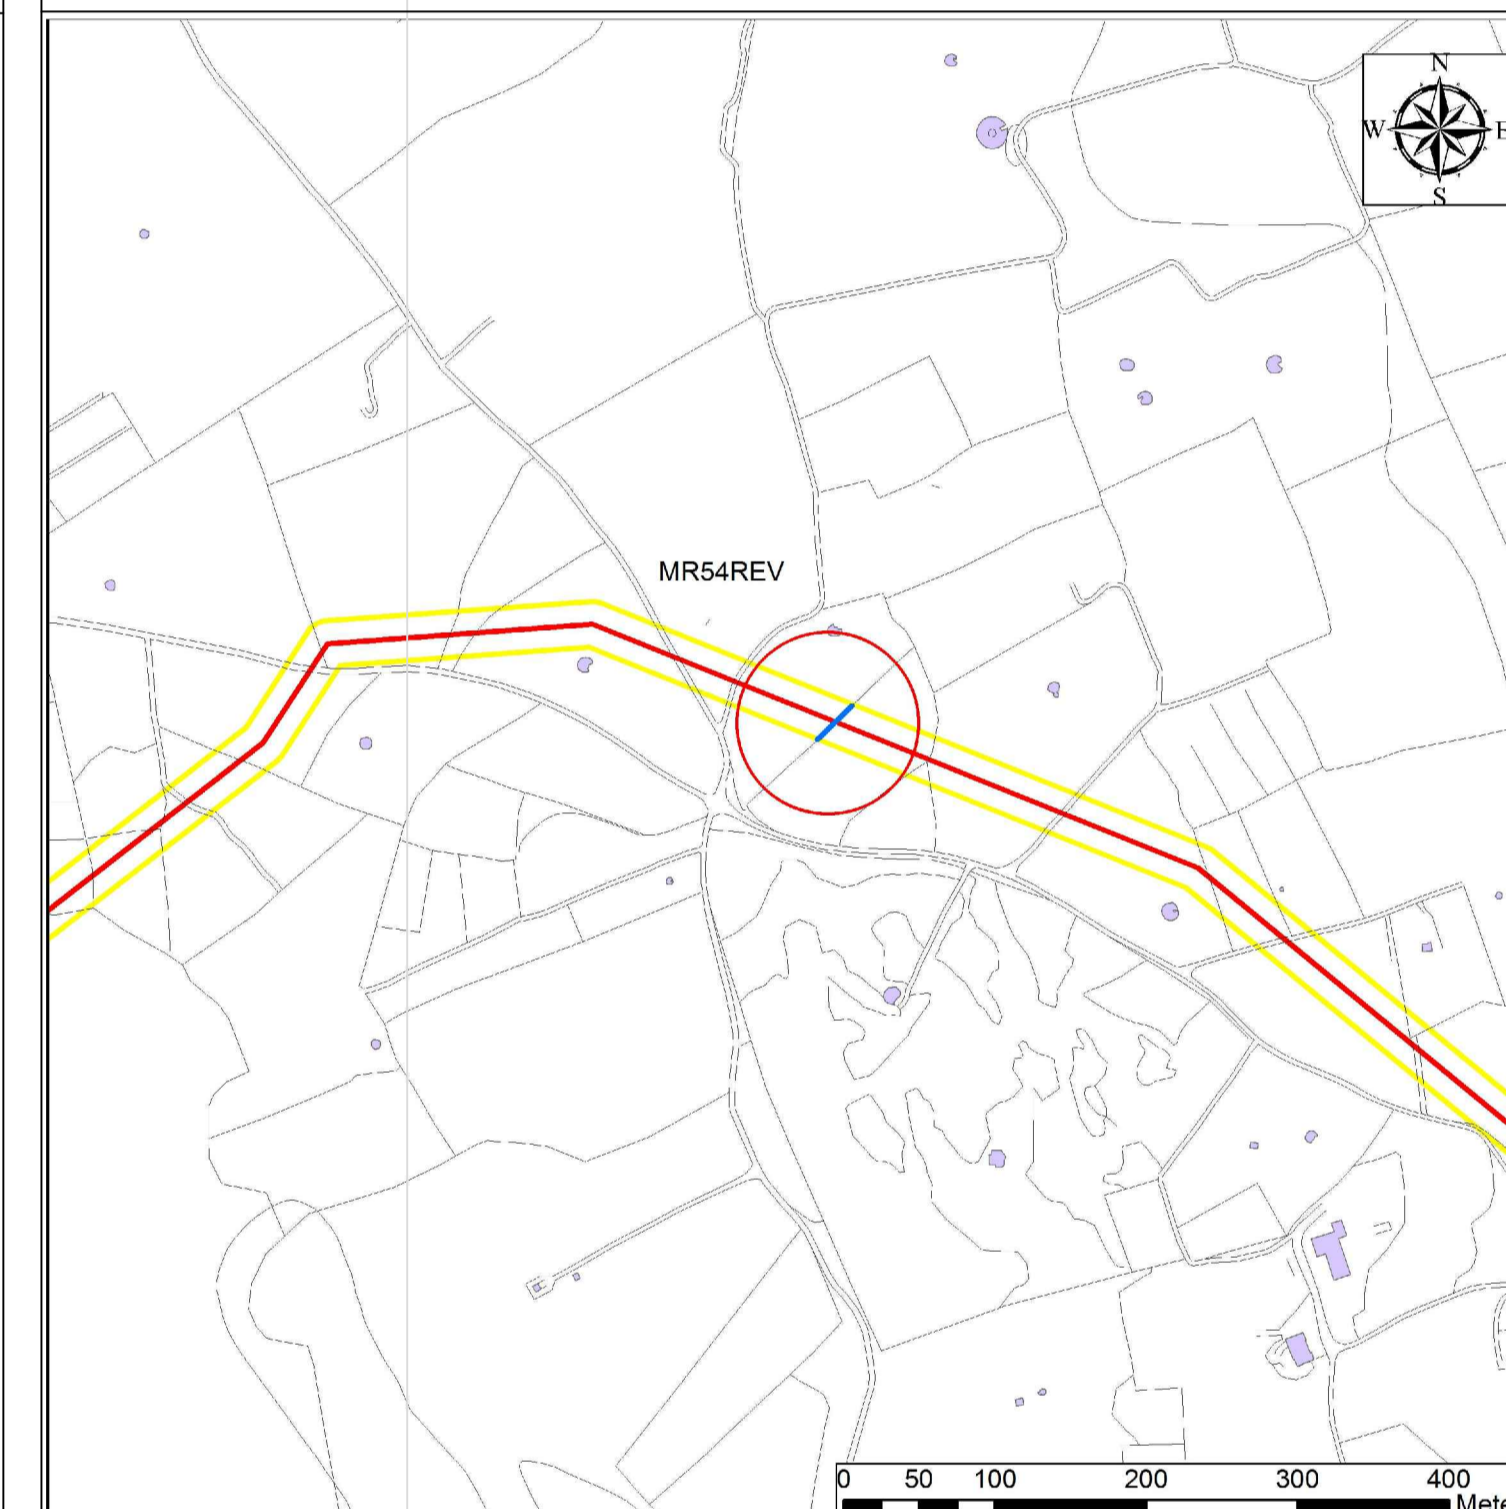
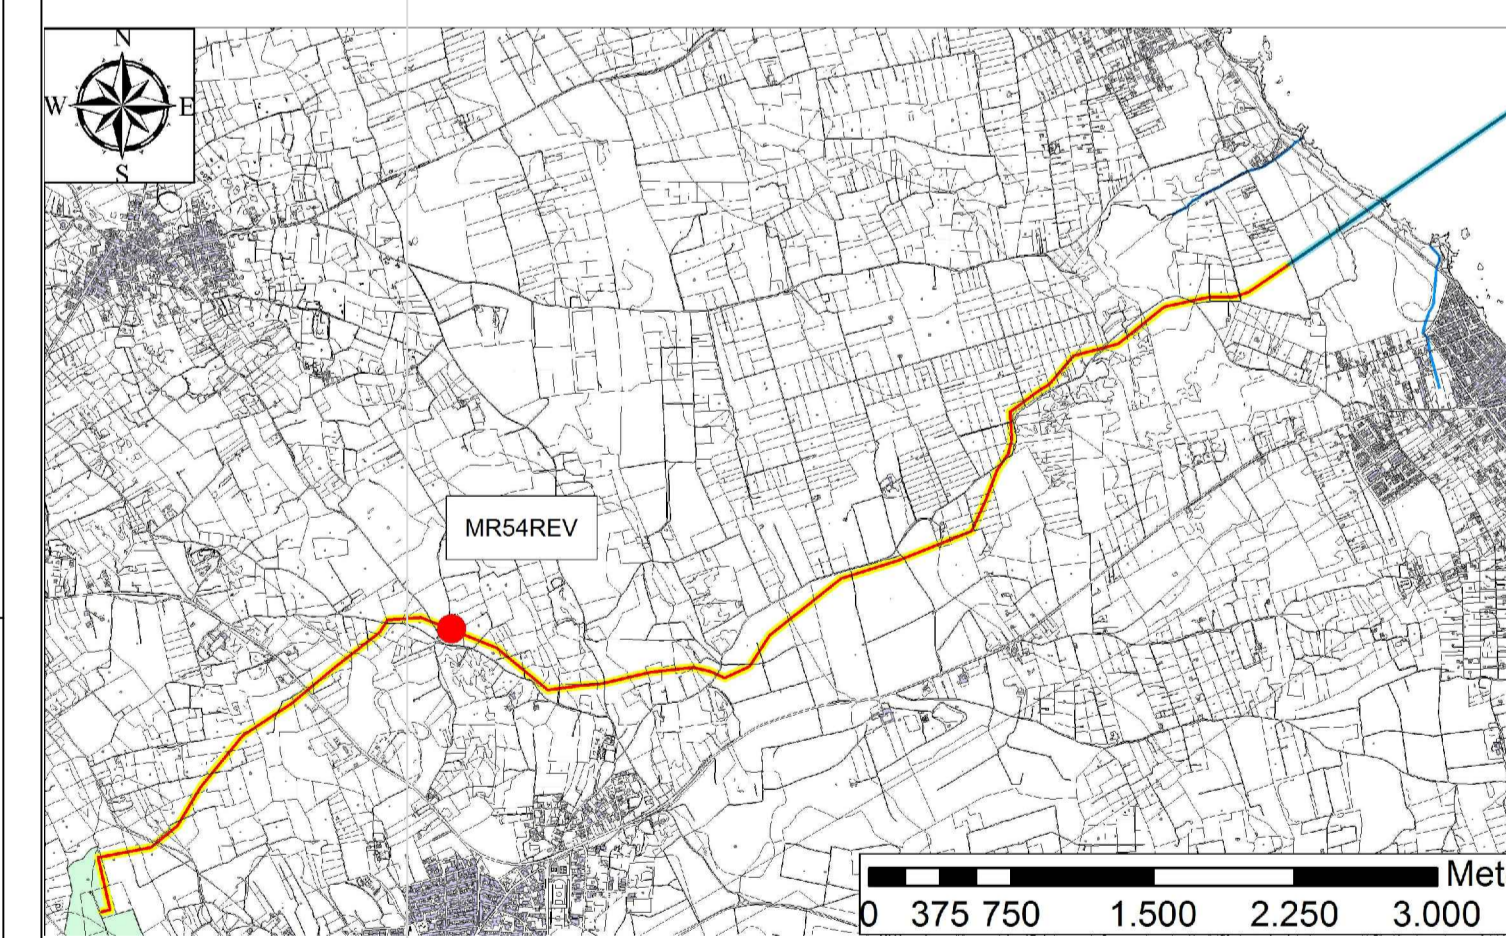
Muro interpodereale orientato NE-SO.

Prospetto Sud-Est.
 Visibilità buona.
 È composto da pietre dalla forma irregolare di varie dimensioni, accumulate per getto in maniera del tutto incoerente.
 Si presenta in pessimo stato di conservazione.

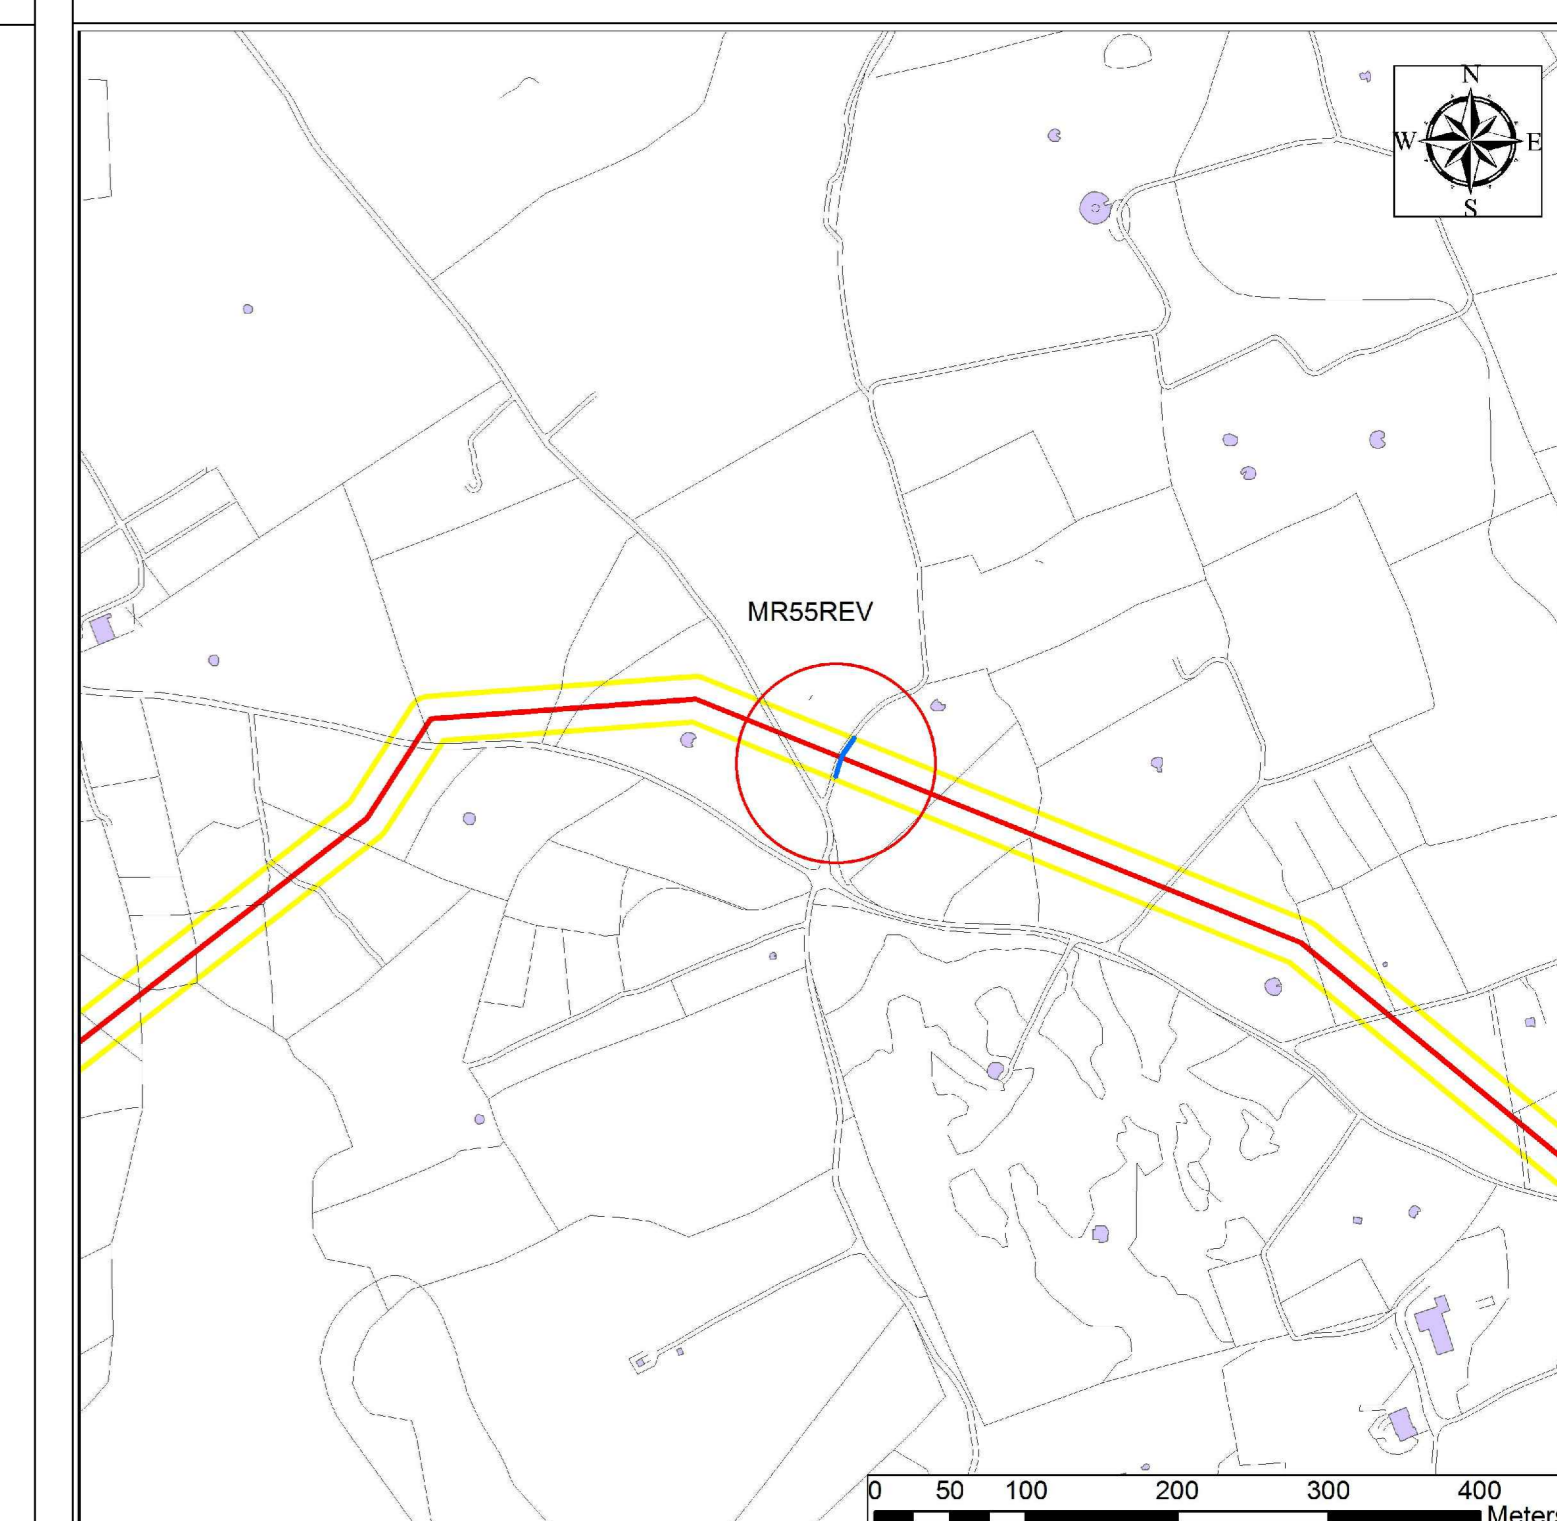
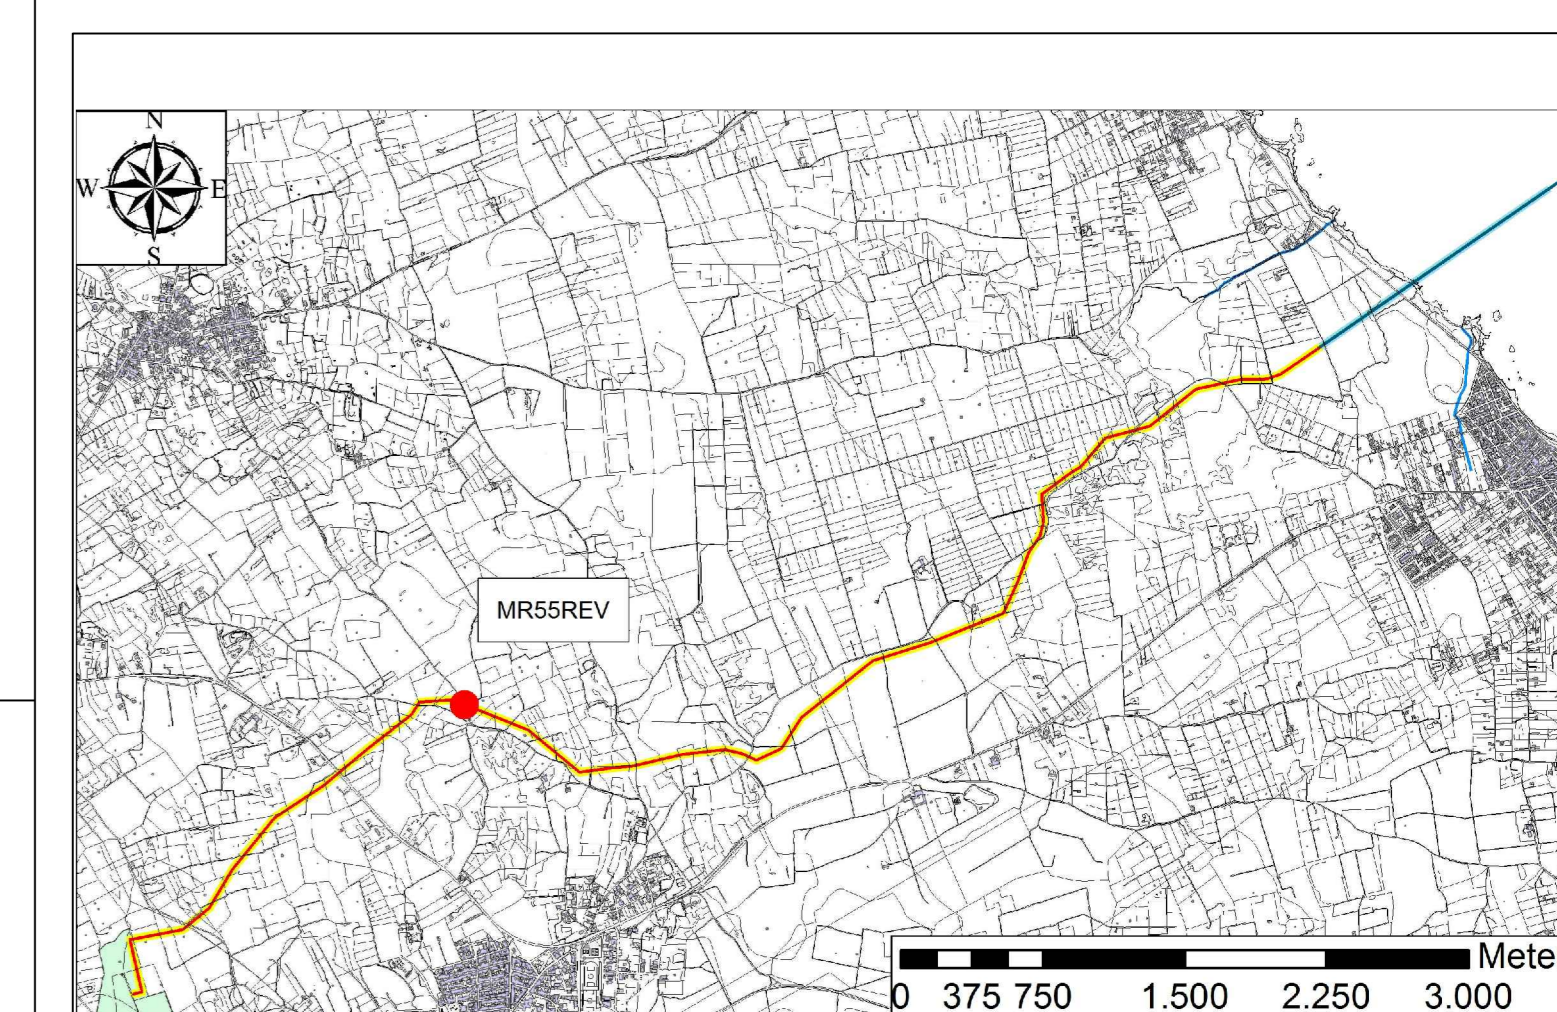
Muro orientato N-S, dall'andamento e altezza irregolare. La visibilità è molto scarsa nella parte meridionale, discreta sul resto del tracciato. Segna il confine fra una strada (a Ovest) e un oliveto in stato di abbandono (a Est).

Il paramento è composto da pietre di dimensioni medio-grandi, alloggiate su una base costituita da pietre di grandi dimensioni, accumulate per stratificazione irregolare e disordinata. La tessitura è disomogenea. A circa 5 m dal limite meridionale, il crollo della parte sommitale è stato parzialmente tamponato da un accumulo di piccole pietre e scaglie, in parte a loro volta crollate al suolo.

Lo stato di conservazione non è buono: il muro presenta crolli della parte sommitale in diversi punti.
