PRODOTTORE		TAP		APPENDICE 5 TAVOLA 101 - DOCUMENTAZIONE DEL MURO A SECCO MR61REV	
PROGETTO		TRANS ADRIATIC PIPELINE		Foglio 1 of 1	
REDAZIONE		TRANS ADRIATIC PIPELINE		Rev. 01	
AUTORE		ENVIRONMENTAL RESOURCES MANAGEMENT		Data: 2023-11-09

PROGETTO		TRANS ADRIATIC PIPELINE		Appendice 5 Tavola 103 - Documentazione del muro a secco MR67		Foglio: 1 of 1	
NO	19/09/2013	EMERSONE PER PROCEDURA VIA	ESAT	EMER	EMER	Rev.	00
NO	04/01	VALUTAZIONE	EMER	EMER	EMER	Rev.	00
NO						Rev.	
PRODOTTORE		TRANS ADRIATIC PIPELINE		Appendice 5 Tavola 103 - Documentazione del muro a secco MR67		Foglio: 1 of 1	
NO	19/09/2013	EMERSONE PER PROCEDURA VIA	ESAT	EMER	EMER	Rev.	00
NO	04/01	VALUTAZIONE	EMER	EMER	EMER	Rev.	00
NO						Rev.	
PRODOTTORE		TRANS ADRIATIC PIPELINE		Appendice 5 Tavola 103 - Documentazione del muro a secco MR67		Foglio: 1 of 1	
NO	19/09/2013	EMERSONE PER PROCEDURA VIA	ESAT	EMER	EMER	Rev.	00
NO	04/01	VALUTAZIONE	EMER	EMER	EMER	Rev.	00
NO						Rev.

NO	19-09-2015	ESSEDI FOR INFILTRATION	CAPI	8000	400
NO	NO	INDICAZIONE	INDICAZIONE	INDICAZIONE	INDICAZIONE
NO					Trans Adriatic Pipeline
DOCUMENT TITLE					
TRANS ADRIATIC PIPELINE			Appendix 5 Map 104 - Documentation of Drystone MR69		
TRANS ADRIA

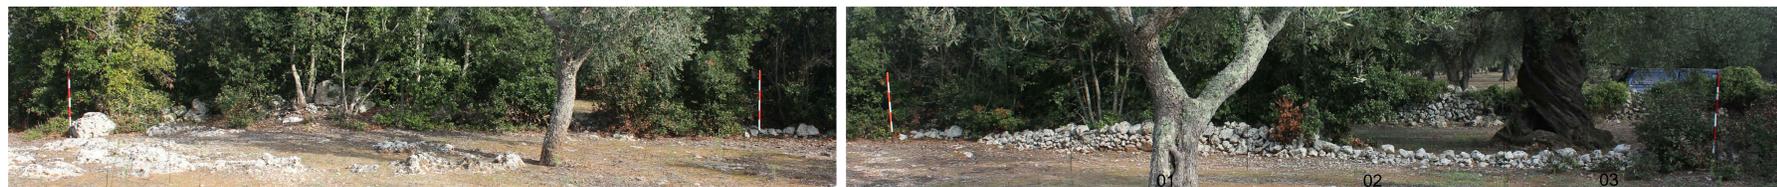
prospetto generale ovest

Muro orientato N-S.

Il paramento est non risulta visibile verso Nord per la presenza di alberi ed arbusti. Il resto del muro risulta discretamente visibile anche se per molti metri rintracciabile per pochi centimetri (8-10 cm.) rispetto il piano di calpestio (un solo filare di pietre). Il muro è costituito da pietre di diverse dimensioni irregolari con spigoli non vivi, in maggior parte medie e grandi. La tessitura risulta essere molto disordinata fatta per getto. La zona centrale risulta essere in crollo. Entrambi i paramenti, per le porzioni visibili, hanno uguale tessitura.

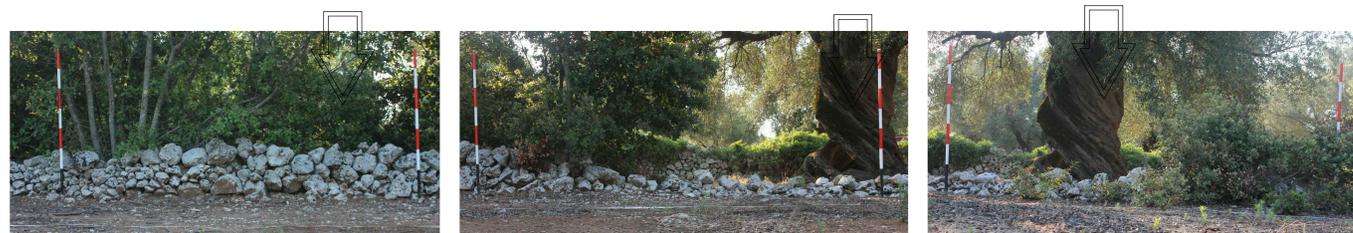
prospetto di dettaglio ovest

Il paramento ovest possiede una tessitura molto disordinata fatta per getto utilizzando pietre di diverse dimensioni irregolari con spigoli non vivi, in maggior parte medie e grandi, con molto spazio tra i costitutivi. La parte superiore è disomogenea e spesso in crollo. La parte iniziale è rintracciabile per pochi centimetri da piano di calpestio (un solo filare di pietre).

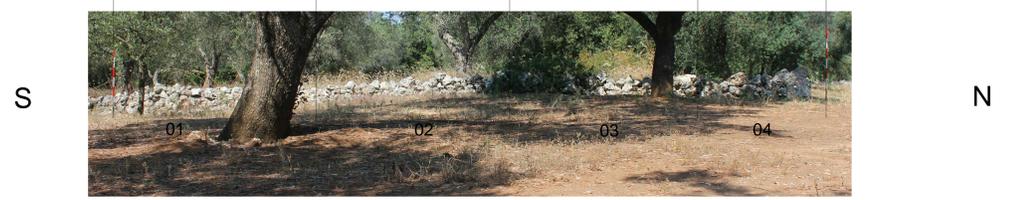
prospetto generale est

Muro orientato N-S. La visibilità di entrambi i paramenti risulta essere buona. Il muro è molto basso (circa 40cm. visibili uno o due filari) con un andamento incoerente, non lineare. Il muro visibile è costituito da pietre di diverse dimensioni irregolari con spigoli non vivi. La tessitura risulta essere molto disordinata fatta per getto. Il muro risulta essere in crollo per un piccolo tratto centrale. Entrambi i paramenti, hanno uguale tessitura.

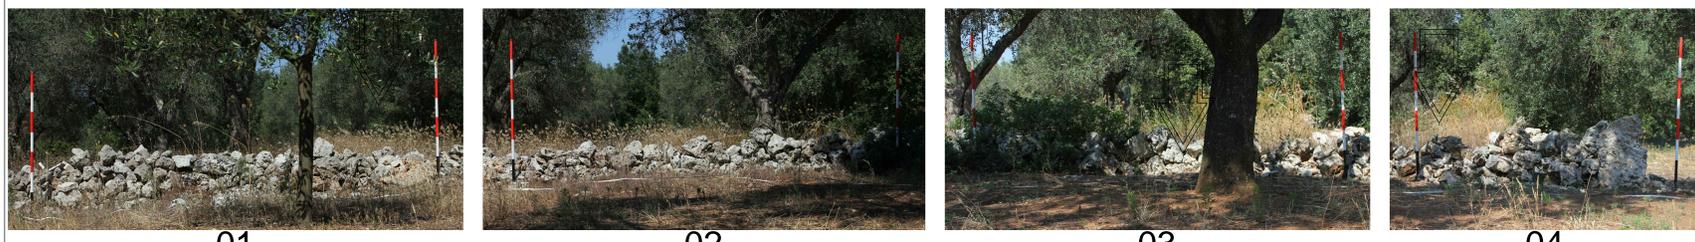
prospetto di dettaglio est

Il paramento E possiede una tessitura molto disordinata fatta per getto utilizzando pietre di diverse dimensioni irregolari con spigoli non vivi, con molto spazio tra i costitutivi. La parte superiore è disomogenea e spesso in crollo. La parte finale del muro ad ovest si contraddistingue per la presenza di una grande pietra irregolare. Il muro risulta essere in crollo per un piccolo tratto centrale..

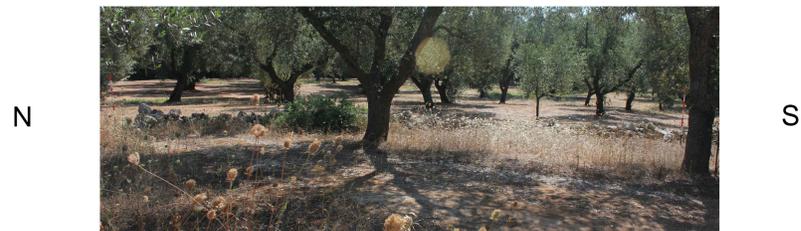
vista generale ovest

Muro orientato N-S. La visibilità di entrambi i paramenti risulta essere buona. Il muro è molto basso (circa 40cm. visibili uno o due filari) con un andamento incoerente, non lineare. Il muro visibile è costituito da pietre di diverse dimensioni irregolari con spigoli non vivi. La tessitura risulta essere molto disordinata fatta per getto. Il muro risulta essere in crollo per un piccolo tratto centrale. Entrambi i paramenti, hanno uguale tessitura.

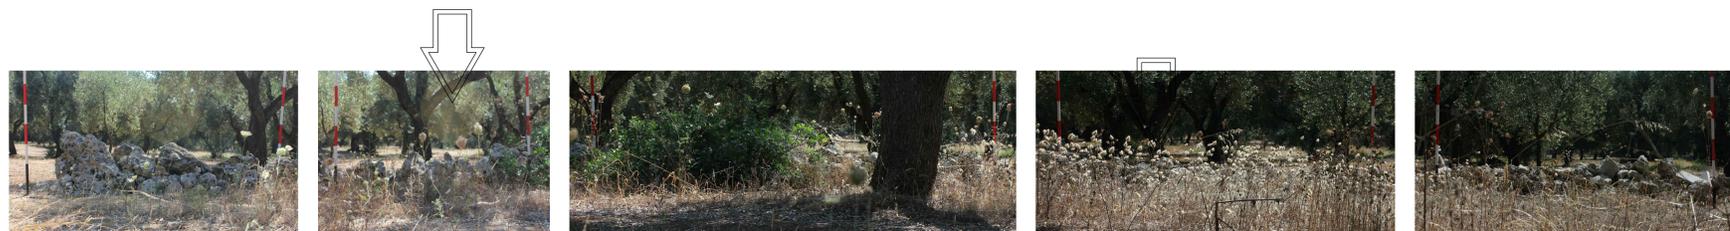
prospetto di dettaglio ovest

Il paramento O possiede una tessitura molto disordinata fatta per getto utilizzando pietre di diverse dimensioni irregolari con spigoli non vivi, con molto spazio tra i costitutivi. La parte superiore è disomogenea e spesso in crollo. La parte finale del muro ad ovest si contraddistingue per la presenza di una grande pietra irregolare. Il muro risulta essere in crollo per un piccolo tratto centrale.

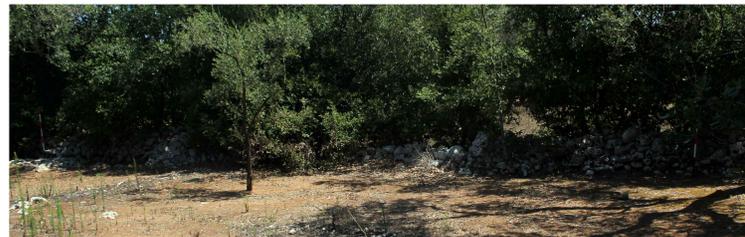
vista generale ovest

Muro interpodereale orientato N-S. La visibilità risulta piuttosto scarsa, con ampie porzioni completamente nascoste dalla fitta vegetazione, in particolare nel prospetto Est.

Lo stato di conservazione è pessimo. Il muro appare in gran parte in crollo, soprattutto nella parte meridionale.

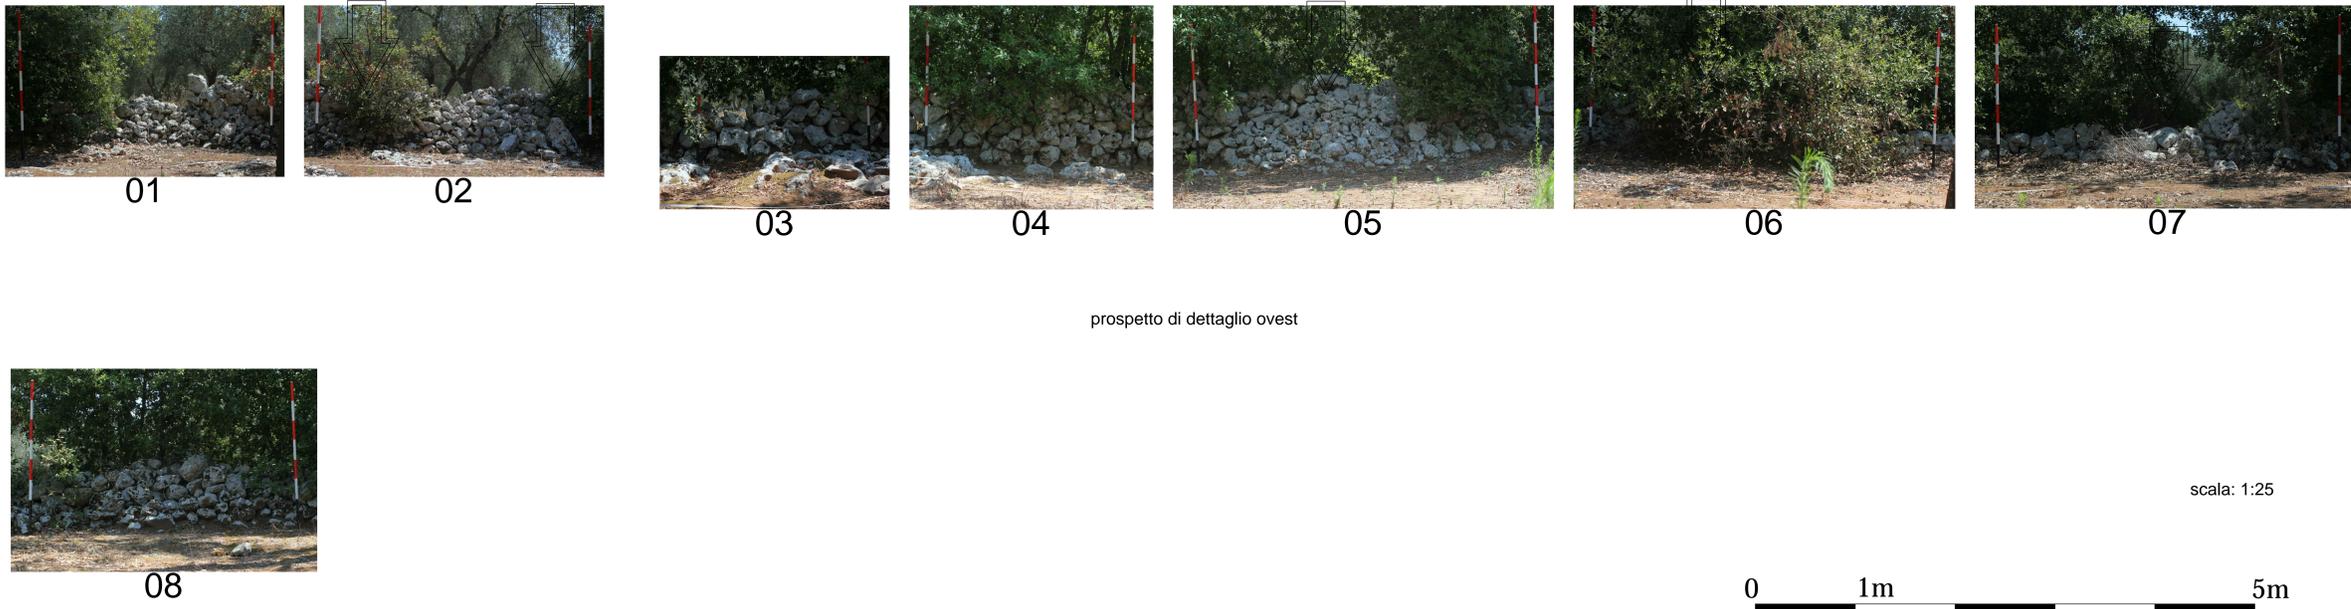
prospetto di dettaglio ovest

Il muretto è costituito da pietre di varia forma e dimensione accumulate per getto (o piuttosto per stratificazione molto irregolare) direttamente sul banco roccioso, affiorante per ampi tratti, in una tessitura disomogenea e approssimativa.

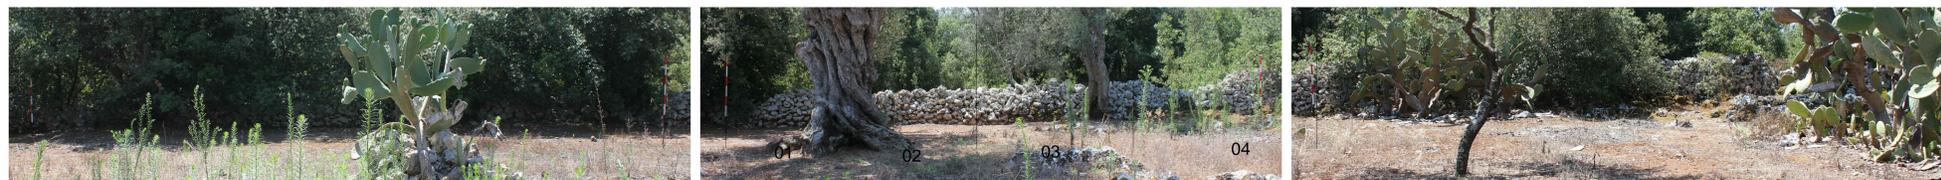
prospetto generale nord

Muro orientato Est-Ovest. Entrambi i paramenti sono totalmente ricoperti da alberi e arbusti, solo una porzione centrale (circa 13 m.) di entrambi risulta visibile. Il muro è costituito da pietre di diverse dimensioni irregolari con spigoli non vivi, soprattutto di medie dimensioni. La tessitura risulta essere molto disordinata fatta per stratificazione. La porzione di muro visibile sembra lievemente cedere verso ovest. Il rilievo della planimetria è parziale perché effettuato solo sulla porzione di muro riconoscibile. Entrambi i paramenti, hanno uguale tessitura. Il muro risulta tracciato con il GPS solo per una porzione (circa metà) verso Est e ovest a causa della fitta vegetazione.

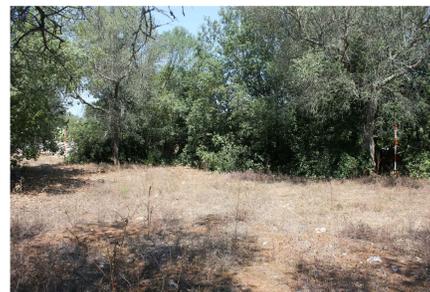
area non rilevata

Il paramento N possiede una tessitura molto disordinata fatta per stratificazione utilizzando pietre di diverse dimensioni irregolari con spigoli non vivi, con molto spazio tra i costitutivi. La parte superiore è disomogenea e spesso in crollo. Verso ovest il muro poggia direttamente sul banco.
