<p>TRANS ADRIATIC PIPELINE</p> <p>Appendice 5 Tavola 106 - Documentazione del muro a secco MR74</p> <p>ITALCO - ERM - 643 - Y - TAE - 1000 / #07</p> <p>ENVIRONMENTAL RESOURCES MANAGEMENT</p>		<p>Scale: 1:50</p> <p>Scale: 1:25</p> <p>Scale: 1:50</p> <p>Scale: 1:25</p> <p>Scale: 1:50</p> <p>Scale: 1:25</p> <p>Scale: 1:50</p> <p>Scale: 1:25</p>
--	--	---

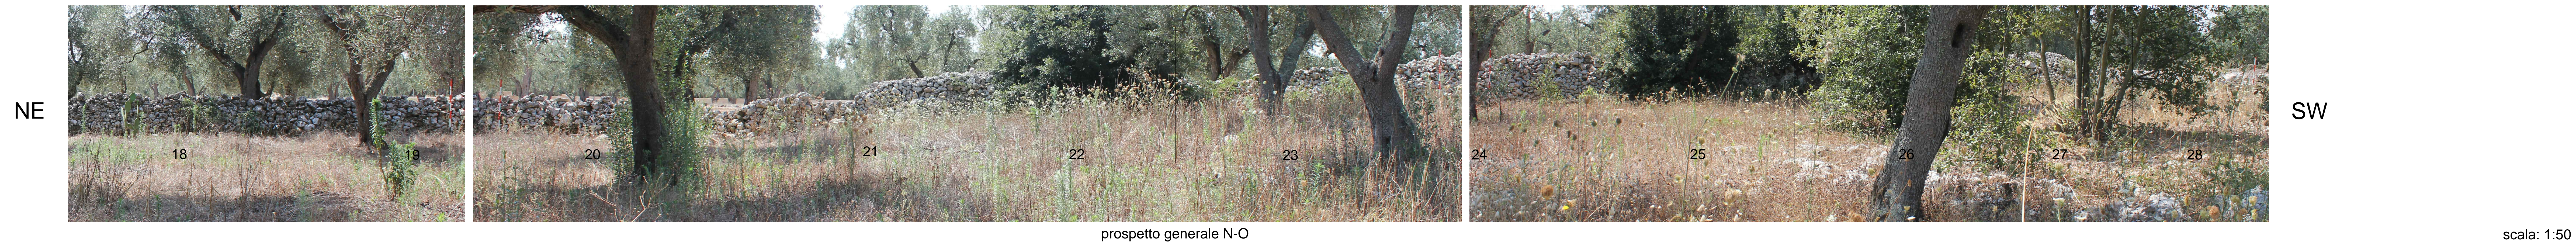
VISTA FOTOGRAFICA GENERALE

Muro orientato NE-SO. La visibilità di entrambi i paramenti risulta essere buona, tranne alcuni tratti del paramento Nord ovest, per la presenza di alberi e arbusti addossati. Il muro molto lungo (150 m.) risulta particolarmente complesso e articolato con molte differenze tra i paramenti e diverse tessiture rispetto lo stesso lato. Il muro è costituito da pietre di diverse dimensioni irregolari con spigoli non vivi, soprattutto di medie dimensioni.

Il paramento NO è caratterizzato dalla presenza di tre tamponature. In corrispondenza della struttura semicircolare del paramento SE il muro verso est si assottiglia molto come volumetria e anche la tessitura del paramento risulta completamente differente rispetto la parte verso ovest. La tessitura del muro a est e delle tamponature risulta essere molto disordinata fatta per stratificazione utilizzando pietre di diverse dimensioni irregolari, soprattutto medie, con spigoli non vivi, con molto spazio tra i costitutivi, la parte superiore è disomogenea e spesso in fase di crollo in più punti. Gran parte della struttura muraria (principale) a ovest ha una tessitura abbastanza ordinata per stratificazione utilizzando pietre di diverse dimensioni irregolari, soprattutto medie, con spigoli non vivi, con poco spazio tra i costitutivi, la parte superiore, in alcuni punti in crollo, risulta essere abbastanza omogenea, pietre più piccole sono utilizzate per regolarizzare la superficie.

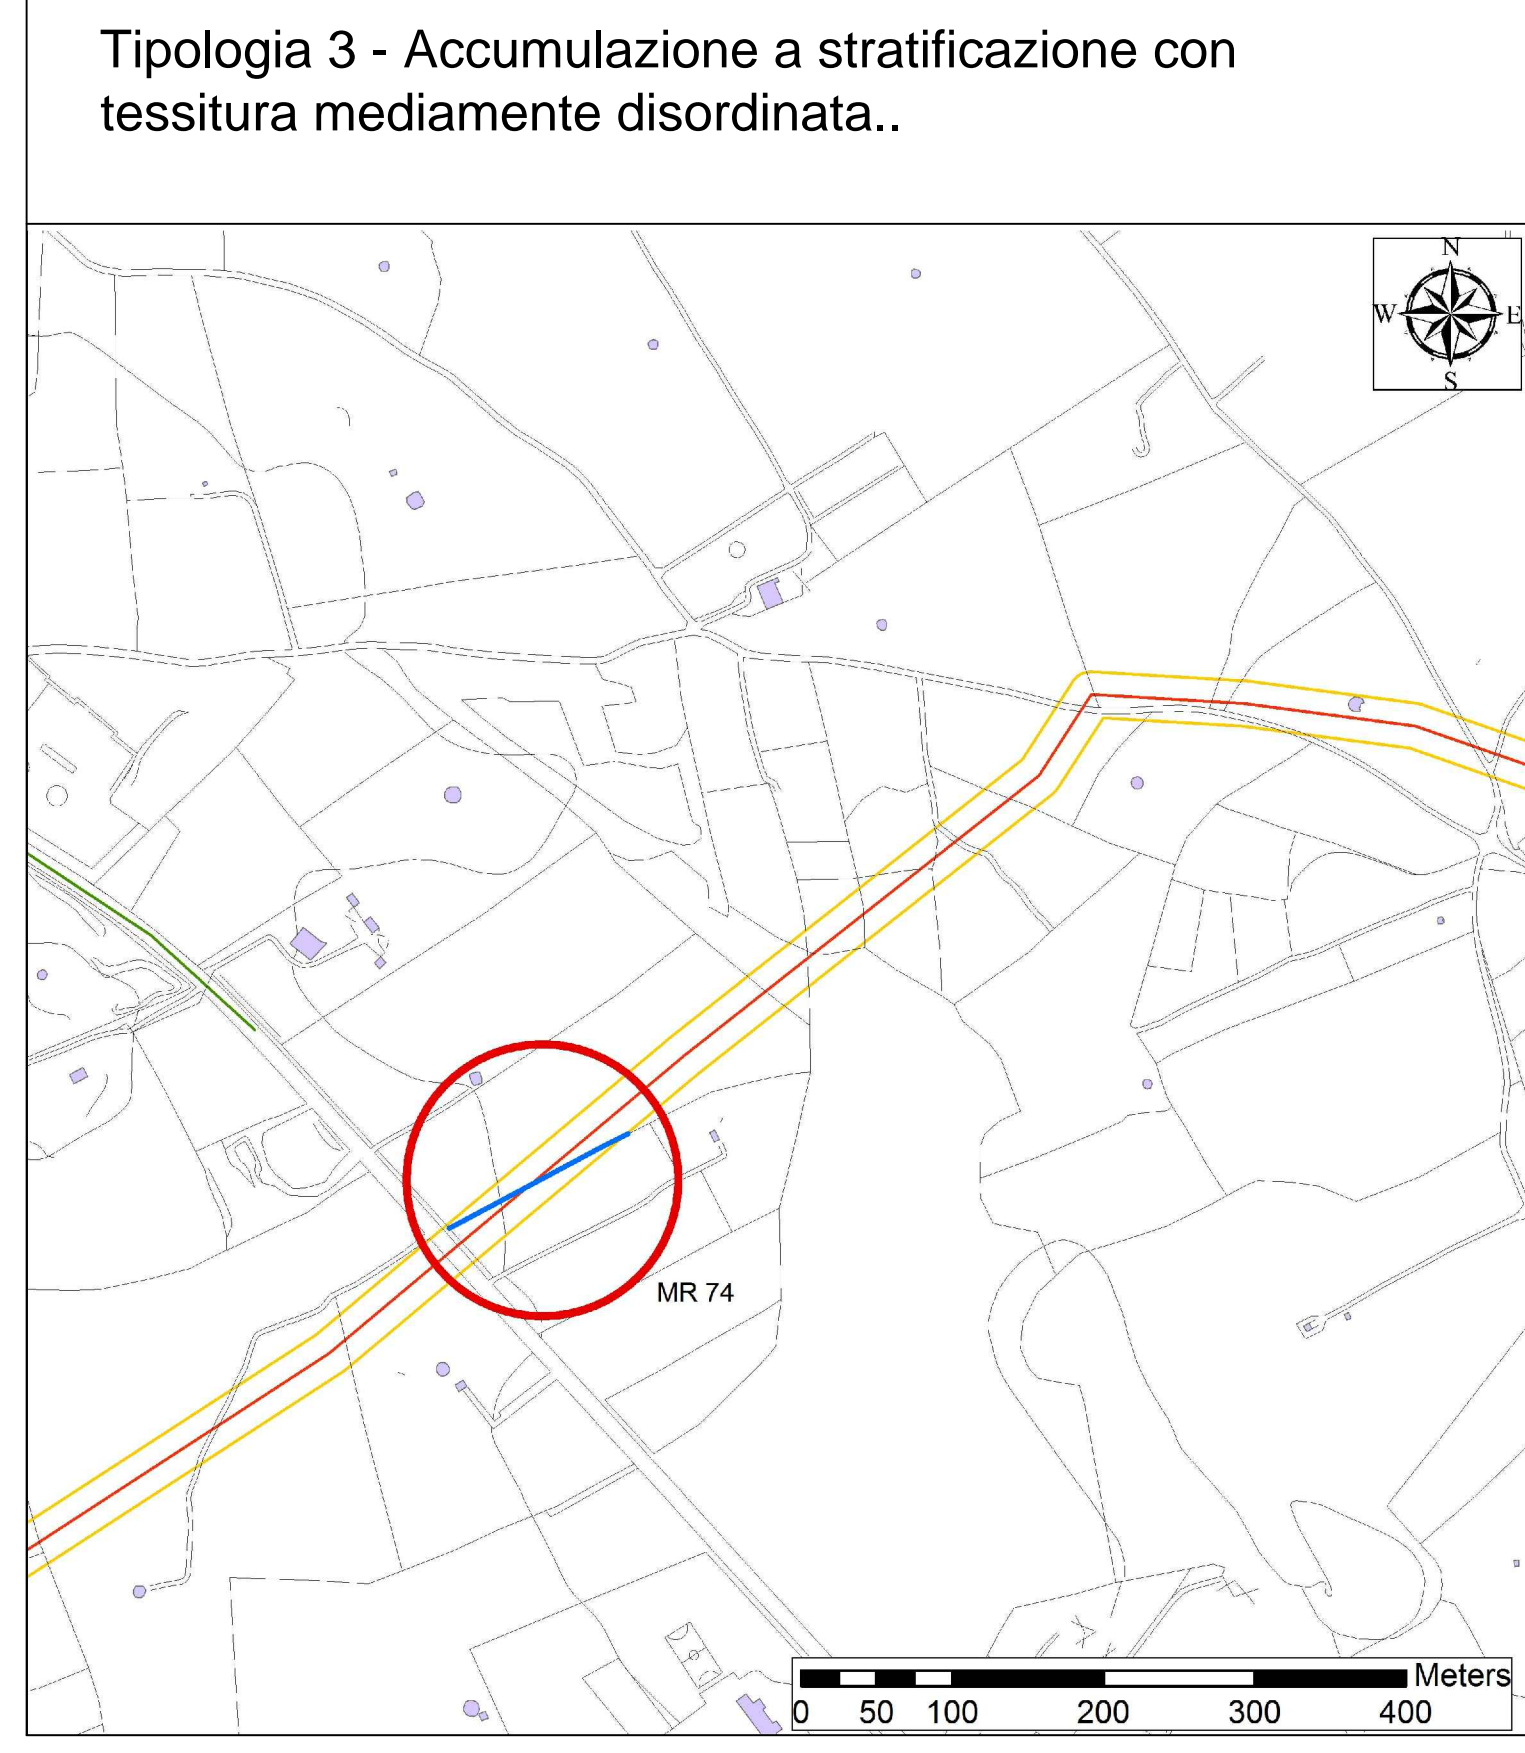
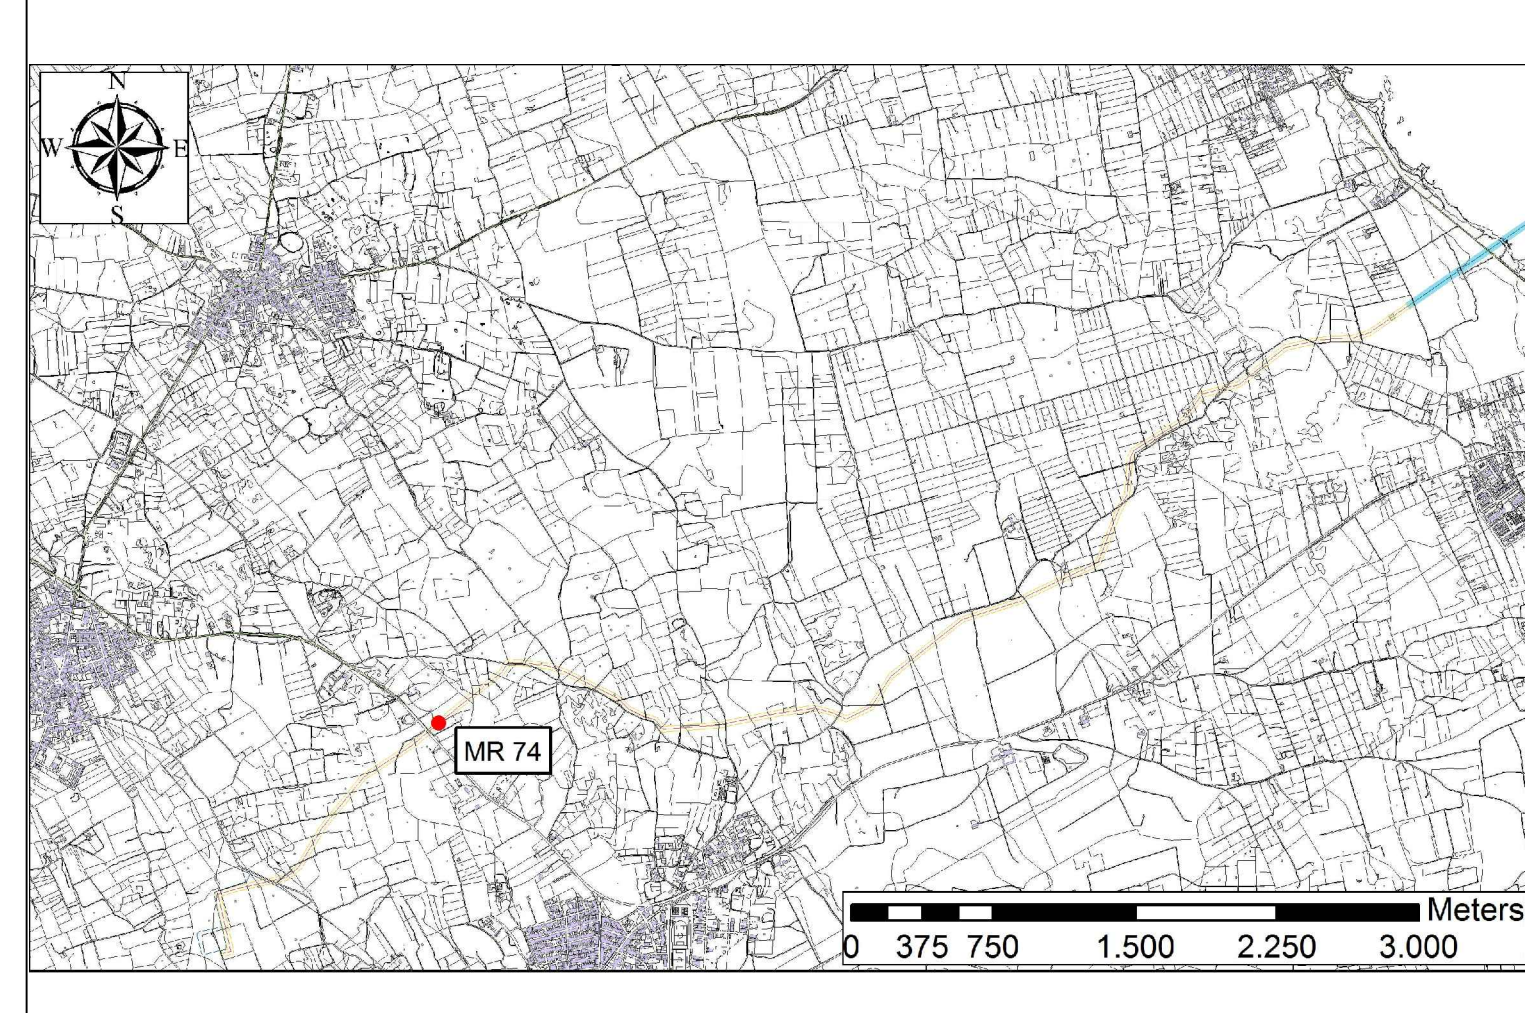
VISTA FOTOGRAFICA DI DETTAGLIO

Tipologia 3 - Accumulazione a stratificazione con tessitura mediamente disordinata..

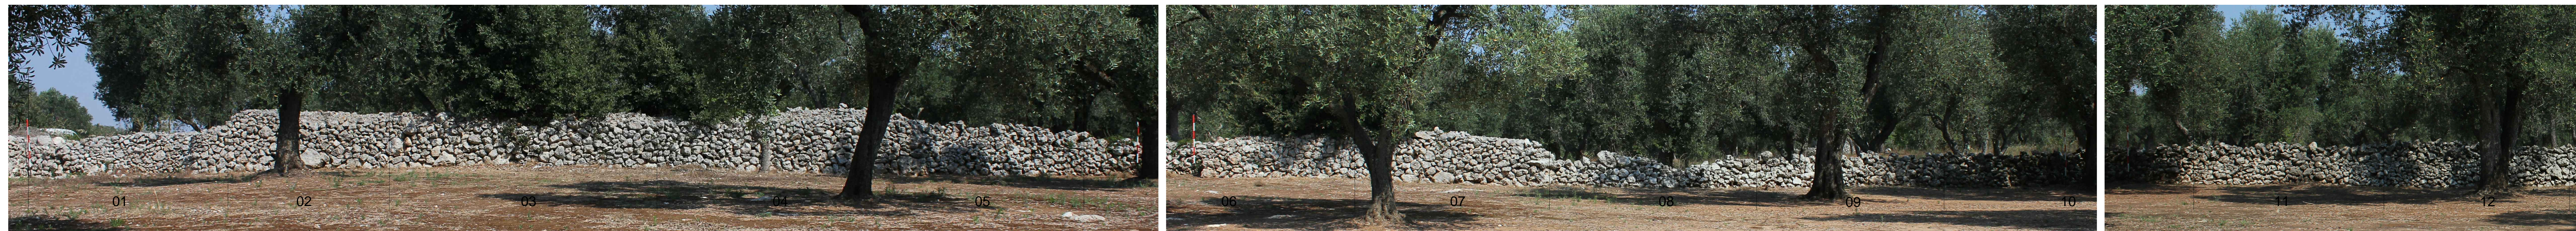
prospetto generale S-E

Muro orientato NE-SO. La visibilità di entrambi i paramenti risulta essere buona, tranne alcuni tratti del paramento Nord ovest, per la presenza di alberi e arbusti addossati. Il muro molto lungo (150 m.) risulta particolarmente complesso e articolato con molte differenze tra i paramenti e diverse tessiture rispetto lo stesso lato. Il muro è costituito da pietre di diverse dimensioni irregolari con spigoli non vivi, soprattutto di medie dimensioni.

Il paramento SE è caratterizzato dalla presenza di tre tamponature di volumetria inferiore rispetto al muro che creano rientranze con un angolo di circa 90 gradi nel paramento. Verso est una struttura semicircolare di altezza inferiore si addossa al muro, in parte in fase di crollo. Dopo la struttura semicircolare il muro verso est si assottiglia di volumetria e anche la tessitura del paramento risulta completamente differente rispetto la parte verso ovest. La tessitura del muro a est, delle tamponature e della struttura semicircolare risulta essere molto disordinata fatta per stratificazione utilizzando pietre di diverse dimensioni irregolari, soprattutto medie, con spigoli non vivi, con molto spazio tra i costitutivi, la parte superiore è disomogenea e spesso in fase di crollo in più punti. Gran parte della struttura muraria (principale) ad ovest ha una tessitura abbastanza ordinata per stratificazione utilizzando pietre di diverse dimensioni irregolari, soprattutto medie, con spigoli non vivi, con poco spazio tra i costitutivi, la parte superiore, in alcuni punti in crollo, risulta essere abbastanza omogenea, pietre più piccole sono utilizzate per regolarizzare la superficie.

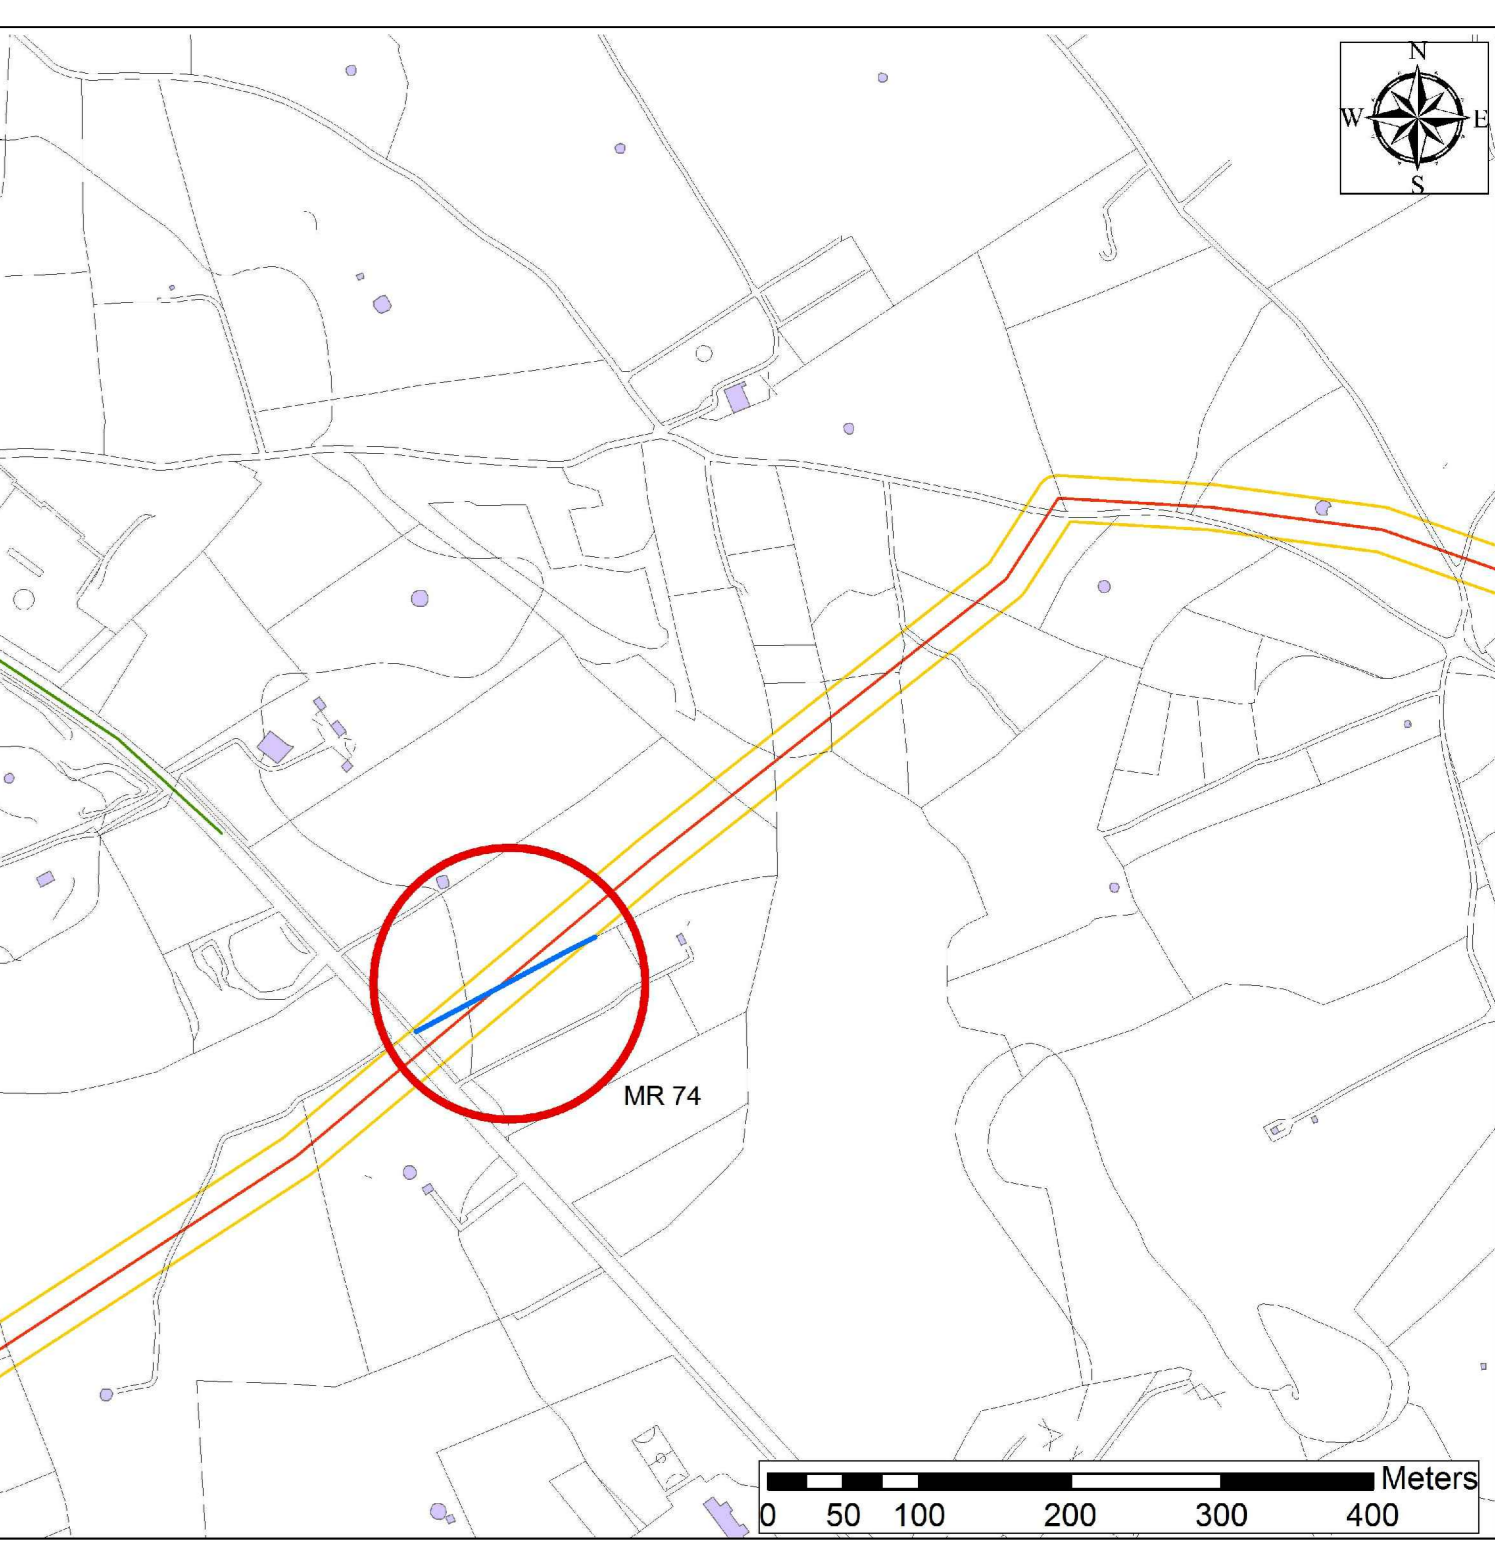
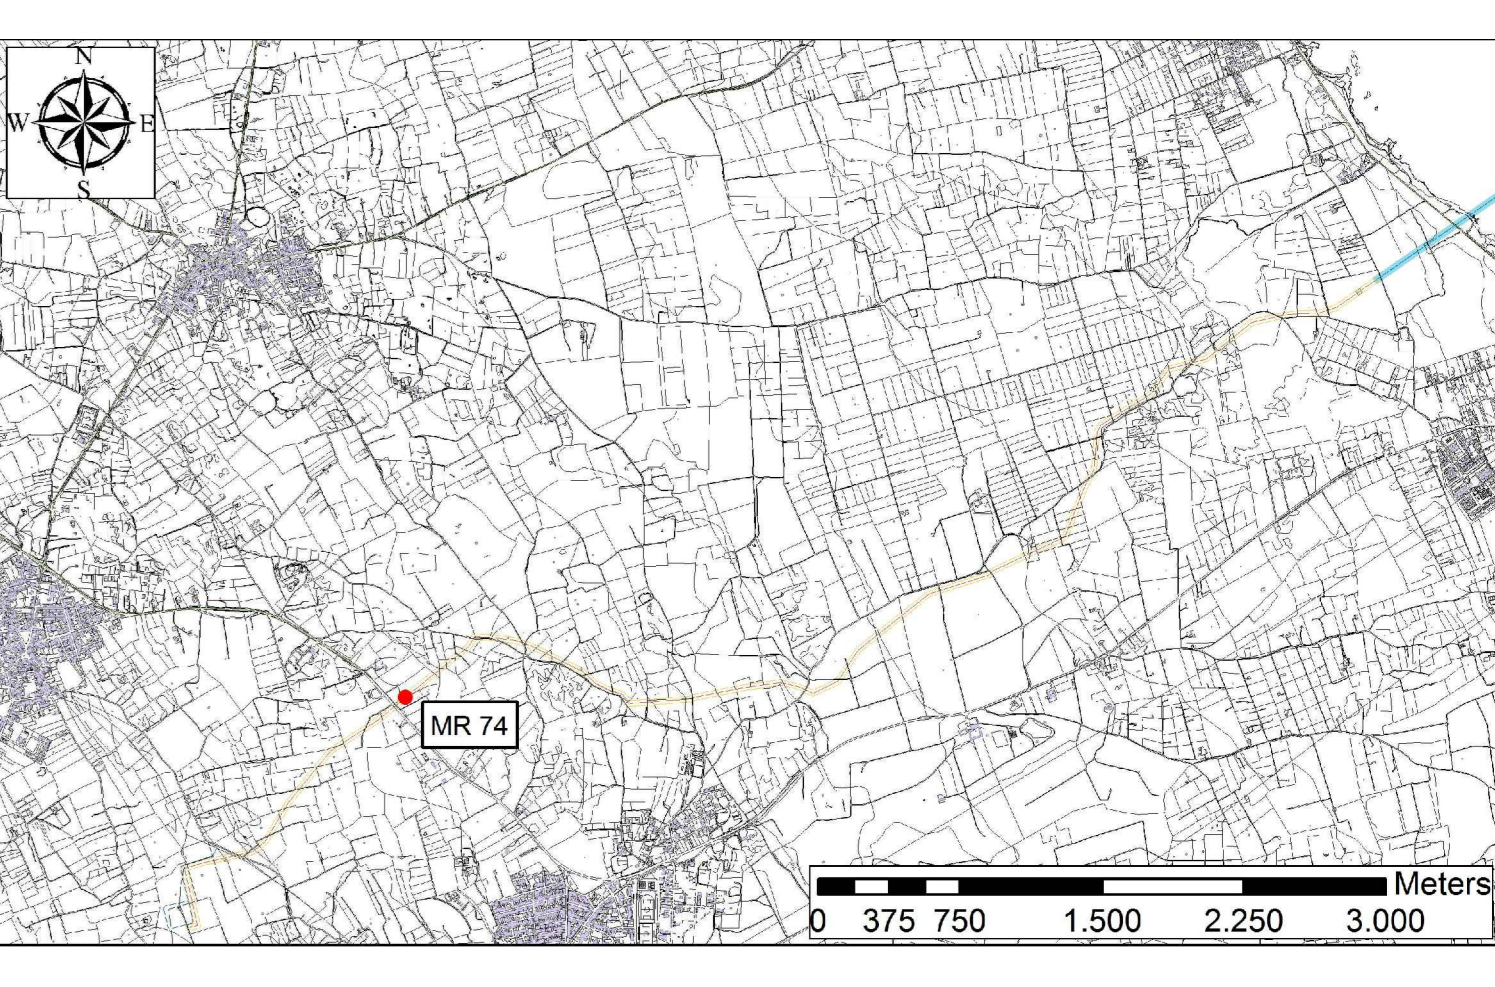
prospetto di dettaglio S-E

Tipologia 3 - Accumulazione a stratificazione con tessitura mediamente disordinata..
