PROGETTO		TRANS ADRIATIC PIPELINE		APPENDICE 5 TAVOLA 124 - DOCUMENTAZIONE DEL MURO A SECCO MR89	
NO	19/09/2013	EMERSONE PER PROCEDURA VIA	CAPI	EMER	EMER
NO	04/04	VALUTAZIONE	EMER	EMER	EMER
NO					
PRODOTTORE		TAP		APPENDICE 5 TAVOLA 124 - DOCUMENTAZIONE DEL MURO A SECCO MR89	
PRODOTTORE		TRANS ADRIATIC PIPELINE		APPENDICE 5 TAVOLA 124 - DOCUMENTAZIONE DEL MURO A SECCO MR89	
PRODOTTORE		ENVIRONMENTAL RESOURCES MANAGEMENT		APPENDICE 5 TAVOLA 124 - DOCUMENTAZIONE DEL MURO A SECCO MR89

PROPRIETA'		TAP		APPENDICE 5 TAVOLA 125 - DOCUMENTAZIONE DEL MURO A SECCO MR91	
PROGETTO	TRANS ADRIATIC PIPELINE	ESSESIONE PER PROCEDURA VAL	DATA	19/09/2013	FOGLIO 1 of 1
PRODOTTORE	TRANS ADRIATIC PIPELINE	ESSESIONE PER PROCEDURA VAL	DATA	19/09/2013	FOGLIO 1 of 1
PRODOTTORE	TRANS ADRIATIC PIPELINE	ESSESIONE PER PROCEDURA VAL	DATA	19/09/2013	FOGLIO 1 of 1

PRODOTTORE		TAP		APPENDICE 5 TAVOLA 126 - DOCUMENTAZIONE DEL MURO A SECCO MR91	
PROGETTO	TRANS ADRIATIC PIPELINE	SCALE	1:50	Foglio	1 of 1
REDAZIONE	TRANS ADRIATIC PIPELINE	DATA	19/09/2013	REVISIONE	00
PROVA	ENVIRONMENTAL RESOURCES MANAGEMENT	PROGETTO	IAL00 - ERM - 643 - Y - TAE - 1000 / 007	REVISIONE	00

PRODOTTORE		TAP		APPENDICE 5 TAVOLA 128 - DOCUM

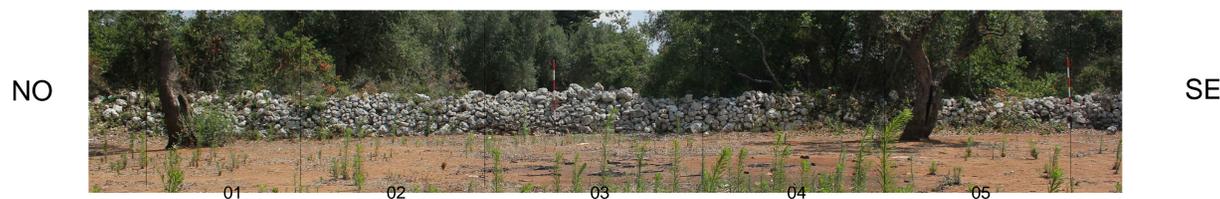
prospetto generale S-O

Si conserva abbastanza bene nella parte settentrionale, meno bene a Sud, dove la parte sommitale sembra essere crollata o spoliata.

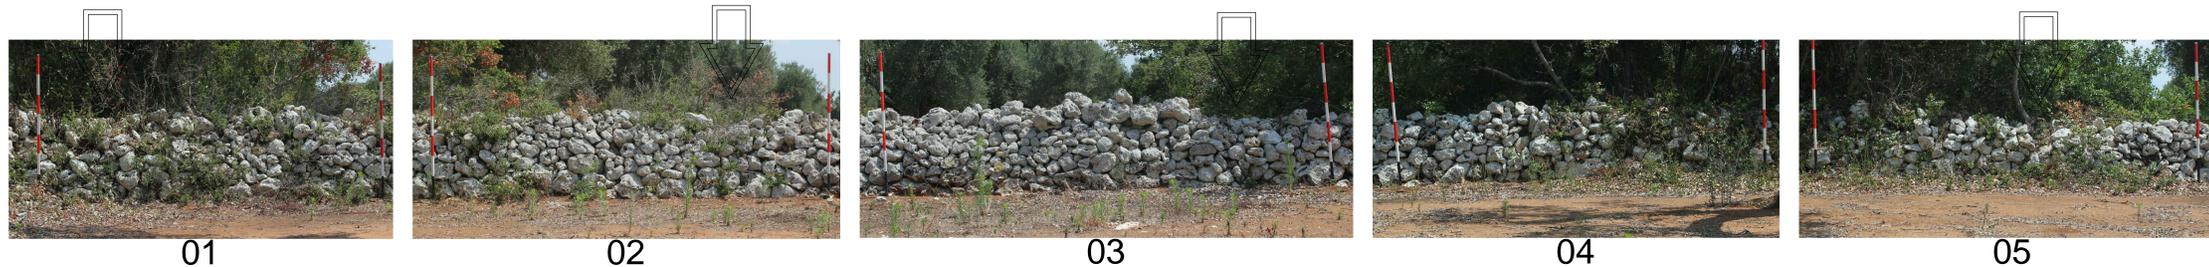
prospetto di dettaglio S-O

Il paramento Nord-Est è appena visibile dietro una fitta vegetazione. Risulta costituito da pietre di grandi dimensioni e dalla forma irregolare alla base, sopra le quali sono posate pietre di pezzatura media, accumulate in stratificazione irregolare e approssimativa, secondo una tessitura abbastanza incoerente. Una lacuna nella parte sommitale al centro del tratto visibile permette di vedere il riempimento tra i due paramenti, formato da pietre di piccole dimensioni.

Il paramento Sud-Ovest è costituito da pietre di grandi dimensioni e dalla forma irregolare alla base, sopra le quali sono posate pietre di pezzatura media, accumulate in stratificazione irregolare e approssimativa, secondo una tessitura abbastanza incoerente. La cresta è formata da pietre di dimensioni medio-grandi dalla forma irregolare, a volte leggermente sporgenti oltre il profilo del muro.

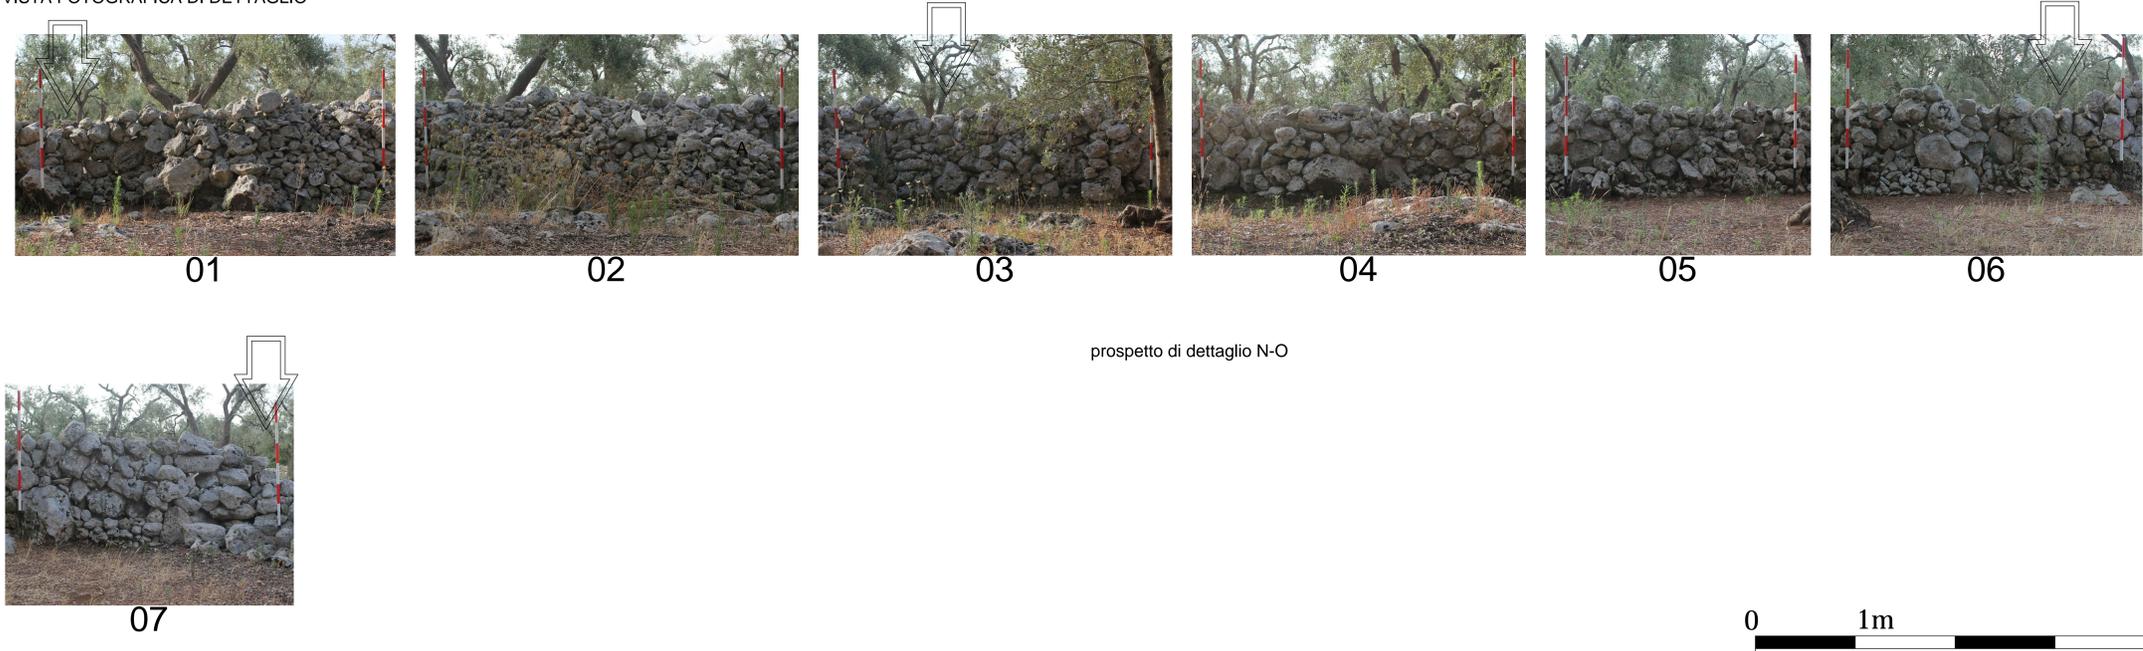
VISTA FOTOGRAFICA DI DETTAGLIO

Il prospetto Nord-Ovest mostra un paramento costituito prevalentemente da grosse pietre dalla forma irregolare poggianti sul banco roccioso affiorante e, in misura minore, da pietre di medie o piccole dimensioni, accumulate secondo una stratificazione irregolare e approssimativa. La tessitura è disomogenea; solo in alcuni punti le pietre più piccole sono utilizzate per chiudere gli spazi. In prossimità del limite nord-orientale si registra la presenza di un accumulo di materiale lapideo eterogeneo, sistemato grossolanamente.

Il muro si presenta in uno stato di conservazione discreto; solo le piccole pietre utilizzate per tamponare gli spazi tra i costitutivi principali sono crollate al suolo; l'unico piccolo crollo si registra al limite sud-occidentale, lungo il prospetto nord.

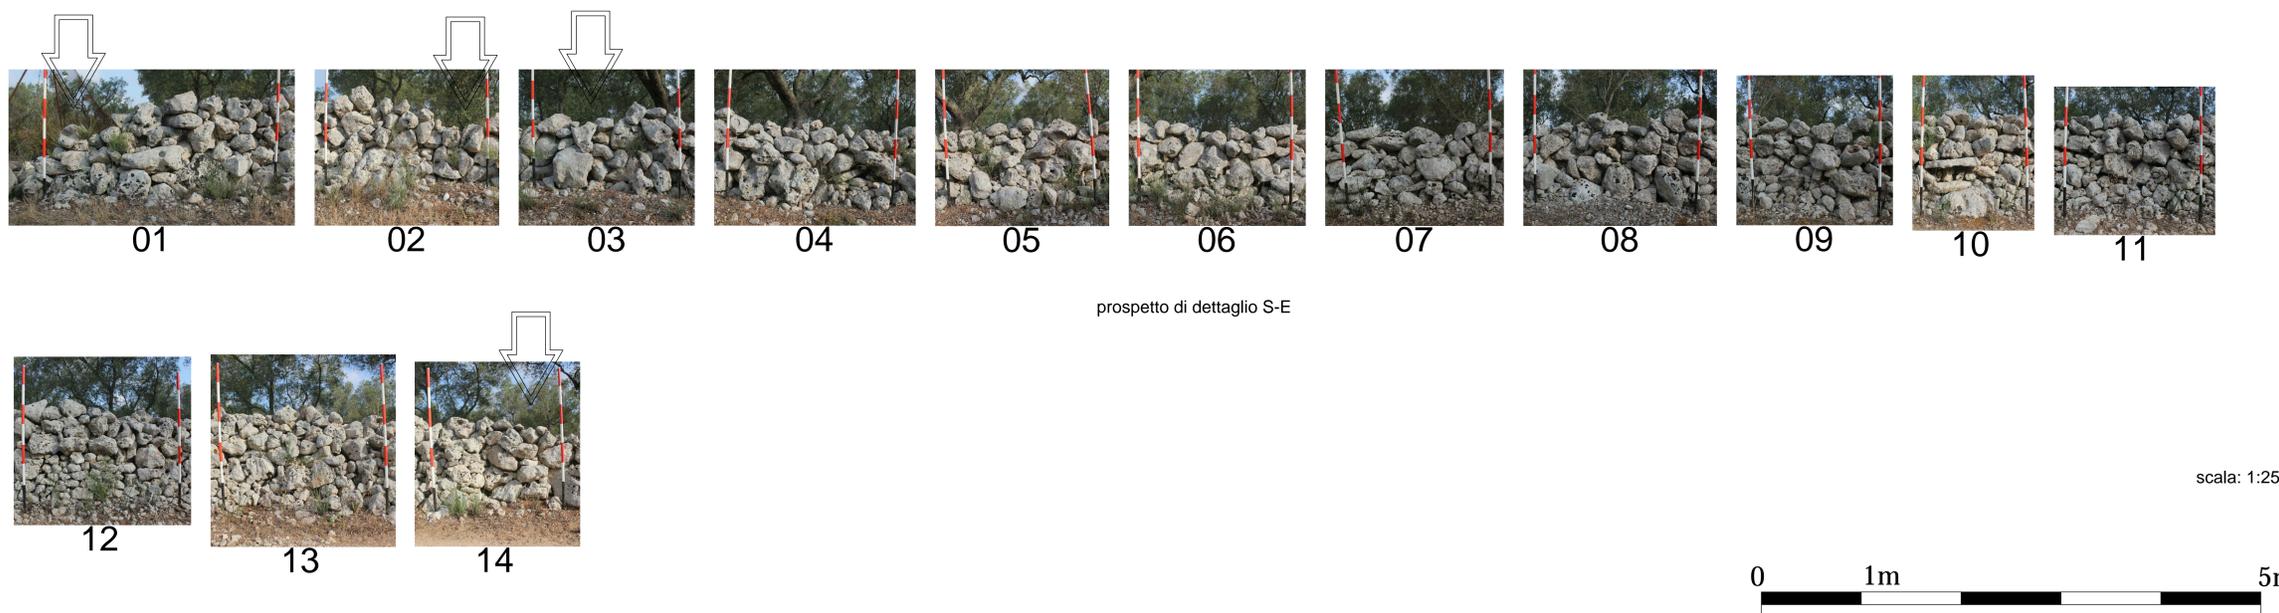
VISTA FOTOGRAFICA DI DETTAGLIO

Il prospetto Sud-Est mostra un paramento costituito prevalentemente da grosse pietre dalla forma irregolare poggianti sul banco roccioso affiorante e, in misura minore, da pietre di medie o piccole dimensioni e sparute lastre lapidee, accumulate secondo una stratificazione irregolare e approssimativa. La tessitura è disomogenea; solo in alcuni punti pietre più piccole sono state utilizzate per chiudere gli spazi, ma in gran parte risultano crollate ai piedi del paramento.

Il muro si presenta in uno stato di conservazione discreto; solo le piccole pietre utilizzate per tamponare gli spazi tra i costitutivi principali sono crollate al suolo; l'unico piccolo crollo si registra al limite sud-occidentale, lungo il prospetto nord.

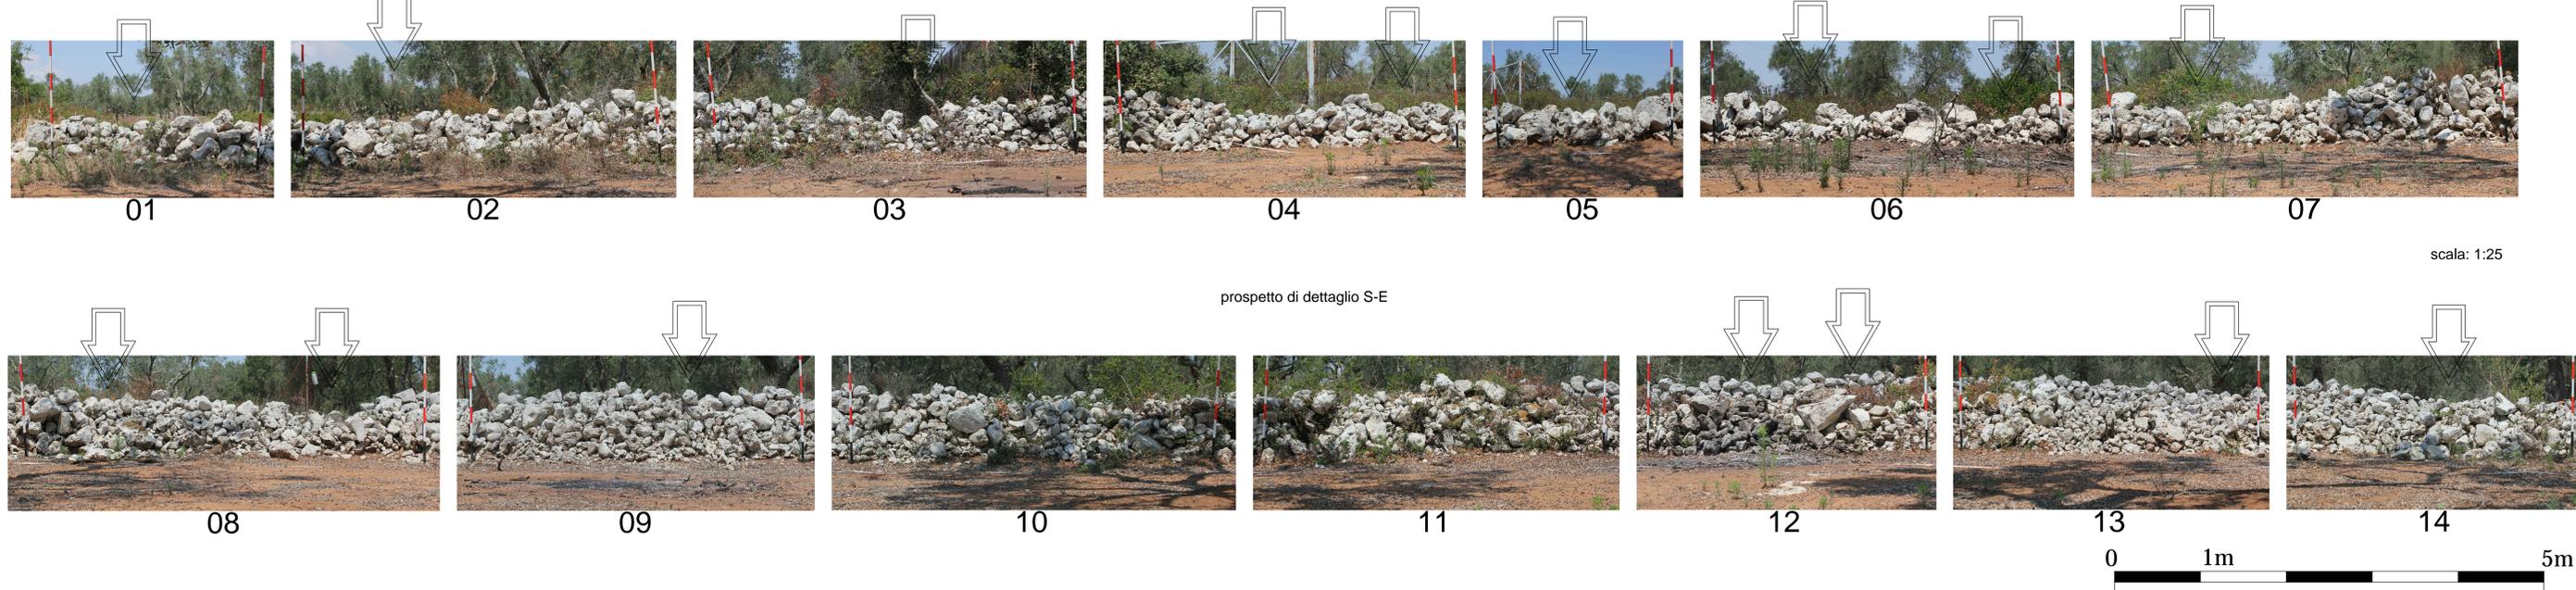
prospetto di dettaglio S-E

Il prospetto Sud-Est, è costituito da pietre dalle dimensioni e forme molto variabili, accumulate a getto e parzialmente risistemate, in una tessitura fortemente disomogenea. Il tratto meglio conservato sembra quello nord-orientale, dove un più cospicuo uso di pietre di piccola pezzatura per tamponare gli spazi conferisce al muro un aspetto più pieno; in questo tratto inoltre si mantiene un abbozzo di cresta, realizzata con una fila centrale di pietre di medie dimensioni affiancate.

Si conserva in cattivo stato; in diversi punti si registrano lacune o crolli dei componenti.

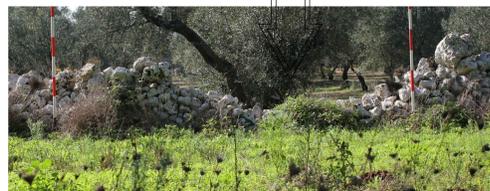
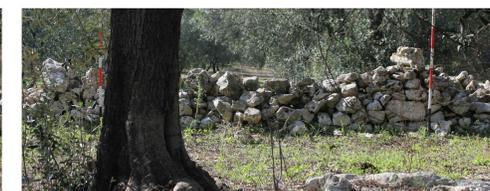
prospetto di dettaglio est

Il paramento orientale è realizzato in pietre di medie dimensioni, accumulate per stratificazione disordinata, poggianti sul banco roccioso affiorante. In due piccole porzioni è possibile individuare traccia della cresta, costituita da pietre di pezzatura maggiore poste di testa. La tessitura risulta abbastanza incoerente.

Si trova in pessimo stato di conservazione; per la maggior parte risulta in crollo.
