RILIEVO VOLUMETRICO

PRODOTTORE		TAP		APPENDICE 5 TAVOLA 010 - DOCUMENTAZIONE DEL MURO A SECCO MR05	
PROGETTO	TRANS ADRIATIC PIPELINE	SCALE	1:50	Foglio	1 of 1
REDAZIONE	TRANS ADRIATIC PIPELINE	DATA	19/09/2013	REVISIONE	00
PROVA	TRANS ADRIATIC PIPELINE	PROVA	19/09/2013	PROVA	00
PROVA	TRANS ADRIATIC PIPELINE	PROVA	19/09/2013	PROVA	00

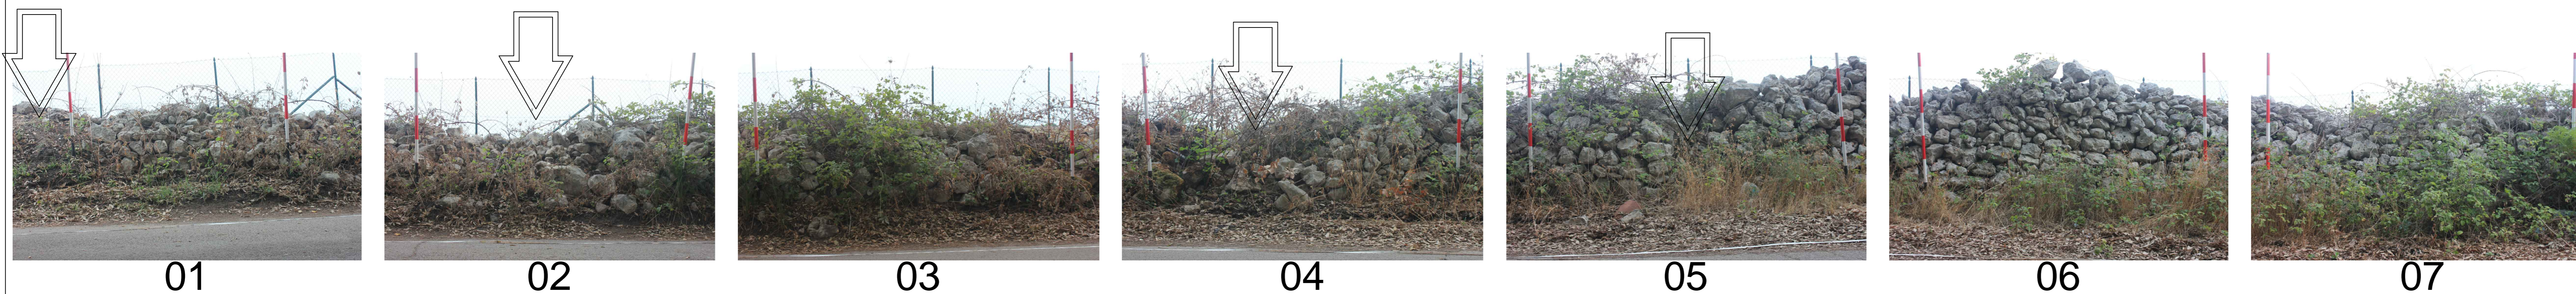
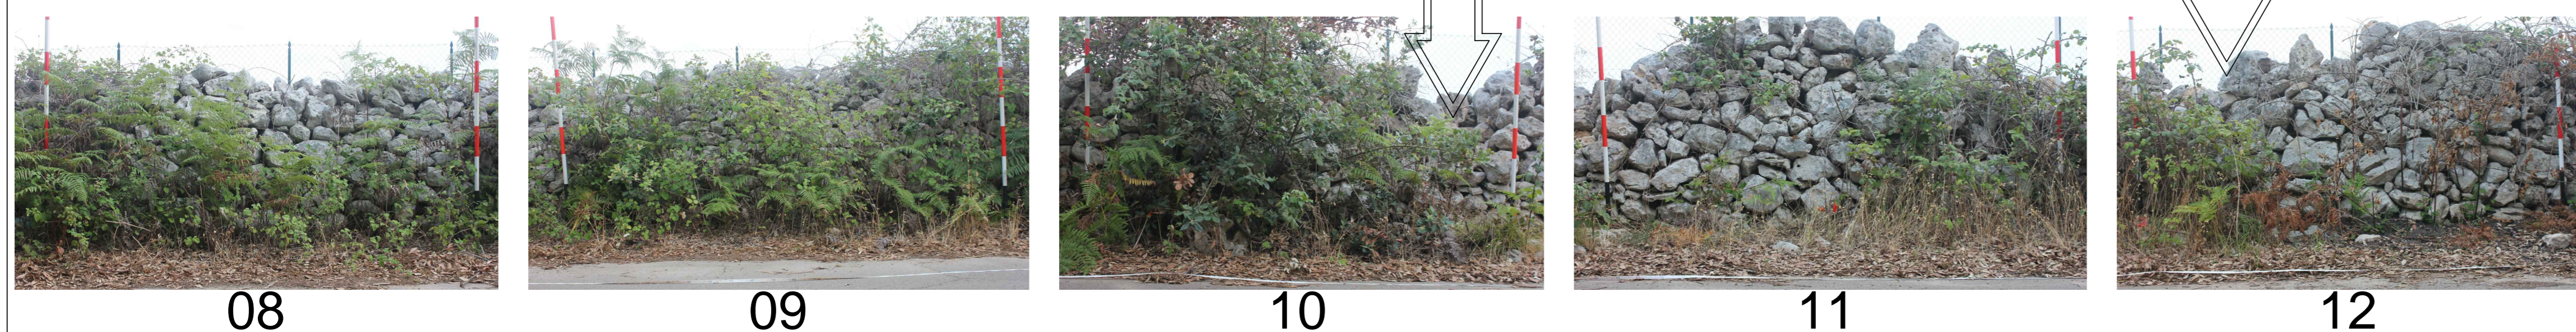
prospetto di dettaglio nord

Tipologia 2 - Accumulazione a stratificazione con tessitura molto disordinata.
