PRODOTTORE		PROGETTISTA		SCALE		FOGLIO	
TRANS ADRIATIC PIPELINE		TAP		Appendice 5 Tavola 011 - Documentazione del muro a secco MR05		Pagina 1 of 1	
Codice Cliente		Codice Progetto		Codice Foglio		Codice Revisione	
001		001		001		001	
Data		Data		Data		Data	
01/10/2015		01/10/2015		01/10/2015		01/10/2015	
Autore		Autore		Autore		Autore	
M. B. G.		M. B. G.		M. B. G.		M. B. G.	
Verificatore		Verificatore		Verificatore		Verificatore	
M. B. G.		M. B. G.		M. B. G.		M. B. G.	
Approvatore		Approvatore		Approvatore		Approvatore	
M. B. G.		M. B. G.		M. B. G.		M. B. G.

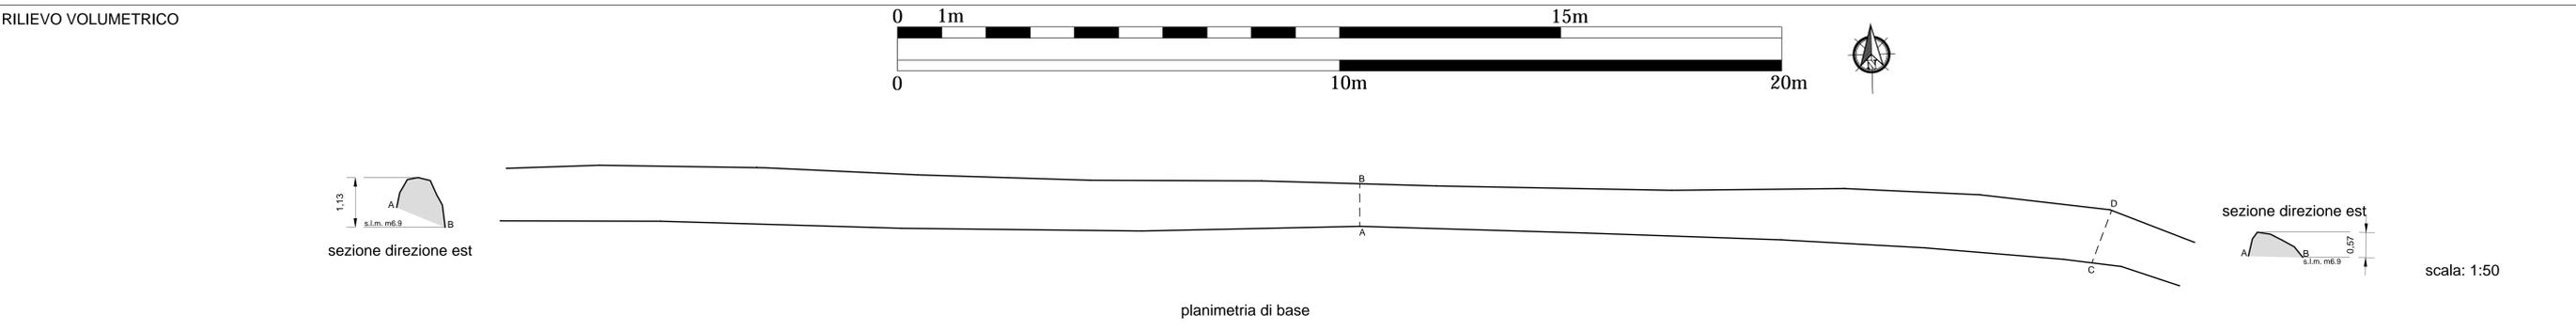
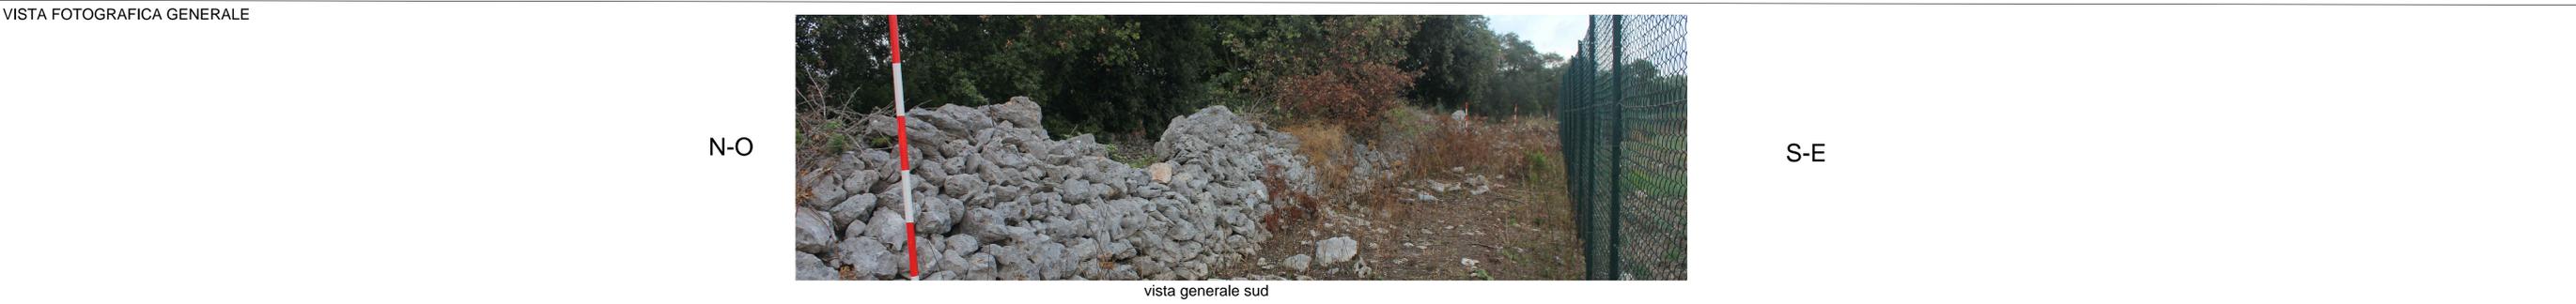
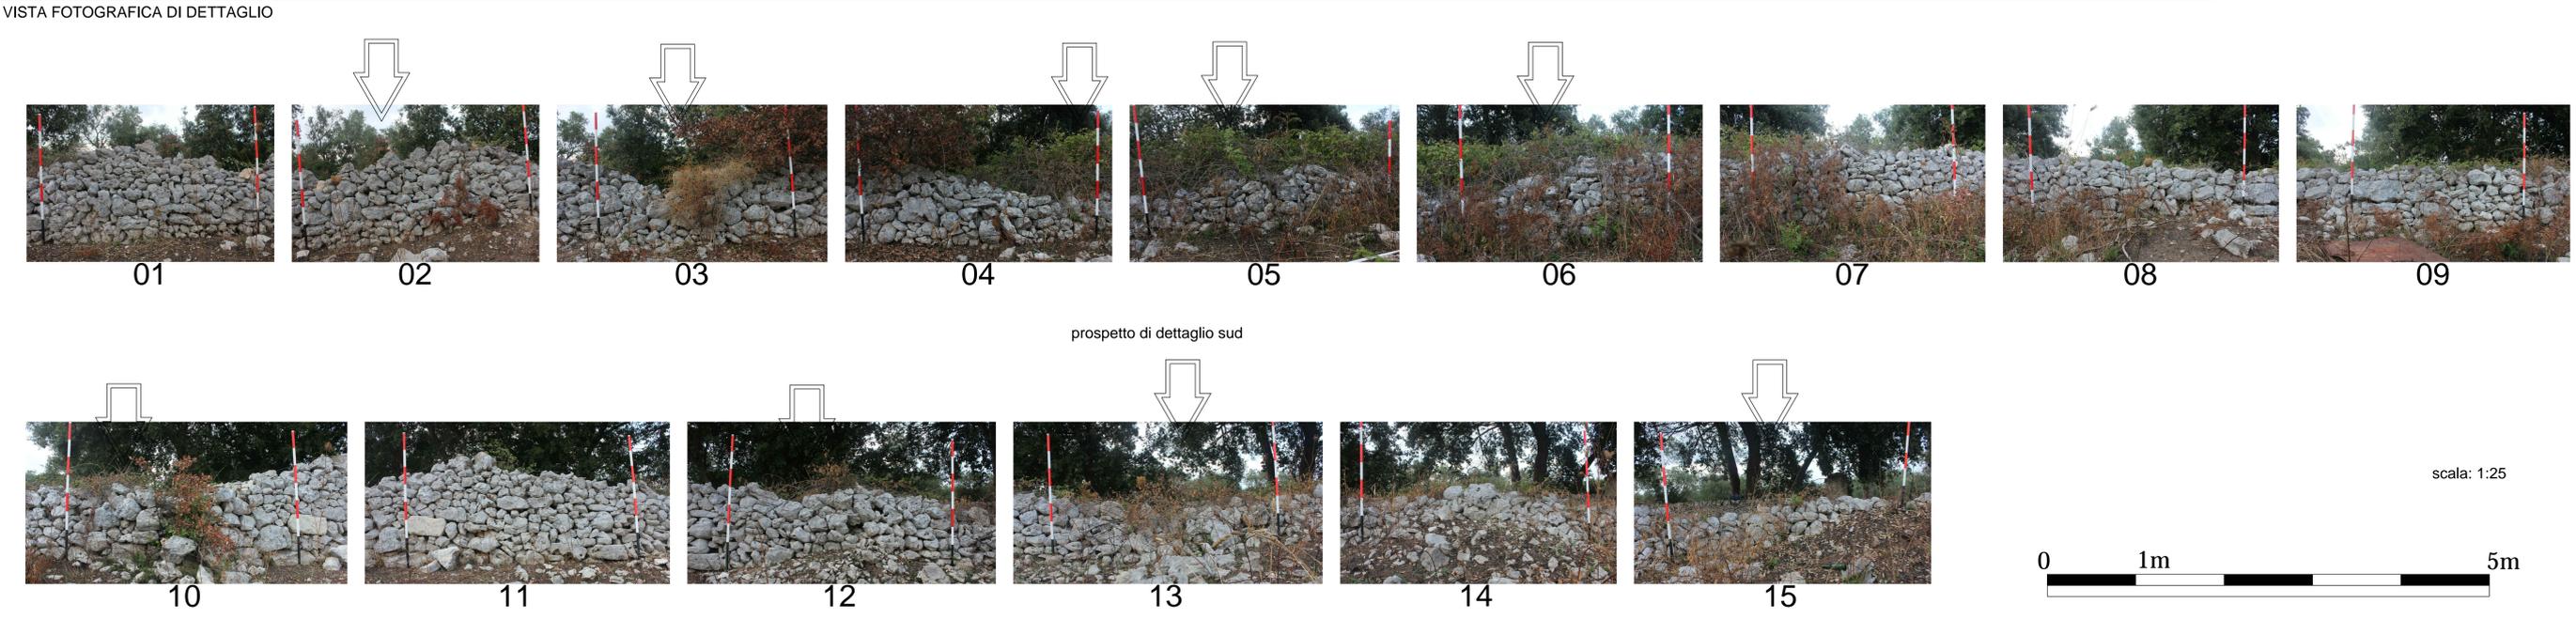
Muro orientato Est-Ovest. Il muro risulta non del tutto visibile a causa di una fitta vegetazione addossata per 9-10 metri al paramento nord verso est, la presenza della strada a nord e di una recinzione a sud rendono impossibile realizzare delle viste generali frontali. Il paramento sud si caratterizza per la presenza di cumuli di pietre, terra, inerti, spazzatura e rovi combusti addossati al muro. Le pietre che compongono entrambi i paramenti sono irregolari senza spigoli vivi, di diverse dimensioni, soprattutto medie e grandi. I paramenti, hanno uguale tessitura. Nel paramento sud la tessitura risulta essere irregolare, molto disordinata e con molto spazio tra i costitutivi. La parte superiore del paramento risulta essere irregolare e dissestata. Il muro in diversi punti risulta parzialmente in crollo.
