- Microtunnel
- Corridoio 30m
- Tracciato di Progetto

PRODOTTORE		TAP		APPENDICE 5 TAVOLA 015 - DOCUMENTAZIONE DEL MURO A SECCO MR08	
PROGETTO		TRANS ADRIATIC PIPELINE		Foglio: 1 of 1	
AUTORE		ING. ...		Rev. 00	
REDAZIONE		ING. ...		Rev. ...

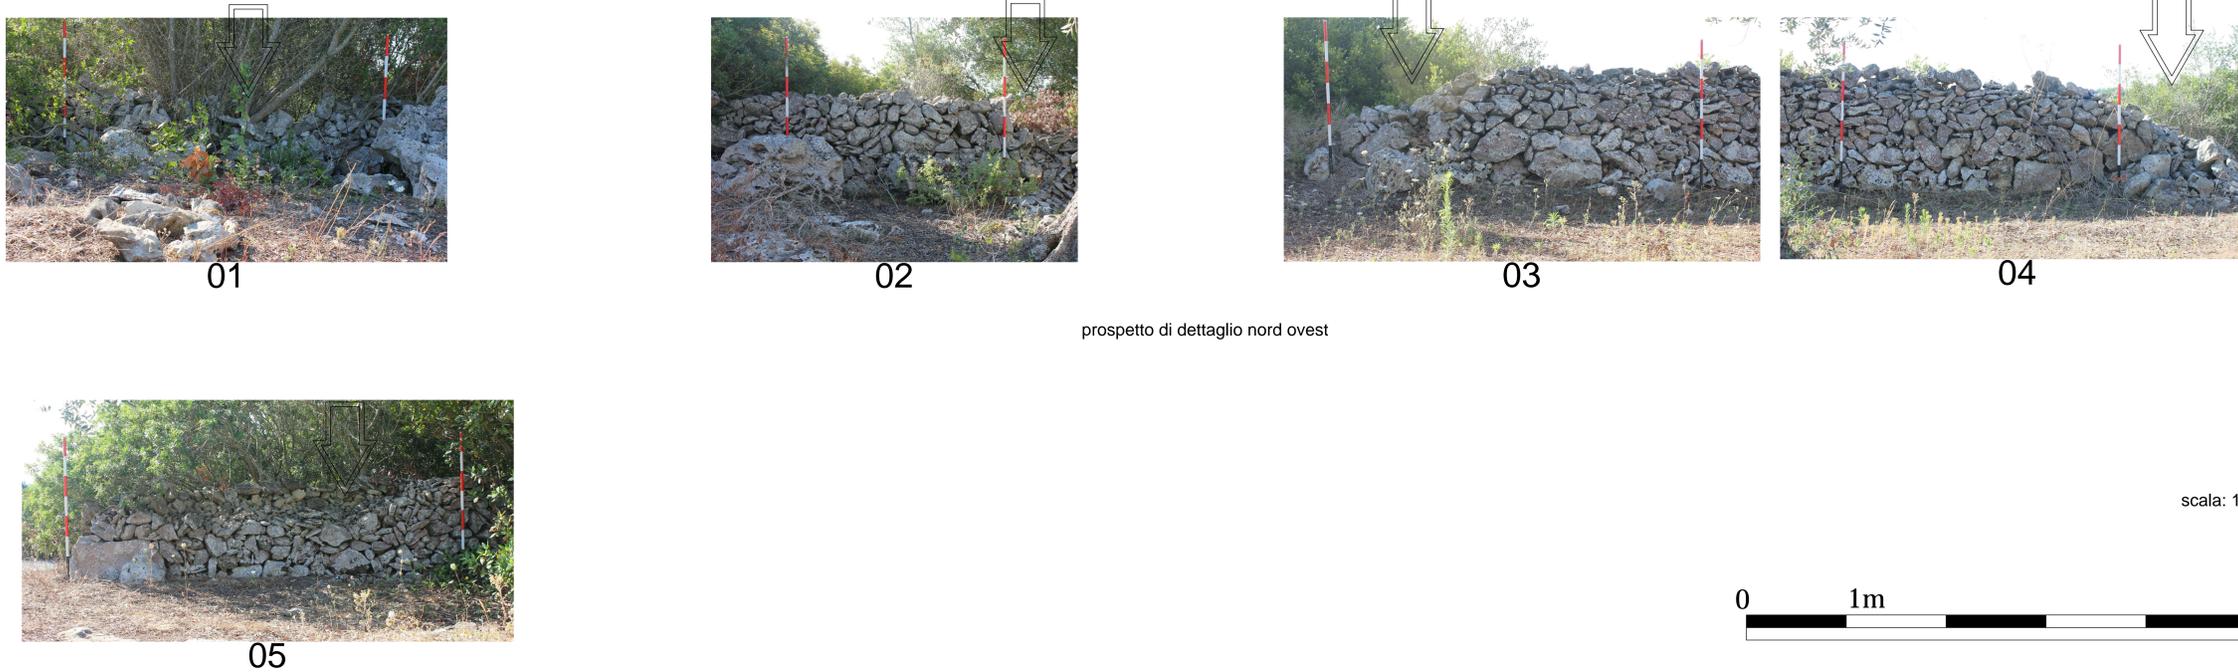
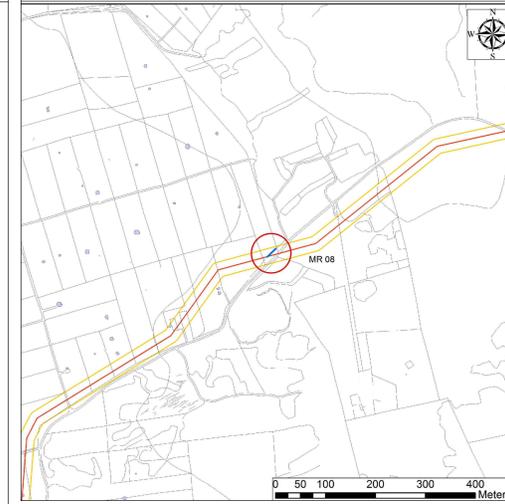
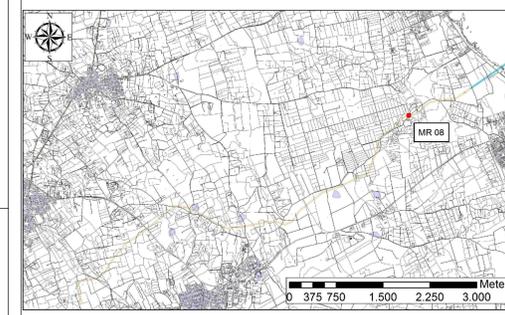
VISTA FOTOGRAFICA DI DETTAGLIO

Tipologia 2 - Accumulazione a stratificazione con tessitura molto disordinata.

Muro orientato NE-SO. Il paramento sud-est risulta non visibile a causa della presenza di alberi e arbusti addossati al muro. I limiti del muro verso ovest, dove si interseca con il muretto MR10, e nell'angolo a est, non sono visibili a causa della presenza di alberi e arbusti. Una piccola porzione del paramento nord ovest non è visibile per la presenza di grandi lastre in calcare addossate al paramento. Le pietre che compongono il muro sono irregolari senza spigoli vivi di diverse dimensioni. Il rilievo risulta lacunoso in quanto non è stato possibile misurare gli angoli esterni del muro verso SE per la presenza di alberi. Solo il paramento nord-ovest è documentabile. Il paramento Nord-Ovest La tessitura del paramento risulta irregolare, disordinata fatta per stratificazione, con molto spazio tra i costitutivi. La parte inferiore è composta da pietre di pezzatura maggiore irregolari, mentre la parte superiore è disomogenea in parziale crollo, costituita da pietre più piccole rispetto alla restante tessitura del paramento, con molto spazio tra i costitutivi. A sud ovest è presente un accesso, il muro termina in crollo verso est, mentre a ovest il muro è regolarizzato per l'apertura con l'utilizzo di un grande blocco irregolare. Verso nord est il paramento risulta in crollo per la presenza di un albero all'interno del muro.
