RILIEVO VOLUMETRICO

PROGETTO		APPENDICE 5 TAVOLA 017 - DOCUMENTAZIONE DEL MURO A SECCO MR 10	
PROGETTO	TRANS ADRIATIC PIPELINE	SCALE	Foglio 1 of 1
PRODOTTORE	ENVIRONMENTAL RESOURCES MANAGEMENT	DATA	00
PRODOTTORE	TRANS ADRIATIC PIPELINE	DATA	00

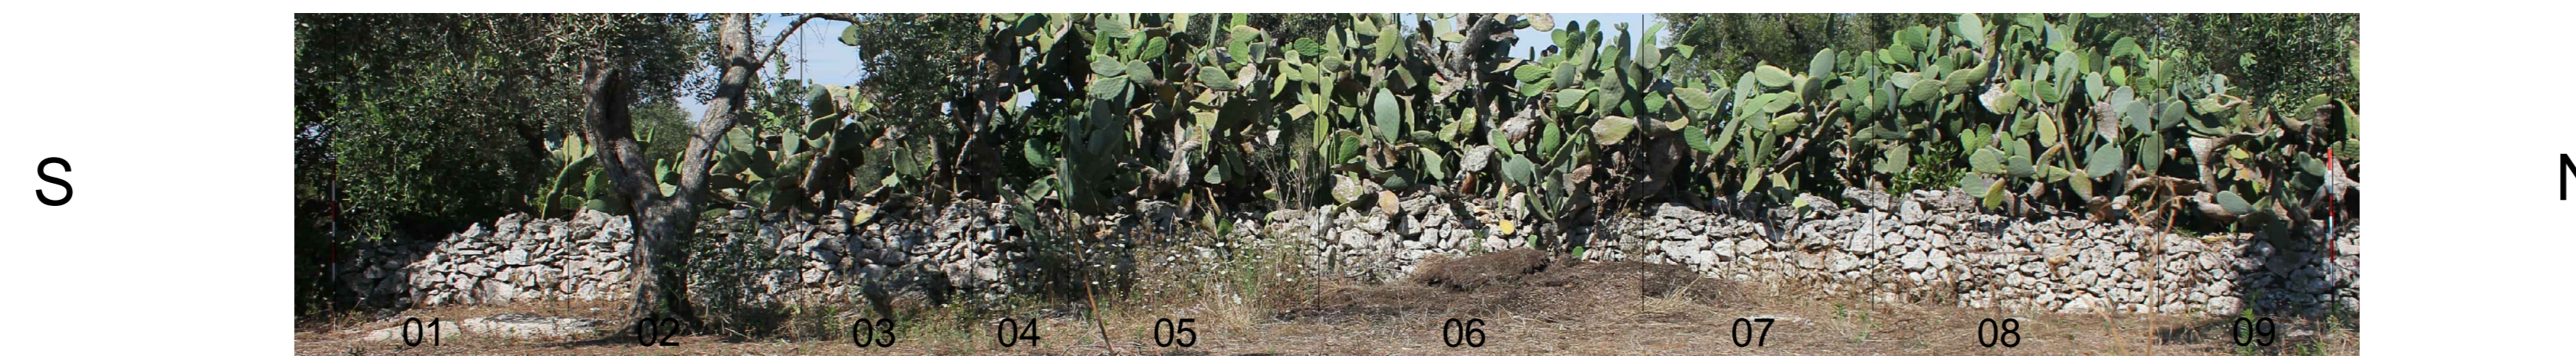
prospetto generale est

Muro orientato Nord-Sud. Il paramento ovest risulta non visibile a causa della presenza di svariate piante di cactus addossate al muro, è stato possibile misurare solo tre punti lungo questo paramento. L'angolo a sud di intersezione con MR9 non risulta visibile per la presenza di alberi addossati. Le pietre che compongono il muro sono irregolari, di diverse dimensioni e con spigoli non vivi. Solo il paramento est è documentabile.

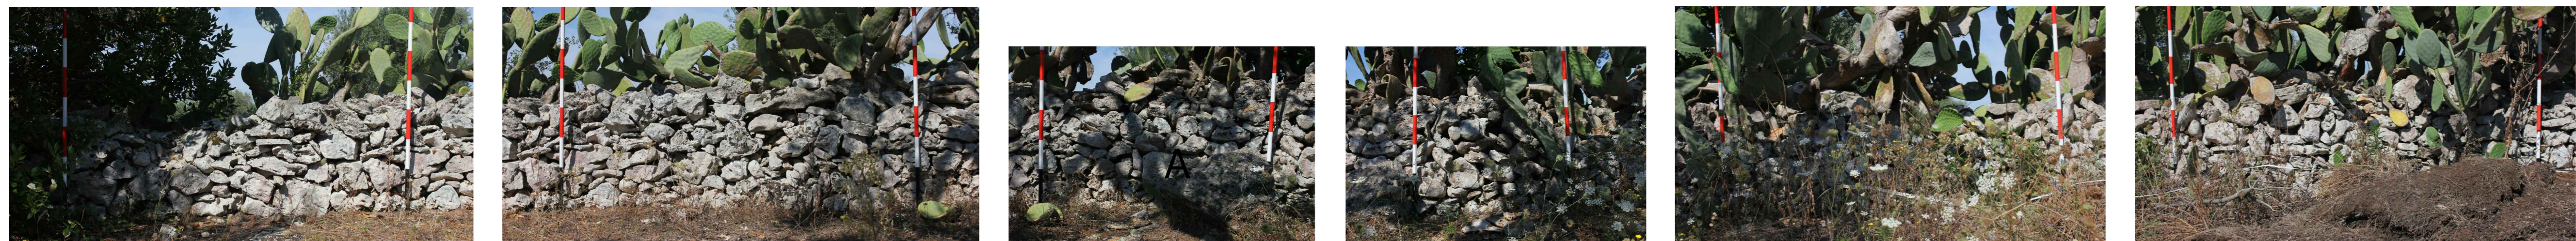
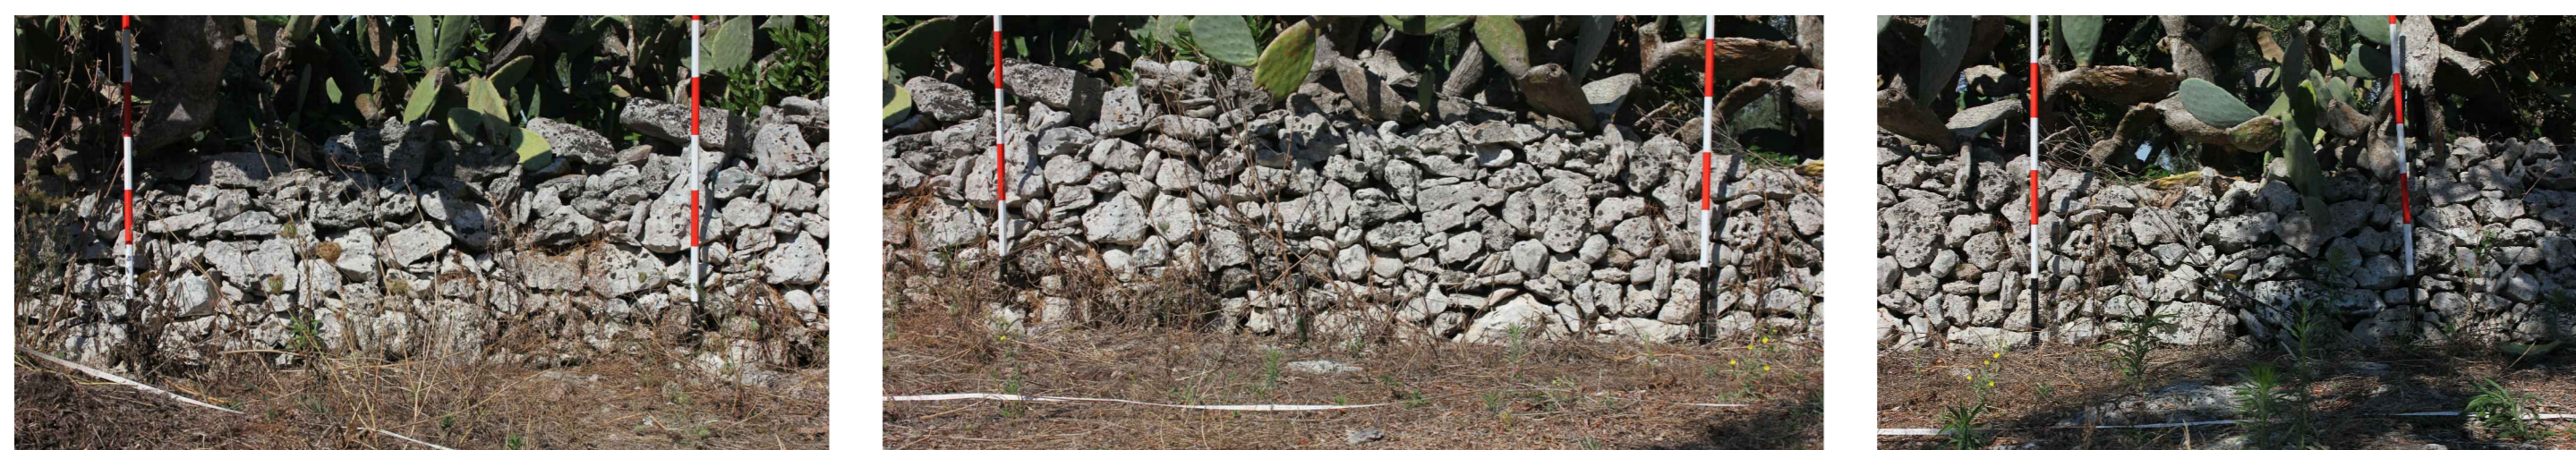
prospetto di dettaglio est

Nel basamento del paramento est visibile sono spesso utilizzate pietre di grandi dimensioni irregolari. La tessitura risulta essere irregolare e disordinata con molto spazio tra i costituenti. La parte superiore del paramento è disomogenea e spesso in crollo. Nella tessitura del paramento est si segnala la presenza di un blocco irregolare (riutilizzato) con un foro circolare di 7 cm. di diametro, uguale per forma e dimensione ad un foro ritrovato nel banco di calcare affiorante davanti al muro (verso est) al centro di due tagli paralleli regolari (carraia?) che si restringono verso sudovest in direzione del foro. Questi tagli probabilmente attribuibili a carraie si segnalano in altri punti dell'area, ma senza il foro circolare.
