RILIEVO VOLUMETRICO

- Microtunnel
- Corridoio 30m
- 05 Tracciato di Progetto

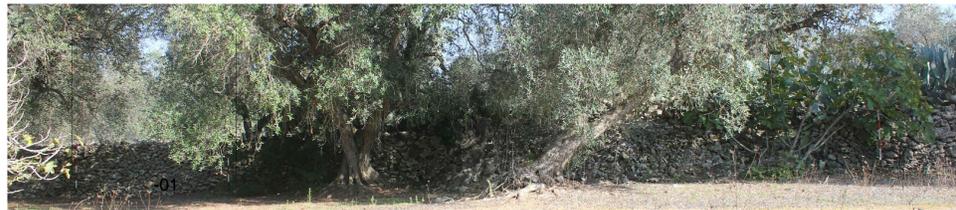
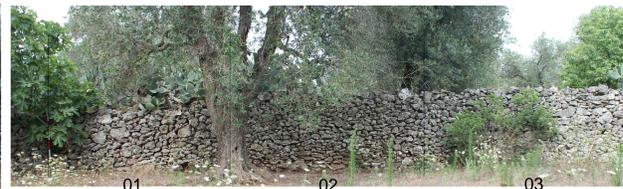
prospetto generale ovest

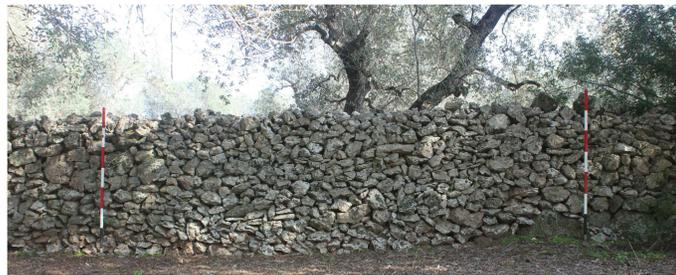
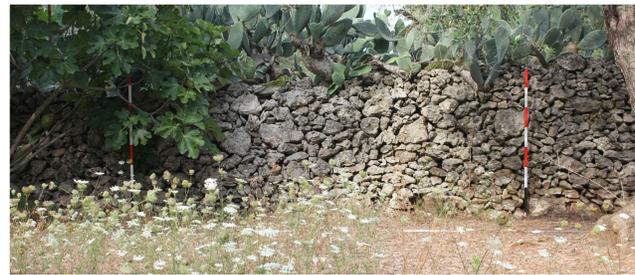
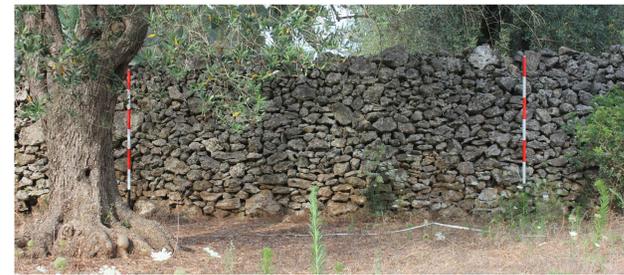
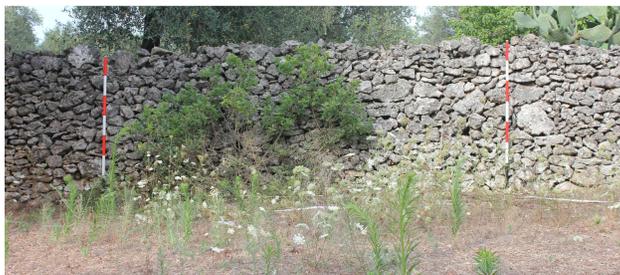
prospetto di dettaglio ovest
