RILIEVO VOLUMETRICO

PRODOTTORE		TAP		APPENDICE 5 TAVOLA 053 - DOCUMENTAZIONE DEL MURO A SECCO MR31	
PROGETTO	TRANS ADRIATIC PIPELINE	SCALE		Foglio	1 of 1
PRODOTTORE	TRANS ADRIATIC PIPELINE	SCALE		Rev.	00
PRODOTTORE	ENVIRONMENTAL RESOURCES MANAGEMENT	SCALE		Rev.	00

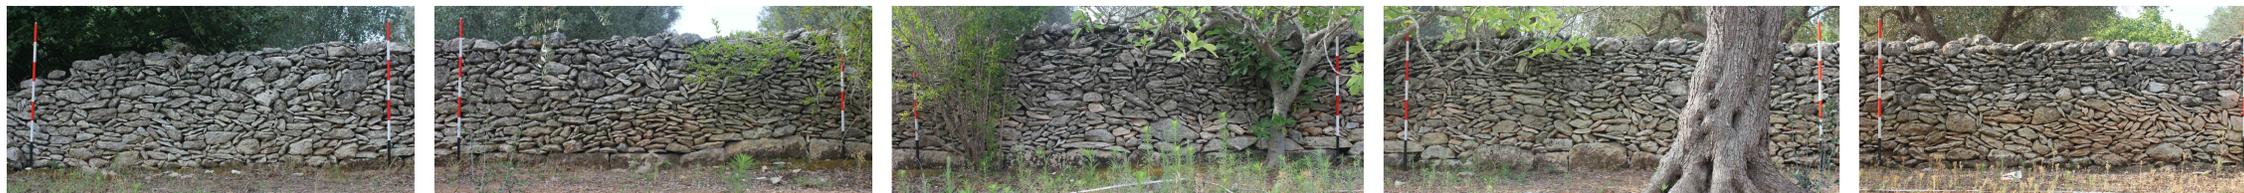
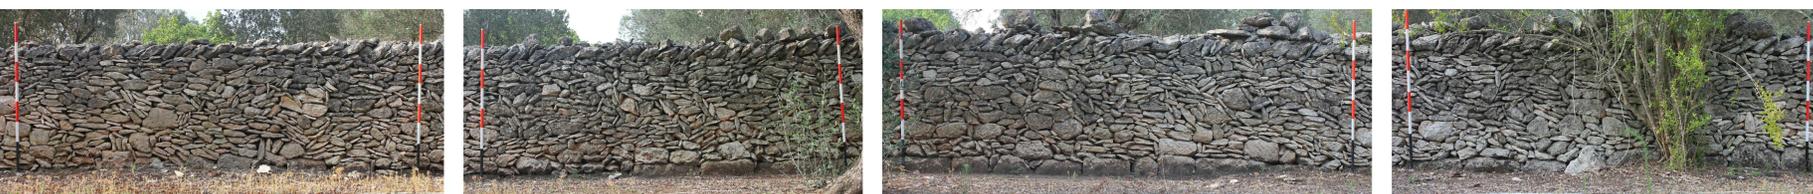
prospetto di dettaglio nord

Tipologia 6 - Accumulazione a stratificazione con blocchi squadati inseriti.
