RILIEVO VOLUMETRICO

PRODOTTORE		TAP		APPENDICE 5 TAVOLA 054 - DOCUMENTAZIONE DEL MURO A SECCO MR31	
PROGETTO	TRANS ADRIATIC PIPELINE	SCALE		Foglio	1 of 1
REDAZIONE	TRANS ADRIATIC PIPELINE	DATA	14/09/2013	REVISIONE	00
PROVA	ENVIRONMENTAL RESOURCES MANAGEMENT	PROGETTO	ERM - 643 - Y - TAE - 1000 / 007	REVISIONE

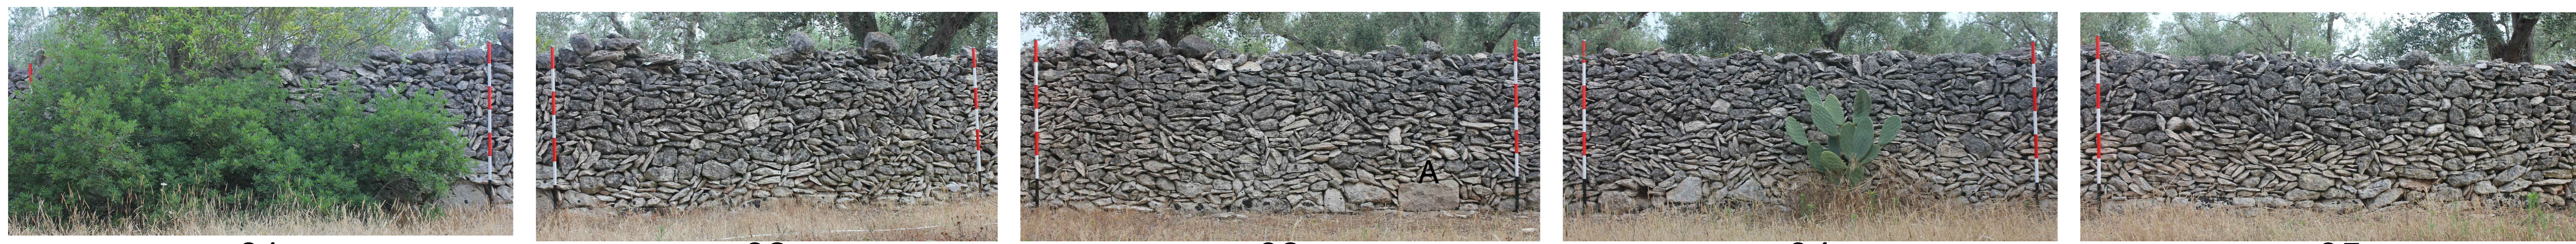
VISTA FOTOGRAFICA DI DETTAGLIO

Muro orientato Est-Ovest Il muro risulta essere abbastanza visibile, solo in alcune piccole aree di entrambi i paramenti sono presenti arbusti addossati, parte del muro finale verso est non risulta rilevabile per la presenza di un grande albero. Le pietre che compongono la struttura muraria sono molto eterogenee, in maggior parte lastre litiche di piccole e medie dimensioni, a cui si alternano pietre irregolari senza spigoli vivi e blocchi quadrati.(70-80x30 cm.). Entrambi i paramenti, hanno uguale tessitura.

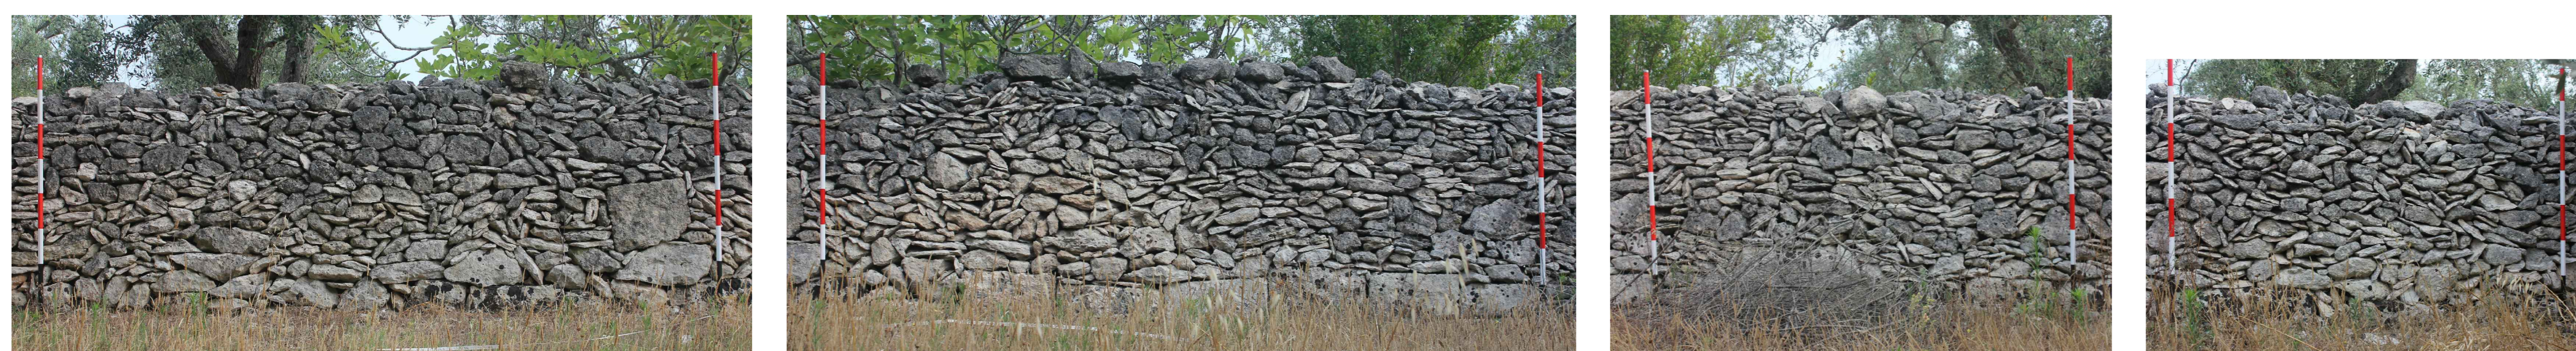
prospetto di dettaglio sud

Il paramento sud possiede una tessitura abbastanza ordinata fatta per stratificazione, composta da pietre molto eterogenee, in maggior parte lastre litiche di piccole e medie dimensioni, a cui si alternano pietre irregolari senza spigoli vivi e blocchi quadrati.(70-80x30 cm.), con poco spazio tra i costitutivi. Le lastre litiche che compongono in maggior parte il paramento sono allettate di piatto o in posizione obliqua. La parte superiore del muro risulta essere molto omogenea ma in crollo in più punti. Il paramento si appoggia su di un precedente muro in opera quadrata composto da blocchi squadri ben lavorati, allettati di faccia, leggibile in alcuni punti a livello di fondazione, su cui si imposta un filare continuo di blocchi rintracciabile per tutta la lunghezza del muro su entrambi i paramenti. Due strutture semicircolari affiancate si poggiano al paramento nord in direzione est. La loro altezza è inferiore rispetto al muro, la tessitura risulta essere irregolare disordinata con molto spazio tra i costitutivi di forma irregolare e senza spigoli vivi. Le due strutture sono entrambe riempite da pietrisco. Nel buffer rientra solo parte di una delle due strutture non rilevabile per la presenza di un albero addossato. Il muro risulta in crollo verso est. Blocchi squadri simili per dimensioni e forma sono stati utilizzati per la costruzione di una fontana e una piccola struttura quadrangolare, inoltre in tutta l'area si segnala la presenza degli stessi blocchi riutilizzati.
