RILIEVO VOLUMETRICO

PROGETTISTA	CONSULENZA	REDAZIONE	VERIFICA	APPROVAZIONE
TRANSA ADRIATIC PIPELINE EMERSON VIA PROCELANOVA VIA 00144 ROMA 06/47810000				
APPENDICE 5 Tavola 055 - Documentazione del muro a secco MR32REV Foglio 1 di 1				
TRANSA ADRIATIC PIPELINE Via Marmora, 1000 - 00144 Roma		VALORI ERIM - 643 - Y - TAE - 1000 / 4197 01		
ENVIRONMENTAL RESOURCES MANAGEMENT

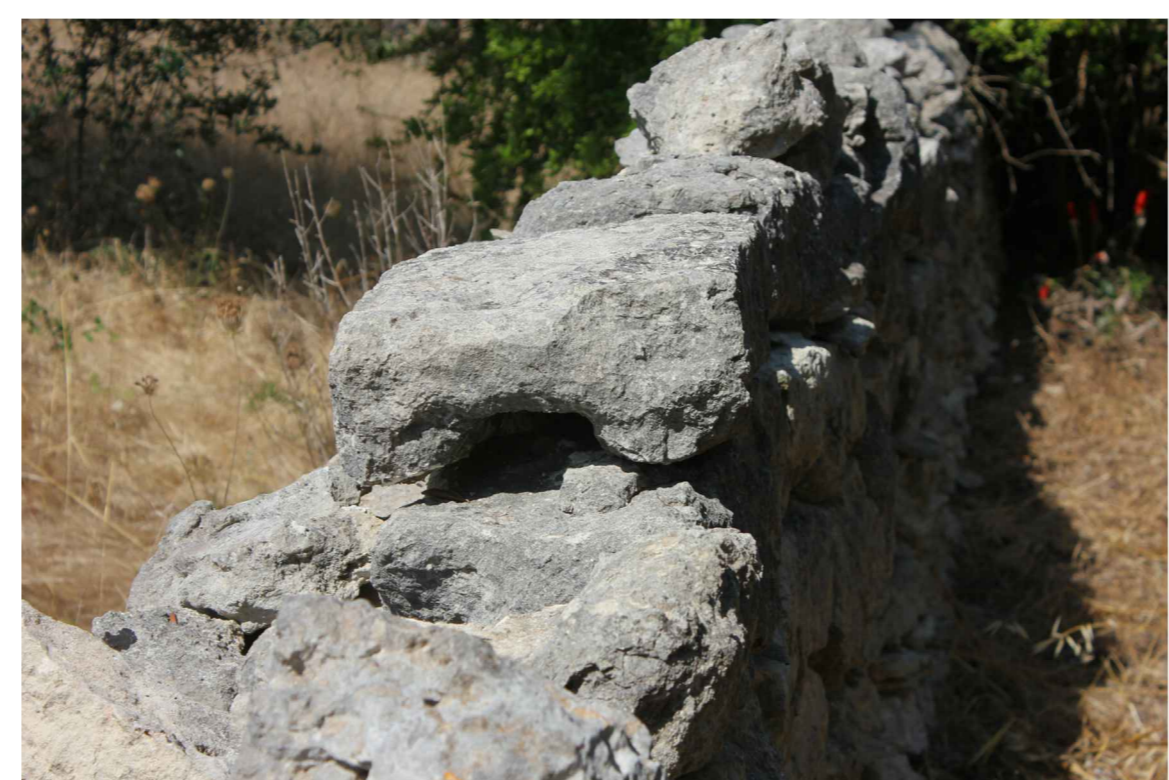
A

Muro orientato EstOvest. Entrambi i paramenti risultano ben visibili, tranne per un tratto di 2-3 metri, verso est per la presenza di un albero addossato. Le pietre che compongono il muro sono molto eterogenee, in maggior parte lastre litiche di piccole e medie dimensioni, a cui si alternano pietre irregolari senza spigoli vivi e blocchi quadrati.(70-80x20 cm.). La tessitura di entrambi i paramenti risulta essere abbastanza disordinata fatta per stratificazione. Il muro verso ovest è in crollo. Entrambi i paramenti hanno uguale tessitura.

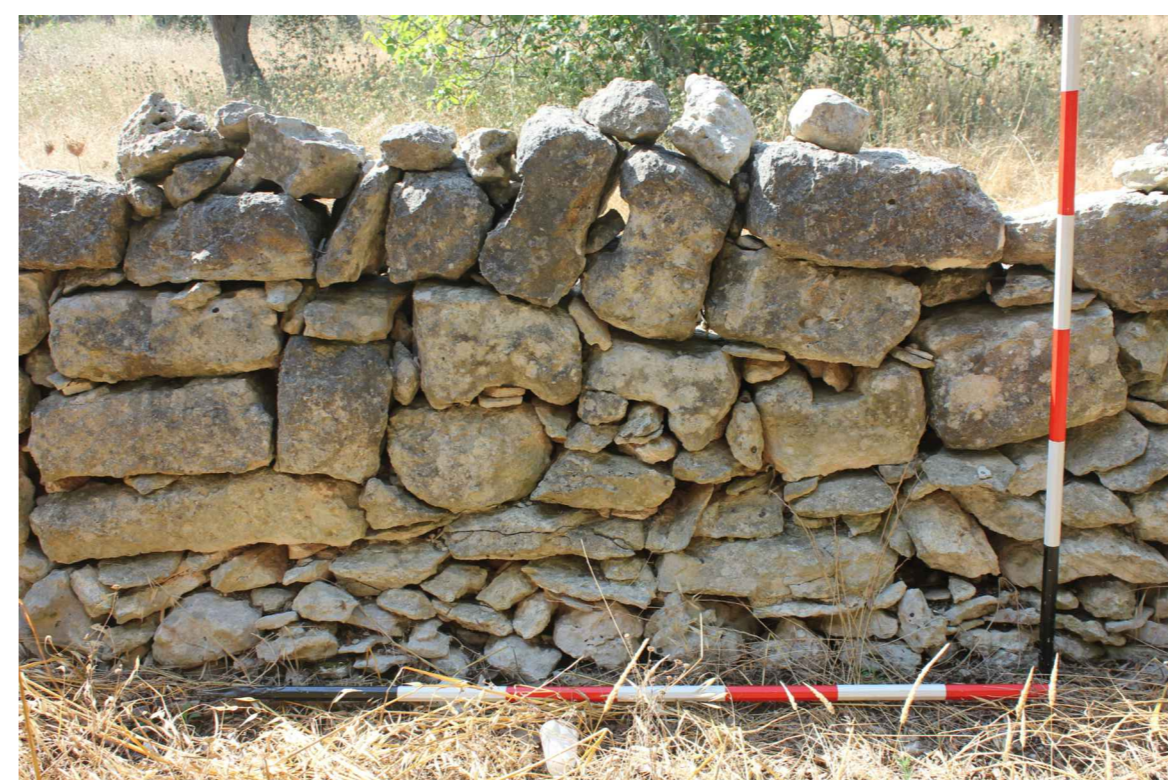
B

Il paramento nord possiede una tessitura disordinata fatta per stratificazione utilizzando pietre di diversa forma e pezzatura, in maggior parte lastre litiche di piccole e medie dimensioni allettate oblique o di taglio, a cui si alternano pietre irregolari senza spigoli vivi e blocchi quadrati.(70-80x30 cm.), con molto spazio tra i costitutivi. La parte superiore è disomogenea e spesso in crollo, in molti punti caratterizzata da lastre in calcare allettate obliquamente o blocchi più grandi squadri grezzamente (70x20), inoltre sono stati individuati due blocchi squadri con canaletta centrale a sezione semicircolare o rettangolare. Il muro verso est è interessato da una tamponatura composta da tre filari sovrapposti di blocchi squadri (70-80x20 cm) riutilizzati, non in situ, allettati di faccia con molto spazio tra i costitutivi, con una volumetria molto inferiore rispetto al restante muro. Al disopra dei blocchi sono appoggiate in modo disordinato alcune pietre di media pezzatura irregolari. Il muro verso ovest è in crollo.
