RILIEVO VOLUMETRICO

Tipologia 2 - Accumulazione a stratificazione con tessitura molto disordinata.

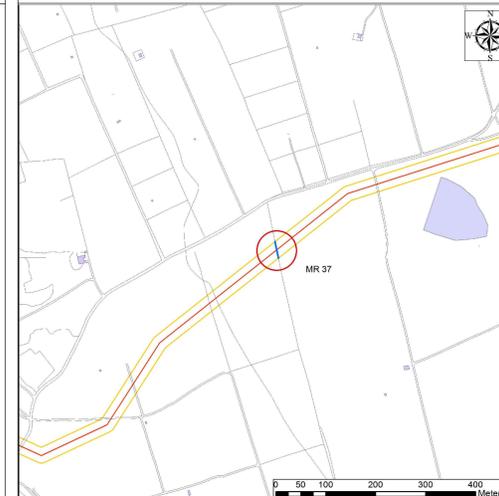
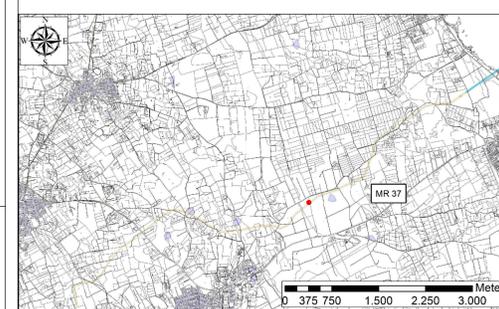
Muro orientato Nord-Sud. Entrambi i paramenti risultano non visibili per un piccolo tratto di 6-7 metri verso sud, per la presenza di alberi addossati. Il paramento ovest risulta scarsamente visibile per la presenza di alberi addossati mentre quello est è ben visibile. Il muro è costituito da pietre di diverse dimensioni irregolari con spigoli non vivi. La tessitura di entrambi i paramenti risulta essere molto disordinata fatta per stratificazione. In entrambi i paramenti si segnala la presenza di cedimenti e dissesti strutturali. Entrambi i paramenti hanno uguale tessitura.

Il paramento est possiede una tessitura molto disordinata fatta per stratificazione utilizzando pietre di diverse dimensioni irregolari con spigoli non vivi, con molto spazio tra i costitutivi. La parte superiore è disomogenea e spesso in crollo. Si segnala la presenza all'interno del paramento di cedimenti e dissesti strutturali.
