RILIEVO VOLUMETRICO

PROGETTO		TRANS ADRIATIC PIPELINE		Appendice 5 Tavola 069 - Documentazione del muro a secco MR42	
PRODOTTORE		TRANS ADRIATIC PIPELINE		Foglio: 1 of 1	
AUTORE		TRANS ADRIATIC PIPELINE		Rev. 01	
REDAZIONE		TRANS ADRIATIC PIPELINE		Rev. 01	
VERIFICA		TRANS ADRIATIC PIPELINE		Rev. 01	
APPROVAZIONE		TRANS ADRIATIC PIPELINE		Rev. 01	
AUTORE		TRANS ADRIATIC PIPELINE		Rev. 01	
REDAZIONE		TRANS ADRIATIC PIPELINE		Rev. 01	
VERIFICA		TRANS ADRIATIC PIPELINE		Rev. 01	
APPROVAZIONE		TRANS ADRIATIC PIPELINE		Rev. 01

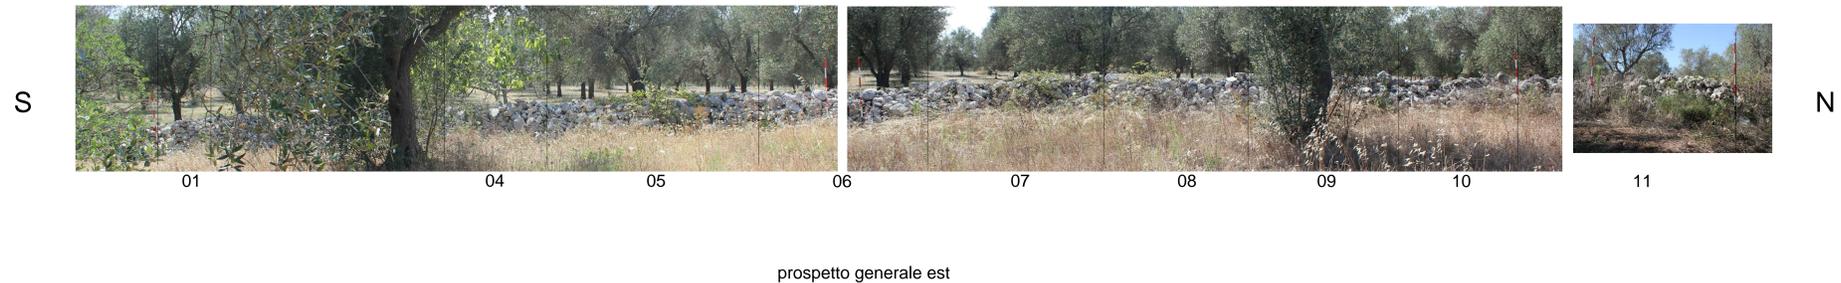
VISTA FOTOGRAFICA GENERALE

Muro interpodereale orientato N-S. La visibilità del prospetto Est è parzialmente compromessa dalla vegetazione; buona quella del prospetto Ovest.

Lo stato di conservazione è pessimo per tutto il paramento Est; quello occidentale è meglio preservato, tranne che nella parte meridionale dove vi è un grosso crollo e la tessitura risulta seriamente compromessa.

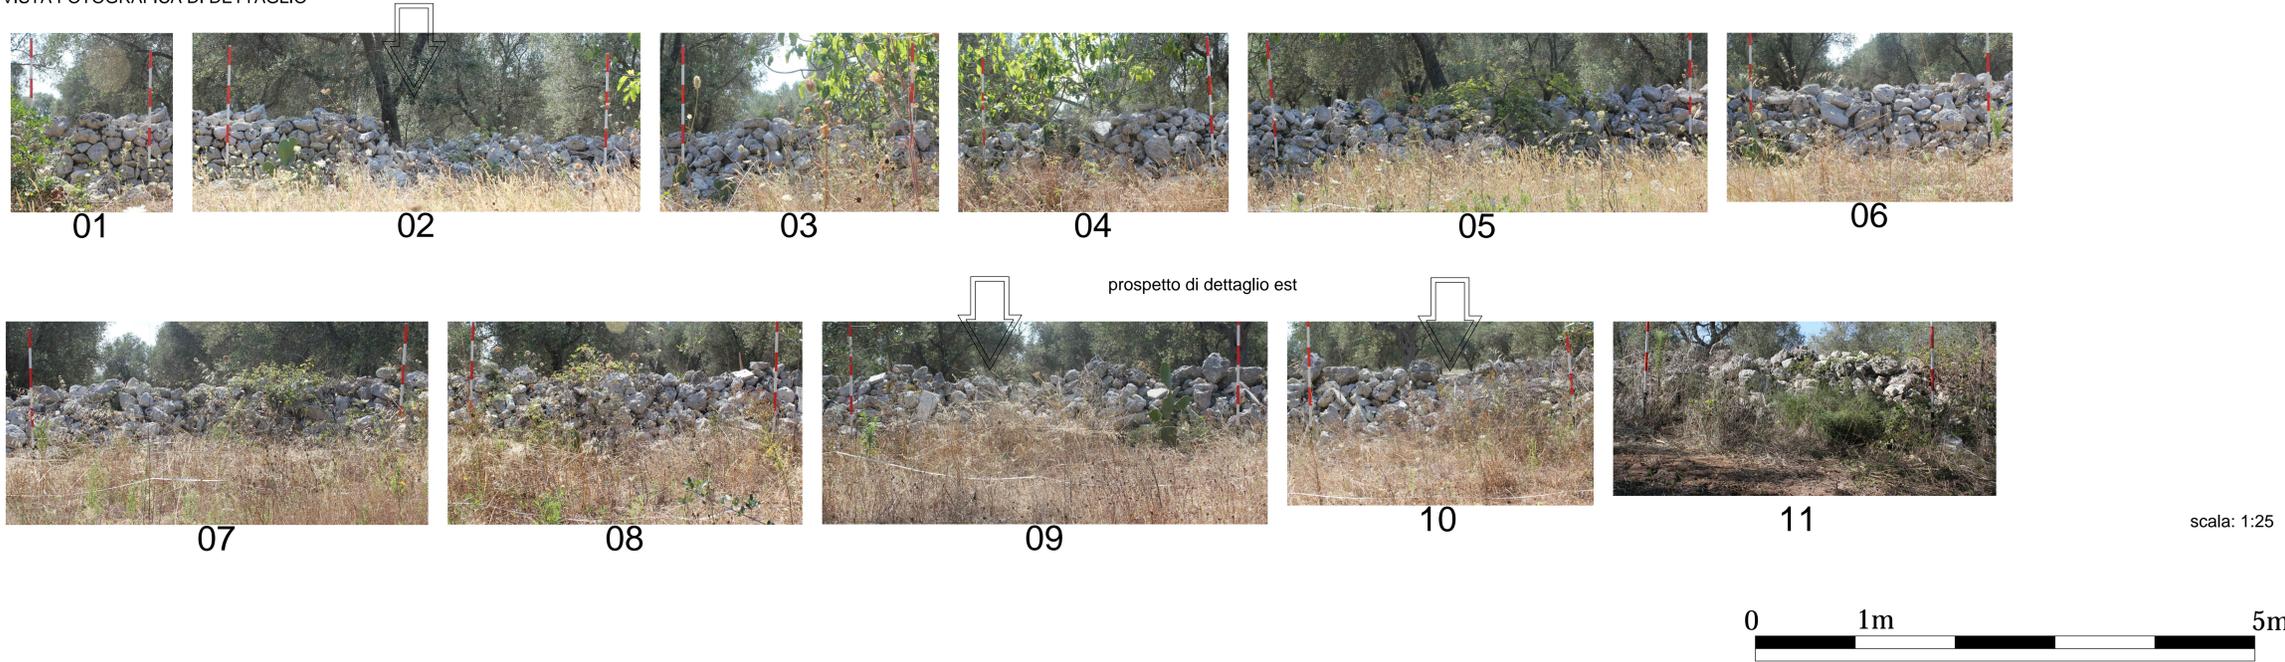
VISTA FOTOGRAFICA DI DETTAGLIO

Il prospetto Est è molto compromesso: l'unica parte apparentemente integra è l'estremità Nord. In questo tratto è costituito da pietre di media pezzatura, accumulate per stratificazione in maniera irregolare, con una cresta costituita da pietre di maggiori dimensioni. Non è chiaro se la restante parte del paramento orientale sia in crollo o realizzata mediante accumulazione per getto.
