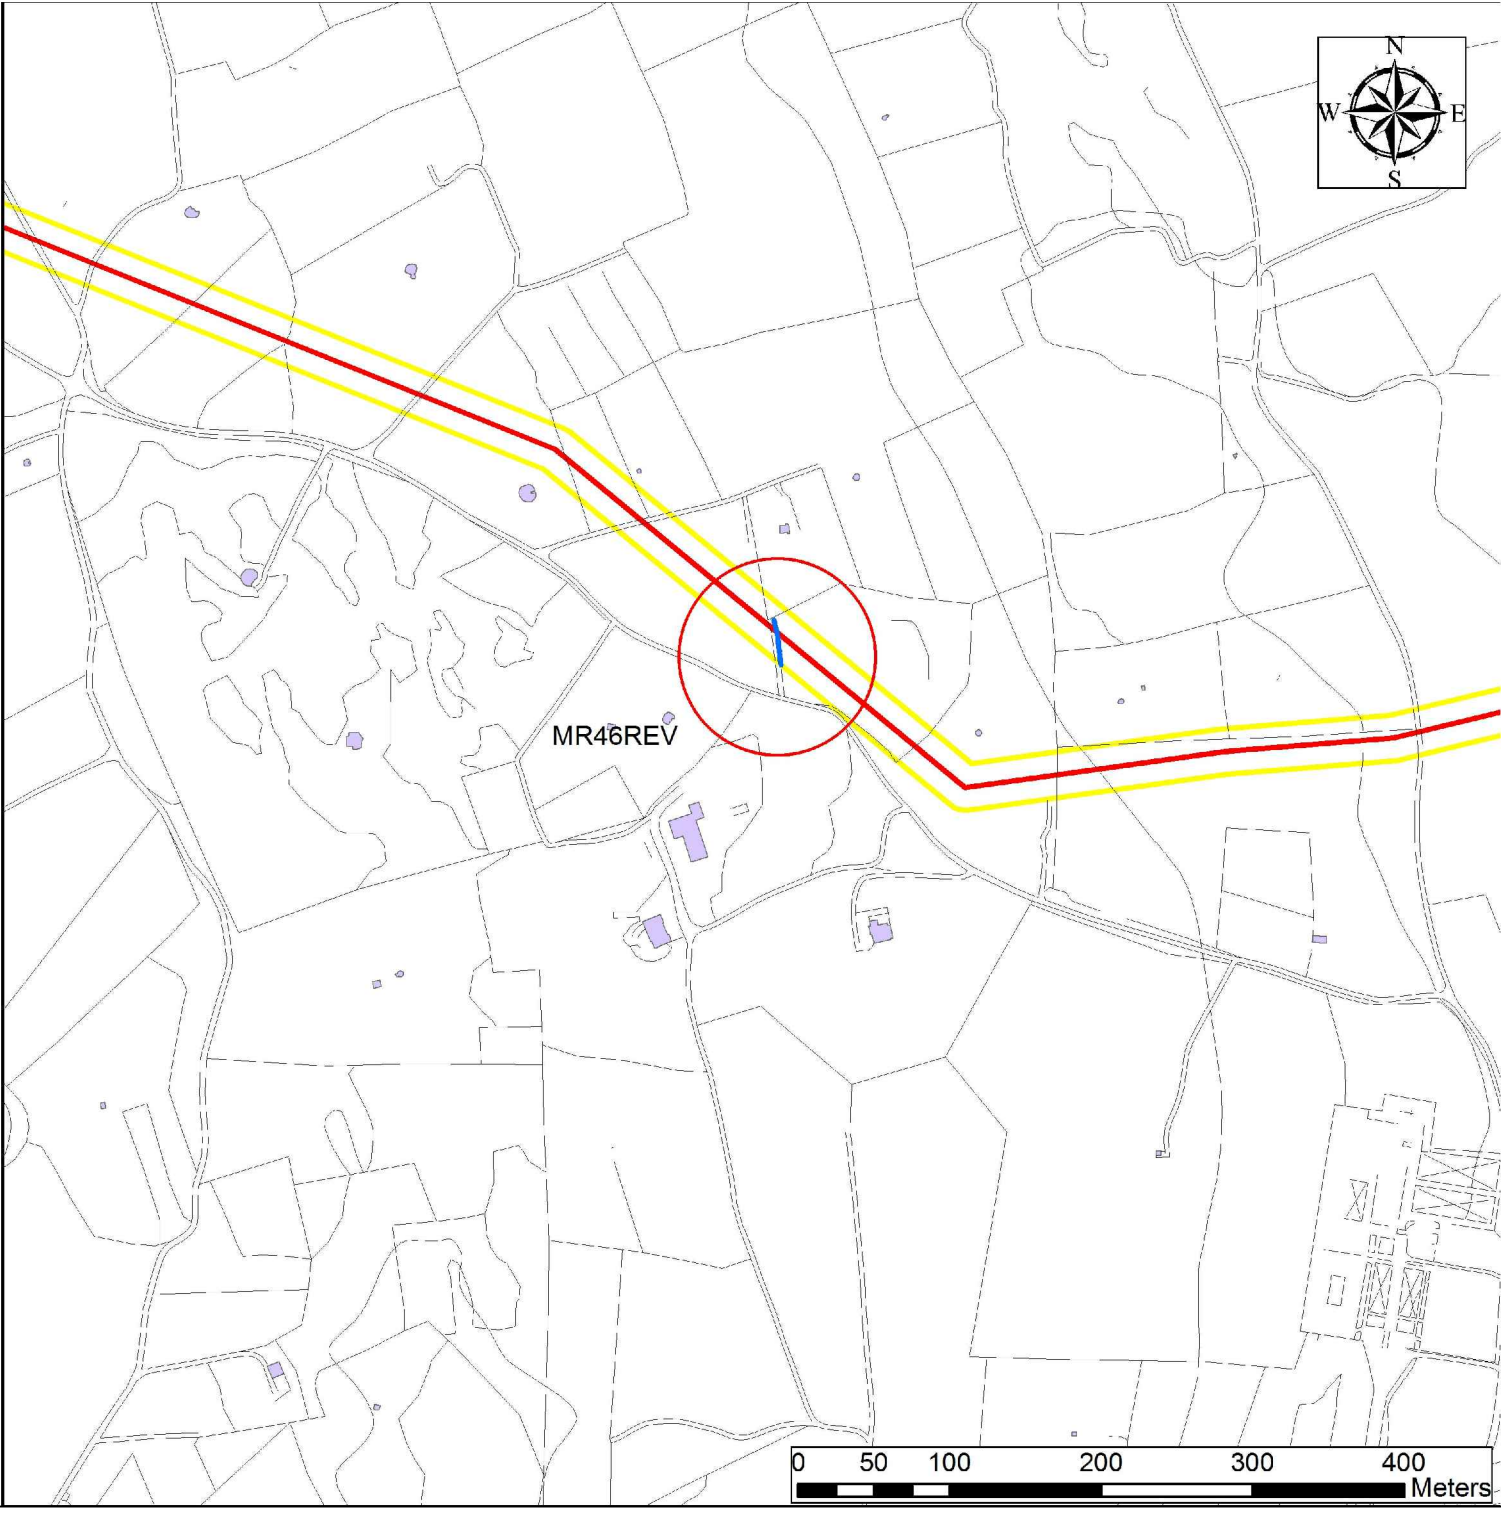
Prospetto Est.

La visibilità risulta quasi nulla a causa della fitta vegetazione.

Il muro è costituito da pietre di varie dimensioni, accumulate per stratificazione molto disordinata in una tessitura incoerente. Massiccia presenza di pietre di grosse dimensioni, soprattutto alla base e a metà altezza. Numerosi tratti risultano in crollo, in particolare a Sud.

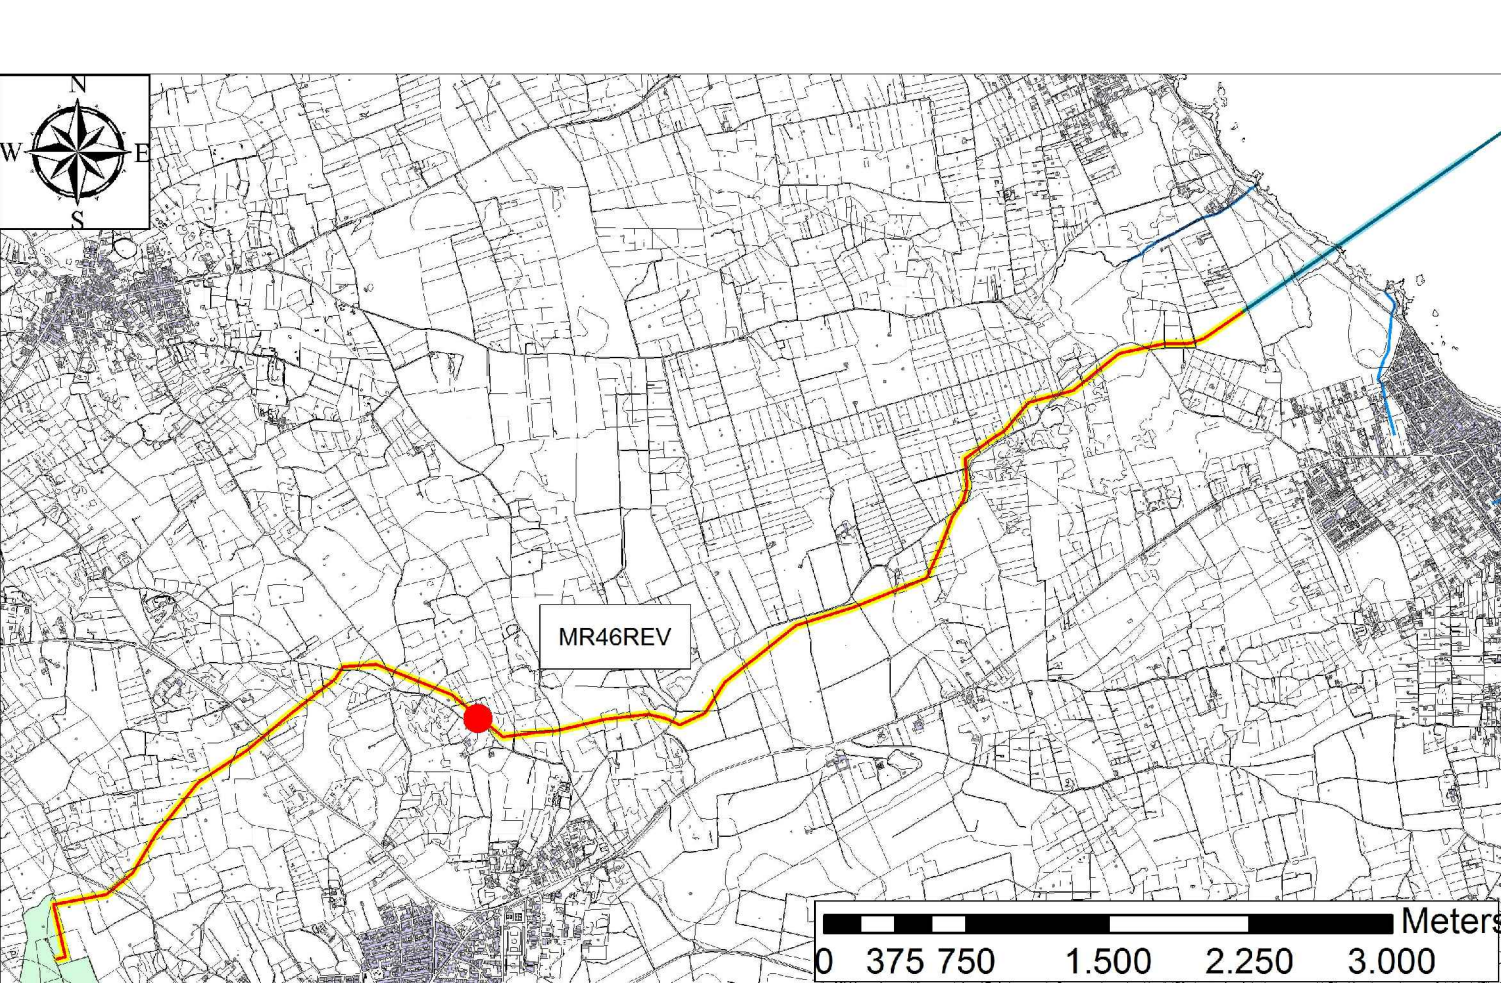
Tipologia 2 - Accumulazione a stratificazione con tessitura molto disordinata.
