RILIEVO VOLUMETRICO

prospetto di dettaglio ovest

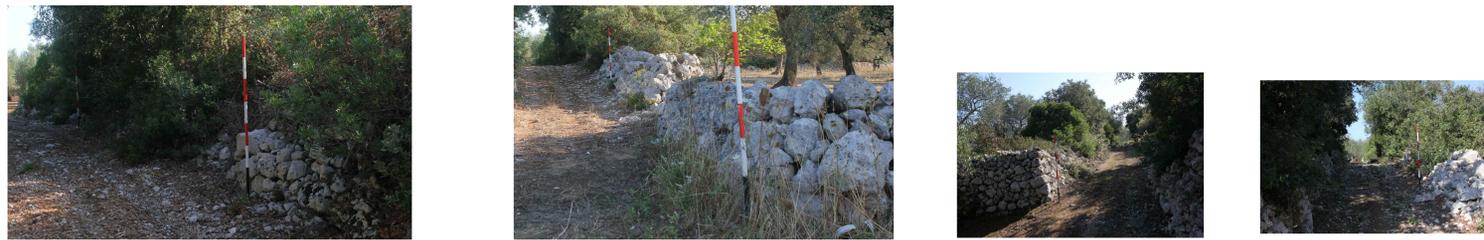
prospetto generale ovest

Muro orientato N-S. Segna il confine fra una strada (a Ovest) e un campo (a Est).

La visibilità risulta molto scarsa a causa della fitta vegetazione, ad eccezione del limite Nord, dove si lega ad un muro con andamento E-O (MR107).

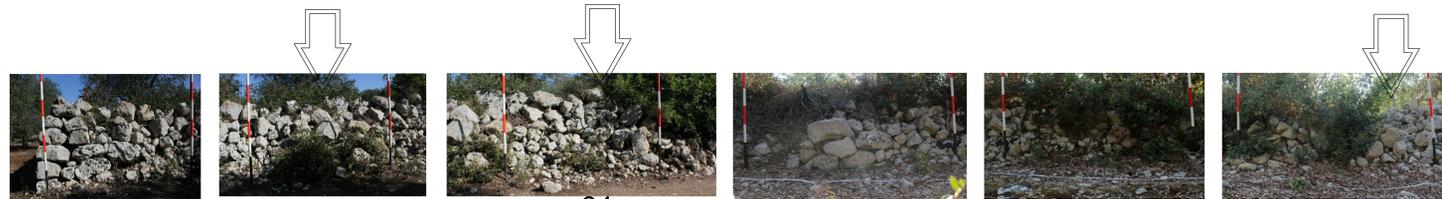
Il muro è costituito da pietre di varie dimensioni, accumulate per stratificazione molto disordinata in una tessitura incoerente. Massiccia presenza di pietre di grosse dimensioni, soprattutto alla base e a metà altezza. Lo spigolo settentrionale è ben distinto, costituito da sei grosse pietre sovrapposte. Numerosi tratti risultano in crollo, in particolare a Sud.

crollo
