RILIEVO VOLUMETRICO

PROGETTO		PROLOGRAMMA	
PROGETTO	TRANS ADRIATIC PIPELINE	PROLOGRAMMA	Appendice 5 Tavola 078 - Documentazione del muro a secco MR48REV
PROLOGRAMMA	TRANS ADRIATIC PIPELINE	PROLOGRAMMA	Appendice 5 Tavola 078 - Documentazione del muro a secco MR48REV
PROLOGRAMMA	TRANS ADRIATIC PIPELINE	PROLOGRAMMA	Appendice 5 Tavola 078 - Documentazione del muro a secco MR48REV
PROLOGRAMMA	TRANS ADRIATIC PIPELINE	PROLOGRAMMA	Appendice 5 Tavola 078 - Documentazione del muro a secco MR48REV

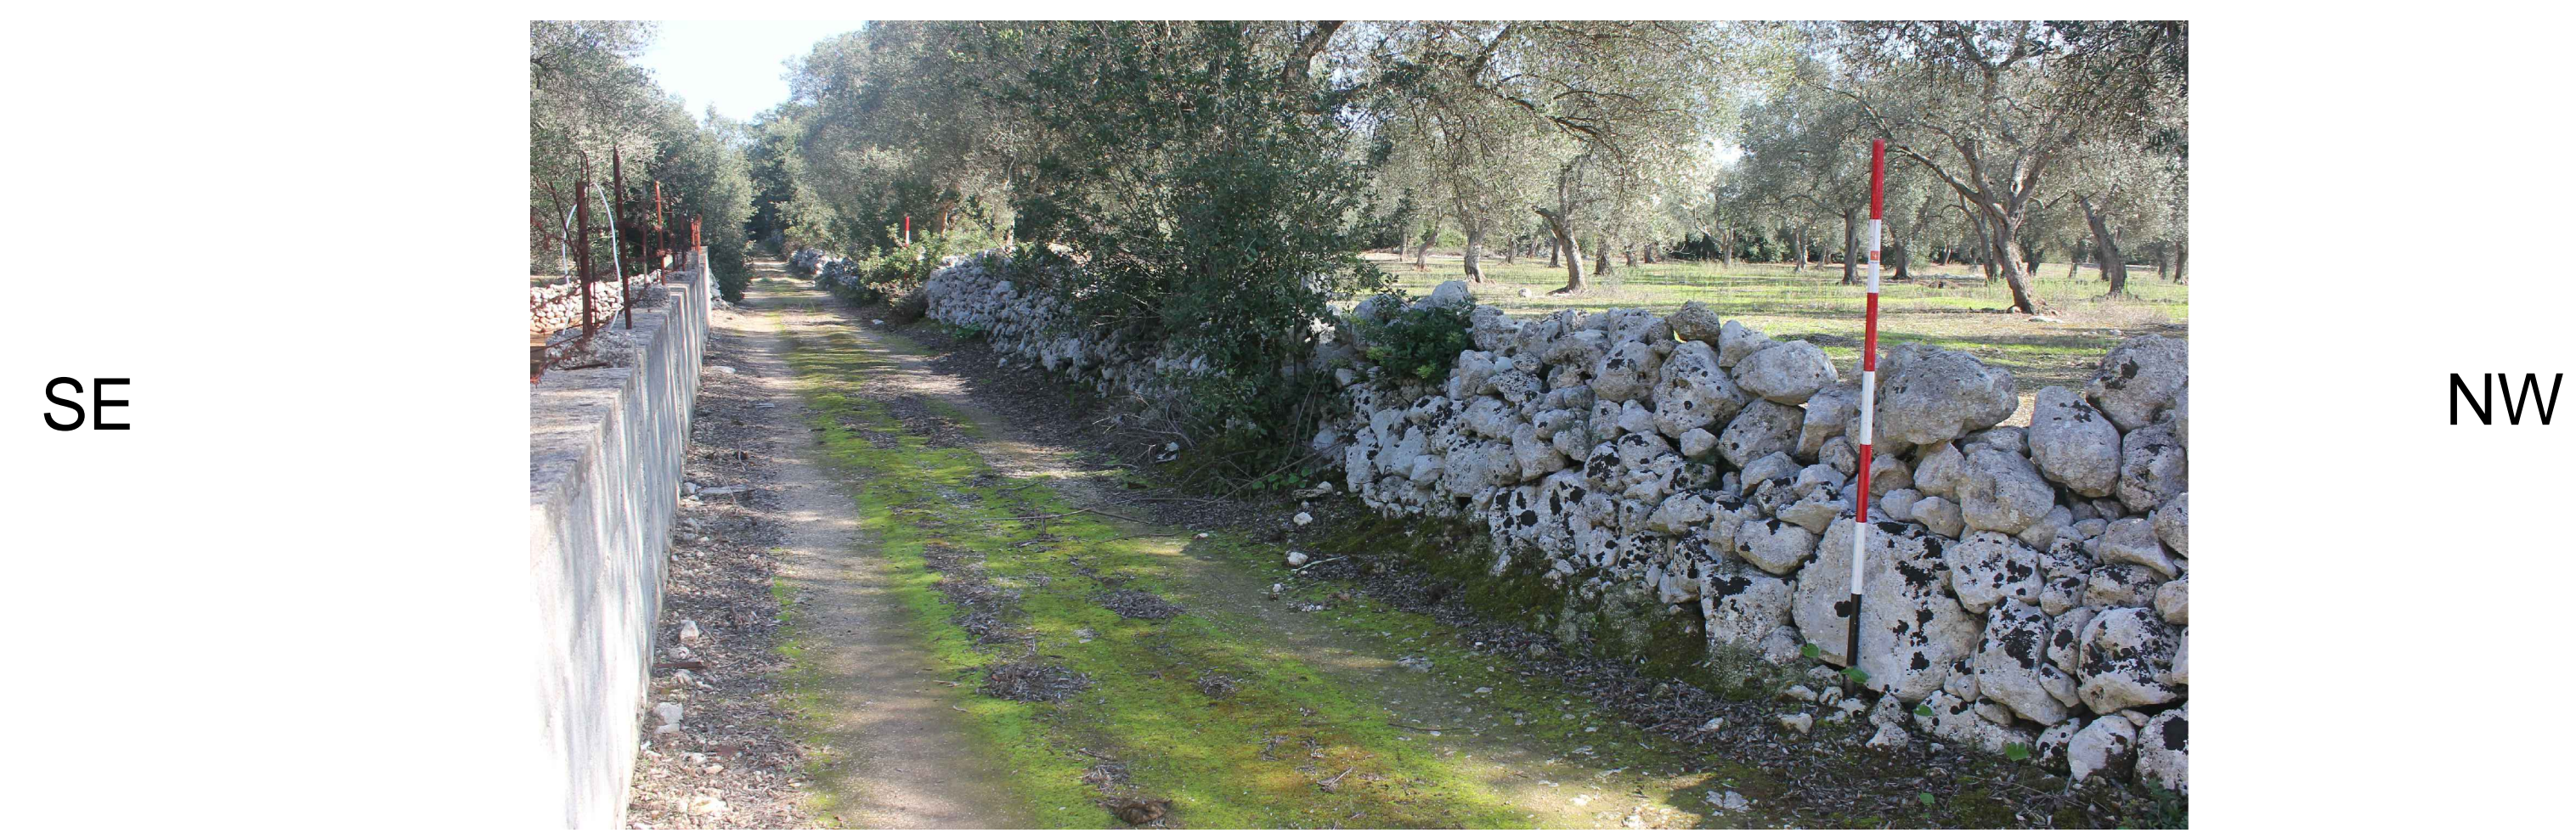
vista generale nord

Muro orientato Est Ovest. Entrambi i paramenti del muro risultano ben visibili

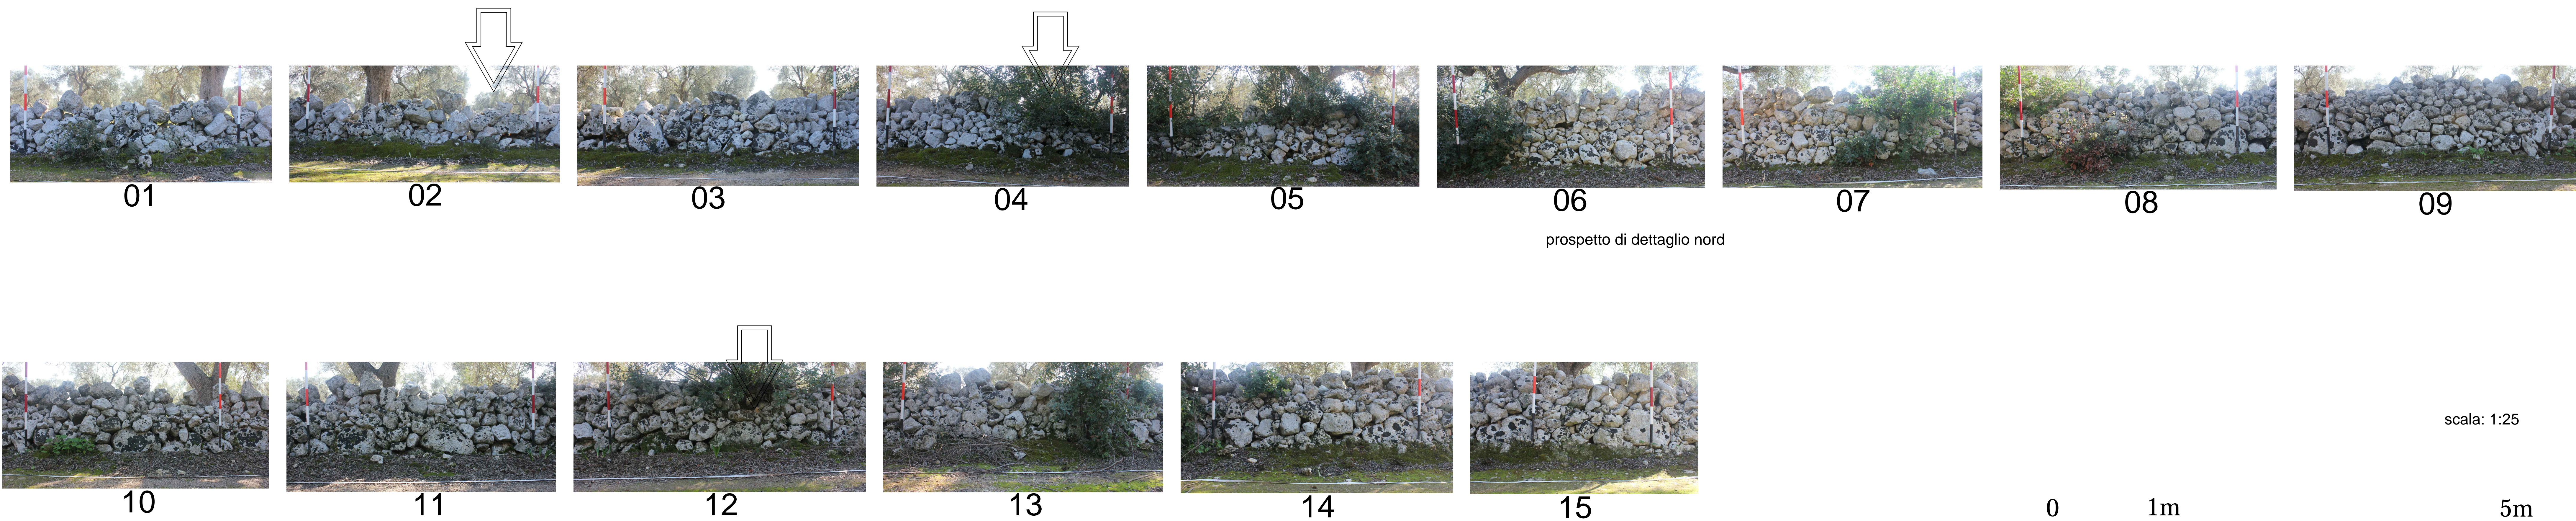
prospetto di dettaglio nord

Il muro è costituito da pietre di diverse dimensioni irregolari con spigoli non vivi, in maggior parte medie. La tessitura di entrambi i paramenti risulta essere molto disordinata fatta per grossolana stratificazione. Entrambi i paramenti hanno uguale tessitura.

Il paramento N possiede una tessitura molto disordinata fatta per stratificazione grossolana, utilizzando pietre di diverse dimensioni irregolari con spigoli non vivi, in maggior parte medie e grandi, con molto spazio tra i costitutivi. La parte superiore è disomogenea e spesso in crollo, spesso con pietre irregolari di grandi dimensioni. La base in alcuni casi presenta grandi blocchi irregolari. Il muro presenta diverse aree in crollo per la presenza di arbusti addossati o all'interno del paramento.

↓ crollo
