RILIEVO VOLUMETRICO

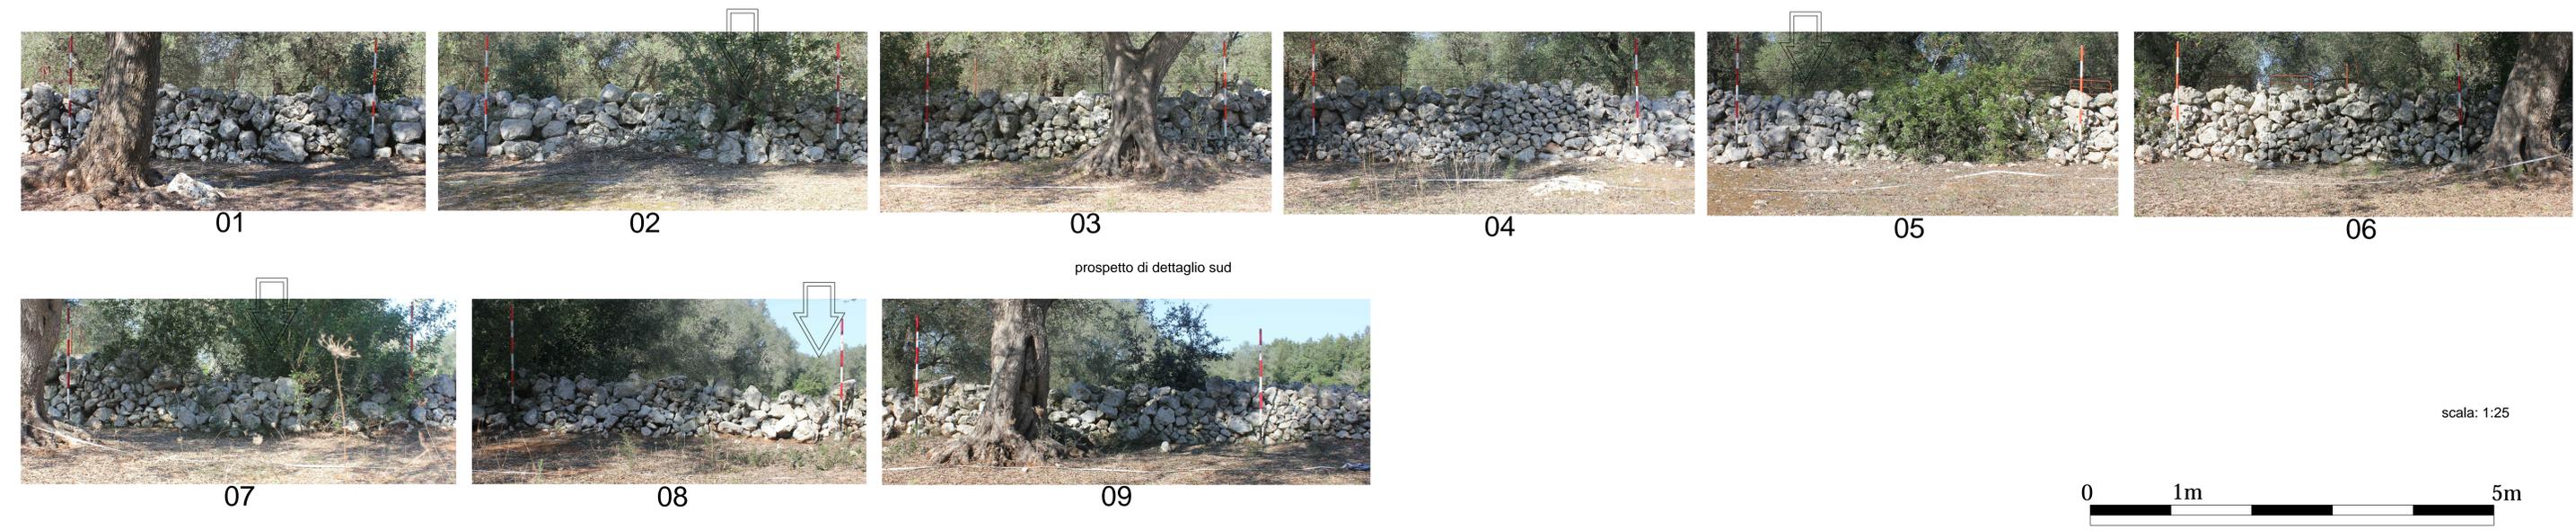
VISTA FOTOGRAFICA DI DETTAGLIO

Muro orientato Est Ovest. Entrambi i paramenti del muro risultano ben visibili
 Il muro è costituito da pietre di diverse dimensioni irregolari con spigoli non vivi, in maggior parte medie. La tessitura di entrambi i paramenti risulta essere molto disordinata fatta per grossolana stratificazione. Entrambi i paramenti hanno uguale tessitura.
 Il paramento S possiede una tessitura molto disordinata fatta per stratificazione grossolana, utilizzando pietre di diverse dimensioni irregolari con spigoli non vivi, in maggior parte medie e grandi, con molto spazio tra i costitutivi. La parte superiore è disomogenea e spesso in crollo, spesso con pietre irregolari di grandi dimensioni. La base in alcuni casi presenta grandi blocchi irregolari. Il muro presenta diverse aree in crollo per la presenza di arbusti addossati o all'interno del paramento.

↓ crollo

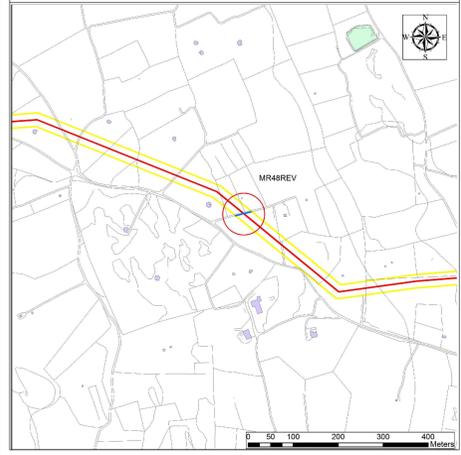
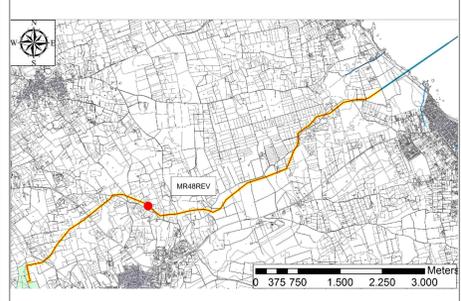
Tipologia 2 - Accumulazione a stratificazione con tessitura molto disordinata.
