RILIEVO VOLUMETRICO

| TRANS ADRIATIC PIPELINE | | | | | | | | | | | |
| PROGETTO | | Appendice 5 Tavola 089- Documentazione del muro a secco MR55REV | | | | | | | | | |

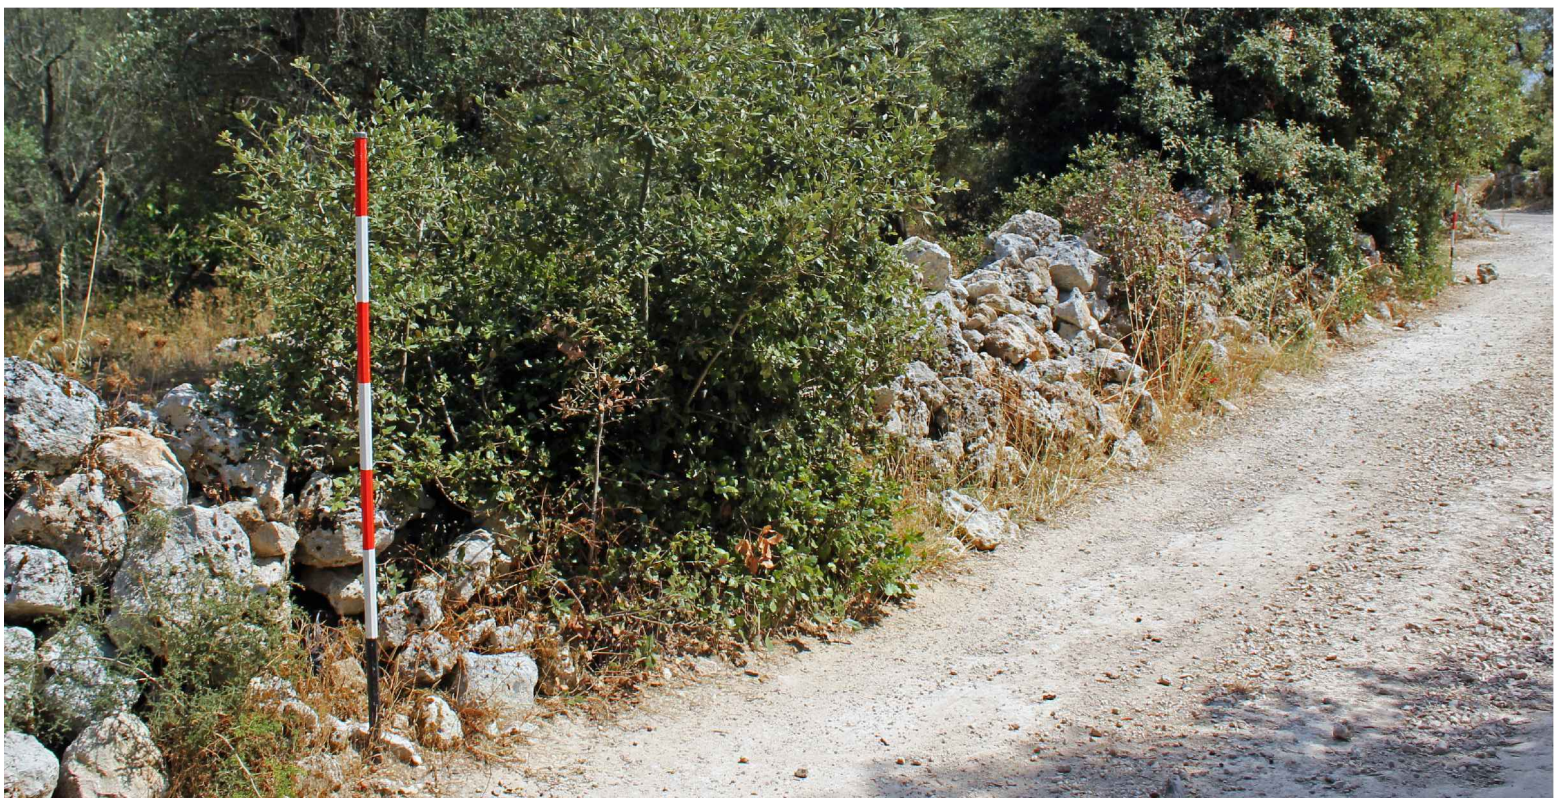
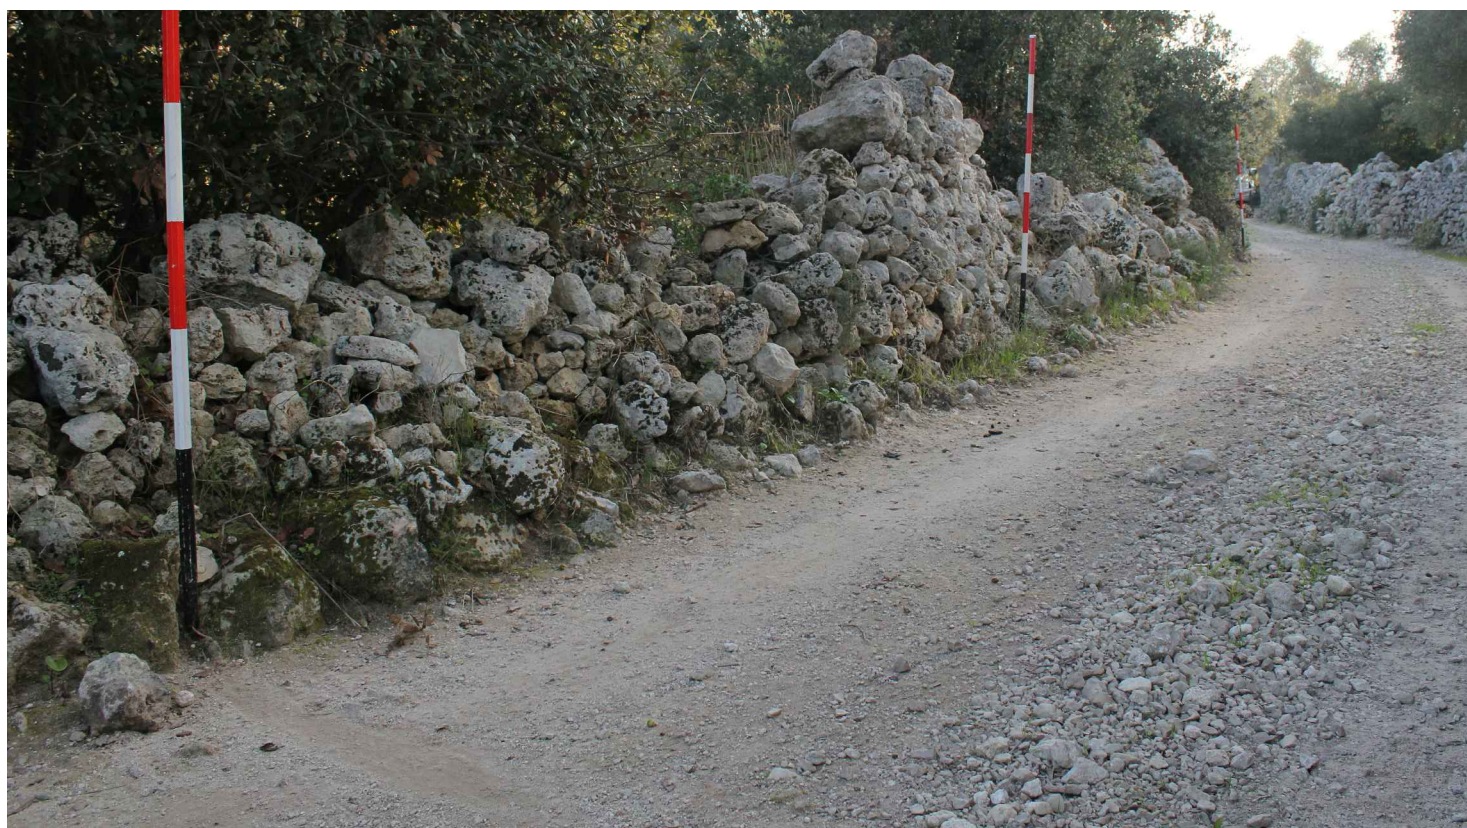
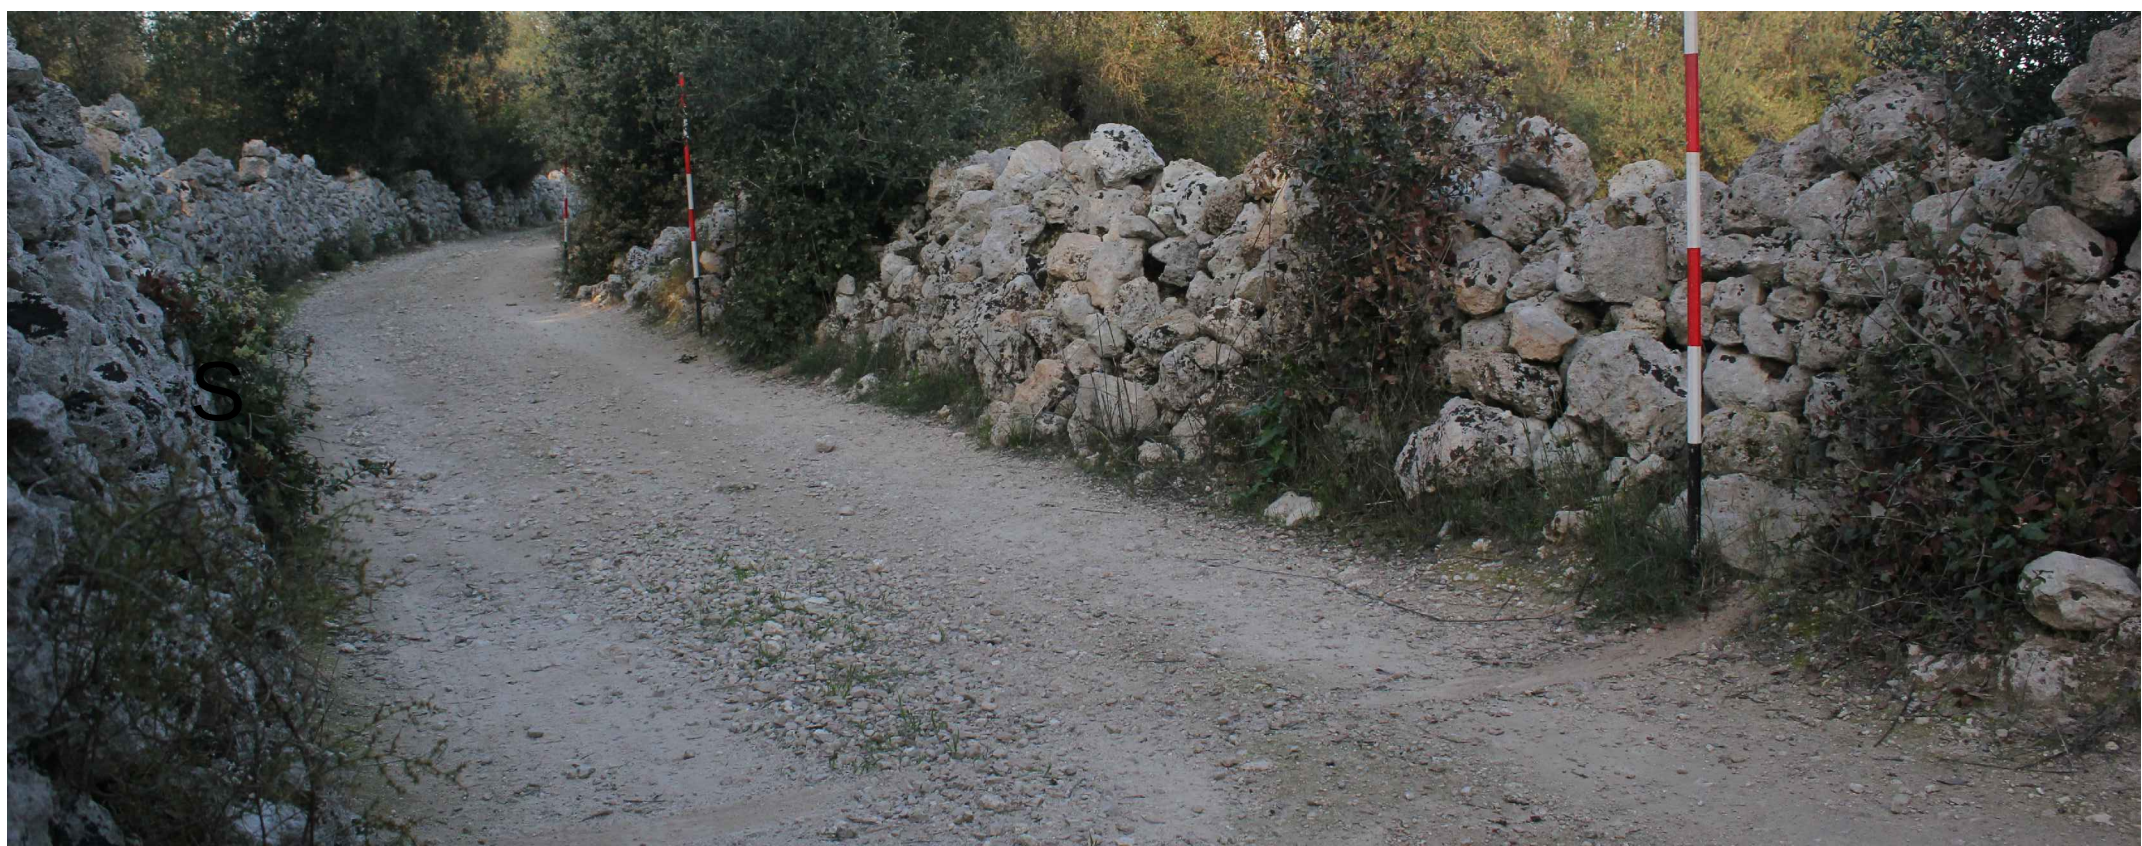
vista generale ovest

Muro orientato N-S, dall'andamento e altezza irregolare. La visibilità è molto scarsa nella parte meridionale, discreta sul resto del tracciato. Segna il confine fra una strada (a Ovest) e un oliveto in stato di abbandono (a Est).

Lo stato di conservazione non è buono: il muro presenta crolli della parte sommitale in diversi punti.
