RILIEVO VOLUMETRICO

TRANSAADRIATIC PIPELINE ENVIRONMENTAL RESOURCES MANAGEMENT		Appendice 5 Tavola 094- Documentazione del muro a secco MRSREV 01	
Data: 01/08/2014 Autore: MRS Modificatore: MRS	Oggetto: MURAZIONE PER PRODUZIONE VVA Stato: IN PROGRESSO	Data: 01/08/2014 Autore: MRS Modificatore: MRS	Foglio: 1 of 1

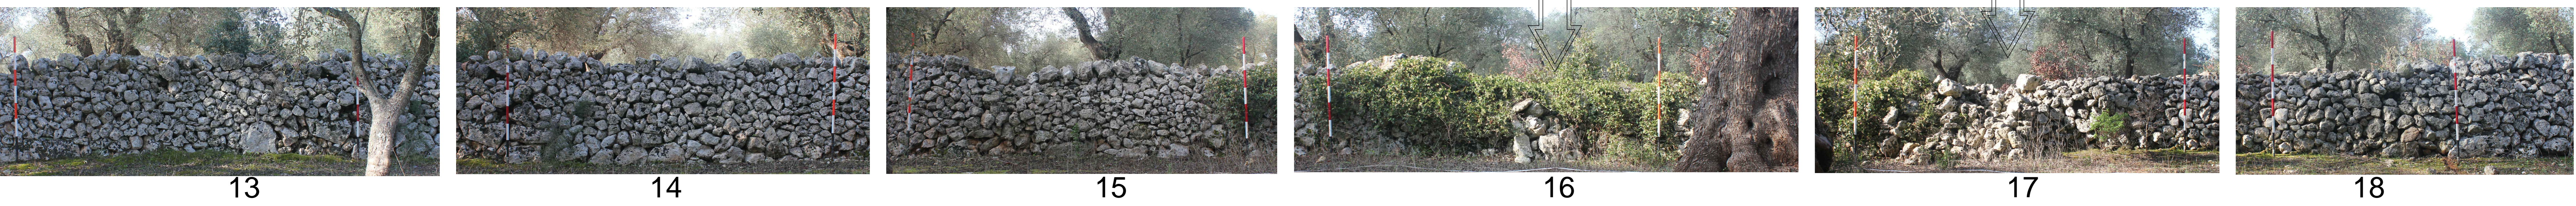
prospetto di dettaglio N-E

Il prospetto N-E mantiene un'altezza irregolare. È costituito da pietre di dimensioni medio-grandi, alloggiate su una base costituita da pietre di grandi dimensioni, accumulate per stratificazione. La tessitura è piuttosto disomogenea, con diversi spazi tra le pietre.

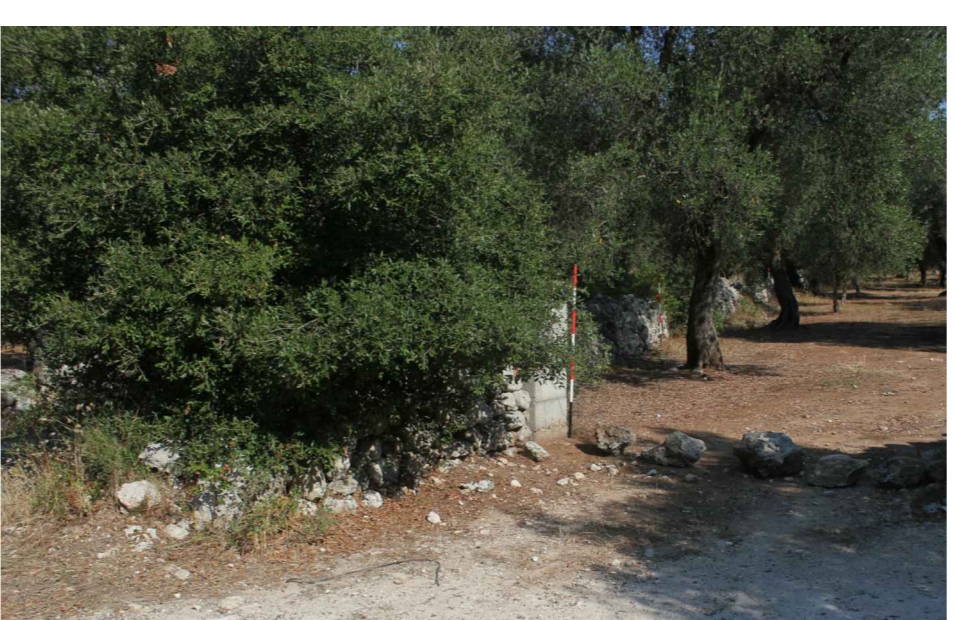
Si conserva discretamente bene nel tratto meridionale, male in quello Nord, specie per quanto riguarda il paramento occidentale.

↓ crollo
