RILIEVO VOLUMETRICO

- Microtunnel
- Corridoio 30m
- Tracciato di Progetto

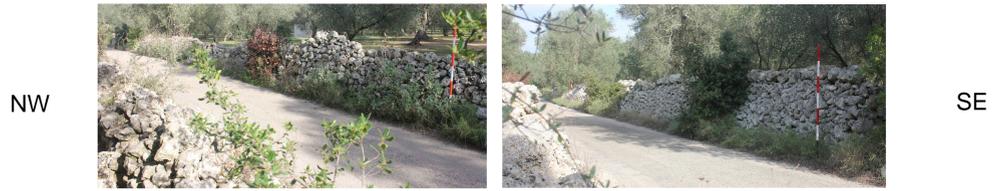
vista generale S-O

Tipologia 2 - Accumulazione a stratificazione con tessitura molto disordinata.

Muro orientato NO-SE. La visibilità è discreta lungo il prospetto Nord-Est, scarsa lungo quello Sud-Ovest, specie nella porzione inferiore, a causa della vegetazione. Segna il confine fra una strada (a Ovest) e un oliveto (a Est).
 Il prospetto S-O, scarsamente visibile e mal preservato, mostra un paramento costituito da pietre di medie dimensioni, accumulate per stratificazione. La tessitura è piuttosto disomogenea, con diversi spazi tra le pietre. Il tratto Nord sembra meno coerente, in parte crollato.
 Si conserva discretamente bene nel tratto meridionale, male in quello Nord, specie per quanto riguarda il paramento occidentale.
