RILIEVO VOLUMETRICO

- Microtunnel
- Corridoio 30m
- Tracciato di Progetto

PROGETTO		ESPOSIZIONE PER PROCEDURA VIA		DATA	REDAZIONE	SCALE	FOGLIO
TRANS ADRIATIC PIPELINE		ESPOSIZIONE PER PROCEDURA VIA		19/09/2013	ES	1:500	1 of 1
PRODOTTO		ESPOSIZIONE PER PROCEDURA VIA		19/09/2013	ES	1:500	1 of 1
TRANS ADRIATIC PIPELINE		ESPOSIZIONE PER PROCEDURA VIA		19/09/2013	ES	1:500	1 of 1
AUTORE		ESPOSIZIONE PER PROCEDURA VIA		19/09/2013	ES	1:500	1 of 1
ENVIRONMENTAL RESOURCES MANAGEMENT		ESPOSIZIONE PER PROCEDURA VIA		19/09/2013	ES	1:500	1 of 1

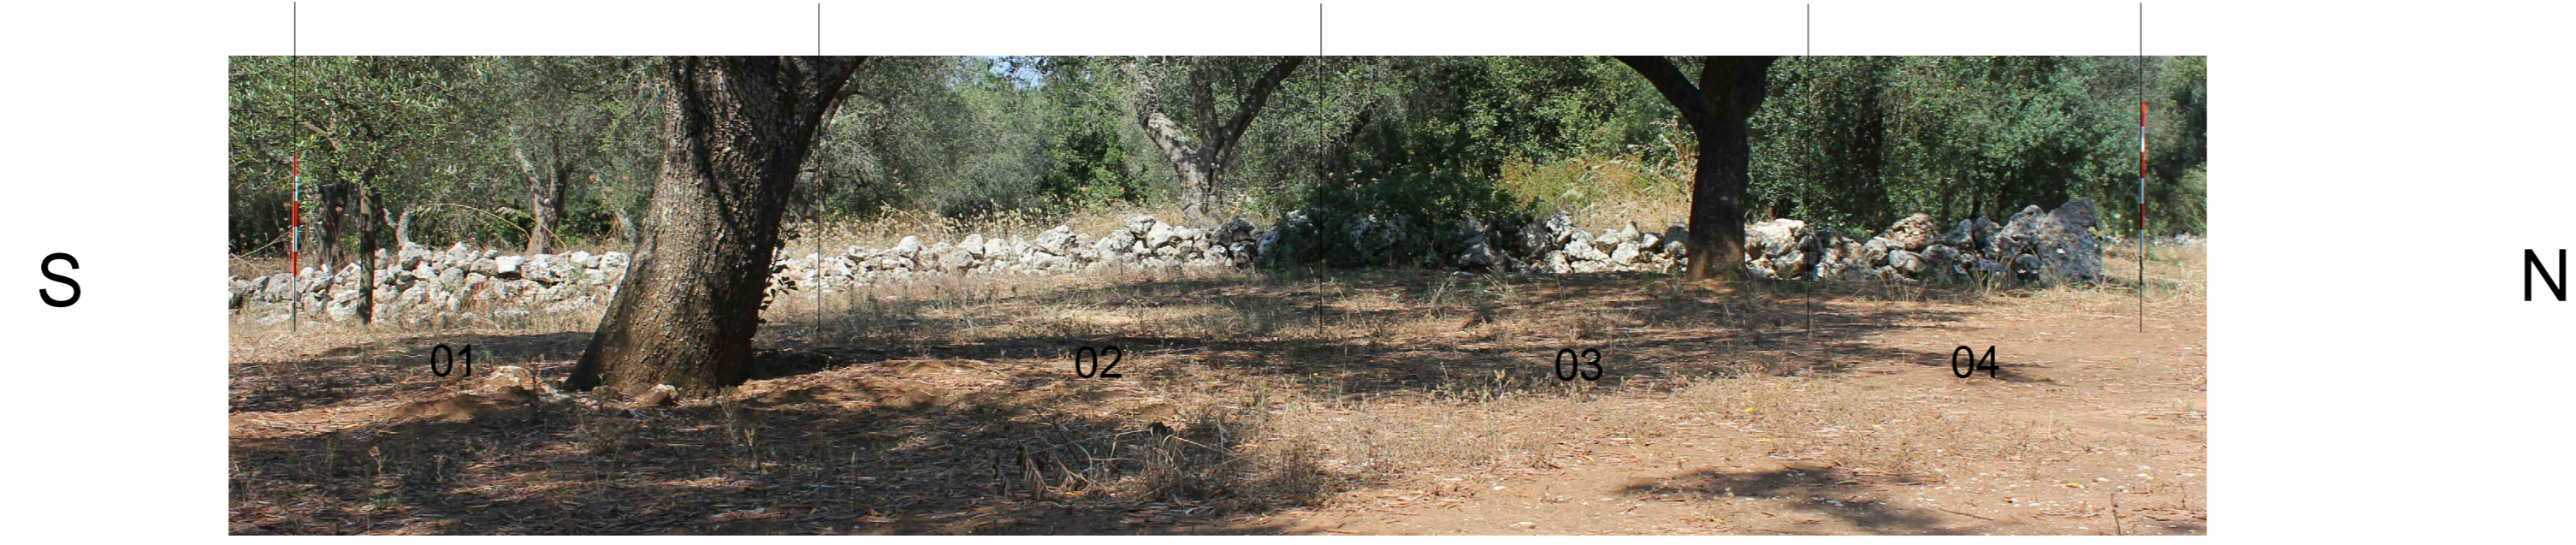
prospetto generale est

Muro orientato N-S. La visibilità di entrambi i paramenti risulta essere buona. Il muro è molto basso (circa 40cm. visibili uno o due filari) con un andamento incoerente, non lineare. Il muro visibile è costituito da pietre di diverse dimensioni irregolari con spigoli non vivi. La tessitura risulta essere molto disordinata fatta per getto. Il muro risulta essere in crollo per un piccolo tratto centrale. Entrambi i paramenti, hanno uguale tessitura.

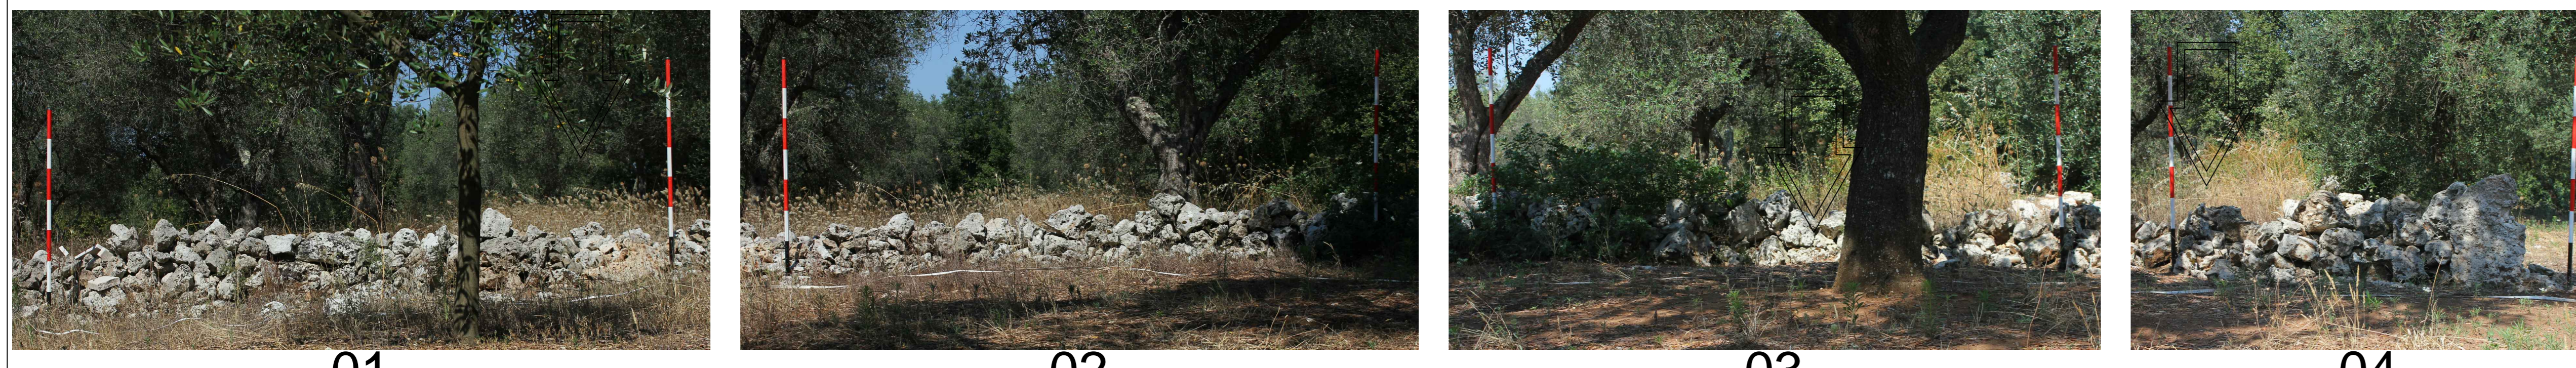
prospetto di dettaglio est

Il paramento E possiede una tessitura molto disordinata fatta per getto utilizzando pietre di diverse dimensioni irregolari con spigoli non vivi, con molto spazio tra i costitutivi. La parte superiore è disomogenea e spesso in crollo. La parte finale del muro ad ovest si contraddistingue per la presenza di una grande pietra irregolare. Il muro risulta essere in crollo per un piccolo tratto centrale..
