RILIEVO VOLUMETRICO

PROGETTO		REVISIONI		AUTORE		DATA	
TRANSDATAC PIPELINE Appendice 5 Tavola 109 - Documentazione del muro a secco MR74							
TRANSDATAC PIPELINE							
ENVIRONMENTAL RESOURCES MANAGEMENT

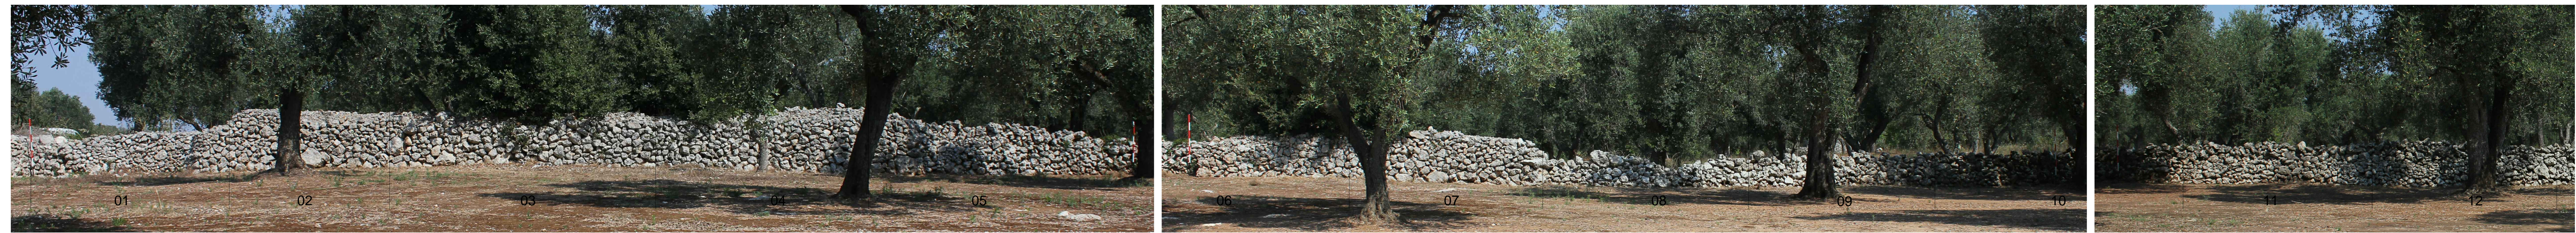
VISTA FOTOGRAFICA GENERALE

Tipologia 3 - Accumulazione a stratificazione con tessitura mediamente disordinata..

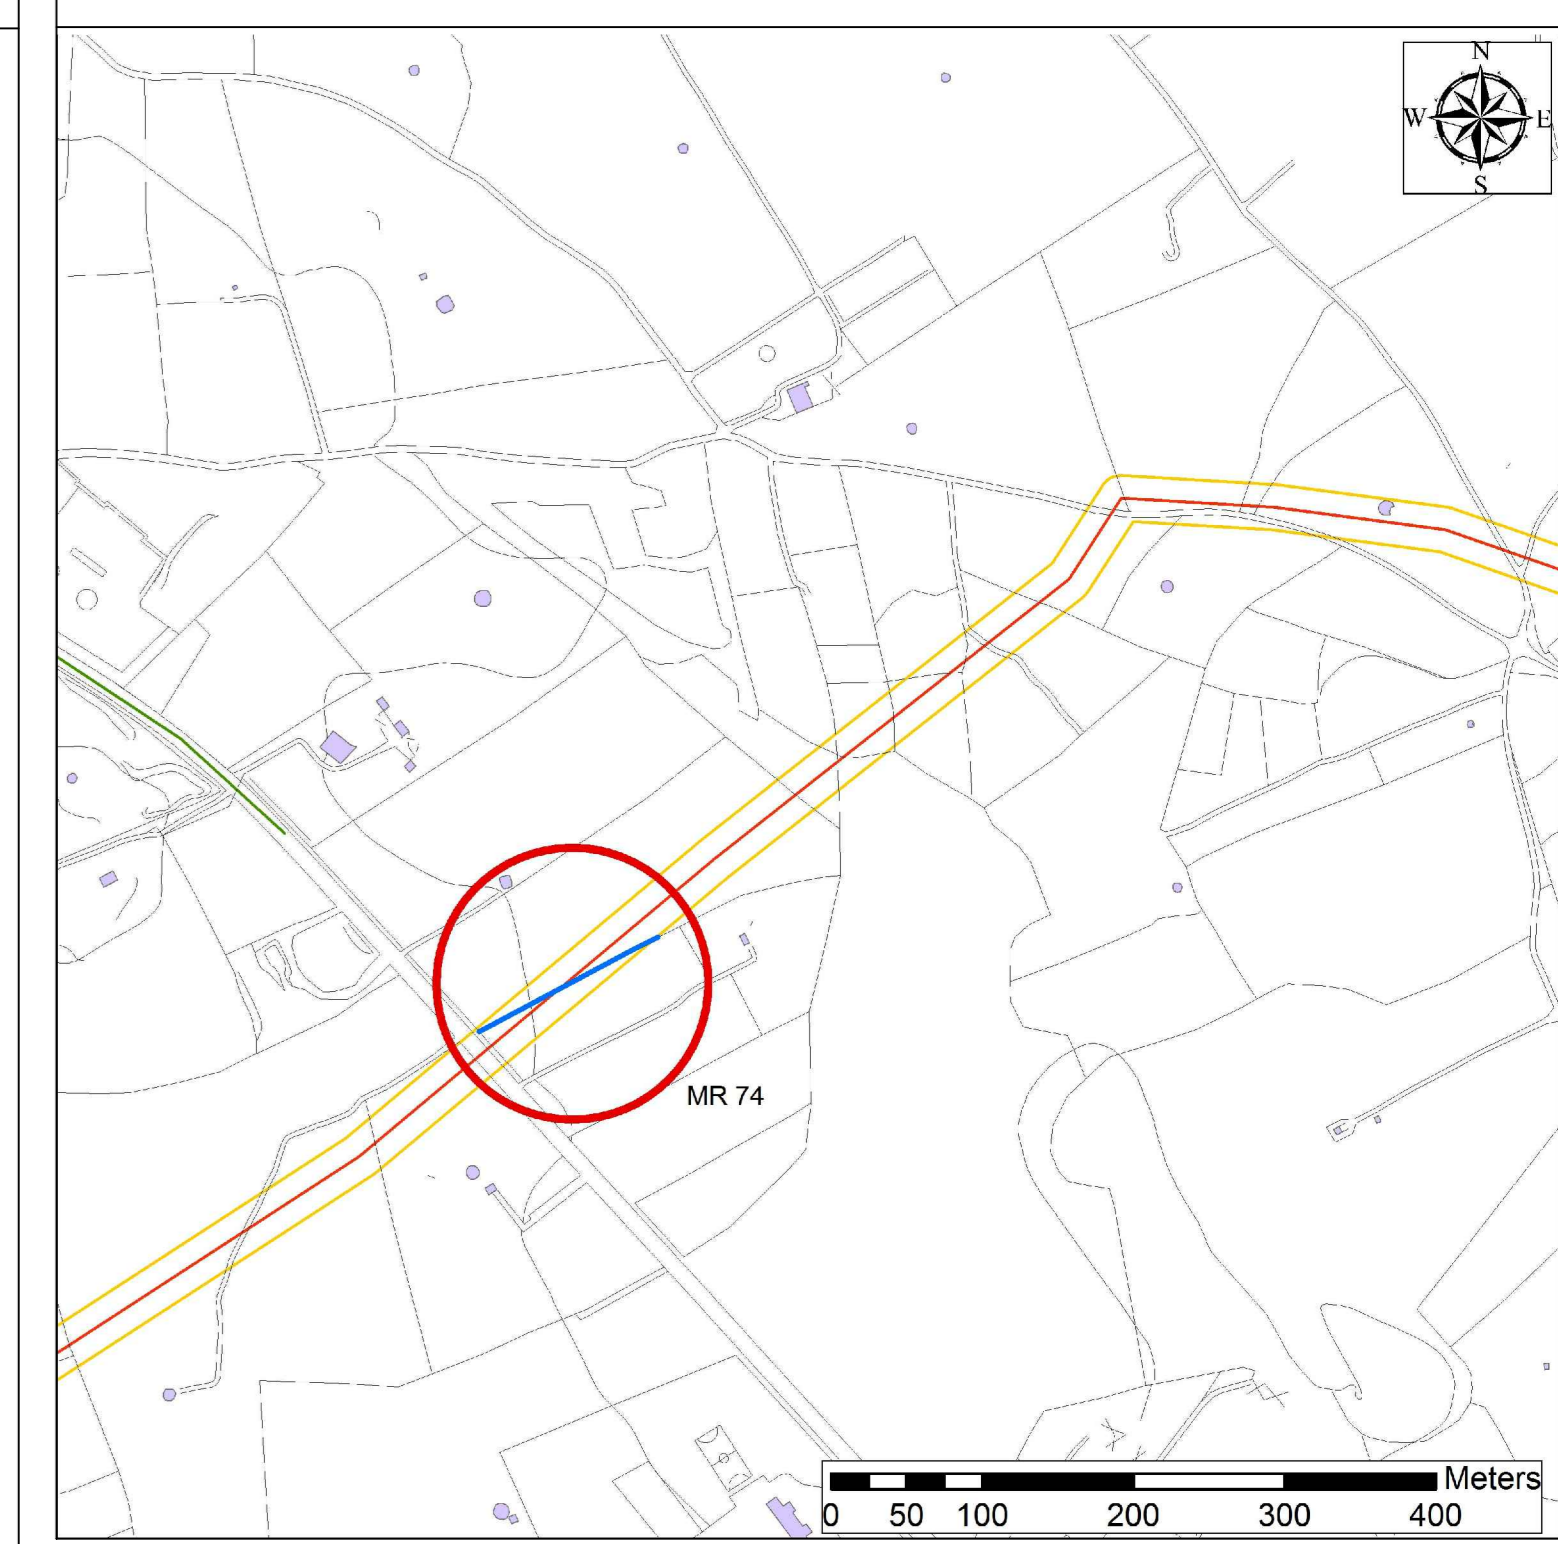
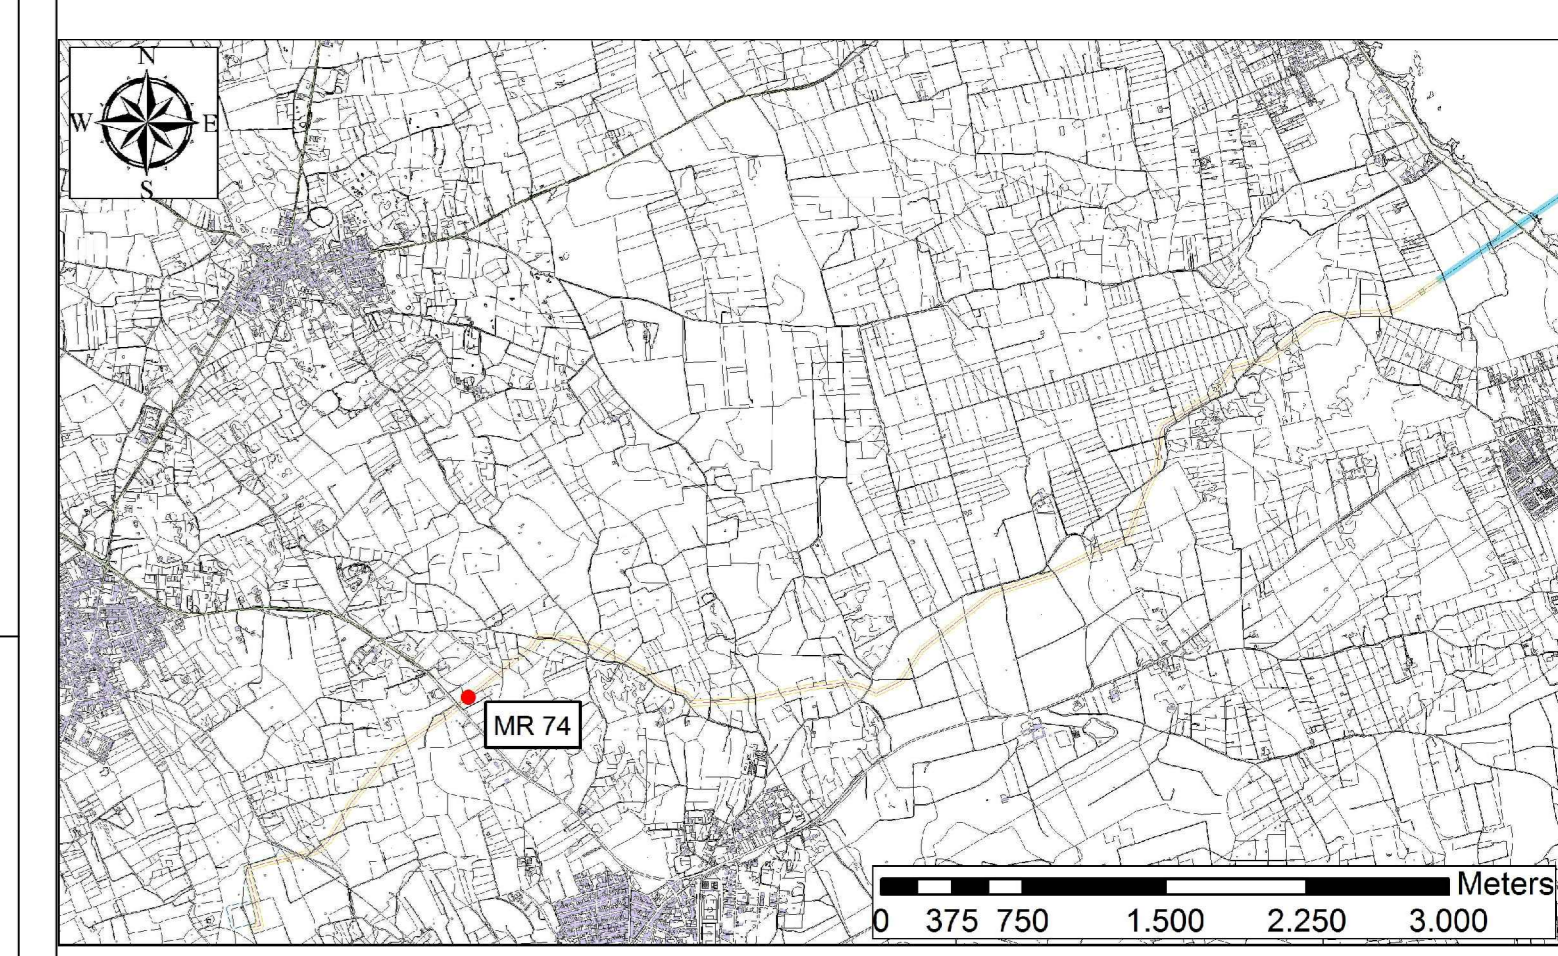
VISTA FOTOGRAFICA DI DETTAGLIO

Muro orientato NE-SO. La visibilità di entrambi i paramenti risulta essere buona, tranne alcuni tratti del paramento Nord ovest, per la presenza di alberi e arbusti addossati. Il muro molto lungo (150 m.) risulta particolarmente complesso e articolato con molte differenze tra i paramenti e diverse tessiture rispetto lo stesso lato. Il muro è costituito da pietre di diverse dimensioni irregolari con spigoli non vivi, soprattutto di medie dimensioni.

Il paramento SE è caratterizzato dalla presenza di tre tamponature di volumetria inferiore rispetto al muro che creano rientranze con un angolo di circa 90 gradi nel paramento. Verso est una struttura semicircolare di altezza inferiore si addossa al muro, in parte in fase di crollo. Dopo la struttura semicircolare il muro verso est si assottiglia di volumetria e anche la tessitura del paramento risulta completamente differente rispetto la parte verso ovest. La tessitura del muro a est, delle tamponature e della struttura semicircolare risulta essere molto disordinata fatta per stratificazione utilizzando pietre di diverse dimensioni irregolari, soprattutto medie, con spigoli non vivi, con molto spazio tra i costitutivi, la parte superiore è disomogenea e spesso in fase di crollo in più punti. Gran parte della struttura muraria (principale) ad ovest ha una tessitura abbastanza ordinata per stratificazione utilizzando pietre di diverse dimensioni irregolari, soprattutto medie, con spigoli non vivi, con poco spazio tra i costitutivi, la parte superiore, in alcuni punti in crollo, risulta essere abbastanza omogenea, pietre più piccole sono utilizzate per regolarizzare la superficie.
