TRATTA A.V./A.C. TERZO VALICO DEI GIOVI PROGETTO ESECUTIVO

Interconnessione Novi Ligure alternativa allo Shunt
Monitoraggio Ambientale
Report annuale 2023
Corso d'Opera
Stato Fisico dei Luoghi

GRUPPO FERROVIE DELLO STATO ITALIANE	
	IG51-00-E-CV-RO-IM00-C7-110-A00 Stato Fisico dei Luoghi – Corso d’opera	Foglio 2 di 40

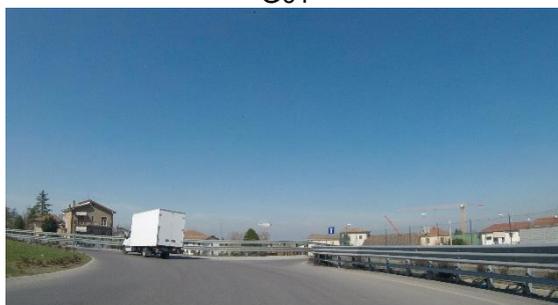
G01

Rotonda

Stato di manutenzione: B

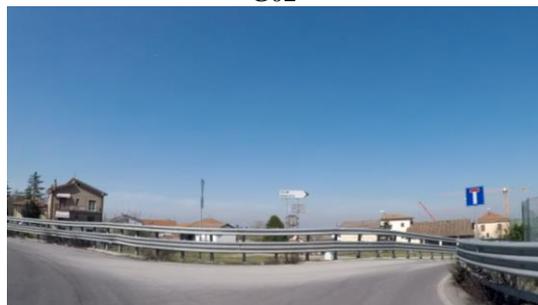
G02

Vista generale strada

Stato di manutenzione: B

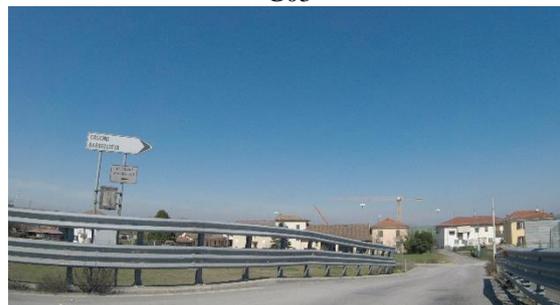
G03

Guard rail e manto stradale

Stato di manutenzione: B

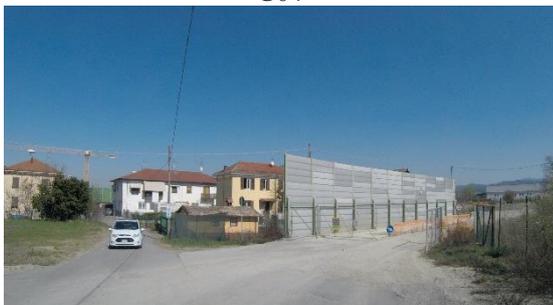
G04

Barriere antirumore
Stato di manutenzione: B
Localizzazione di massima:
Y: 4953878m N X: 486473 m E

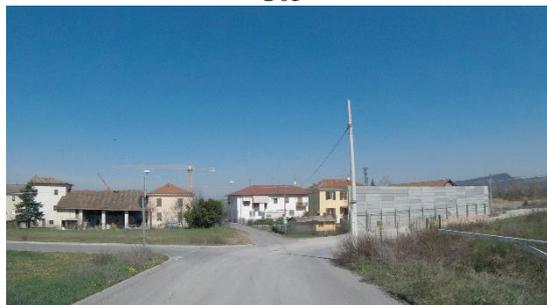
G05

Raccordo tra strada asfaltata e stradello in cemento
Stato di manutenzione: B/D
Localizzazione di massima:
Y: 4953886 m N X: 486476m E

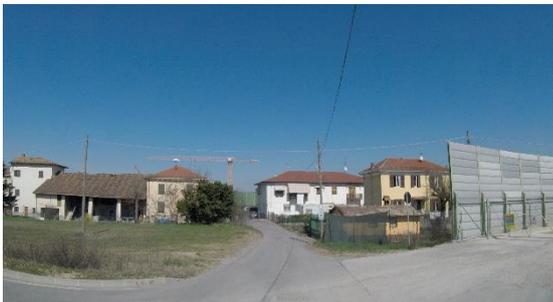
G06

Strada e edifici residenziali
Stato di manutenzione: D
Localizzazione di massima:
Y: 4953897m N X: 486476m E

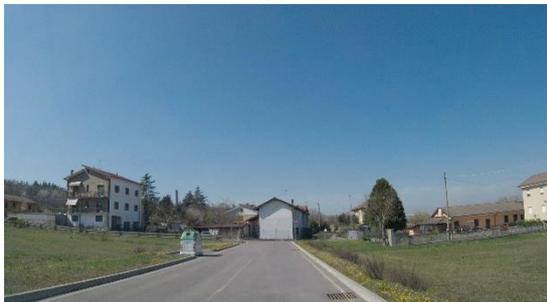
G07

Particolare del manto stradale
Stato di manutenzione: B
Localizzazione di massima:
Y: 4953909m N X: 486464m E

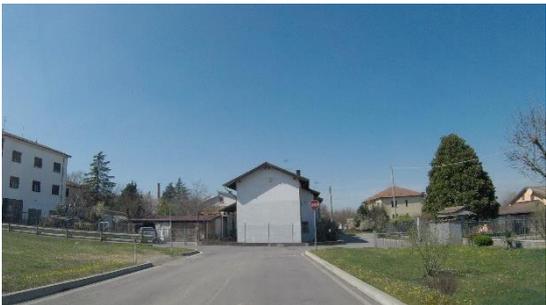
<p style="text-align: center;">G08</p>

<p>Vista strada ed edifici Stato di manutenzione: B/D Localizzazione di massima: Y: 4953913m N X: 486454m E</p>	<p style="text-align: center;">G09</p>

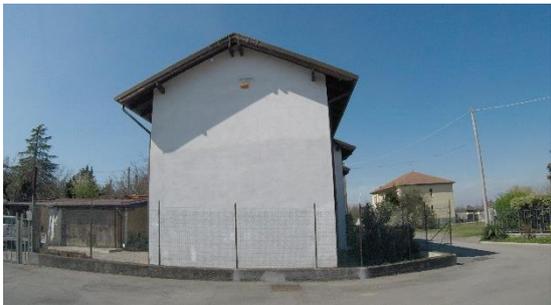
<p>Particolare facciata edificio Stato di manutenzione: B Localizzazione di massima: Y: 4953904m N X: 486479m E</p>
<p style="text-align: center;">G10</p>

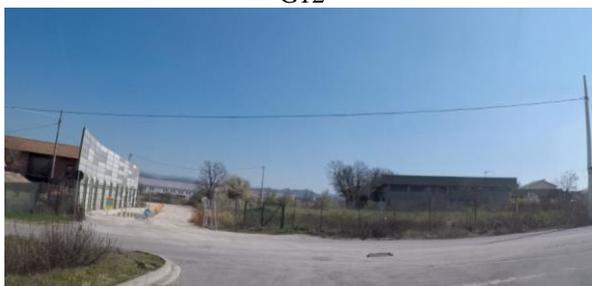
G12

Manto stradale e pozzetto
Stato di manutenzione: D/B
Localizzazione di massima:

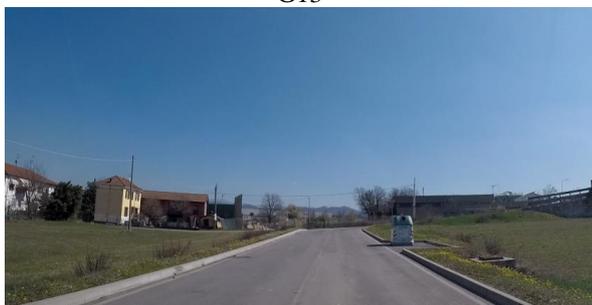
G13

Strada
Stato di manutenzione: B
Localizzazione di massima:
Y: 4953919m N X: 486495 m E

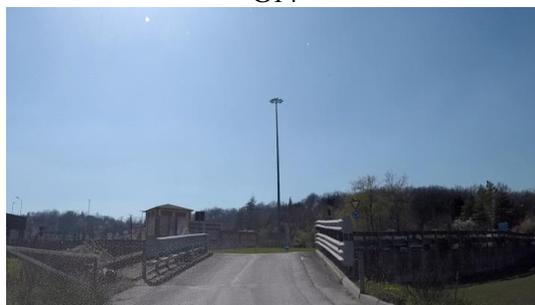
G14

Strada
Stato di manutenzione: D
Localizzazione di massima:
Y:4953919 m N X: 486499m E

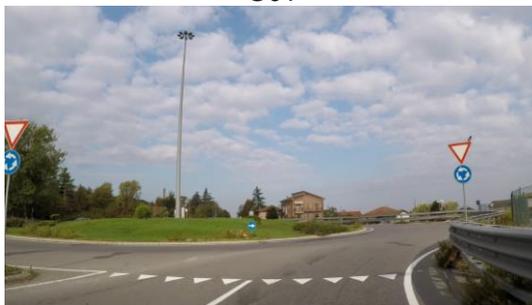
G01

Rotonda

Stato di manutenzione: B

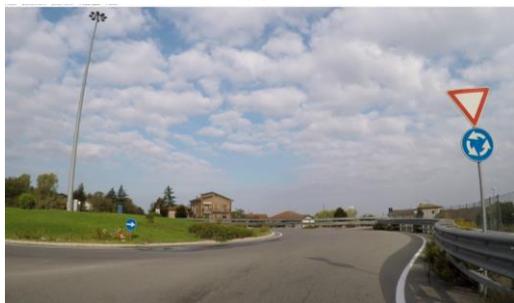
G02

Vista generale strada

Stato di manutenzione: B

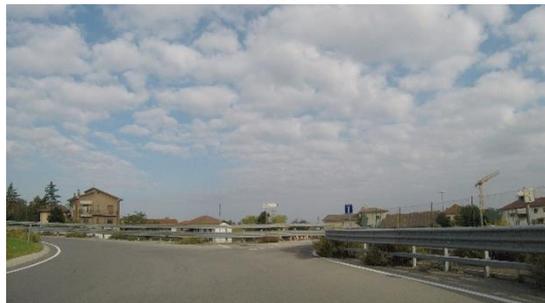
G03

Guard rail e manto stradale

Stato di manutenzione: B

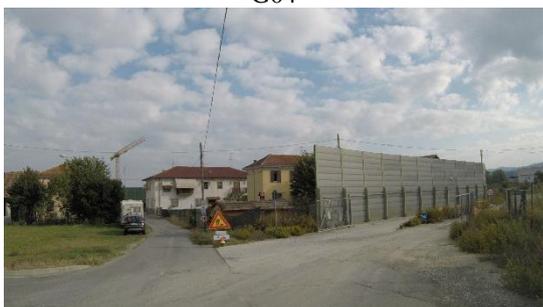
G04

Barriere antirumore
Stato di manutenzione: B
Localizzazione di massima:
Y: 4953878m N X: 486473 m E

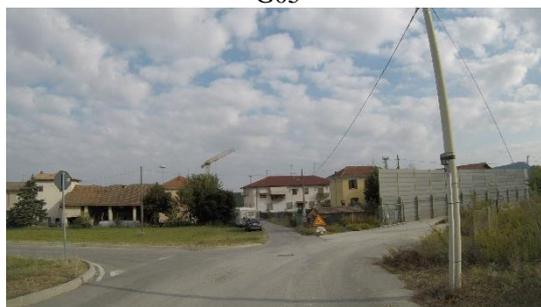
G05

Raccordo tra strada asfaltata e stradello in cemento
Stato di manutenzione: B/D
Localizzazione di massima:
Y: 4953886 m N X: 486476m E

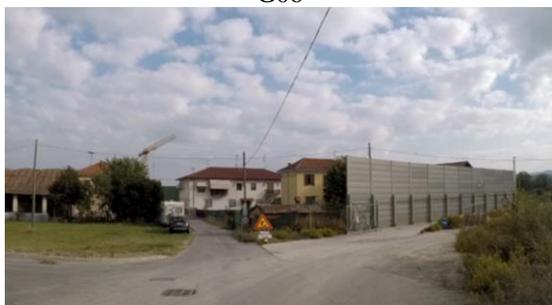
G06

Strada e edifici residenziali
Stato di manutenzione: D
Localizzazione di massima:
Y: 4953897m N X: 486476m E

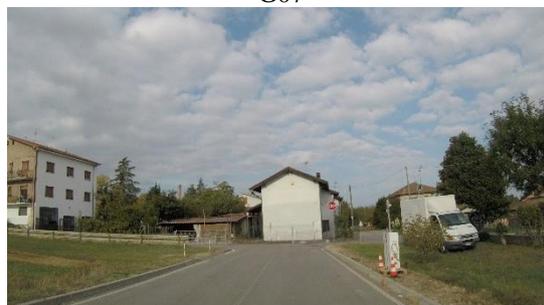
G07

Particolare del manto stradale
Stato di manutenzione: B
Localizzazione di massima:
Y: 4953909m N X: 486464m E

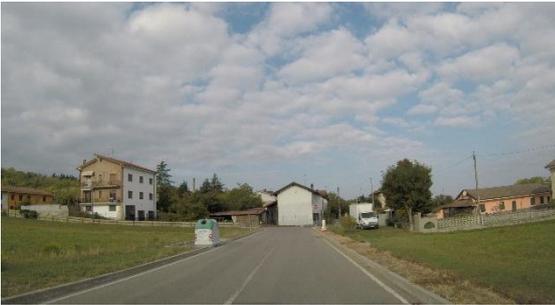
G08

Vista strada ed edifici
Stato di manutenzione: B/D
Localizzazione di massima:
Y: 4953913m N X: 486454m E

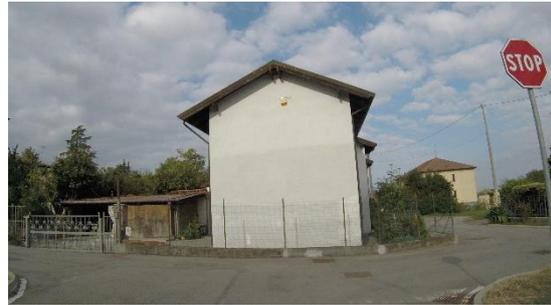
G09

Particolare facciata edificio
Stato di manutenzione: B
Localizzazione di massima:
Y: 4953904m N X: 486479m E

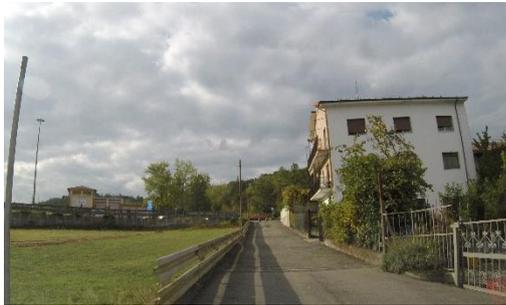
G10

Strada ed edificio
Stato di manutenzione: D/D
Localizzazione di massima:
Y: 4953919 m N X: 486471m E

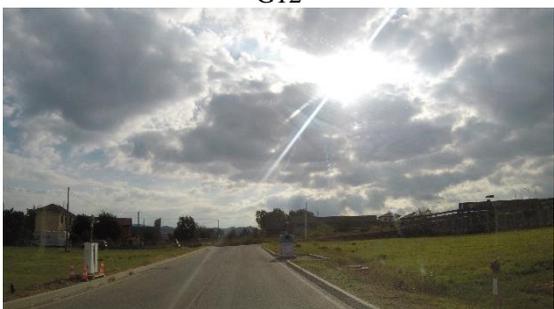
<p style="text-align: center;">G12</p>

<p>Strada Stato di manutenzione: D Localizzazione di massima: Y: 4953919m N X: 486495 m E</p>	<p style="text-align: center;">G13</p>

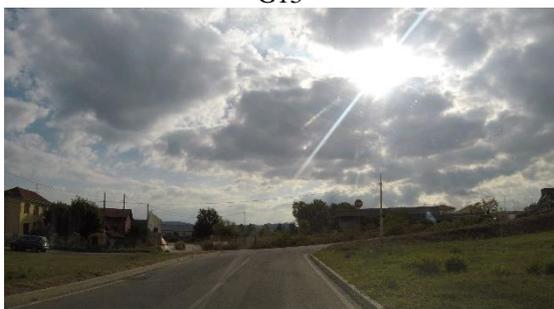
<p>Strada Stato di manutenzione: D Localizzazione di massima: Y:4953919 m N X: 486499m E</p>
---	---

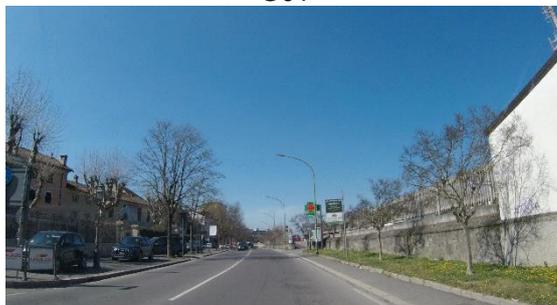
G01

Vista generale strada, corso Romualdo Marengo

Stato di manutenzione: D

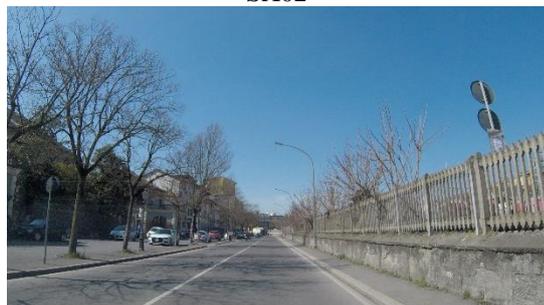
SX02

Filare alberi

Stato di manutenzione: D

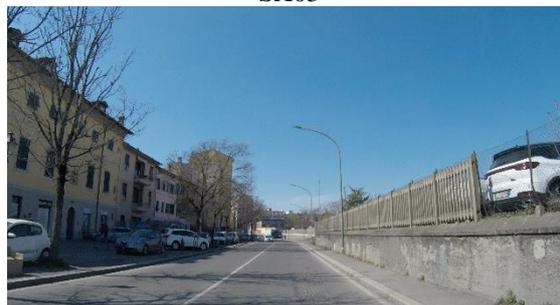
SX03

Edificio produttivo

Stato di manutenzione: C

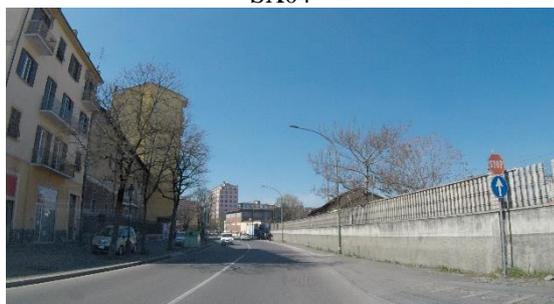
SX04

Edifici residenziali e produttivi
Stato di manutenzione: D
Localizzazione di massima:
Y: 4956499m N X: 483211m E

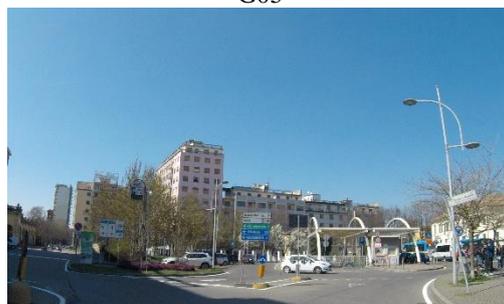
G05

Piazza Falcone e Borsellino- parcheggio sotterraneo
Stato di manutenzione: B
Localizzazione di massima:
Y: 490549m N X: 483135m E

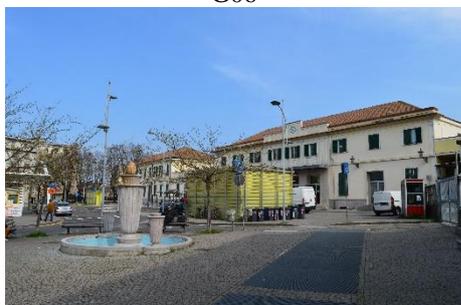
G06

Stazione Novi Ligure- edificio
Stato di manutenzione: D
Localizzazione di massima:
Y: 4956579 m N X: 483144m E

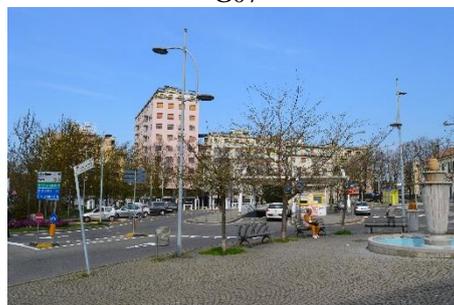
G07

Piazza Falcone e Borsellino- vista generale
Stato di manutenzione: B
Localizzazione di massima:
Y: 4956519m N X: 483145m E

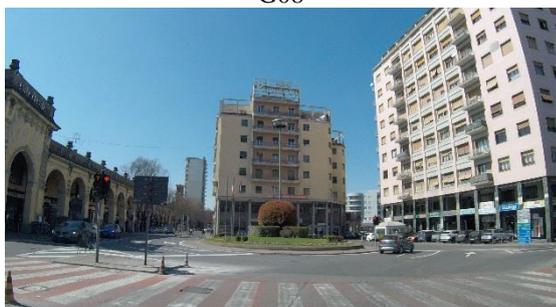
G08

Vista generale strada

Stato di manutenzione: D--P

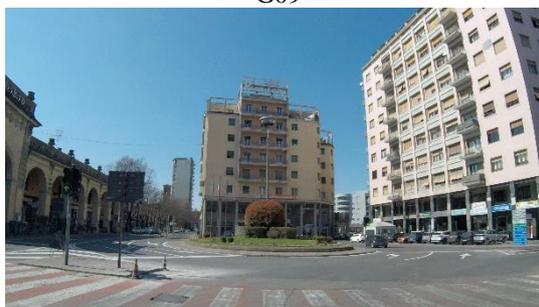
G09

Rotonda

Stato di manutenzione: D

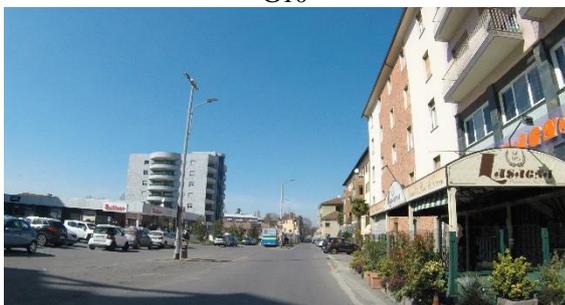
G10

Vista generale strada

Stato di manutenzione: P

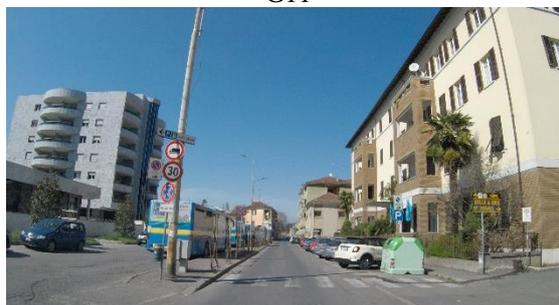
G11

Manto stradale

Stato di manutenzione: B

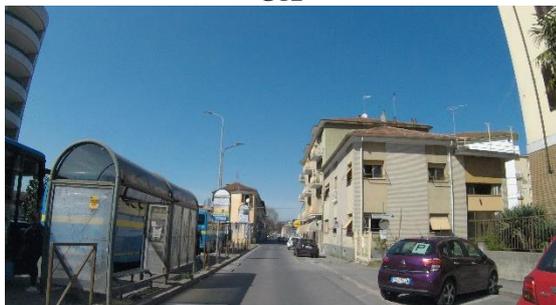
G12

Edifici residenziali e produttivi
Stato di manutenzione: B/D
Localizzazione di massima:
Y: 4956672m N X: 482927m E

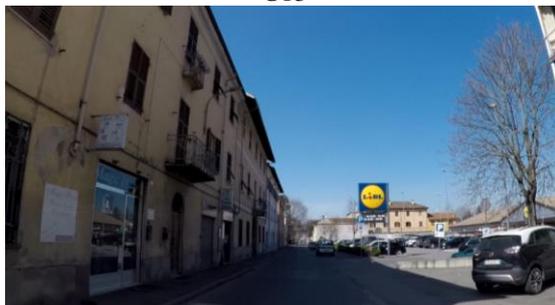
G13

Edifici produttivi e parcheggio centro supermercato
Stato di manutenzione: C/D
Localizzazione di massima:
Y: 4956734m N X: 482895m E

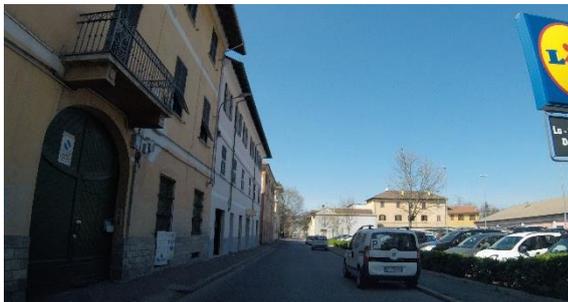
SX14

Edifici residenziali
Stato di manutenzione: P-PE
Localizzazione di massima:
Y: 4956757m N X: 482869m E

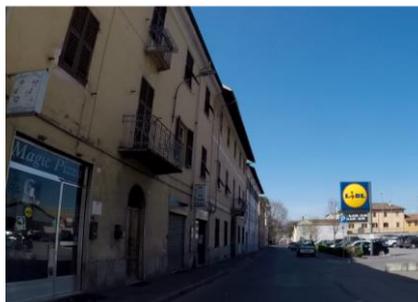
SX15

Edifici produttivi e residenziali
Stato di manutenzione: P--PE
Localizzazione di massima:
Y: 4956778m N X: 482855m E

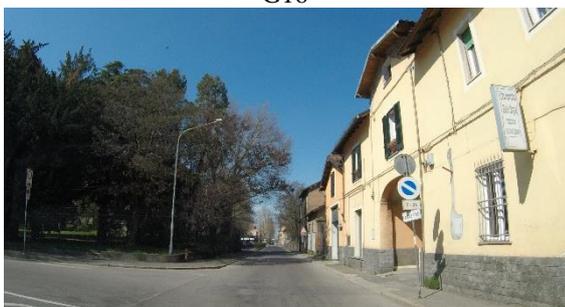
G16

Vista strada
Stato di manutenzione: D
Localizzazione di massima:
Y: 4956809 m N X: 482839m E

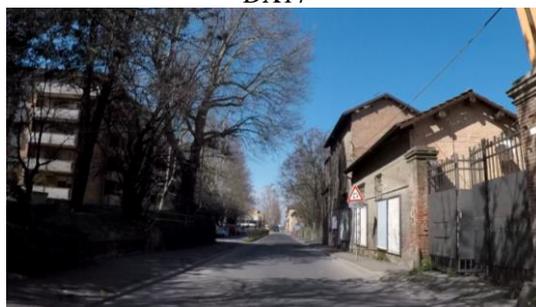
DX17

Edifici produttivi in mattoni
Stato di manutenzione: P
Localizzazione di massima:
Y: 4956839m N X: 482816m E

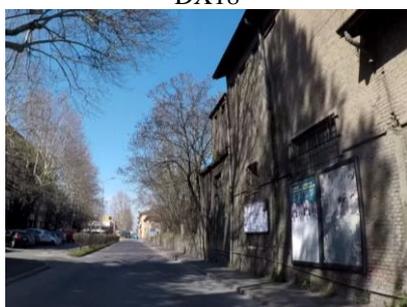
DX18

Muro in mattoni
Stato di manutenzione: PE
Localizzazione di massima:
Y: 4956869m N X: 482797m E

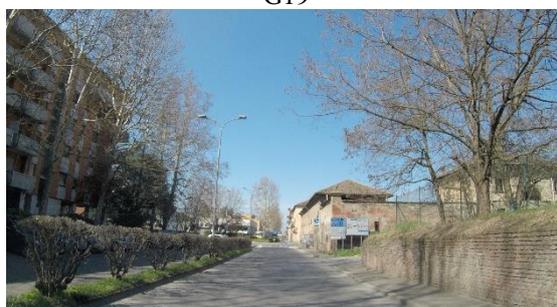
G19

Vista generale strada
Stato di manutenzione: D--P
Localizzazione di massima:
Y: 4956900m N X: 482779m E

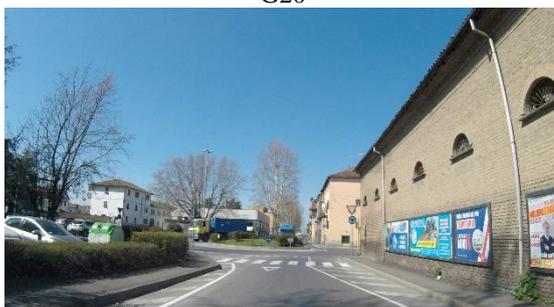
G20

Rotonda

Stato di manutenzione: D

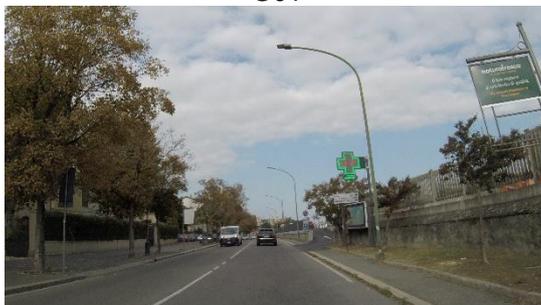
G01

Vista generale strada, corso Romualdo Marengo

Stato di manutenzione: D

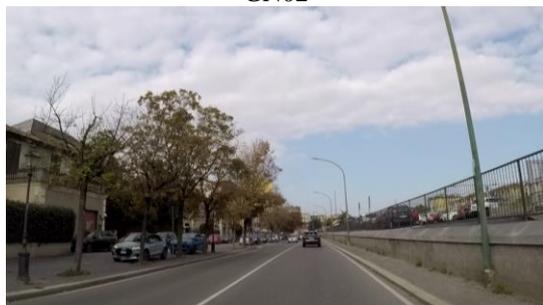
GN02

Filare alberi

Stato di manutenzione: D

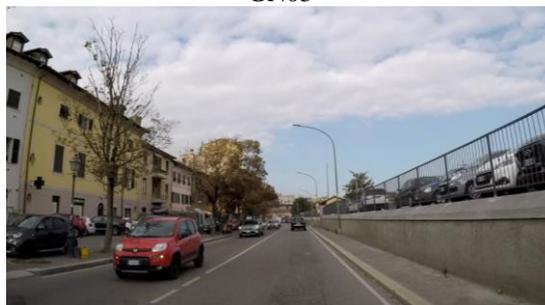
GN03

Edificio produttivo

Stato di manutenzione: C

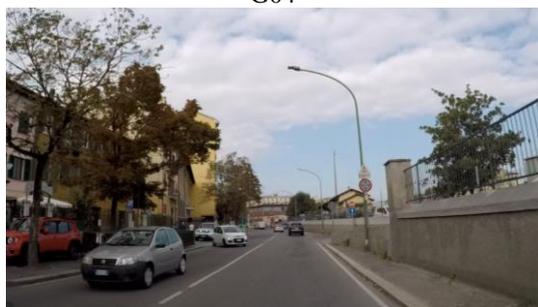
G04

Edifici residenziali e produttivi e nuova recinzione metallica

Stato di manutenzione: D/O

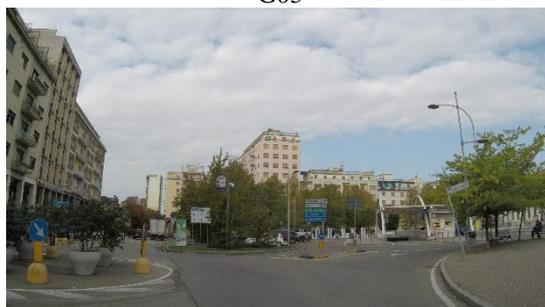
G05

Piazza Falcone e Borsellino- parcheggio sotterraneo

Stato di manutenzione: B

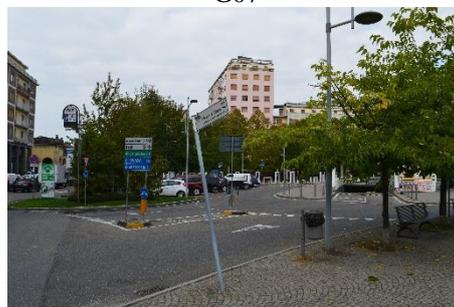
G07

Piazza Falcone e Borsellino- vista generale

Stato di manutenzione: B

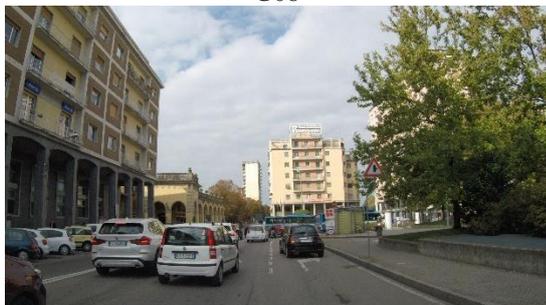
G08

Vista generale strada

Stato di manutenzione: D--P

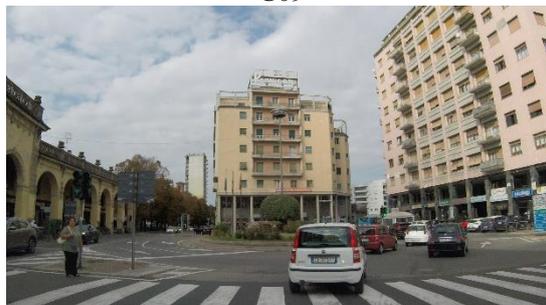
G09

Rotonda

Stato di manutenzione: D

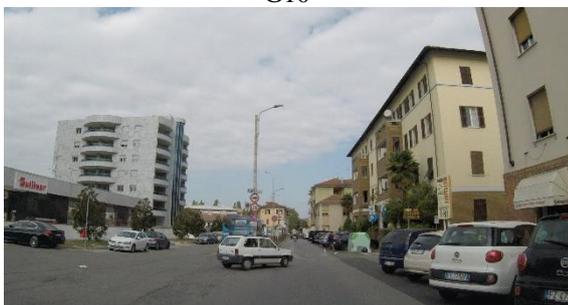
G10

Vista generale strada

Stato di manutenzione: P

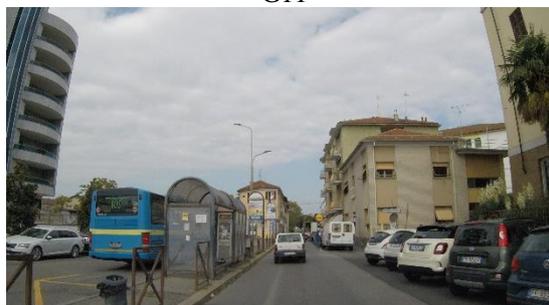
G11

Manto stradale

Stato di manutenzione: B

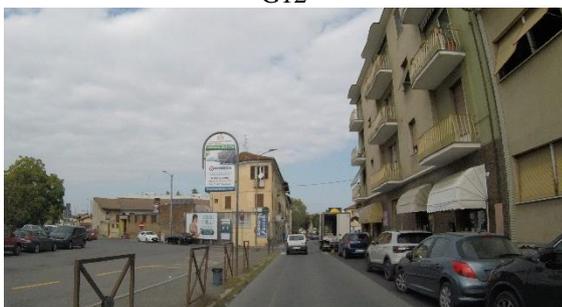
G12

Edifici residenziali e produttivi
Stato di manutenzione: B/D
Localizzazione di massima:
Y: 4956672m N X: 482927m E

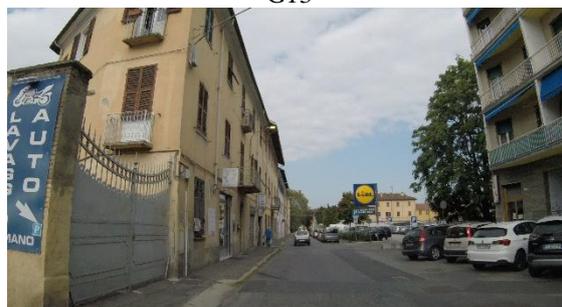
G13

Edifici produttivi e parcheggio centro supermercato
Stato di manutenzione: C/D
Localizzazione di massima:
Y: 4956734m N X: 482895m E

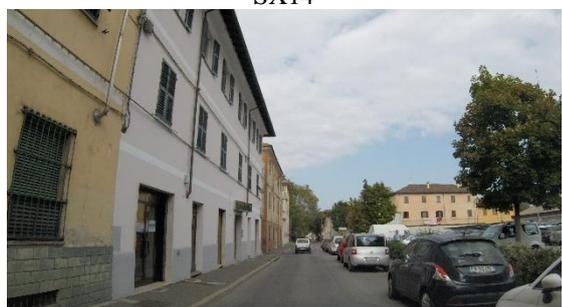
SX14

Edifici residenziali
Stato di manutenzione: P-PE
Localizzazione di massima:
Y: 4956757m N X: 482869m E

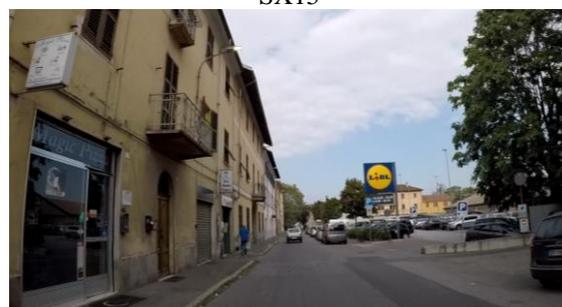
SX15

Edifici produttivi e residenziali
Stato di manutenzione: P--PE
Localizzazione di massima:
Y: 4956778m N X: 482855m E

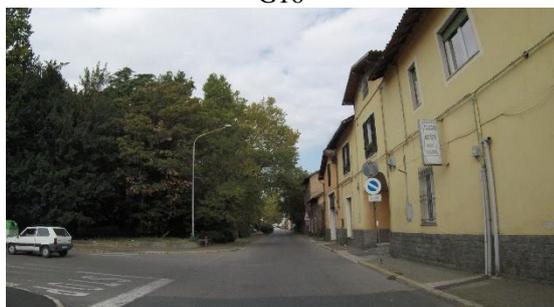
G16

Vista strada
Stato di manutenzione: D
Localizzazione di massima:
Y: 4956809 m N X: 482839m E

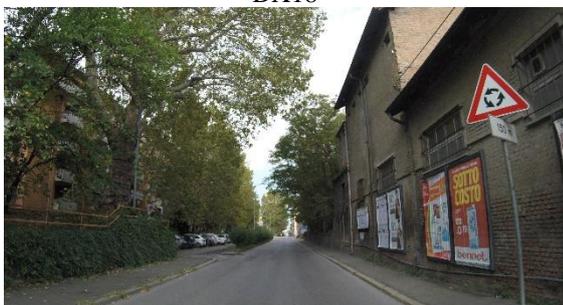
DX18

Muro in mattoni
Stato di manutenzione: PE
Localizzazione di massima:
Y: 4956869m N X: 482797m E

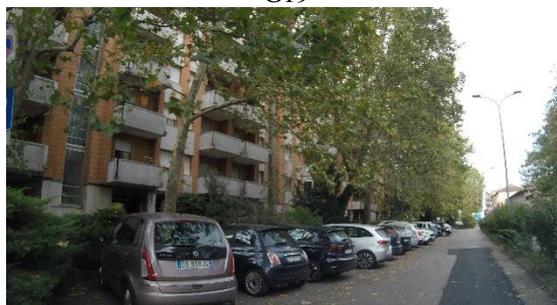
G19

Parcheggio
Stato di manutenzione: D--P
Localizzazione di massima:
Y: 4956900m N X: 482779m E

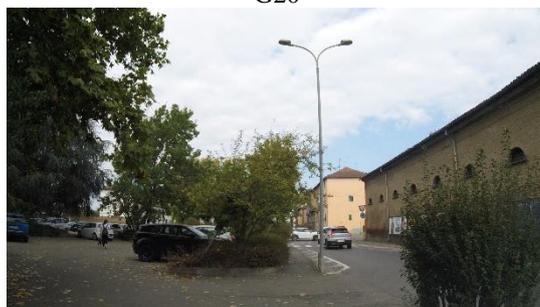
G20

Strada

Stato di manutenzione: D
