RILIEVO VOLUMETRICO

Tipologia 1 - Accumulazione disordinata per getto.

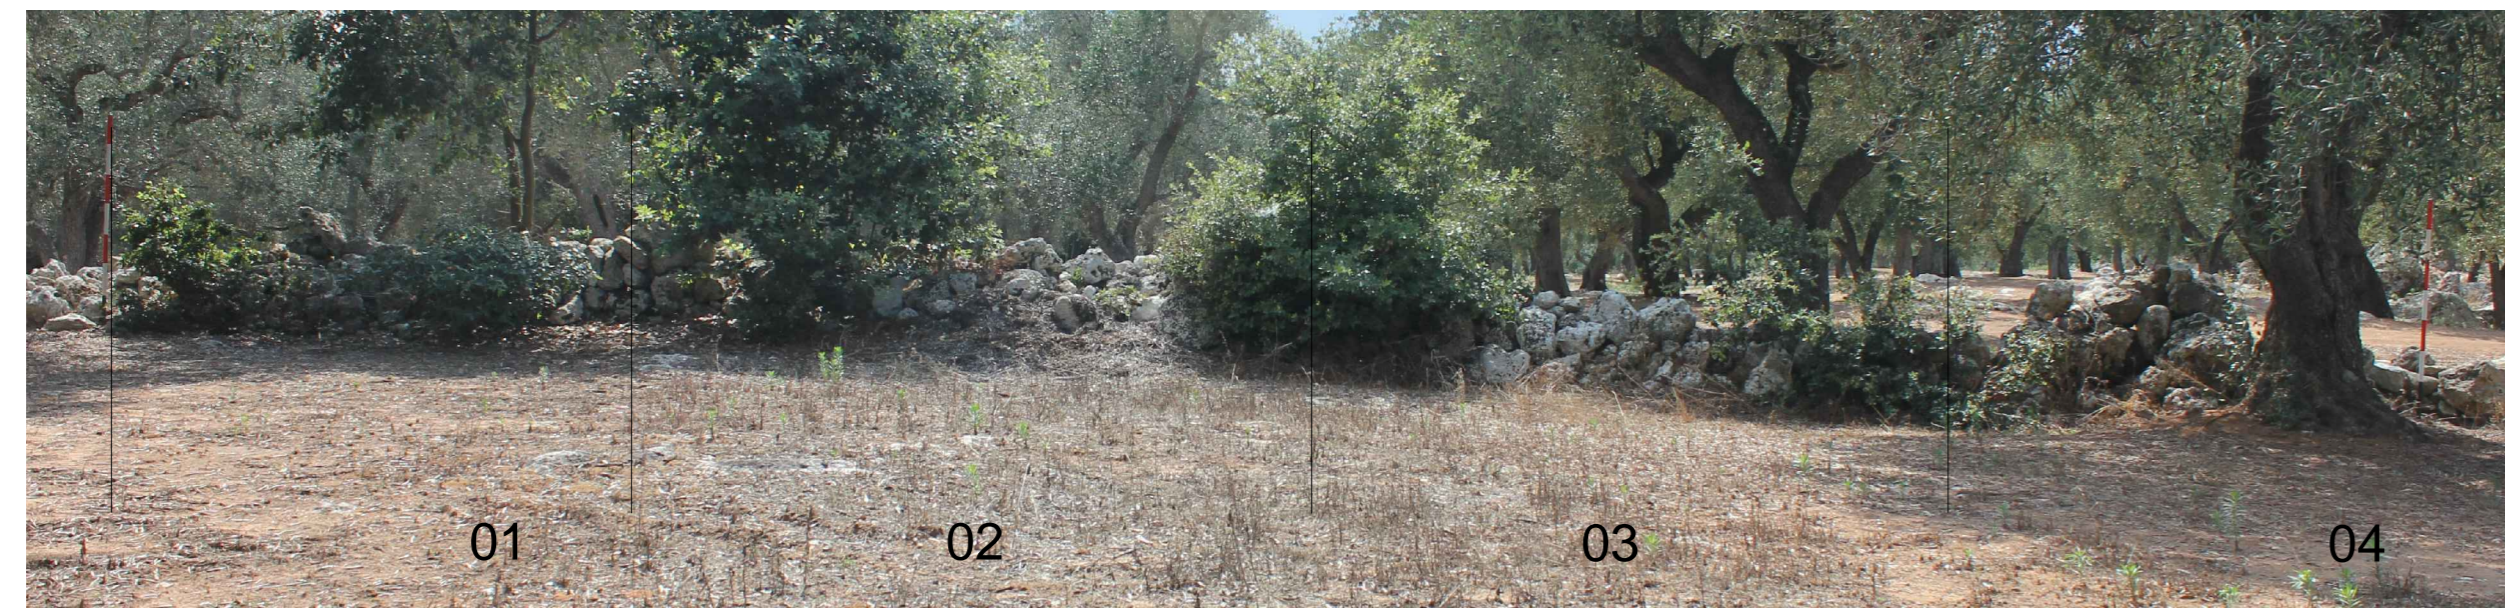
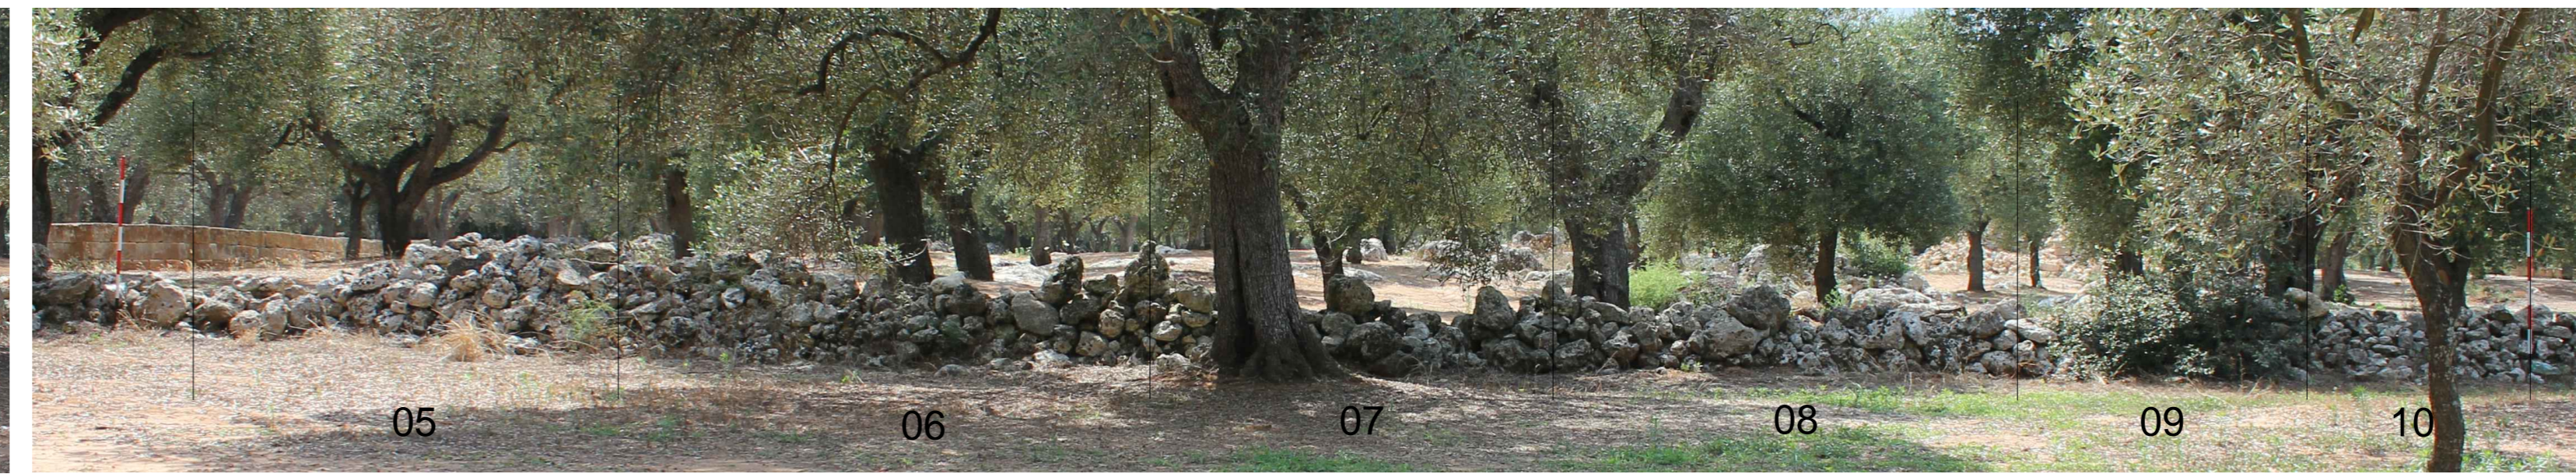
VISTA FOTOGRAFICA GENERALE

Muro orientato NO-SE. La visibilità di entrambi i paramenti risulta essere abbastanza buona, tranne per un tratto verso est dove all'interno del paramento è presente un albero. Il muro si conserva per un'altezza molto bassa (circa 50 cm.). Il muro è costituito da pietre di diverse dimensioni irregolari con spigoli non vivi, soprattutto di medie e grandi dimensioni. La tessitura risulta essere molto disordinata fatta per getto. Il muro risulta parzialmente in crollo in più punti. Entrambi i paramenti, hanno uguale tessitura.

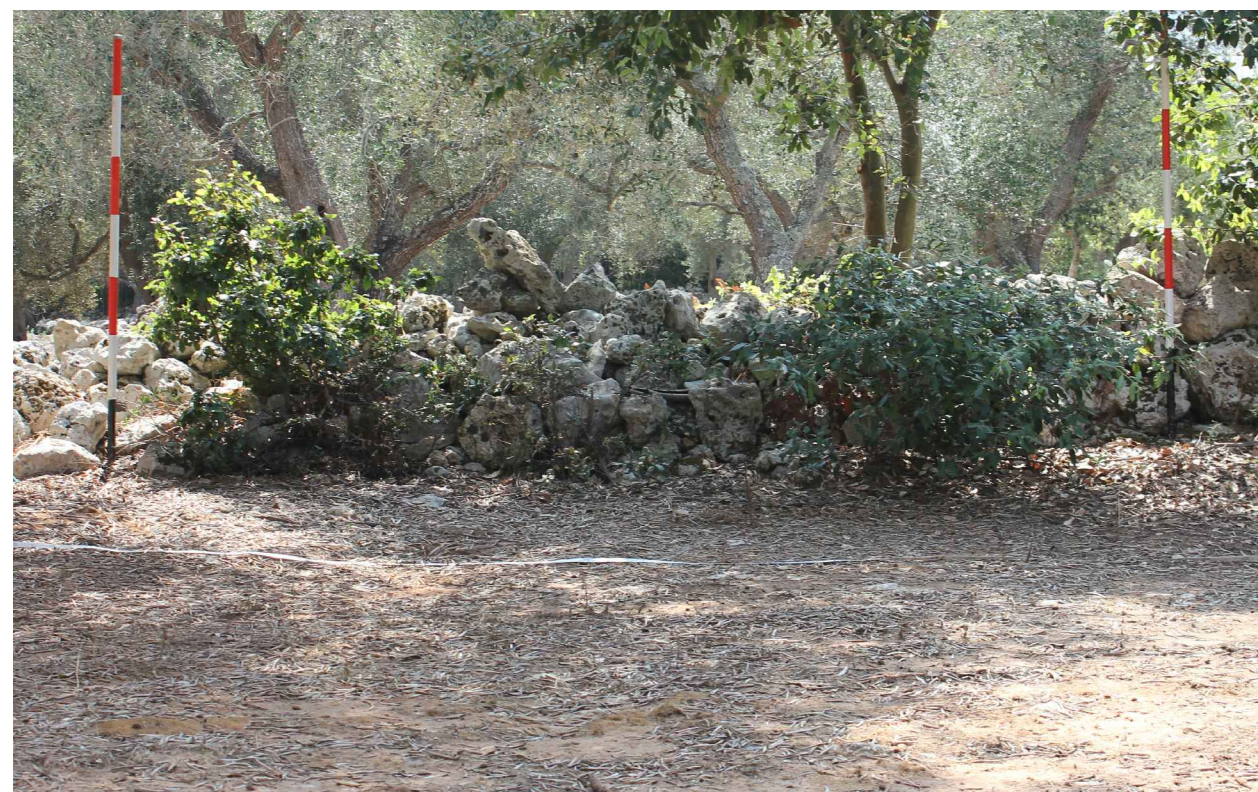
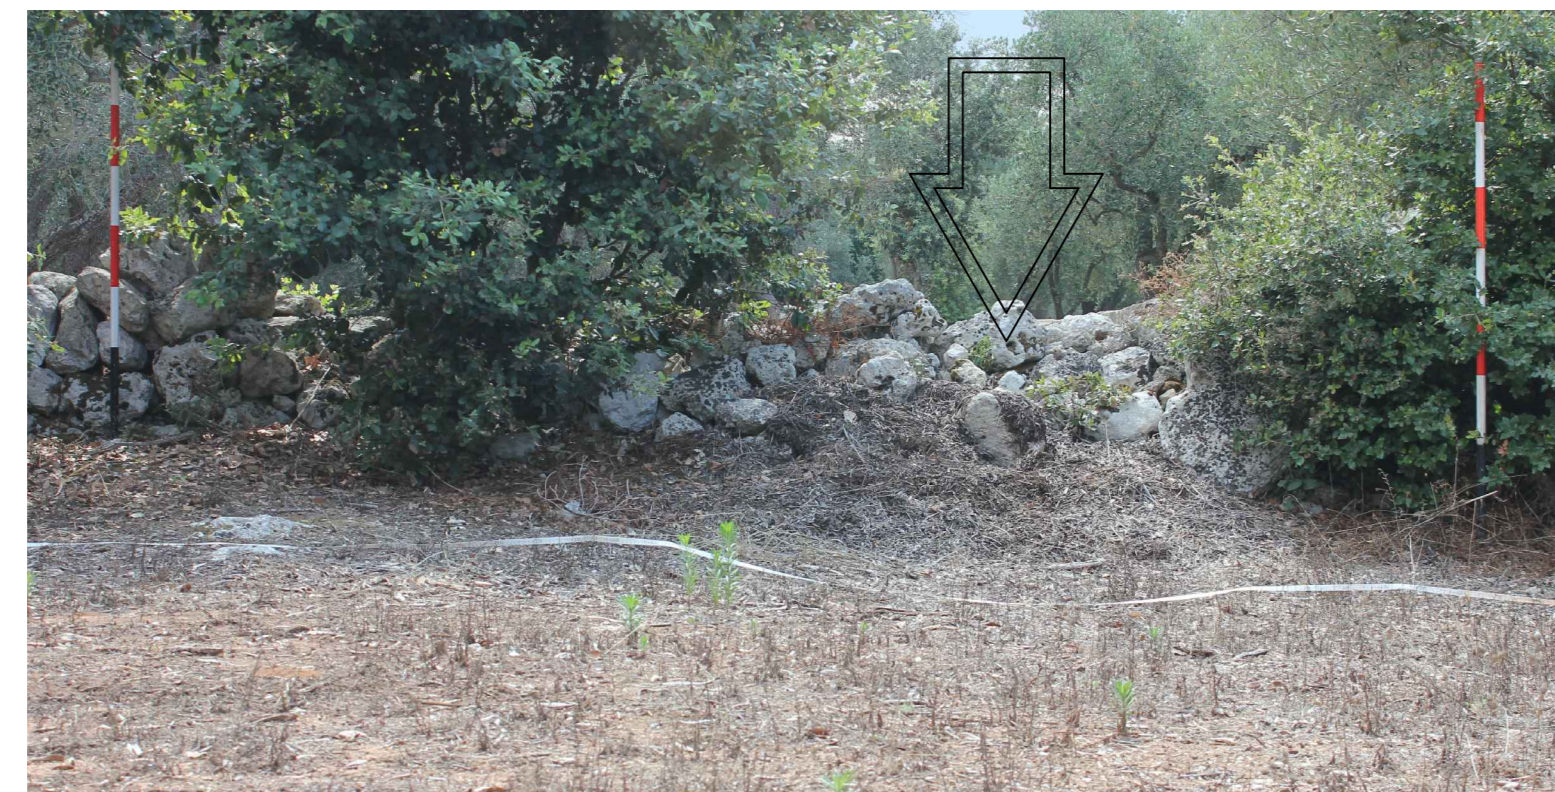
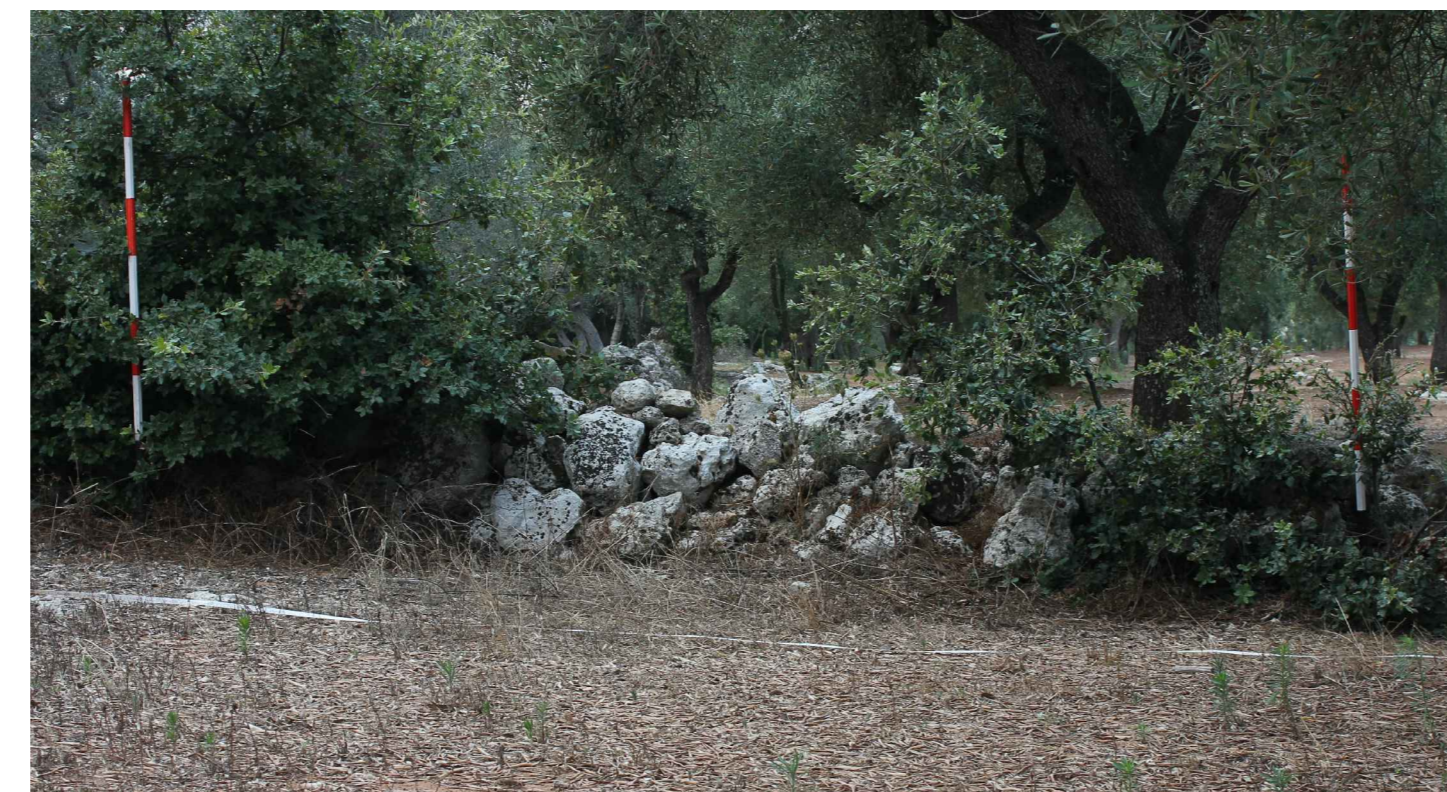
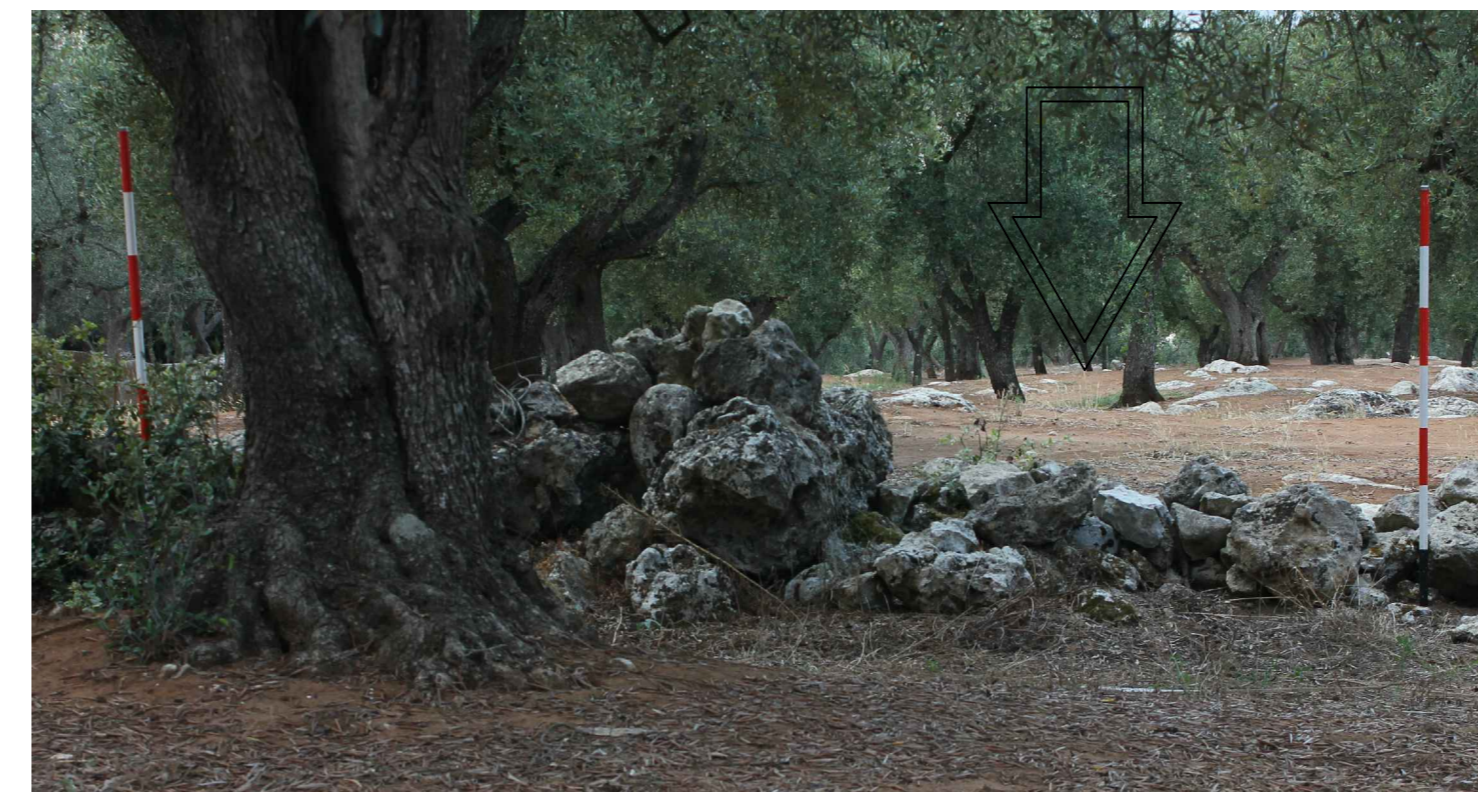
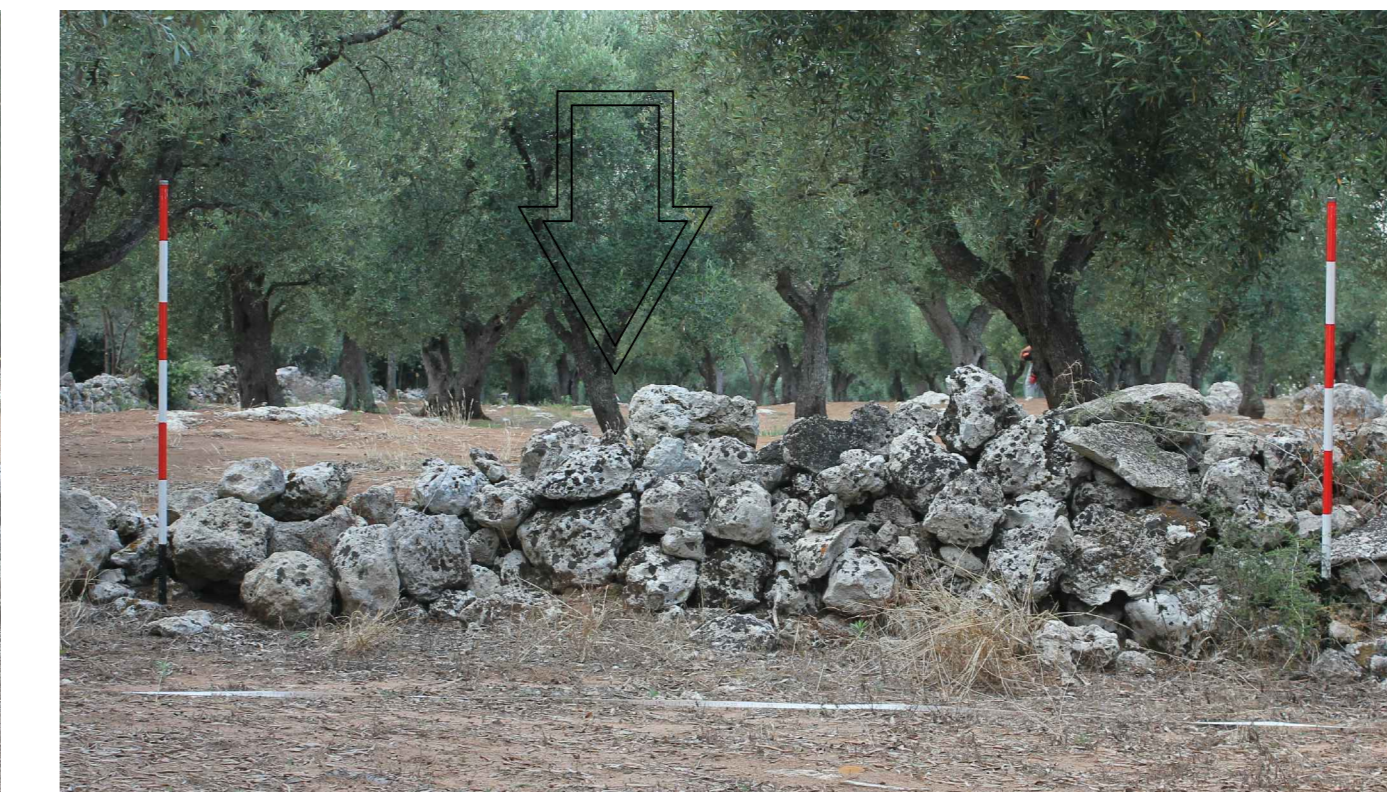
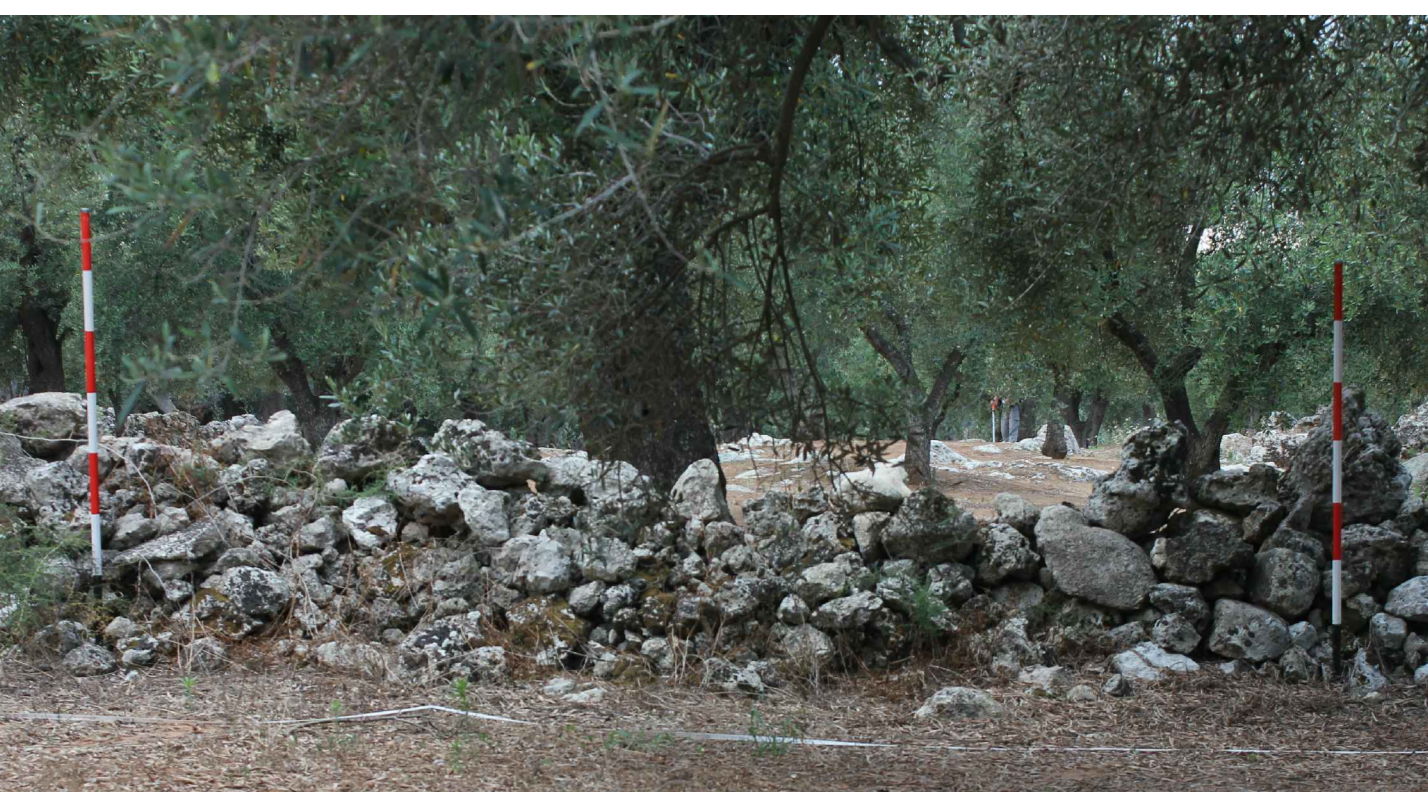
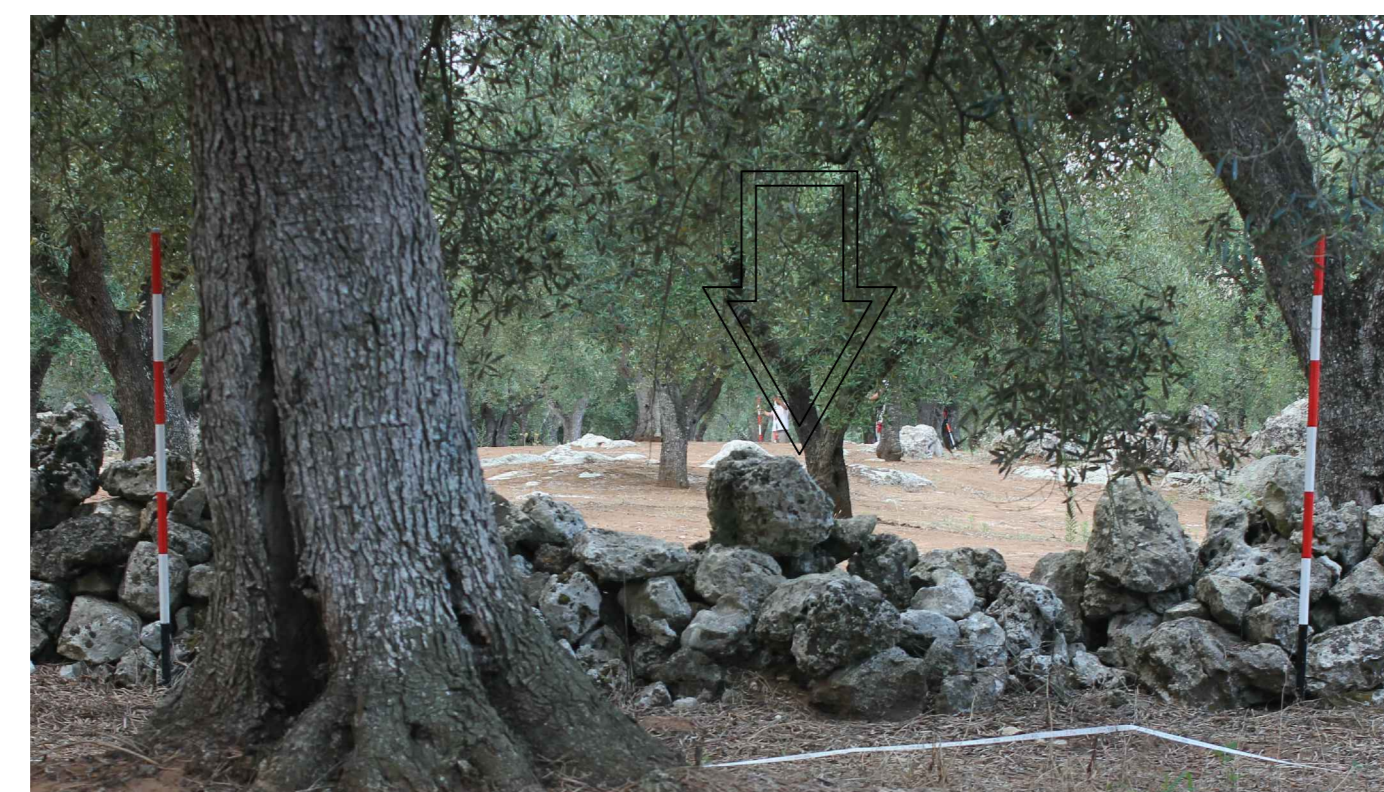
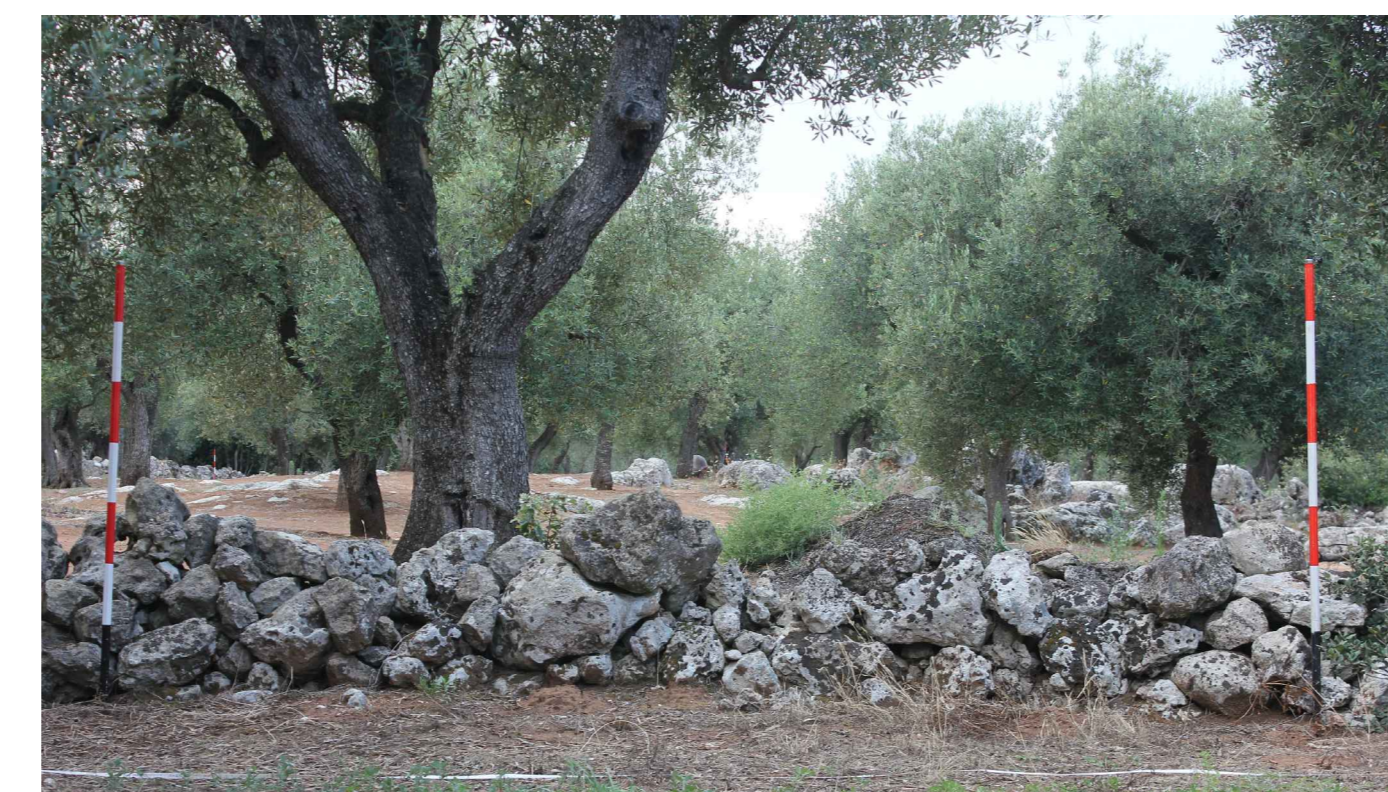
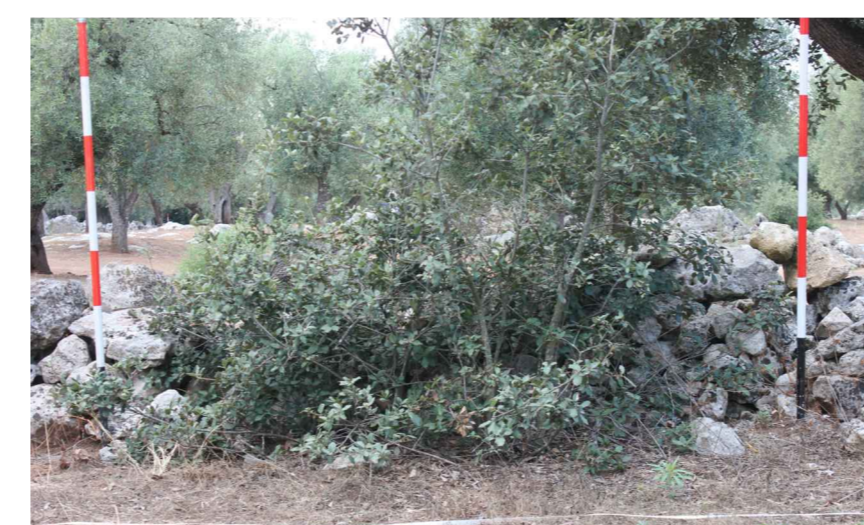
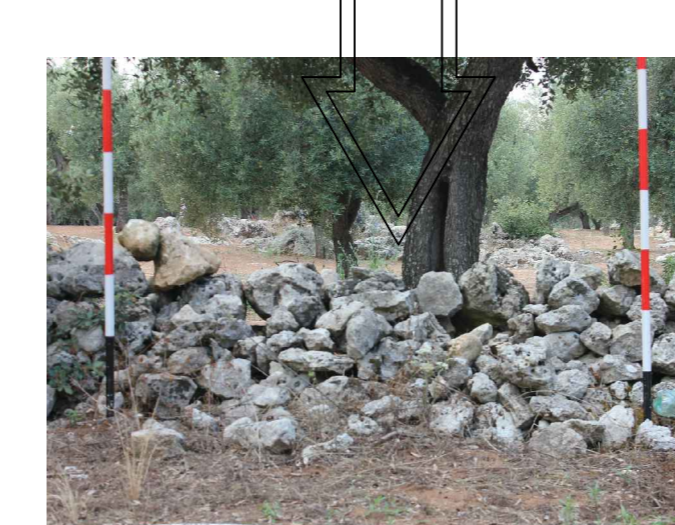
VISTA FOTOGRAFICA DI DETTAGLIO

Il paramento NE possiede una tessitura molto disordinata fatta per getto utilizzando pietre di diverse dimensioni irregolari, soprattutto medie e grandi, con spigoli non vivi, con molto spazio tra i costitutivi. La base del muro in diversi punti è formata da pietre di grandi dimensioni irregolari. La parte superiore è disomogenea e spesso in crollo, in alcuni punti con pietre irregolari di grandi dimensioni.
