RILIEVO VOLUMETRICO

PROGETTO		DESCRIZIONE		AUTORE		DATA	
TRANS ADRIATIC PIPELINE		APPENDICE 5 TAVOLA 113 - DOCUMENTAZIONE DEL MURO A SECCO MR77		TAP		10/08/2011	
TRANS ADRIATIC PIPELINE		APPENDICE 5 TAVOLA 113 - DOCUMENTAZIONE DEL MURO A SECCO MR77		TAP		10/08/2011	
ENVIRONMENTAL RESOURCES MANAGEMENT		APPENDICE 5 TAVOLA 113 - DOCUMENTAZIONE DEL MURO A SECCO MR77		TAP		10/08/2011

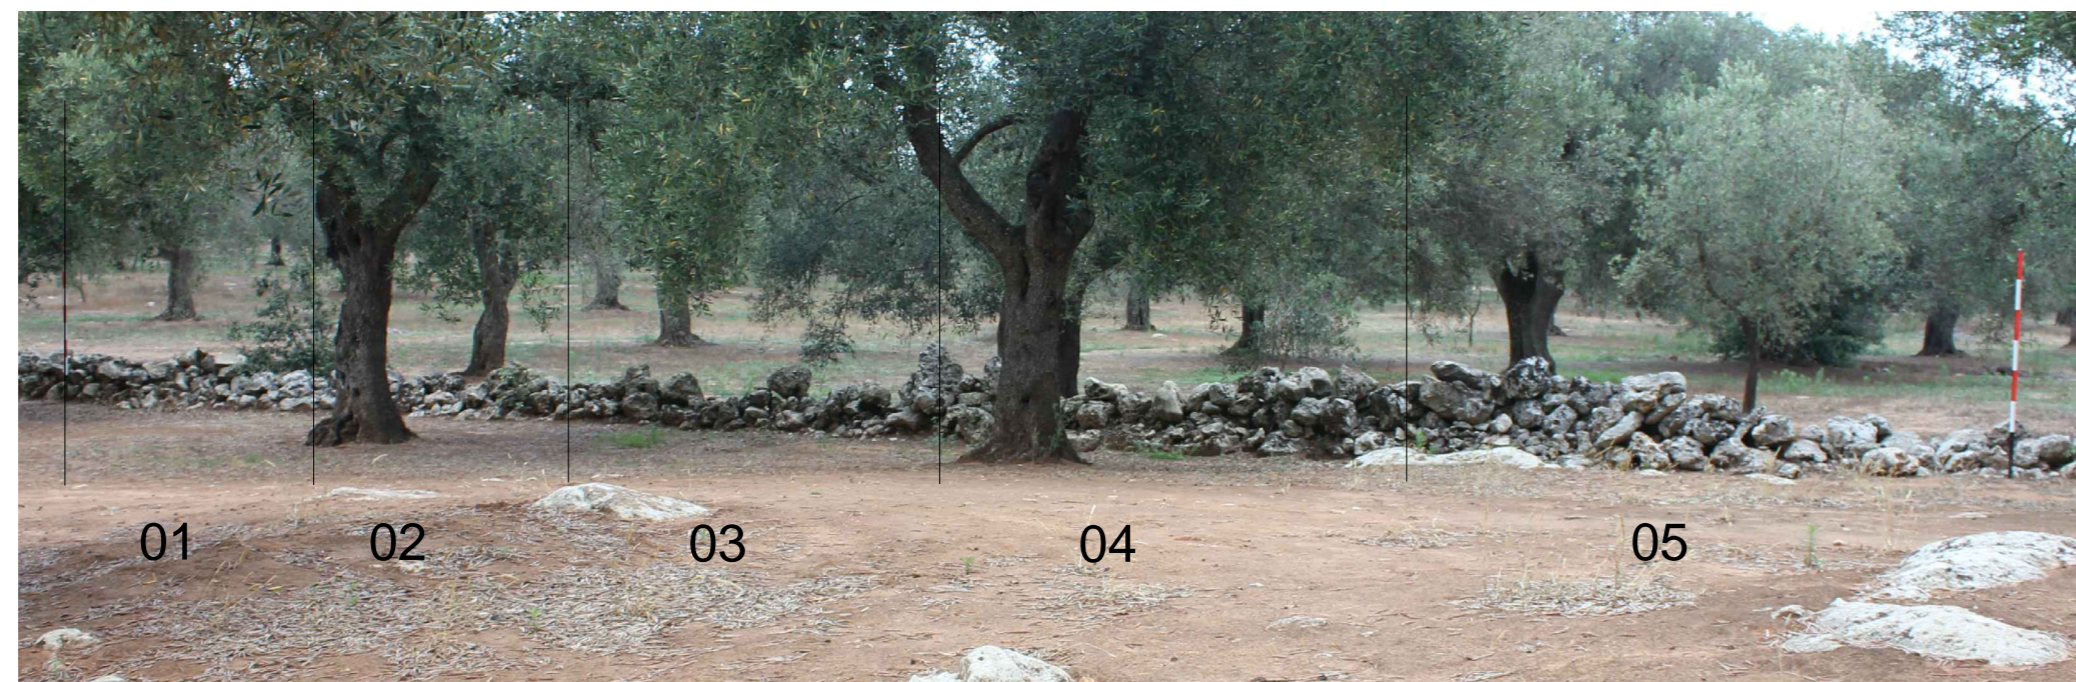
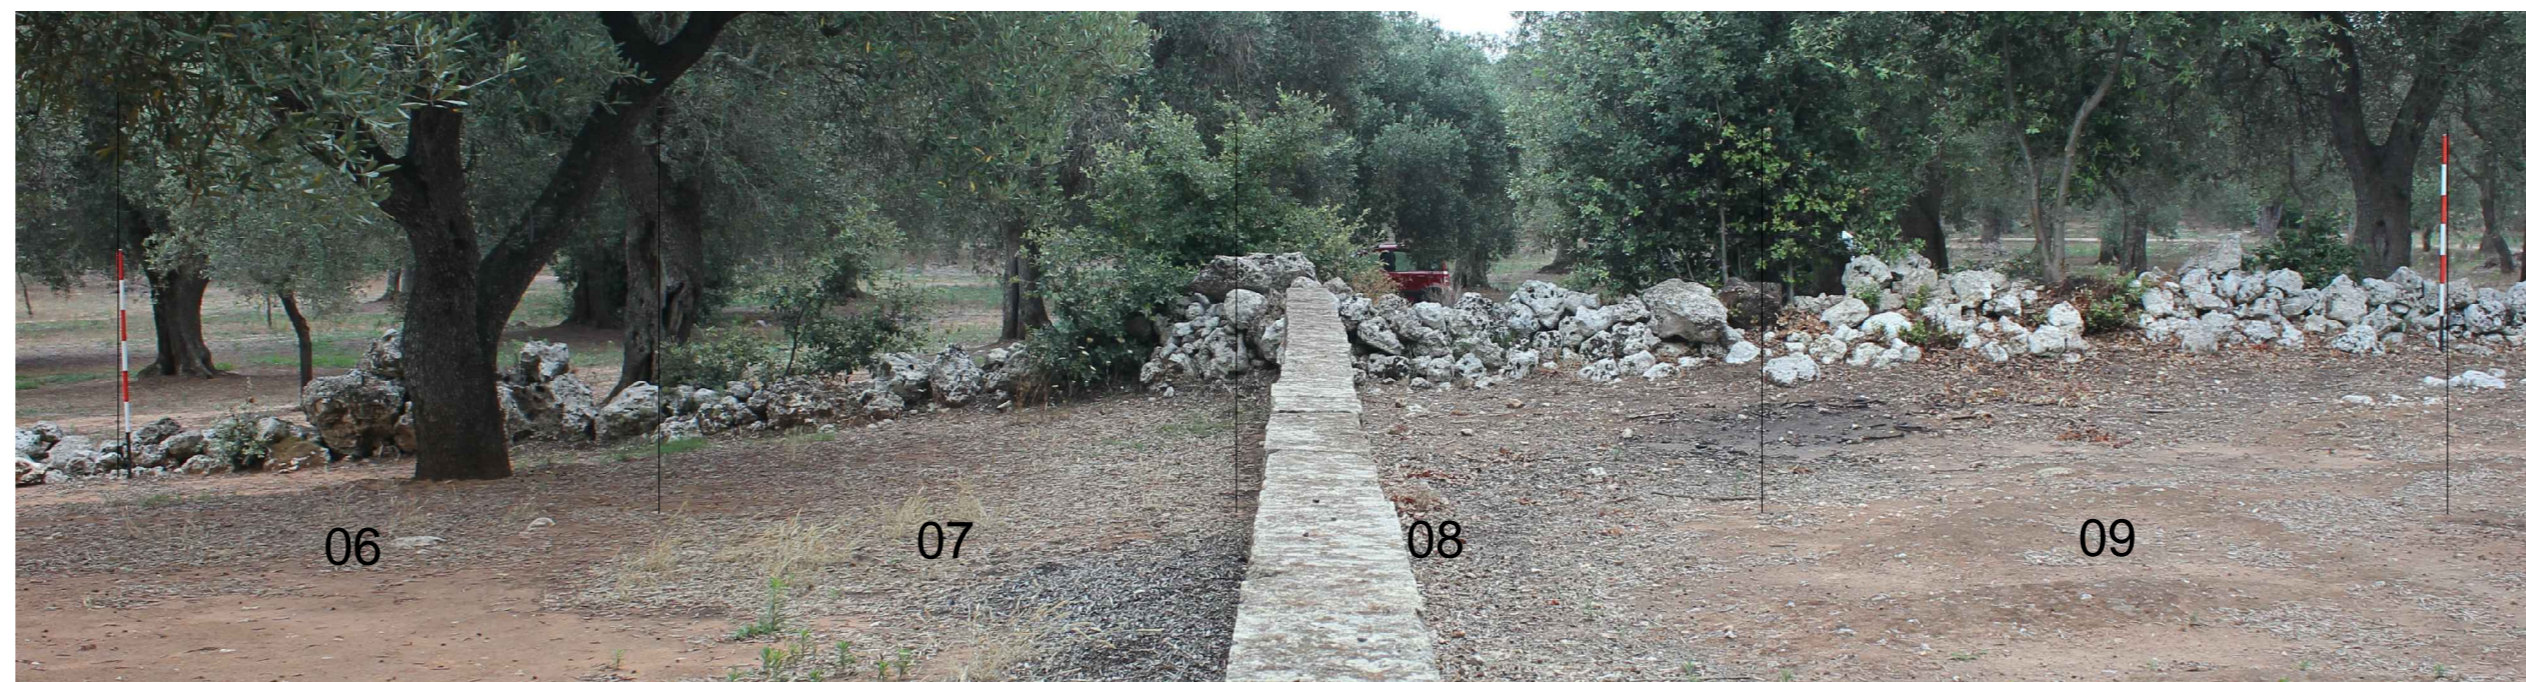
prospetto generale S-O

Muro orientato NO-SE. La visibilità di entrambi i paramenti risulta essere abbastanza buona, tranne per un tratto verso est dove all'interno del paramento è presente un albero. Il muro si conserva per un'altezza molto bassa (circa 50 cm.). Il muro è costituito da pietre di diverse dimensioni irregolari con spigoli non vivi, soprattutto di medie e grandi dimensioni. La tessitura risulta essere molto disordinata fatta per getto. Il muro risulta parzialmente in crollo in più punti. Entrambi i paramenti, hanno uguale tessitura.
