RILIEVO VOLUMETRICO

PROGETTO		REVISIONI		AUTORE		DATA	
NO	NUMERO	CAUSA	ESEGUITO DA	DATA	DATA	DATA	DATA
01							
TRAN Adriatic Pipeline - TAP Appendice 5 Tavola 115 - Documentazione del muro a secco MR78 Pagina 1 di 1 IAL00 - ERN - 643 - Y - TAE - 1000 / 007 ENVIRONMENTAL RESOURCES MANAGEMENT

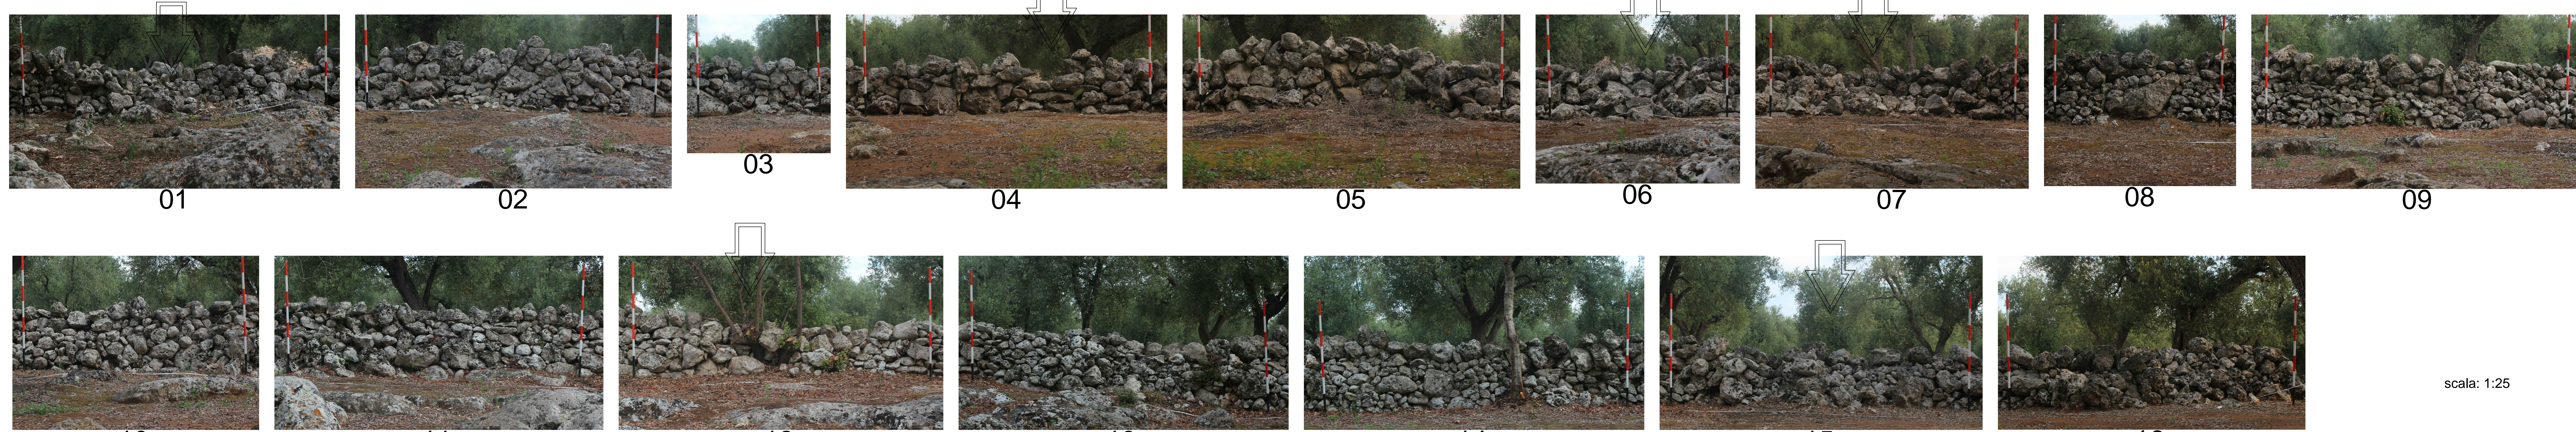
prospetto di dettaglio sud

Il prospetto Sud mostra aspetto e tessitura diversi. Si possono distinguere due tratti distinti, aventi quasi la stessa lunghezza: la parte orientale appare più incoerente, con pietre di dimensioni medie o grandi accumulate per stratificazione irregolare, con ampi spazi tra i vari componenti. Il tratto occidentale, invece, leggermente più lungo della metà, è costituito da pietre di grosse dimensioni alla base, poggianti sul banco affiorante, su cui sono allentate pietre di pezzatura medio-piccola, accumulate per stratificazione. In alcuni tratti le pietre piccole poggiano direttamente sul banco. La cresta è costituita da pietre di pezzatura medio-grande posate di testa. La tessitura è quasi omogenea.

Il muro presenta alcuni crolli: in particolare verso il margine orientale e nella zona centrale.
