TRANS ADRIATIC PIPELINE		APPENDICE 5 TAVOLA 135 - DOCUMENTAZIONE DEL MURO A SECCO MR101	
PROGETTO	REDAZIONE	SCALE	PAGINA
ENVIRONMENTAL RESOURCES MANAGEMENT

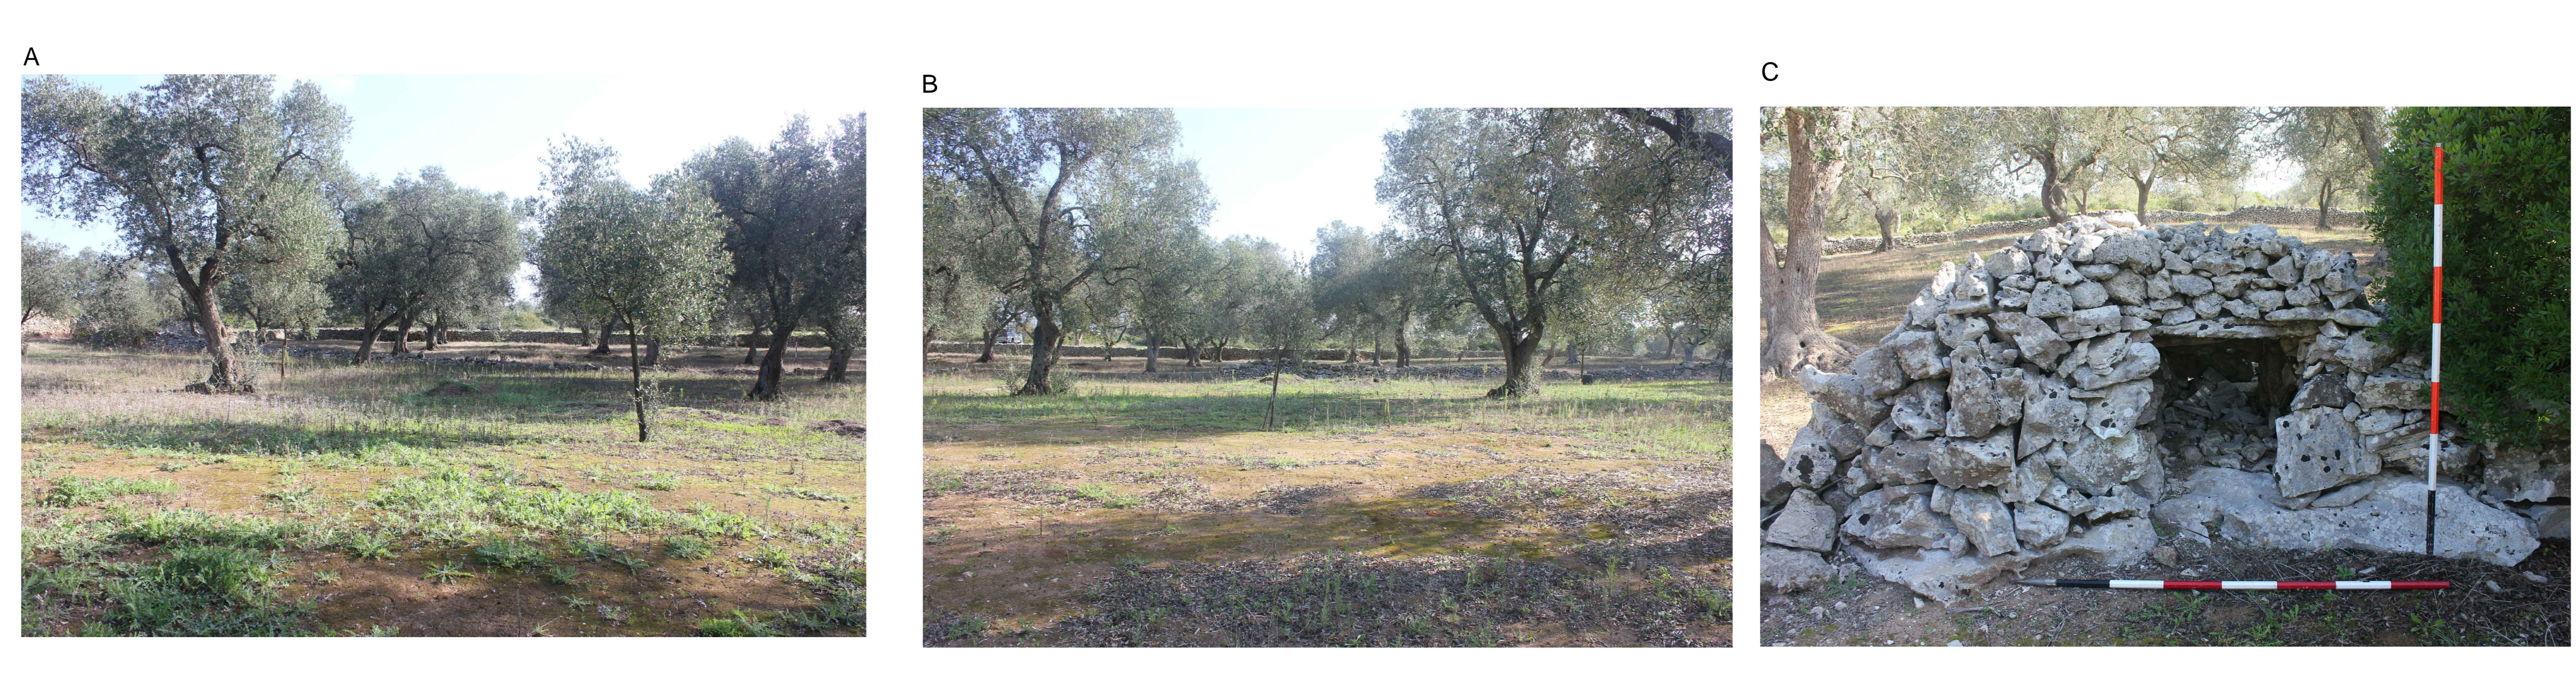
PROSPETTO ovest

Muro orientato Nord- Sud. Entrambi i paramenti presentano una tessitura irregolare e disordinata fatta per stratificazione composti da pietre di diverse dimensioni irregolari con spigoli non vivi e lastre in calcare di diverse dimensioni. L'altezza del paramento risulta essere molto variabile. La parte superiore è disomogenea e spesso in crollo. La parte centrale del paramento si caratterizza per la presenza di arbusti che si addossano al paramento. Poco più a nord degli arbusti è presente un piccolo vano (C) a pianta rettangolare (1.43 x 0.55m.), con un'apertura rettangolare (0.70 x 0.55 cm.) delimitata superiormente da una lastra in pietra calcarea posizionata di piatto. Il piccolo vano poggia direttamente sul banco di roccia.

↓ crollo

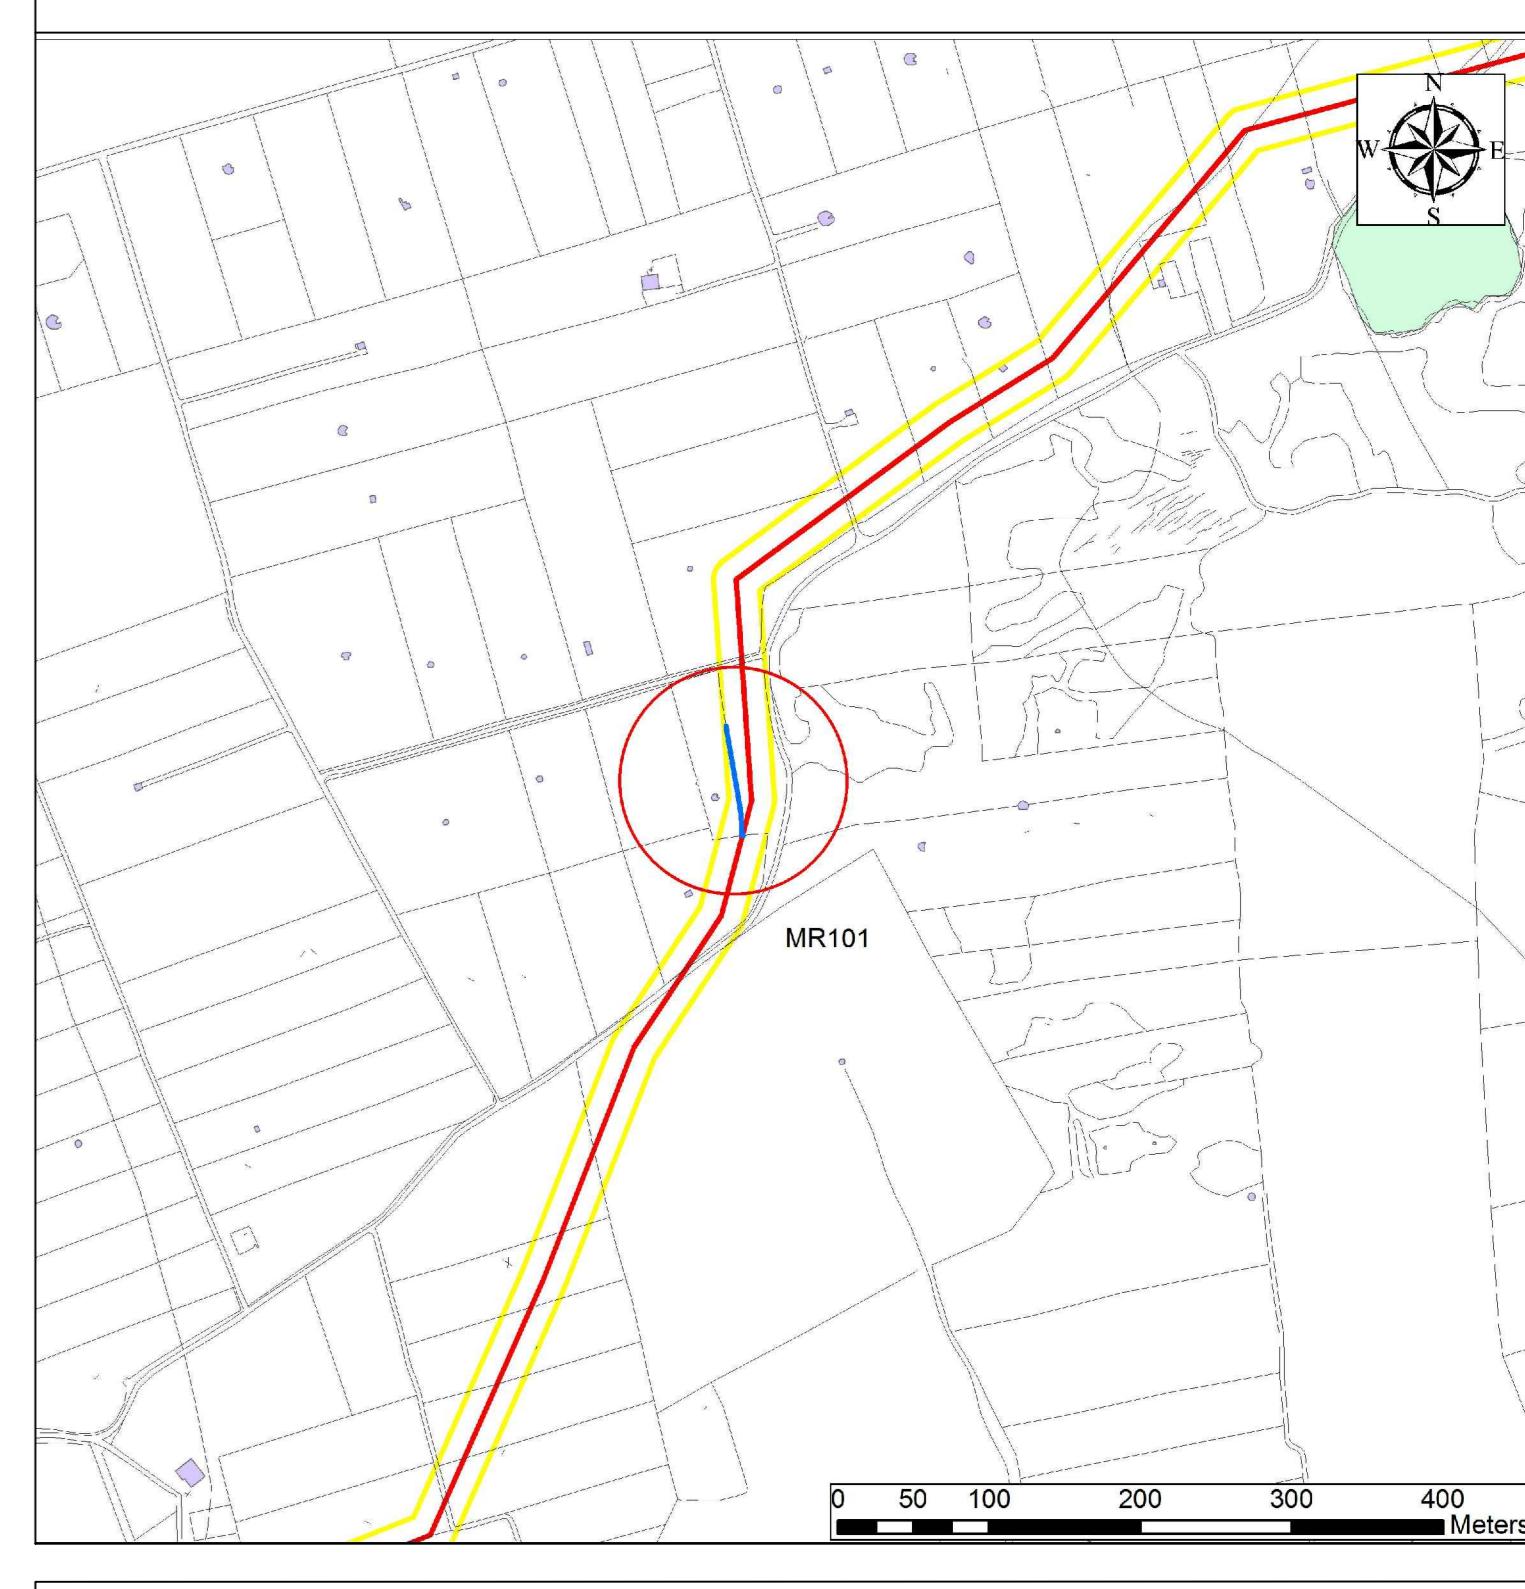
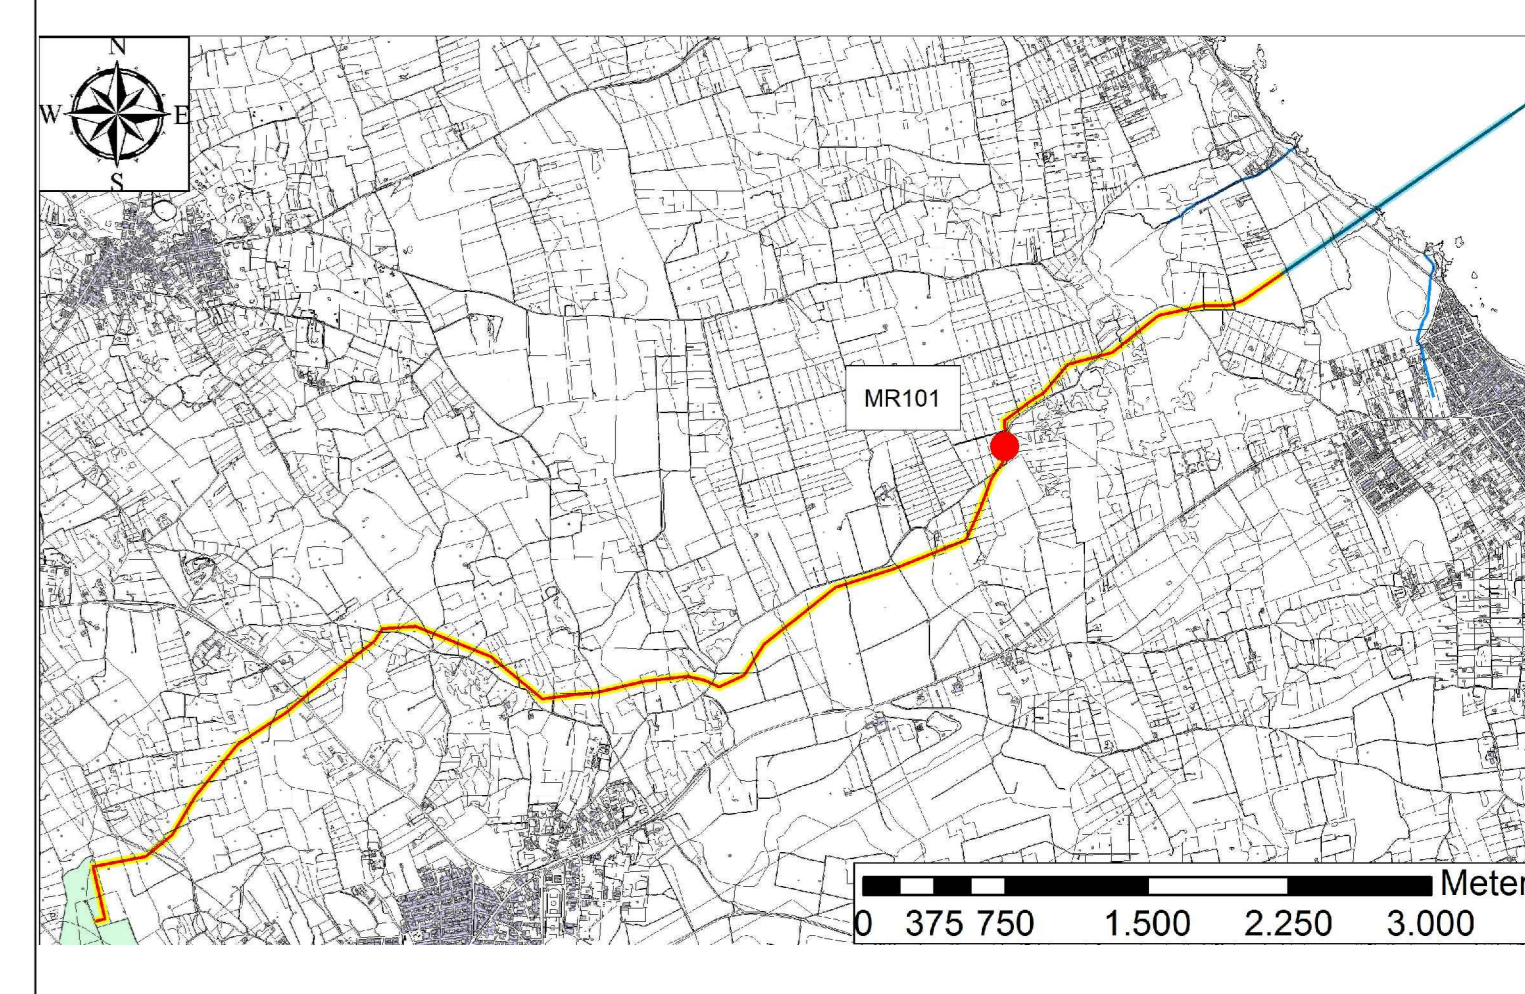
Tipologia 2 - Accumulazione a stratificazione con tessitura molto disordinata.
