RILIEVO VOLUMETRICO

PRODOTTORE		TAP		APPENDICE 5 TAVOLA 117 - DOCUMENTAZIONE DEL MURO A SECCO MR82	
PROGETTO	TRANS ADRIATIC PIPELINE	SCALE		Foglio	1 of 1
PROVA	ENVIRONMENTAL RESOURCES MANAGEMENT	DATA	19/09/2013	REVISIONE	00

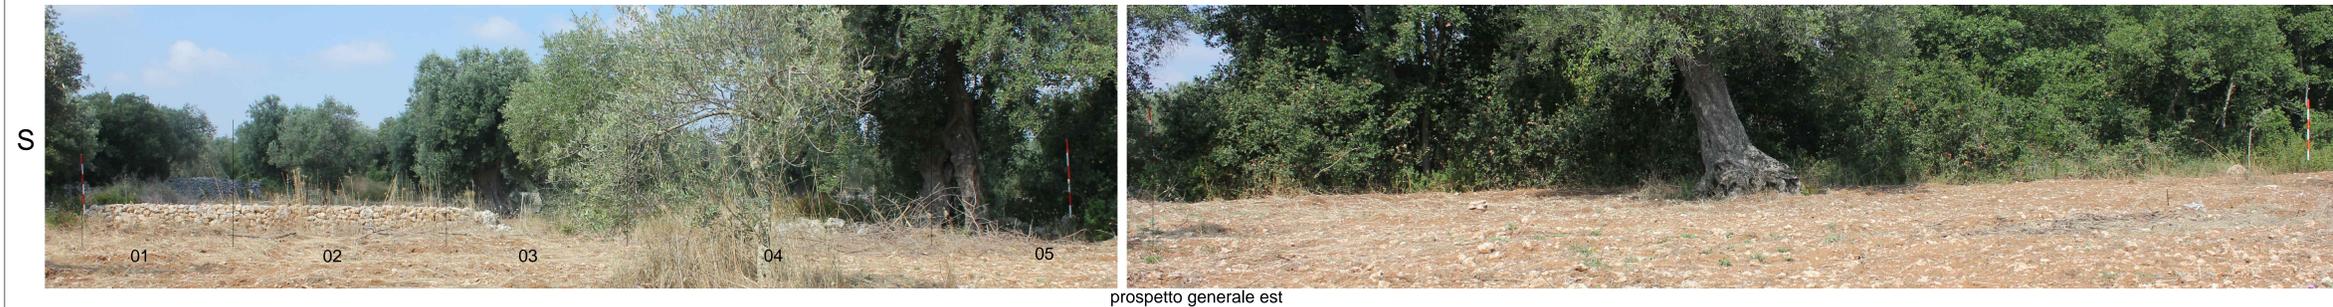
VISTA FOTOGRAFICA GENERALE

Tipologia 3 - Accumulazione a stratificazione con tessitura mediamente disordinata..

Muro orientato N-S. Entrambi i paramenti, totalmente ricoperti da alberi e arbusti presenti anche all'interno del muro, risultano non visibili e non accessibili, solo piccolissime parti dei paramenti sono parzialmente individuabili tra la vegetazione e spesso risultano in fase di crollo. Verso sud il muro è poco leggibile a livello di calpestio e in alcune zone non è individuabile. Verso sud un muro con uguale orientamento e in prosecuzione rispetto il muro verso nord è stato risistemato recentemente. L'intero muro verso nord, di fase chiaramente precedente, non è stato rilevato, solo la parte riferibile al muro risistemato è stata rilevata e fotografata in dettaglio.

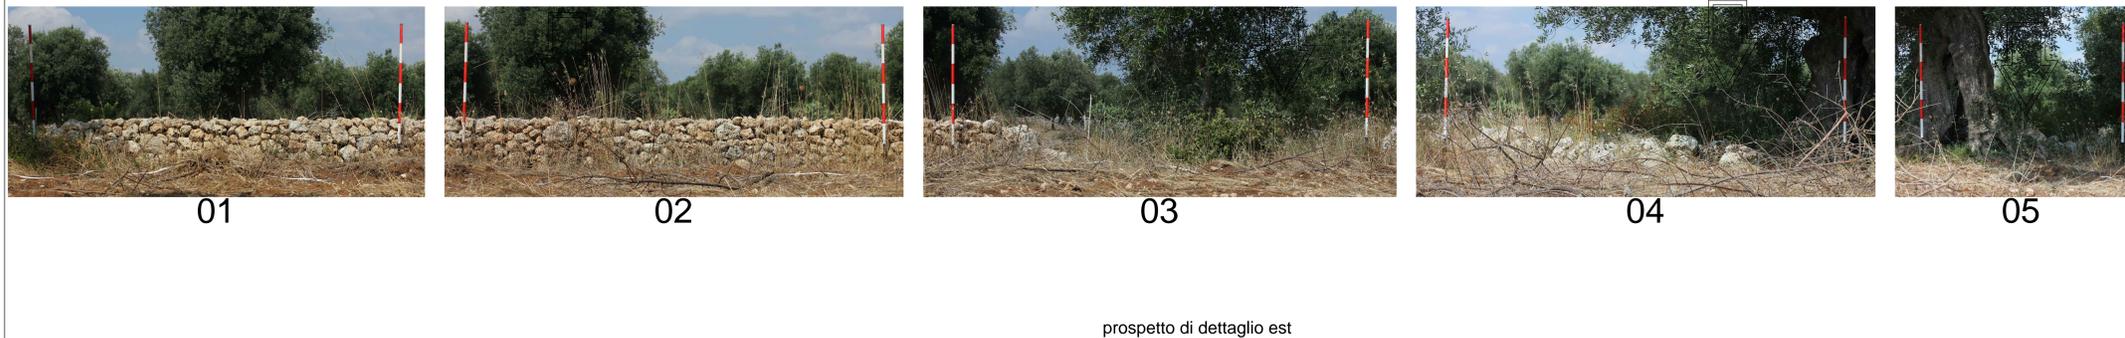
VISTA FOTOGRAFICA DI DETTAGLIO

I pochi tratti visibili tra la vegetazione sembrano avere una tessitura molto disordinata utilizzando pietre di diverse dimensioni irregolari, soprattutto medie, con spigoli non vivi, con molto spazio tra i costitutivi. La parte superiore è disomogenea e spesso in crollo.
