RILIEVO VOLUMETRICO

- Microtunnel
- Corridoio 30m
- Tracciato di Progetto

Appendix 5 Map 121 - Documentation of Dystone MR87	
TRANSA ADRIATIC PIPELINE	Scale: -	Sheet: 1 of 1	Date:
TRANSA ADRIATIC PIPELINE	IALDO - ERM - 643 - Y - TAE - 1000 / 007	Scale: 00	Date:
ENVIRONMENTAL RESOURCES MANAGEMENT	Date:	Date:	Date:

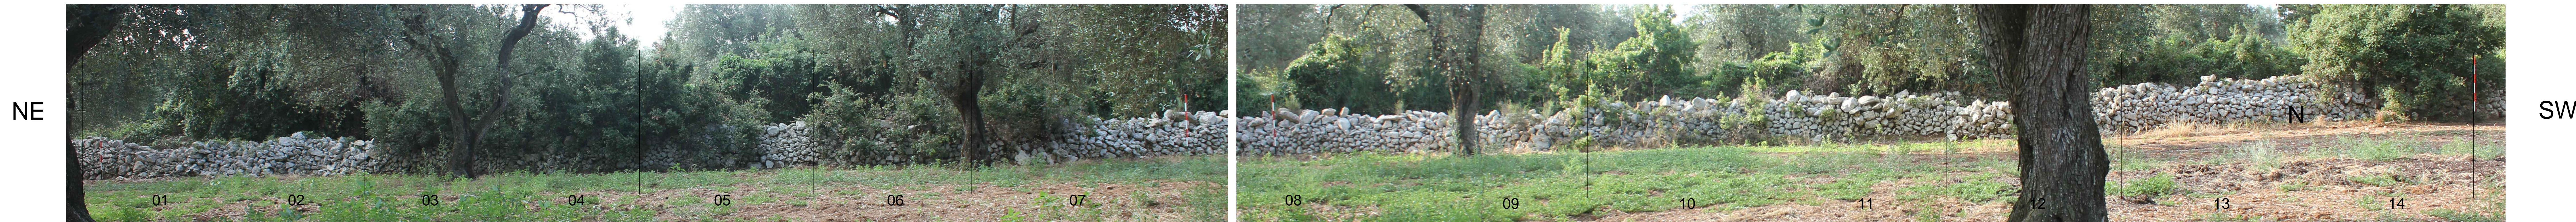
VISTA FOTOGRAFICA GENERALE

Il paramento Nord/ovest possiede una tessitura disordinata fatta per stratificazione utilizzando pietre di diverse dimensioni irregolari, soprattutto medie e piccole, con spigoli non vivi, con molto spazio tra i costitutivi. La parte superiore è disomogenea e spesso in crollo, in alcune zone sono appoggiate in modo molto disordinato pietre di grandi dimensioni. Nella parte superiore e alla base, spesso sono utilizzate pietre di pezzatura maggiore. Il paramento risulta parzialmente in crollo in diversi punti.

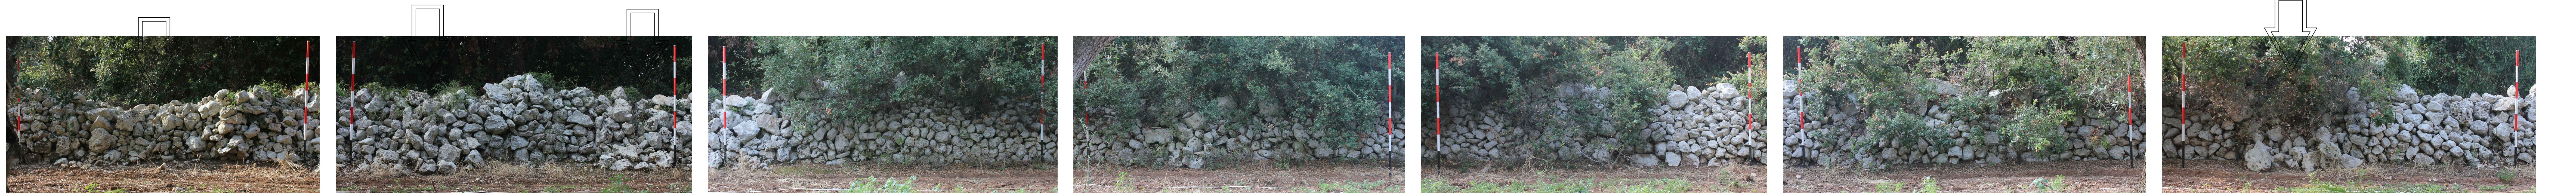
VISTA FOTOGRAFICA DI DETTAGLIO

Tipologia 2 - Accumulazione a stratificazione con tessitura molto disordinata..

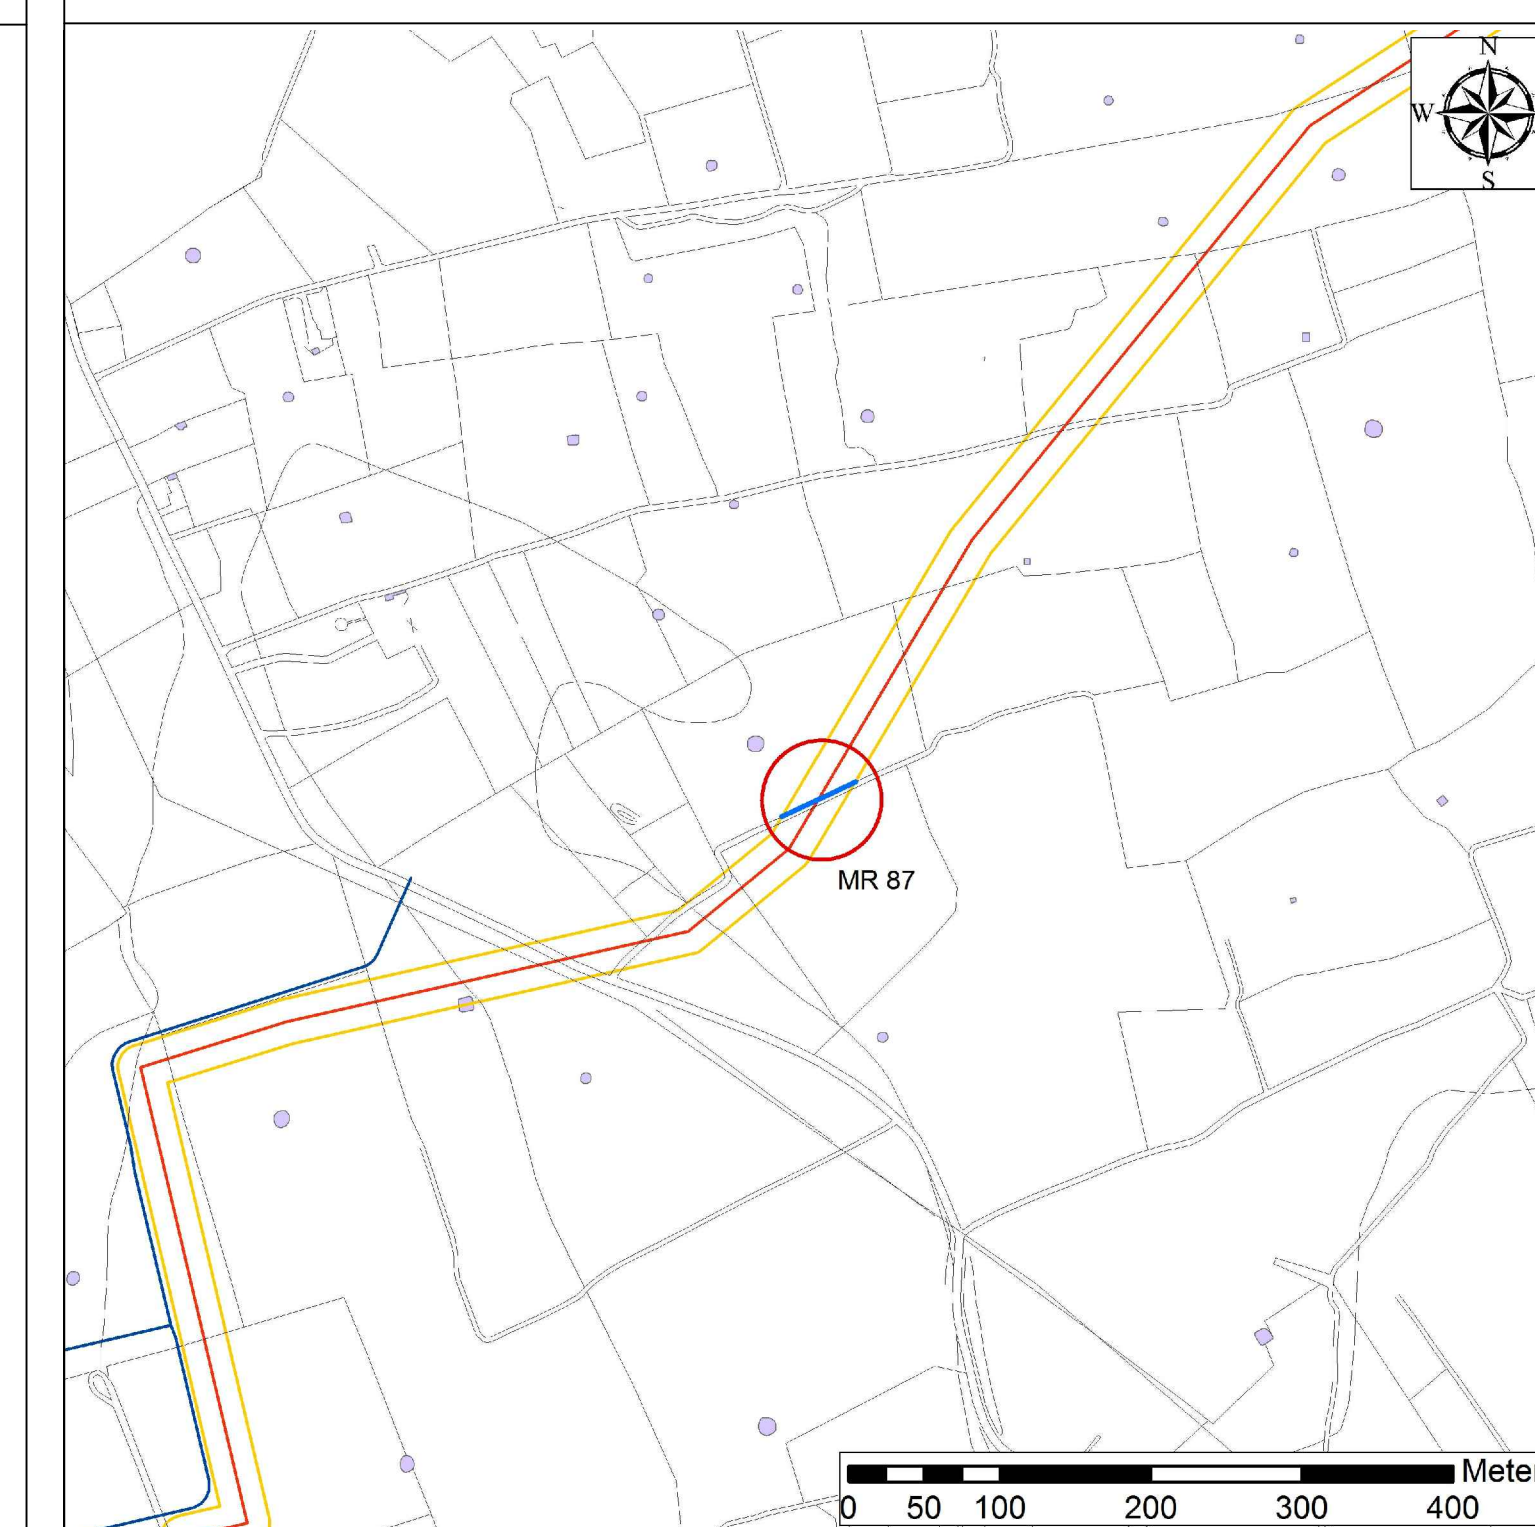
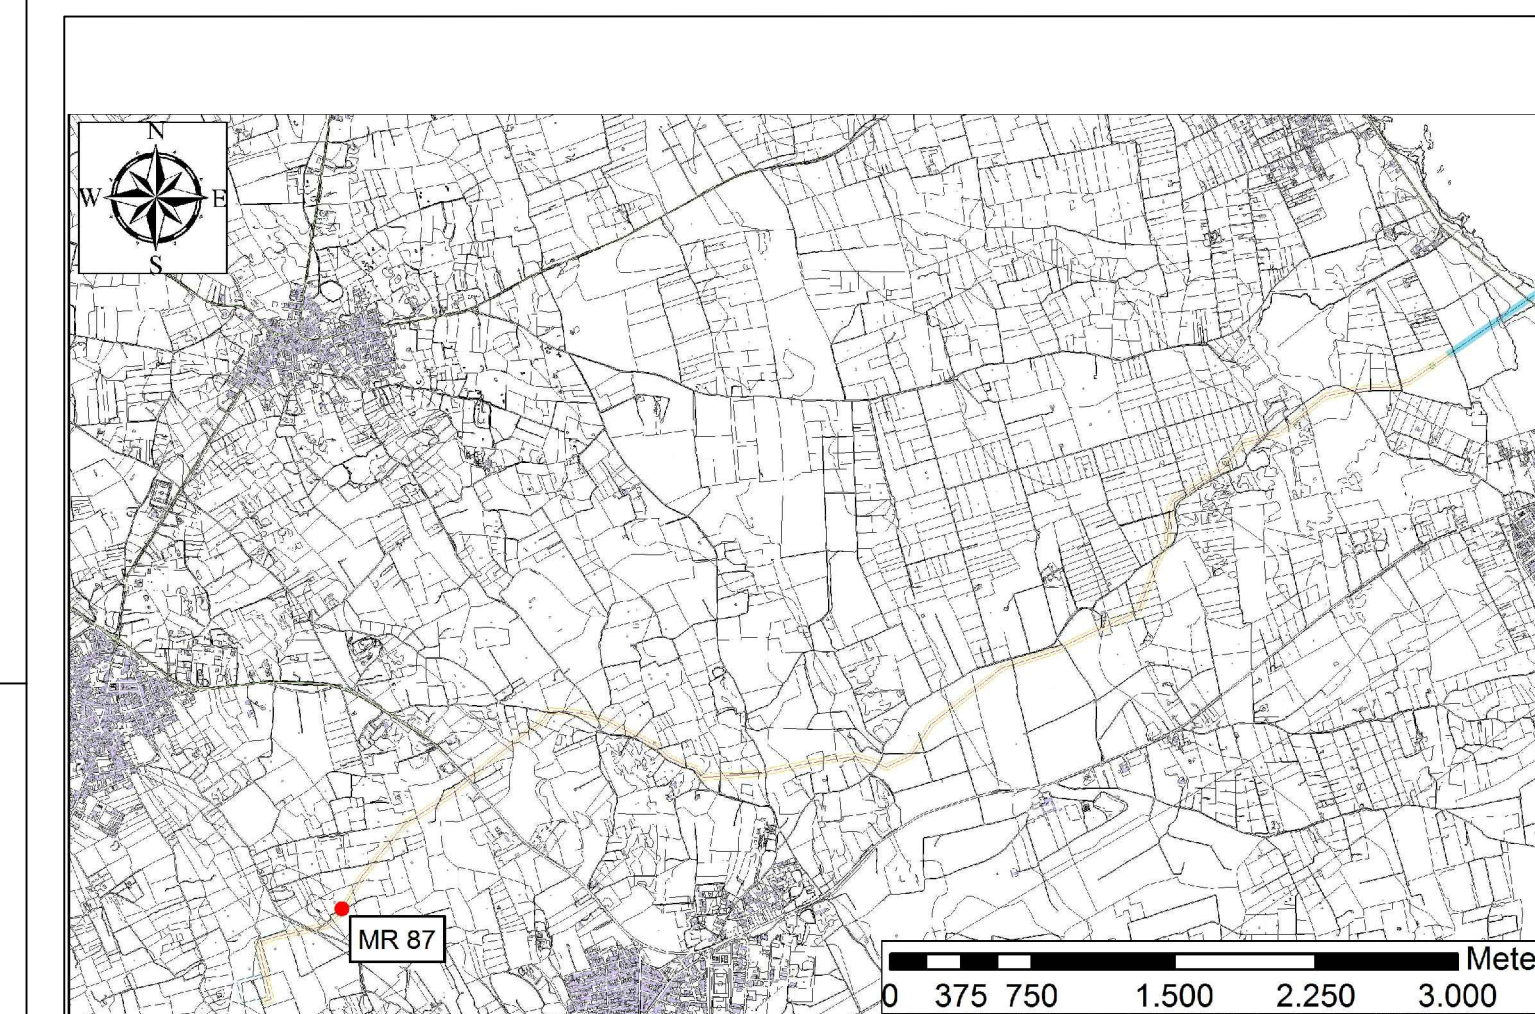
Muro orientato NE/ SO. Entrambi i paramenti, ricoperti da alberi e arbusti, presenti anche all'interno del paramento, risultano non visibili e non accessibili nell'ultimo tratto verso sud-ovest e in un tratto centrale per una lunghezza di 3 m. Il muro è costituito da pietre di diverse dimensioni irregolari con spigoli non vivi, soprattutto di medie e piccole dimensioni. La tessitura risulta essere disordinata fatta per stratificazione. Il muro risulta parzialmente in crollo in diversi punti. Il rilievo della planimetria è parziale (non documentabile per circa tre metri verso SO). Entrambi i paramenti, hanno uguale tessitura.
