RILIEVO VOLUMETRICO

PROGETTO		TRANS ADRIATIC PIPELINE		APPENDICE 5 TAVOLA 124 - DOCUMENTAZIONE DEL MURO A SECCO MR89	
NO	19/09/2013	EMERSONE PER PROCEDURA VIA	CAPI	EMER	EMER
NO	04/04	VALUTAZIONE	EMER	EMER	EMER
NO					
PRODOTTORE		TAP		APPENDICE 5 TAVOLA 124 - DOCUMENTAZIONE DEL MURO A SECCO MR89	
PRODOTTORE		TRANS ADRIATIC PIPELINE		APPENDICE 5 TAVOLA 124 - DOCUMENTAZIONE DEL MURO A SECCO MR89	
PRODOTTORE		ENVIRONMENTAL RESOURCES MANAGEMENT		APPENDICE 5 TAVOLA 124 - DOCUMENTAZIONE DEL MURO A SECCO MR89

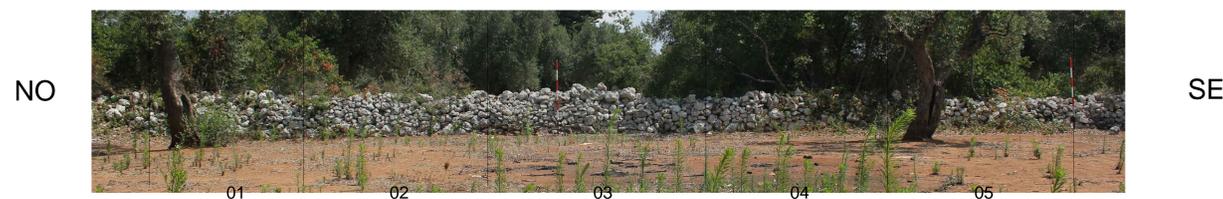
prospetto generale S-O

Il paramento Sud-Ovest è costituito da pietre di grandi dimensioni e dalla forma irregolare alla base, sopra le quali sono posate pietre di pezzatura media, accumulate in stratificazione irregolare e approssimativa, secondo una tessitura abbastanza incoerente. La cresta è formata da pietre di dimensioni medio-grandi dalla forma irregolare, a volte leggermente sporgenti oltre il profilo del muro.

Si conserva abbastanza bene nella parte settentrionale, meno bene a Sud, dove la parte sommitale sembra essere crollata o spoliata.
