- Microtunnel
- Corridoio 30m
- Tracciato di Progetto

PROPRIETA'		TAP		Appendice 5 Tavola 125 - Documentazione del muro a secco MR91	
TRANS ADRIATIC PIPELINE		TRANS ADRIATIC PIPELINE		Foglio 1 of 1	
NO	19/09/2013	EMERSON PER PROCEDURA VAL	CAPI	REDA	REDA
NO		VALUTAZIONE	REDA	REDA	REDA
NO					
PRODOTTO		DALLO STUDIO		SCALE	
TRANS ADRIATIC PIPELINE		DALLO STUDIO		SCALE	
PRODOTTO		DALLO STUDIO		SCALE	
ENVIRONMENTAL RESOURCES MANAGEMENT		DALLO STUDIO		SCALE

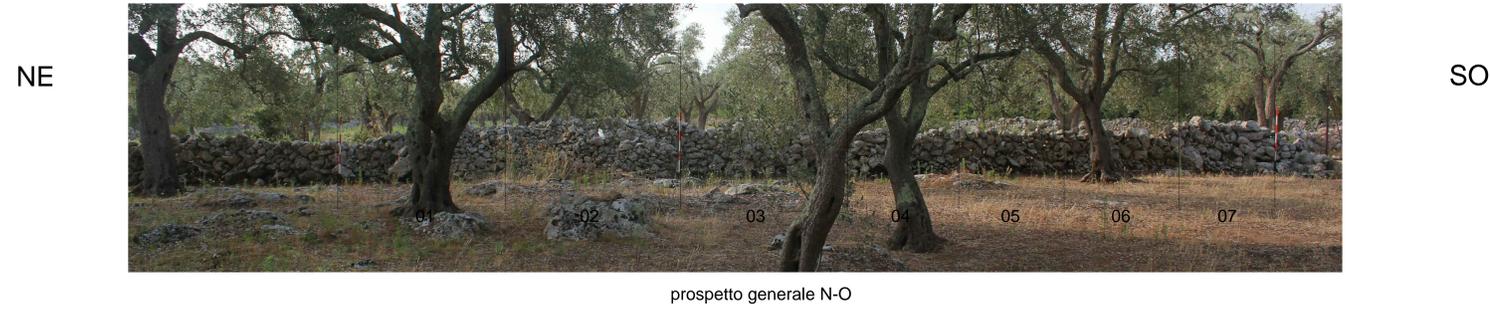
VISTA FOTOGRAFICA GENERALE

Muretto orientato NE-SO, dall'andamento irregolare. Segna il confine fra una strada interpoderale (a Sud-Est) e un oliveto (a Nord-Ovest). La visibilità è buona.

Il muro si presenta in uno stato di conservazione discreto; solo le piccole pietre utilizzate per tamponare gli spazi tra i costitutivi principali sono crollate al suolo; l'unico piccolo crollo si registra al limite sud-occidentale, lungo il prospetto nord.

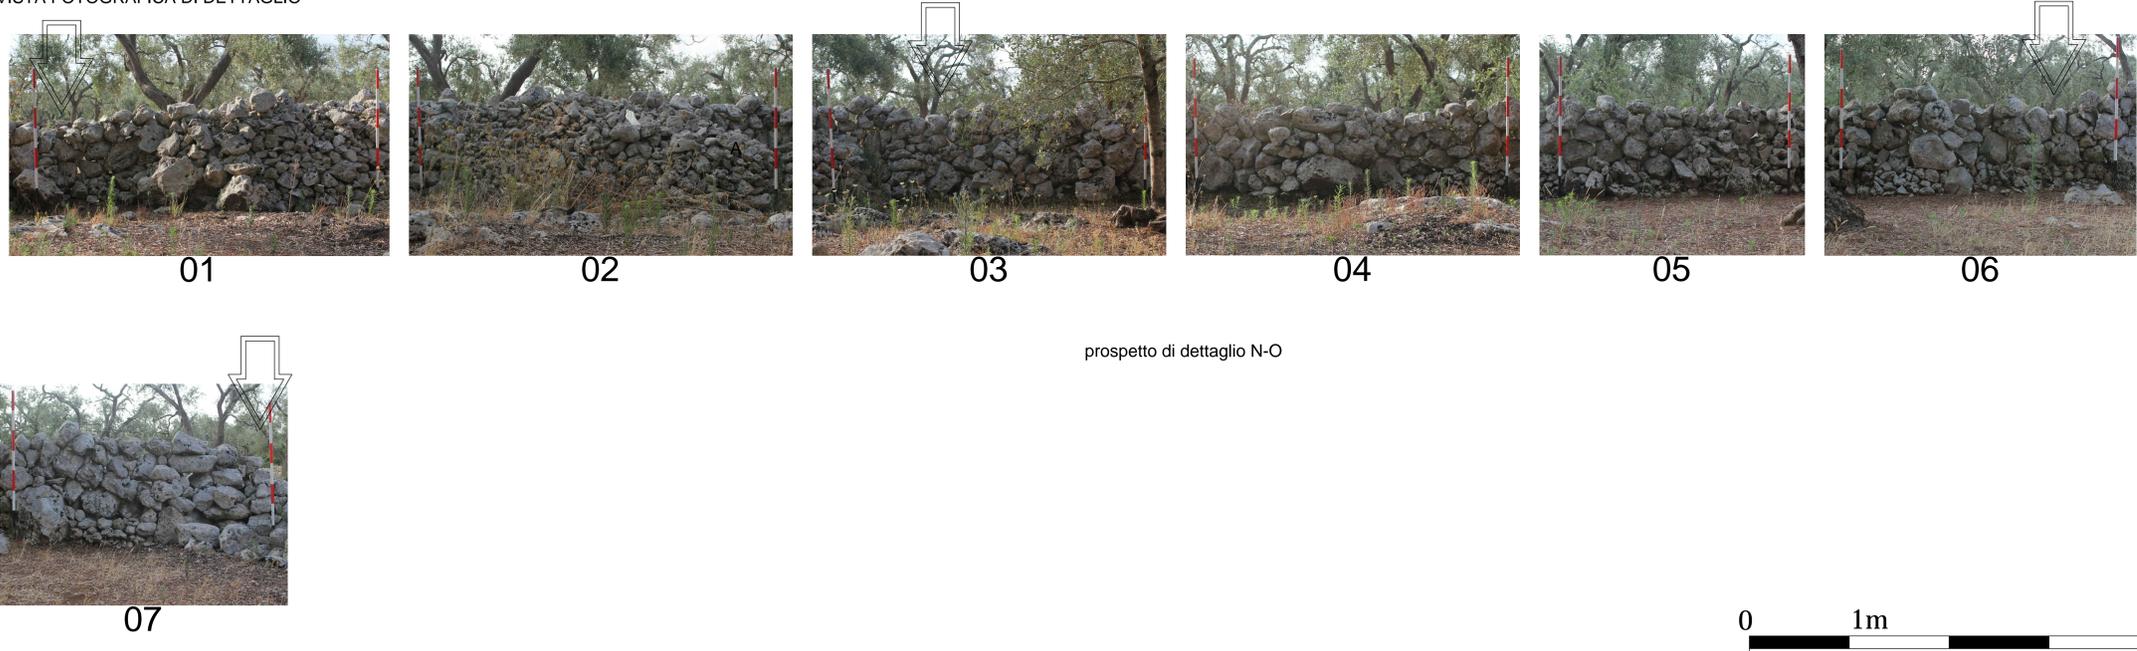
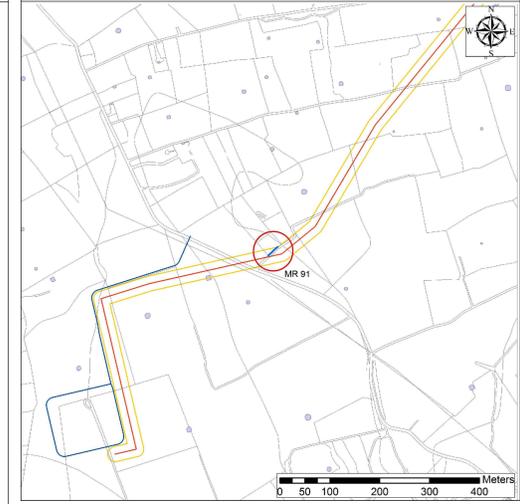
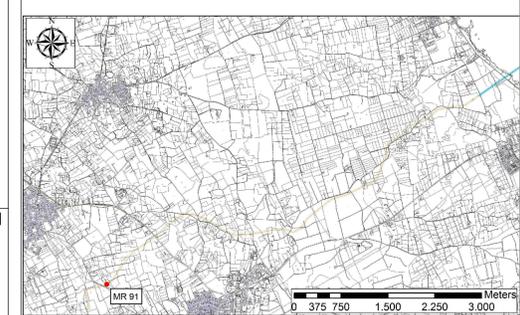
VISTA FOTOGRAFICA DI DETTAGLIO

Il prospetto Nord-Ovest mostra un paramento costituito prevalentemente da grosse pietre dalla forma irregolare poggianti sul banco roccioso affiorante e, in misura minore, da pietre di medie o piccole dimensioni, accumulate secondo una stratificazione irregolare e approssimativa. La tessitura è disomogenea; solo in alcuni punti le pietre più piccole sono utilizzate per chiudere gli spazi. In prossimità del limite nord-orientale si registra la presenza di un accumulo di materiale lapideo eterogeneo, sistemato grossolanamente.
