RILIEVO VOLUMETRICO

Tipologia 1 - Accumulazione disordinata per getto.

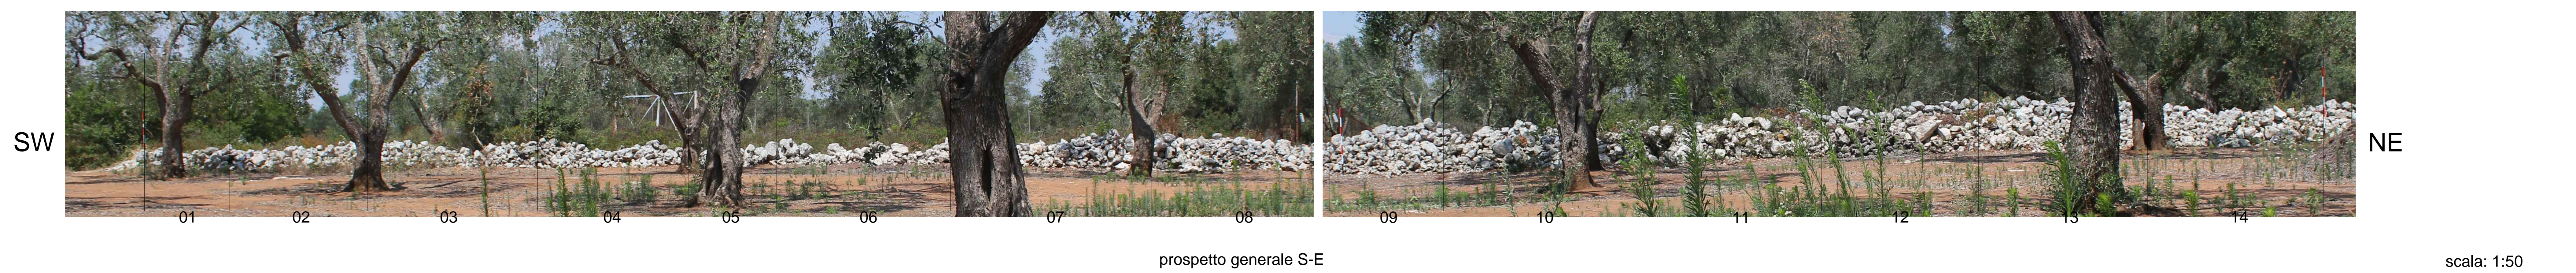
VISTA FOTOGRAFICA GENERALE

Muretto orientato NE-SO. La visibilità è buona a Sud-Ovest, scarsa a Nord-Est, dove solo alcuni tratti, pur parzialmente ricoperti dalla vegetazione, permettono un'analisi del paramento. Segna il confine fra una strada interpodereale (a Nord-Est) e un oliveto (a Sud-Ovest).

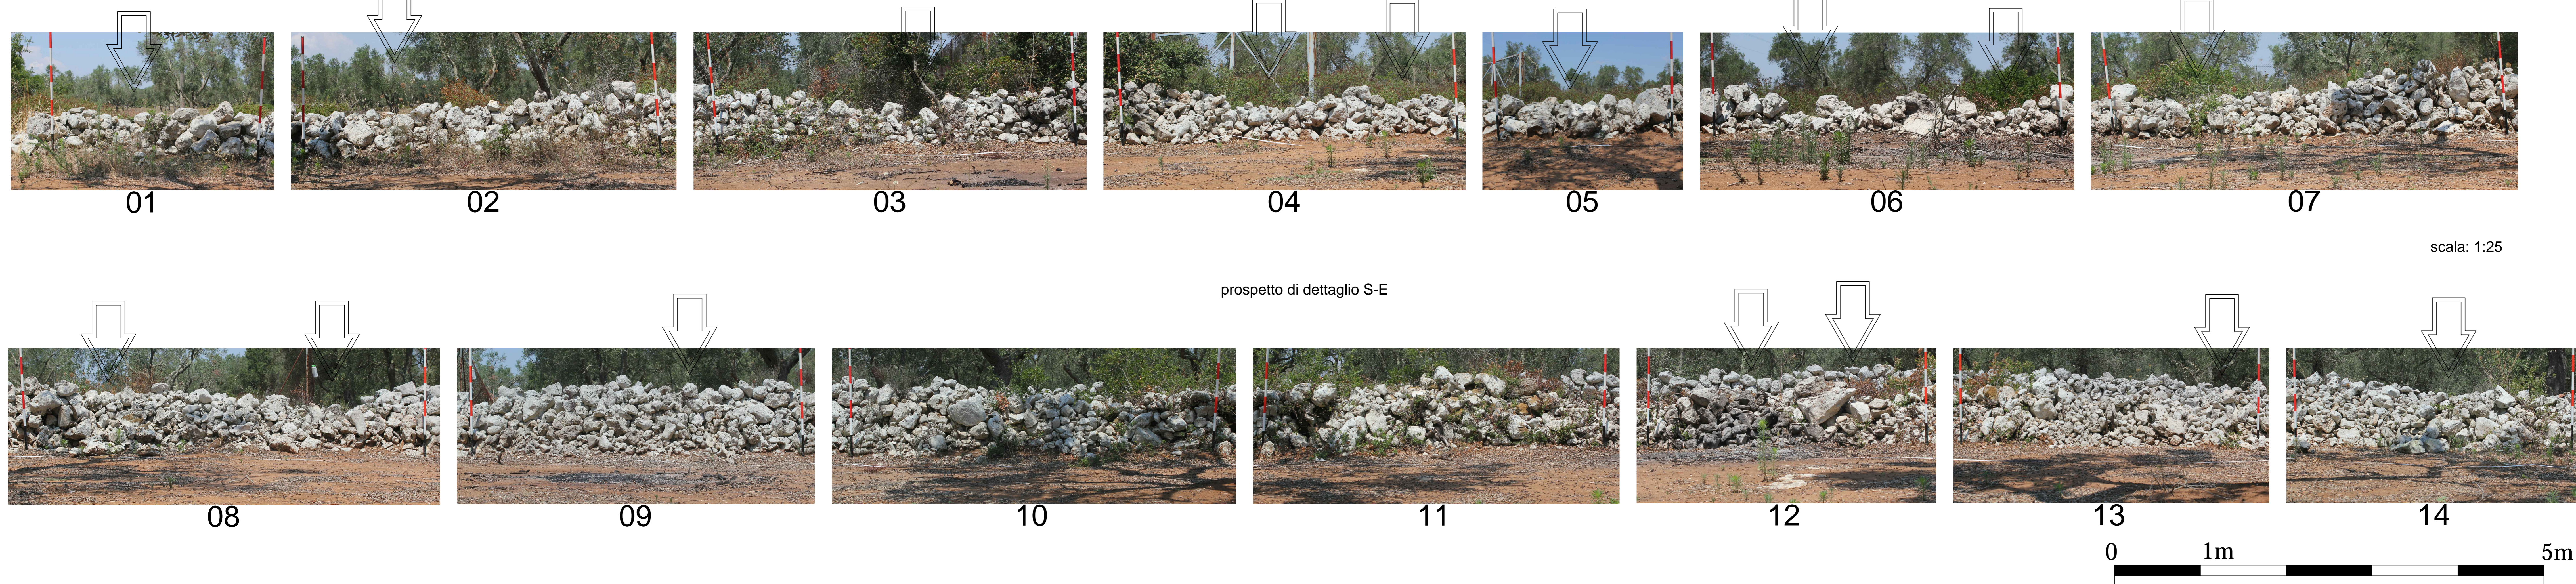
VISTA FOTOGRAFICA DI DETTAGLIO

Il prospetto Nord-Ovest, nel breve tratto visibile, è costituito da pietre dalle dimensioni e forme molto variabili, accumulate a getto e parzialmente risistemate, in una tessitura fortemente disomogenea.

Il prospetto Sud-Est, è costituito da pietre dalle dimensioni e forme molto variabili, accumulate a getto e parzialmente risistemate, in una tessitura fortemente disomogenea. Il tratto meglio conservato sembra quello nord-orientale, dove un più cospicuo uso di pietre di piccola pezzatura per tamponare gli spazi conferisce al muro un aspetto più pieno; in questo tratto inoltre si mantiene un abbozzo di cresta, realizzata con una fila centrale di pietre di medie dimensioni affiancate.

Si conserva in cattivo stato; in diversi punti si registrano lacune o crolli dei componenti.

↓ crollo
