RILIEVO VOLUMETRICO

PROGETTO		APPENDICE 5 TAVOLA 155 - DOCUMENTAZIONE DEL MURO A SECCO MR94REV	
PROGETTO	TRANS ADRIATIC PIPELINE	APPENDICE 5 TAVOLA 155 - DOCUMENTAZIONE DEL MURO A SECCO MR94REV	Figlio 4 of 4
PROGETTO	TRANS ADRIATIC PIPELINE	APPENDICE 5 TAVOLA 155 - DOCUMENTAZIONE DEL MURO A SECCO MR94REV	Rev. 00
PROGETTO	TRANS ADRIATIC PIPELINE	APPENDICE 5 TAVOLA 155 - DOCUMENTAZIONE DEL MURO A SECCO MR94REV	Rev. 00
PROGETTO	TRANS ADRIATIC PIPELINE	APPENDICE 5 TAVOLA 155 - DOCUMENTAZIONE DEL MURO A SECCO MR94REV	Rev. 00

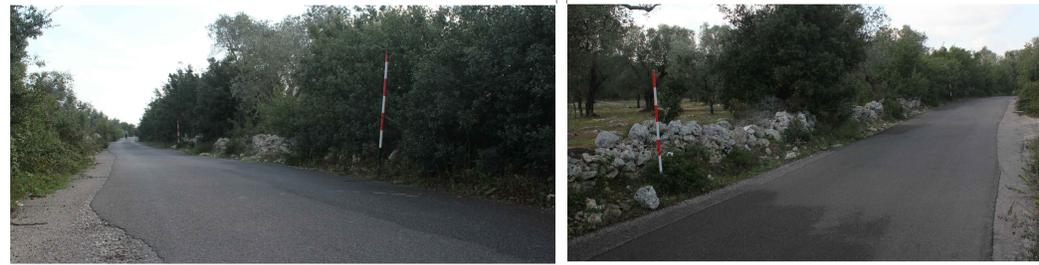
vista generale N-E

Muro orientato NO-SE, a chiusura di un uliveto (a Sud) e una strada (a Nord).
 Prospetto Nord.
 La visibilità risulta scarsa nella parte centrale, nulla alle estremità a causa della vegetazione coprente.
 Il muro è costituito da pietre di varie forme e dimensioni accumulate per stratificazione molto disordinata e incoerente, in alcuni tratti per getto.
 Numerose le pietre di grandi dimensioni.
 Si presenta in pessimo stato di conservazione.

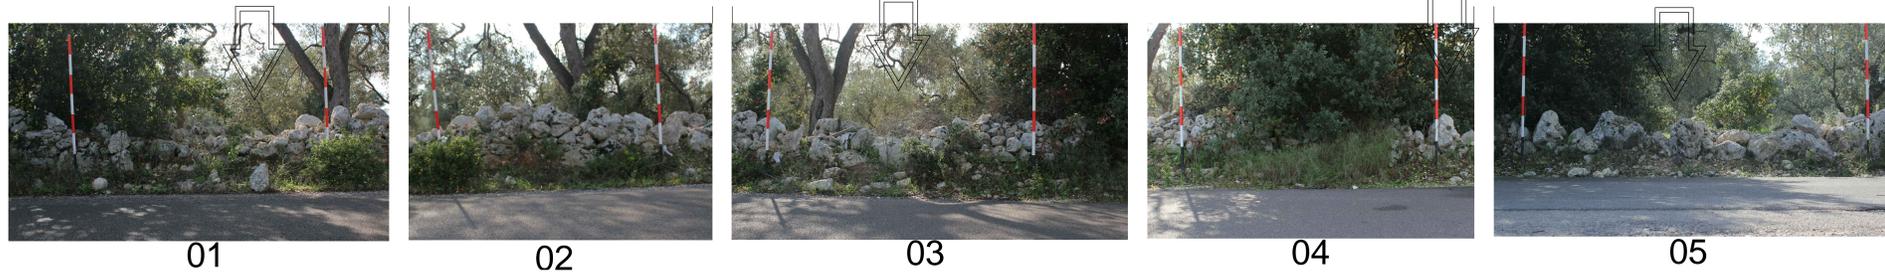
Tipologia 1 - Accumulazione disordinata per getto.

prospetto di dettaglio N-E
