TRANS ADRIATIC PIPELINE **TAP** **Appendice 5 Tavola 156 - Documentazione del muro a secco MR94REV**

TRANS ADRIATIC PIPELINE **IAL90 - ERM - 643 - Y - TAE - 1000 / 4107**

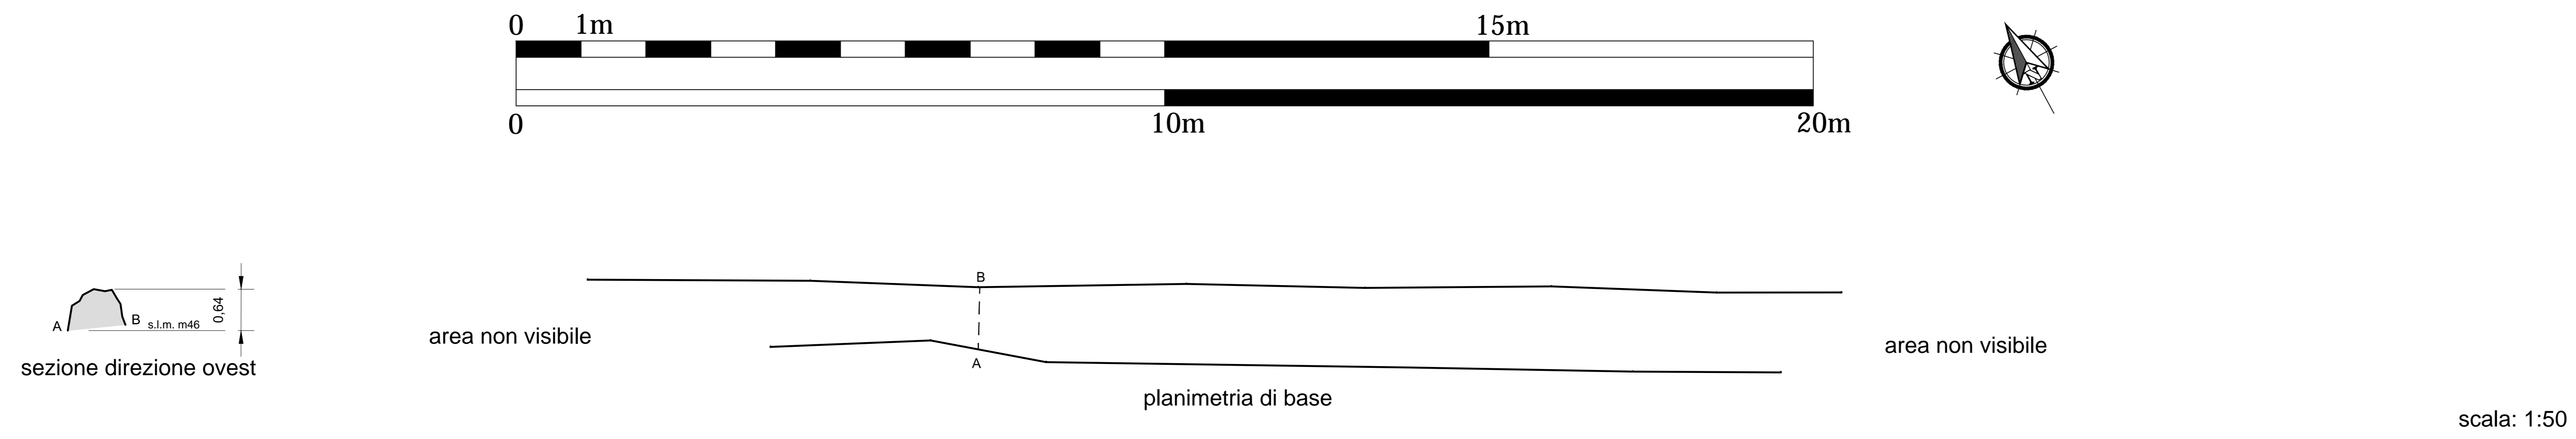
RILIEVO VOLUMETRICO

Muro orientato NO-SE, a chiusura di un uliveto (a Sud) e una strada (a Nord).
 Prospetto S-O
 La visibilità risulta quasi nulla a causa della vegetazione coprente.
 Il muro è costituito da pietre di varie forme e dimensioni accumulate per stratificazione molto disordinata e incoerente, in alcuni tratti per getto.
 Numerose le pietre di grandi dimensioni.
 Si presenta in pessimo stato di conservazione.
