RILIEVO VOLUMETRICO

Tipologia 3 - Accumulazione a stratificazione con tessitura mediamente disordinata.

Muro interpodereale orientato N-S.

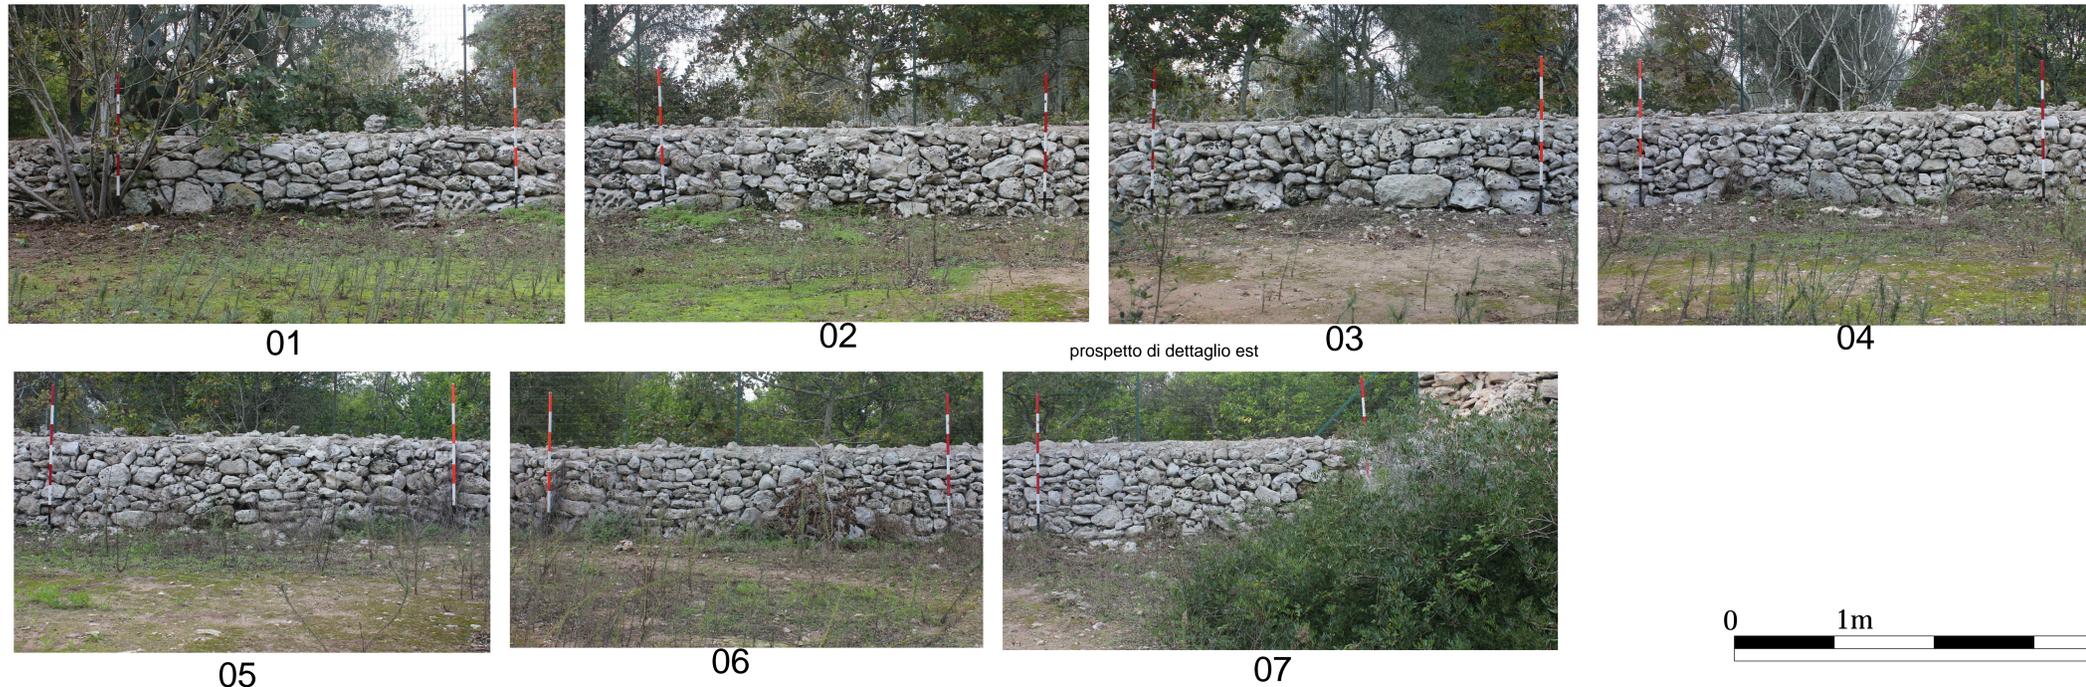
VISTA FOTOGRAFICA DI DETTAGLIO

La visibilità risulta buona.

Il muro, piuttosto basso e di recente edificazione, è costituito da pietre di varie forme e dimensioni accumulate per stratificazione poco ordinata, in tessitura incoerente, con ampi spazi tra i costituenti. Le pietre di maggiori dimensioni si concentrano per lo più alla base. La sommità è regolarizzata e sistemata mediante la presenza di uno strato di cemento, funzionale anche al sostenimento di una recinzione metallica.

Si presenta in ottimo stato di conservazione.
