Azoni intraprese a seguito delle risultanze del

Rapporto Conclusivo

Attività di controllo ordinaria ex art. 29-decies del D.lgs. 152/2006 e s.m.i.,
comma 3

Attività di controllo ordinaria effettuata dal 30/06/2023 al 05/12/2023

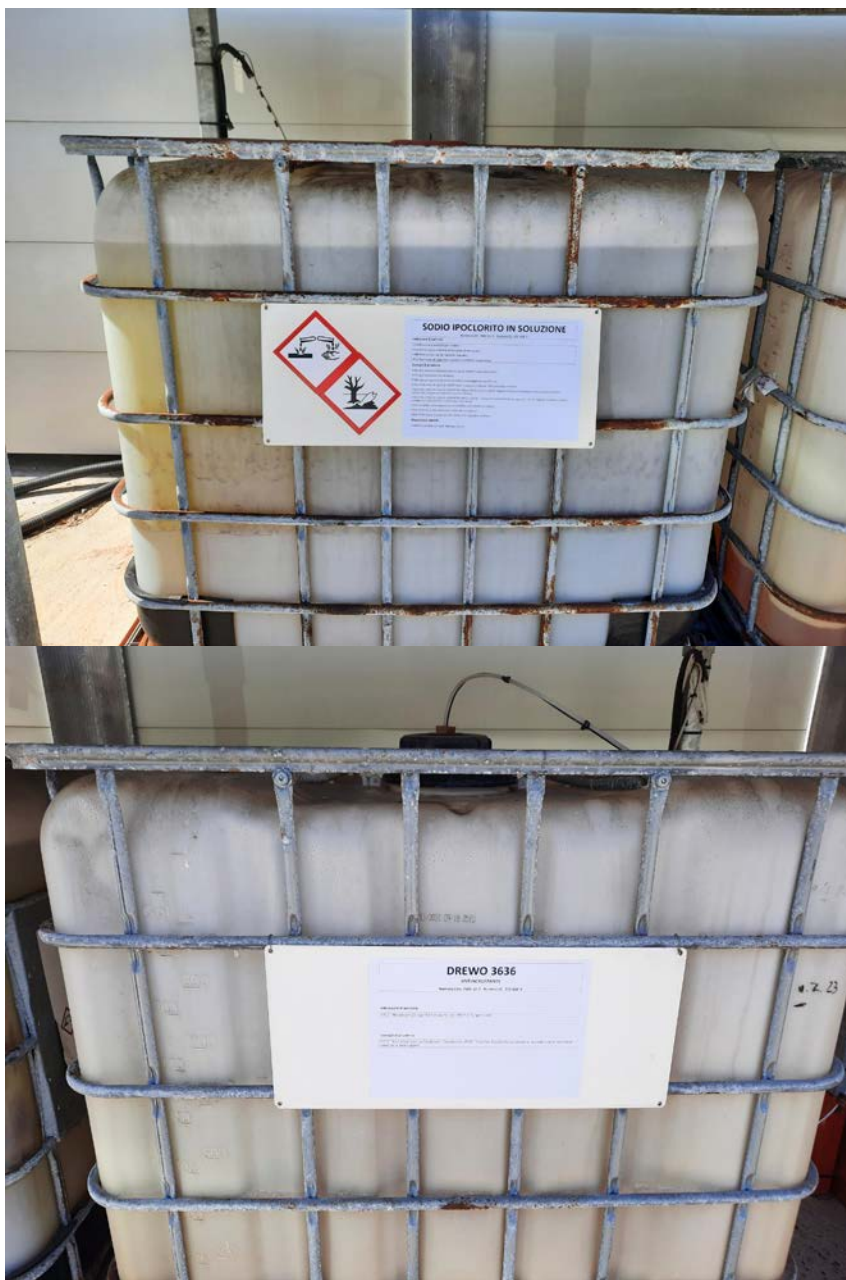
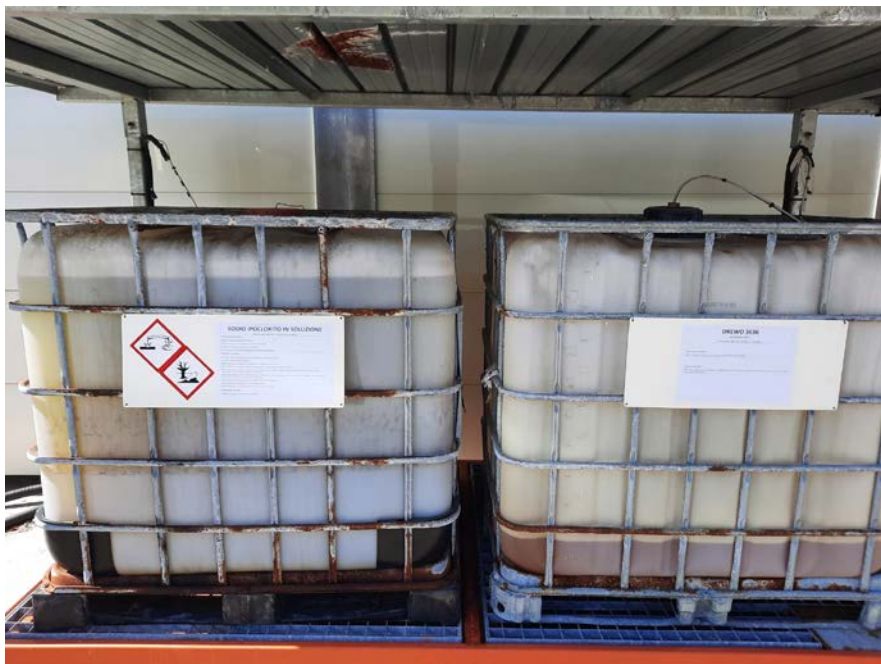
2. Per le cisternette poste adiacenti all'area delle torri di raffreddamento sotto tettoia provvedere al piazzamento di idonea segnaletica visibile da distanza di sicurezza idonea fornendo agli Enti Competenti evidenza fotografica dell'avvenuta risoluzione dell'osservazione.

AZIONE: predisposta idonea etichettature dei contenitori IBC

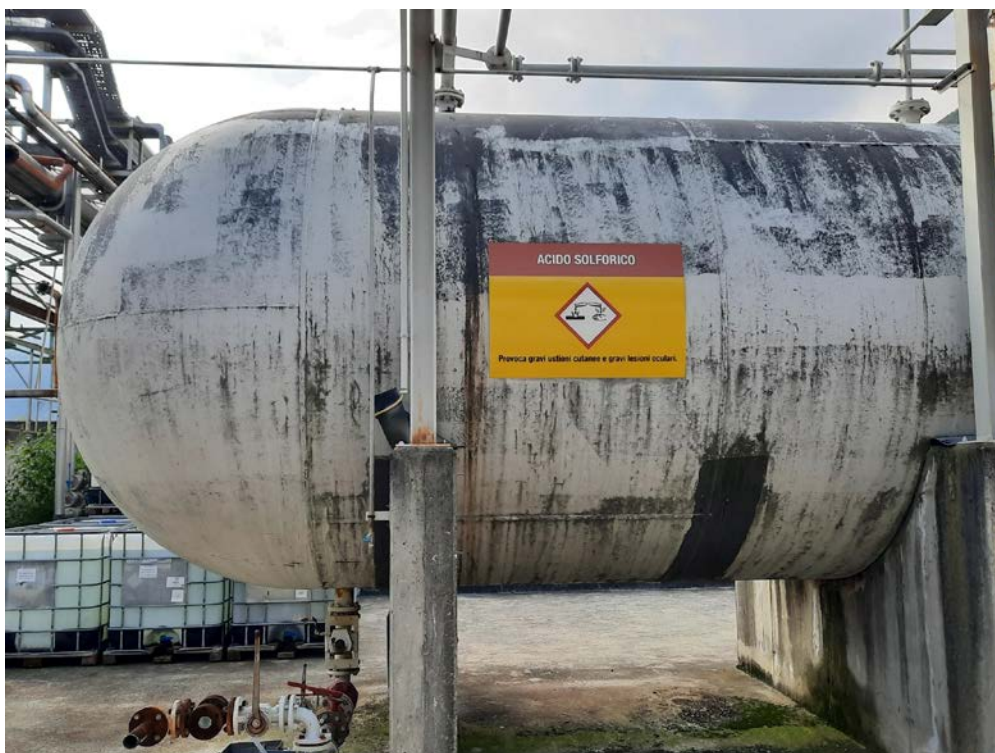
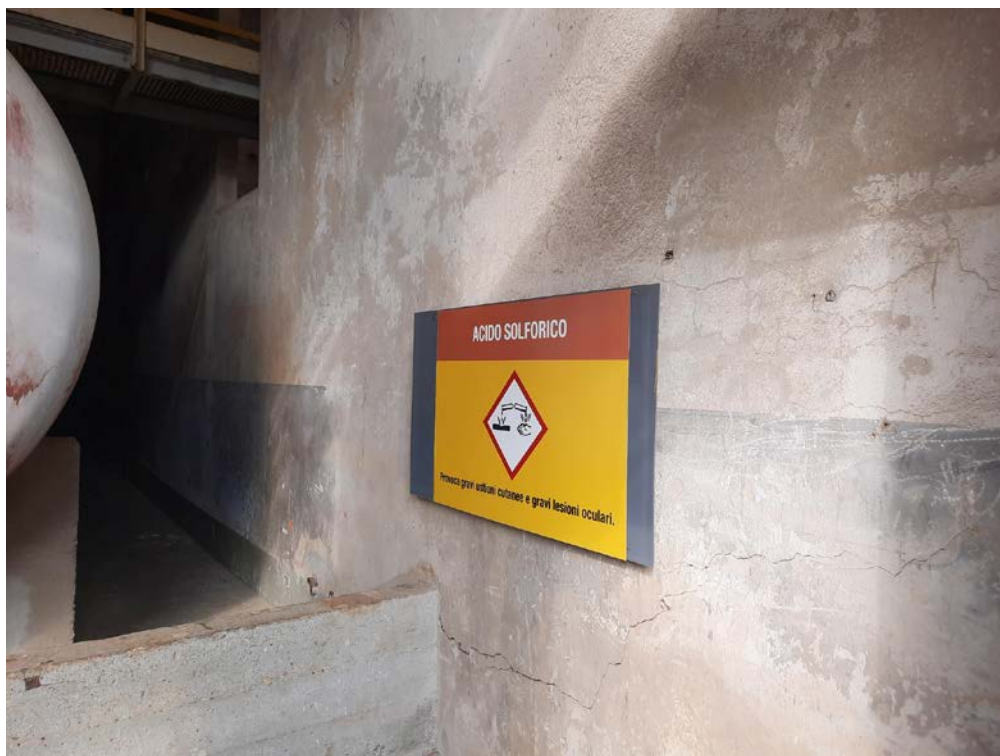
3. Per i serbatoi S102, S103 e S104 presenti in area stoccaggio H_2SO_4 provvedere al ripristino di idonea segnaletica visibile da distanza di sicurezza fornendo agli Enti Competenti evidenza fotografica dell'avvenuta risoluzione dell'osservazione.

AZIONE: nei serbatoi di processo è stata ripristinata la segnaletica e posizionato un nuovo cartello di dimensioni appropriate.

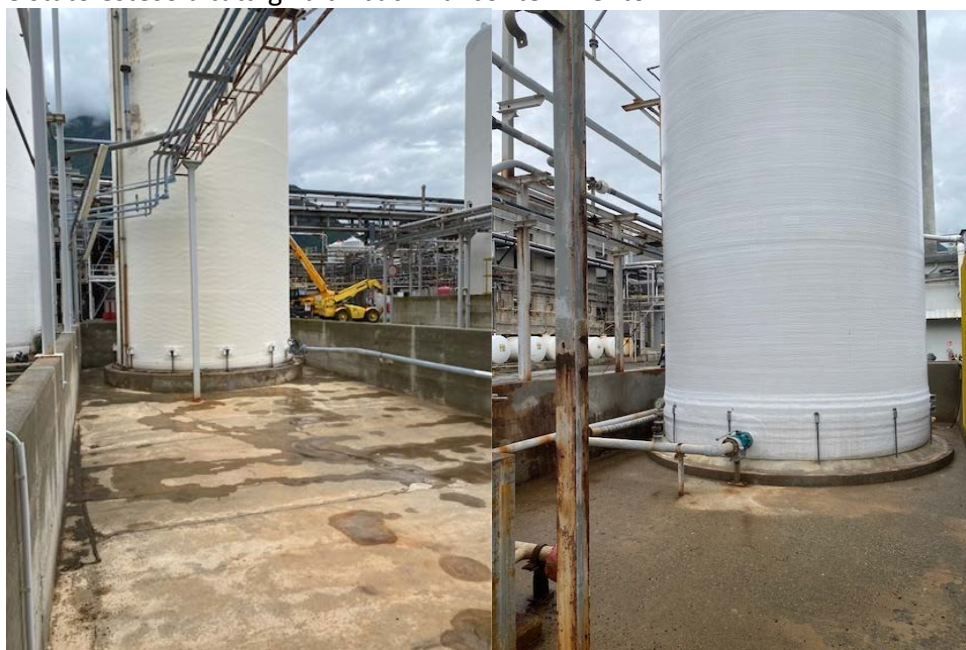
4. Eliminare la presenza di materiale non previsto o necessario all'interno del bacino di contenimento dei serbatoi 5S3, 5S4 e 5S5. Estendere le verifiche sugli altri bacini di contenimento e fornire agli Enti Competenti evidenza fotografica dell'avvenuta risoluzione dell'osservazione.

AZIONE: è stata effettuata la pulizia del bacino di contenimento dei serbatoi 5S3, 5S4 e 5S5. Il controllo è stato esteso a tutti gli altri bacini di contenimento.

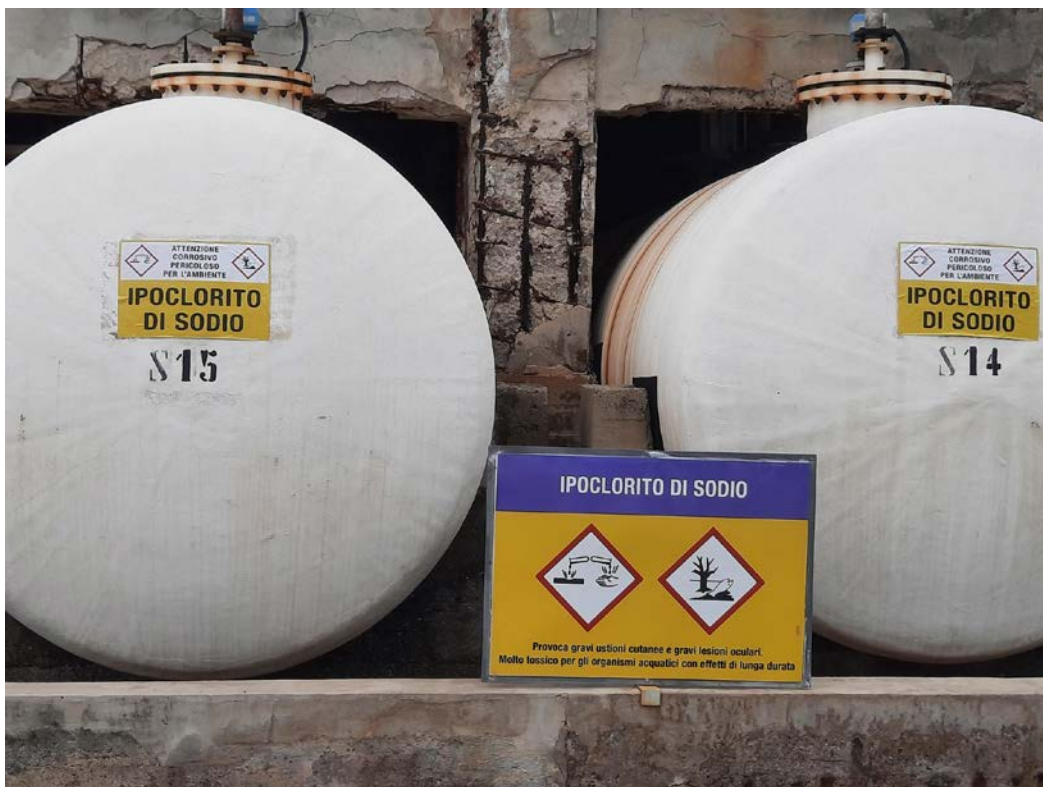
5. Per i serbatoi di processo ipoclorito, da S11 a S16 e S28A e S28B e serbatoi di stoccaggio 5S3, 4 e 5 verificare lo stato della segnaletica e provvedere al miglioramento della segnalazione dei loro contenuti in modo da renderli leggibili da opportune distanze di sicurezza fornendo agli Enti Competenti evidenza fotografica dell'avvenuta risoluzione dell'osservazione.

AZIONE: nei serbatoi di processo è stata ripristinata la segnaletica e posizionato un nuovo cartello di dimensioni appropriate.

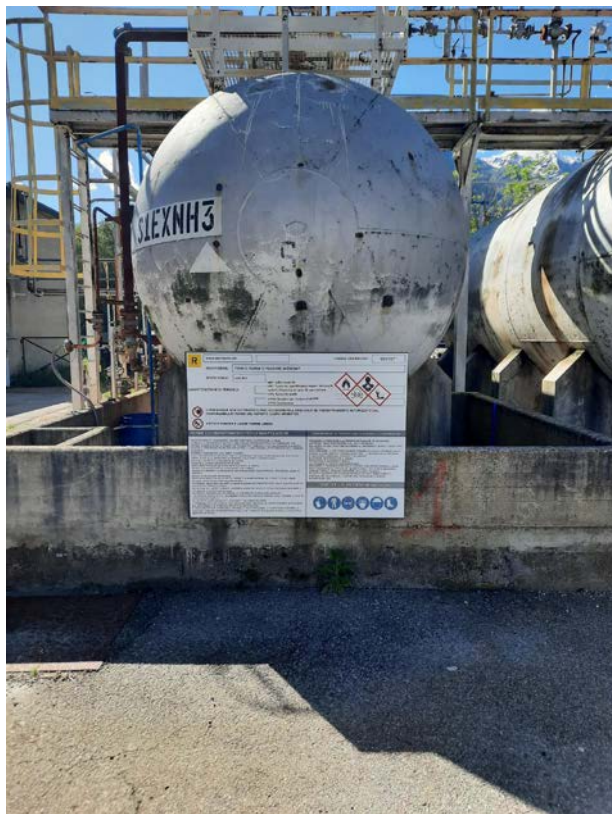
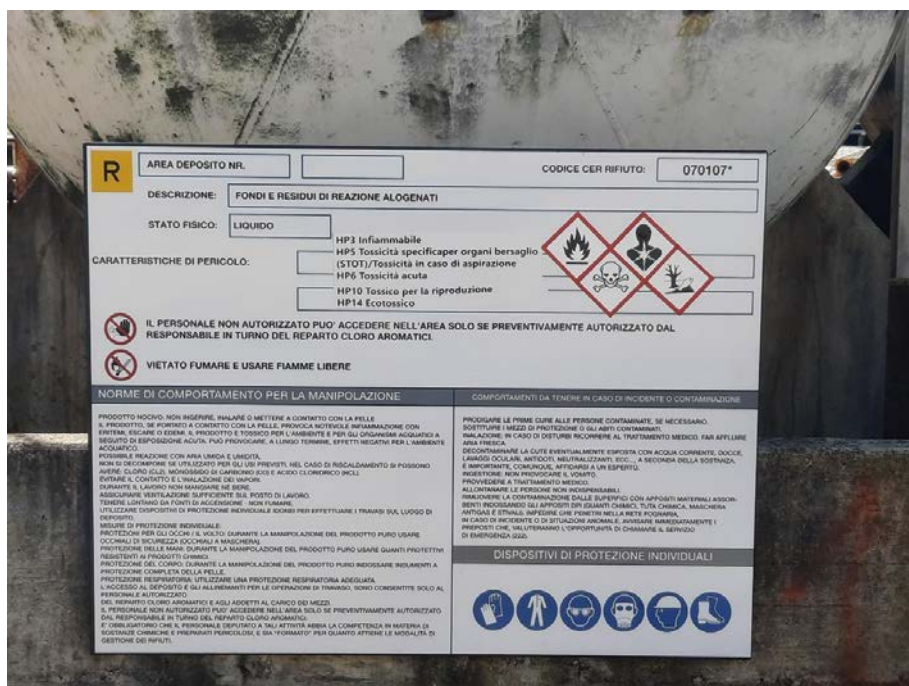
6. Provvedere al ripristino della visibilità delle informazioni di pericolo sulla cartellonistica presente nel Deposito temporaneo rifiuti n. 2 (Stoccaggio peci umide) fornendo agli Enti Competenti evidenza fotografica dell'avvenuta risoluzione dell'osservazione.

AZIONE: è stato acquistato e posizionato un nuovo cartello di dimensioni maggiori in sostituzione di quello esistente

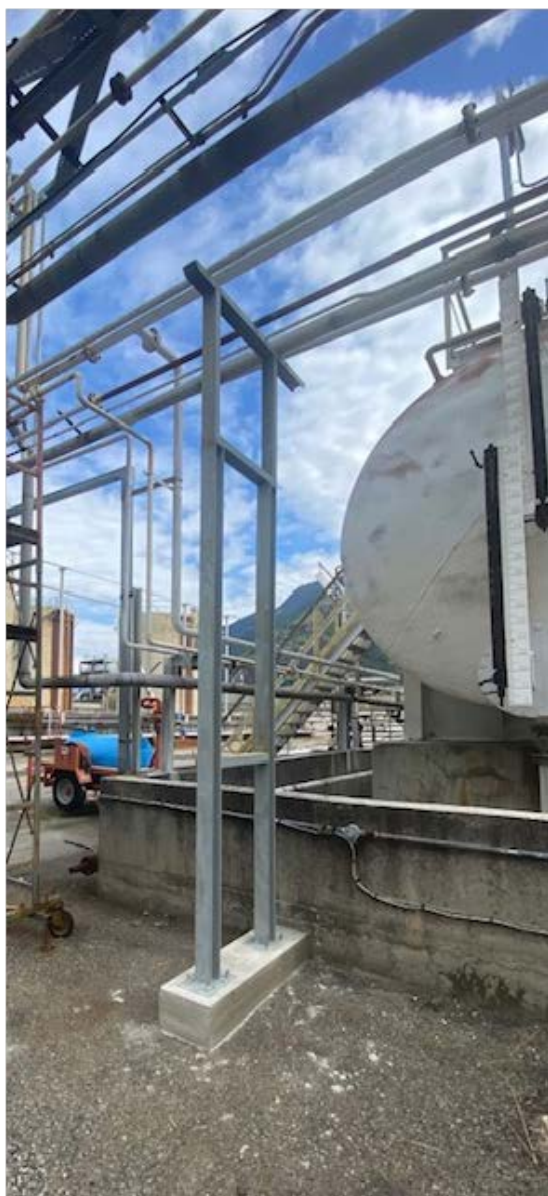
7. Provvedere alla sistemazione della base di appoggio a terra del supporto rack tubazioni riscontrato in evidente stato di deterioramento presente nell'area Stoccaggio Clorotolueni e pensilina di carico in corrispondenza dei serbatoi S4315A e S4315B fornendo agli Enti Competenti evidenza fotografica dell'avvenuta risoluzione dell'osservazione.

AZIONE: Il supporto del rack è stato rifatto completamente.

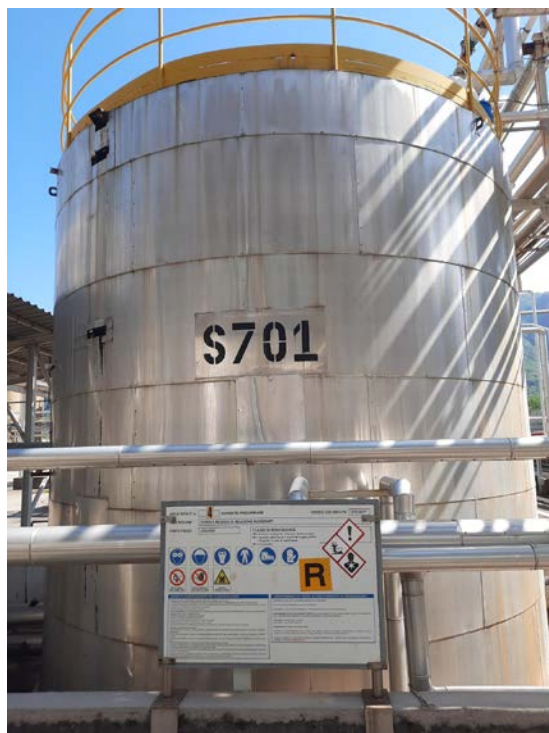
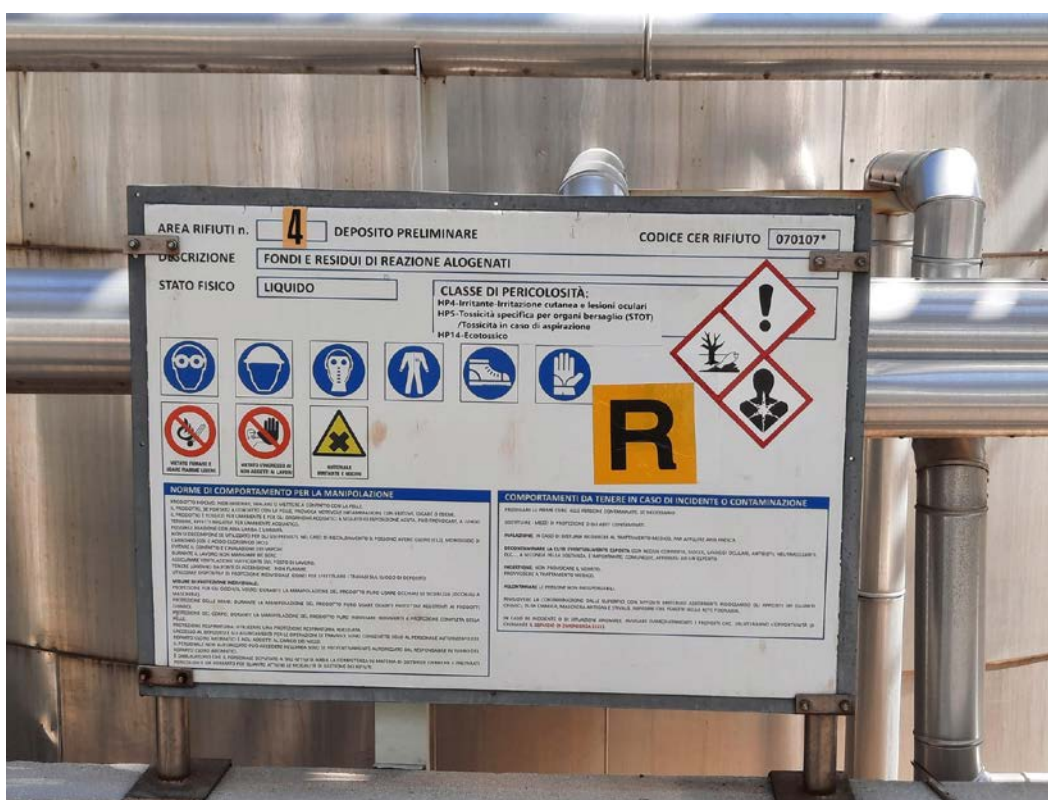
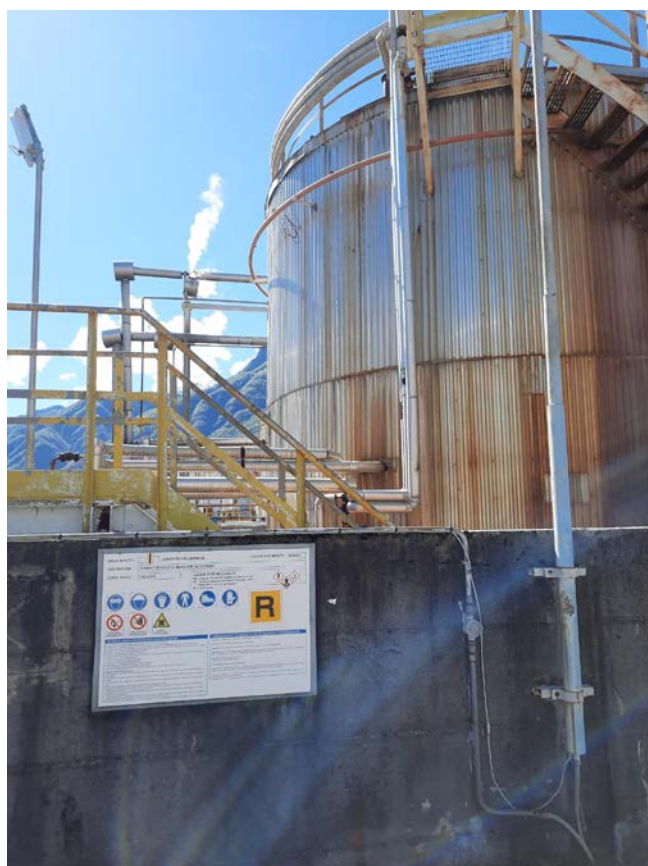
8. Provvedere al ripristino della visibilità delle informazioni di pericolo sulla cartellonistica presente nei Depositi temporanei rifiuti n. 4 e 1 fornendo agli Enti Competenti evidenza fotografica dell'avvenuta risoluzione dell'osservazione.

AZIONE: ripristinato visibilità condizioni di pericolo

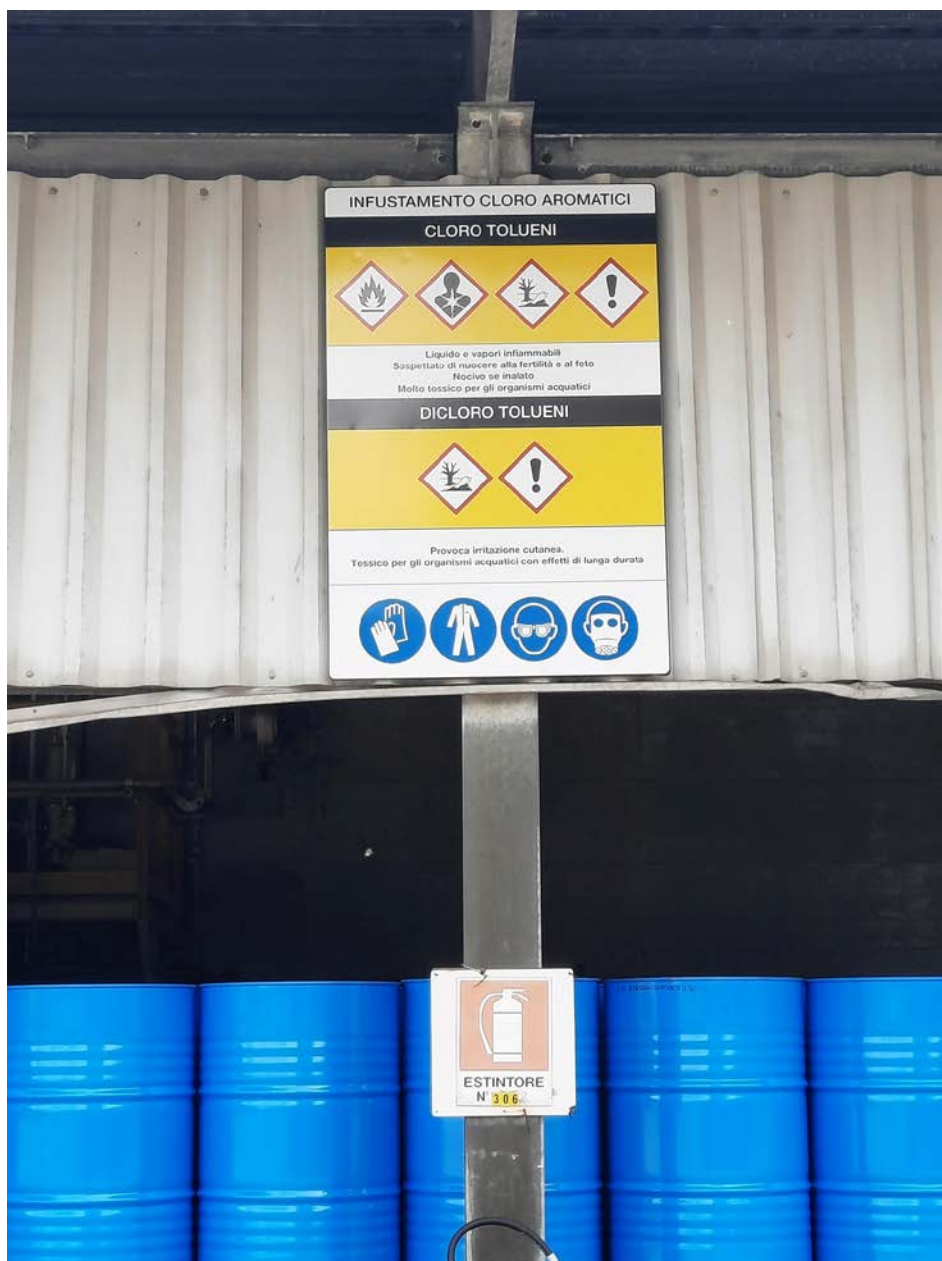
9. Provvedere al miglioramento della visibilità delle informazioni in merito alle sostanze pericolose presenti nell'area infustamento Clorotoluene ed alle relative indicazioni di pericolo, in termini di visibilità da opportuna distanza di sicurezza. Fornire agli Enti Competenti evidenza fotografica dell'avvenuta risoluzione dell'osservazione.

AZIONE: allo scopo è stato posizionato sulla struttura del fabbricato un nuovo cartello di dimensioni adeguate

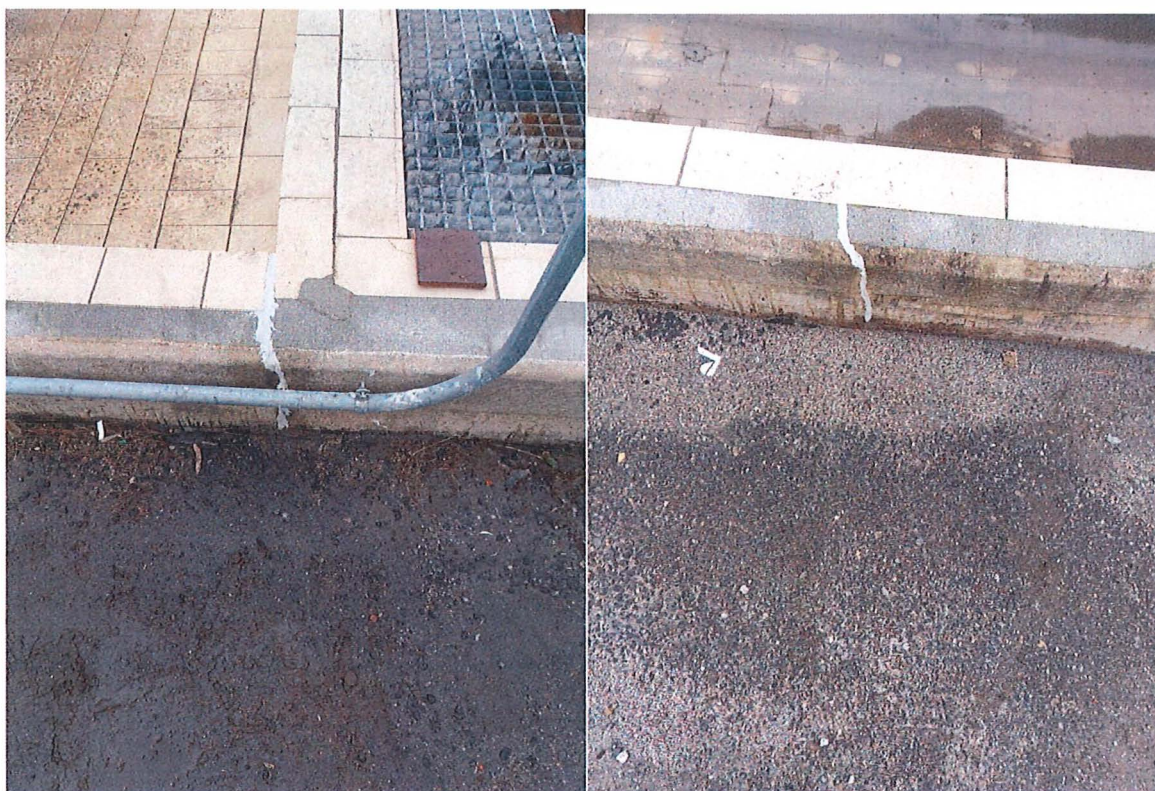
10. Verificare, e ove necessario ripristinare, l'efficienza della cordolatura (presenza di fessurazioni) in vicinanza dei serbatoi S2122 (KOH) e S5120 (NaOH) fornendo agli Enti Competenti evidenza fotografica dell'avvenuta risoluzione dell'osservazione.

AZIONE: sigillato le fessurazioni presenti
