**OGGETTO: SIS Scpa – Realizzazione Superstrada Pedemontana Veneta - Galleria di Malo.
Segnalazione criticità nuovo impianto di depurazione di Malo**

DOCUMENTAZIONE FOTOGRAFICA

(sopralluogo del 19/09/2023)

Cantiere di Malo (VI) - Nuovo impianto di depurazione

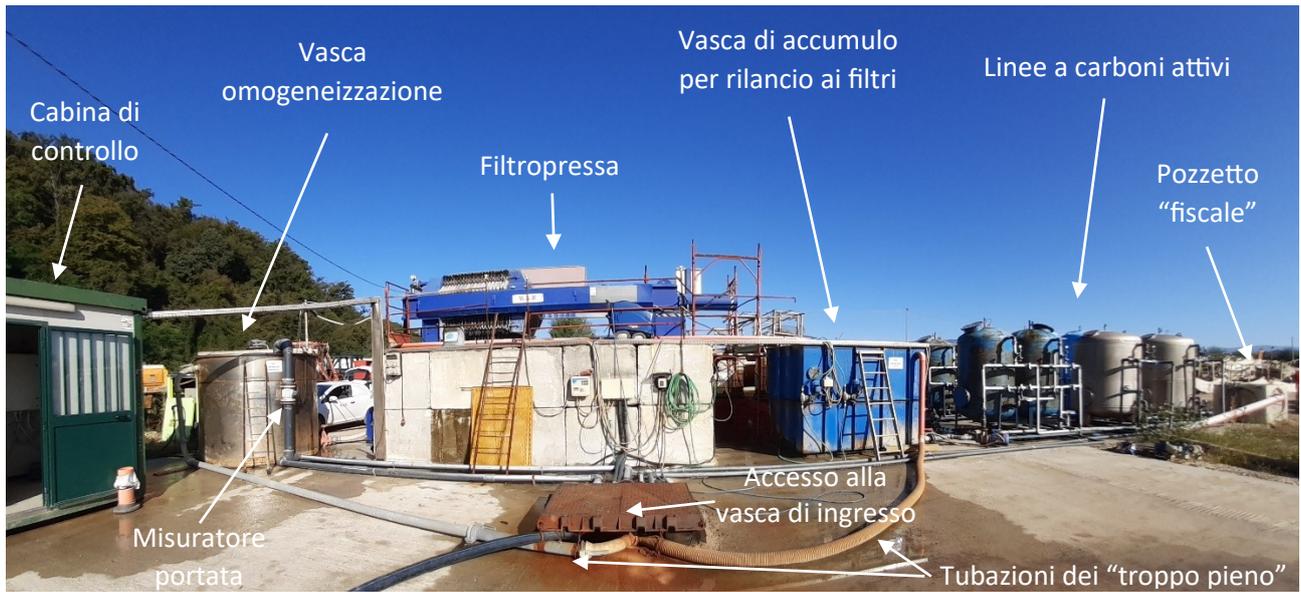
Foto 1. Panoramica dell'impianto di depurazione

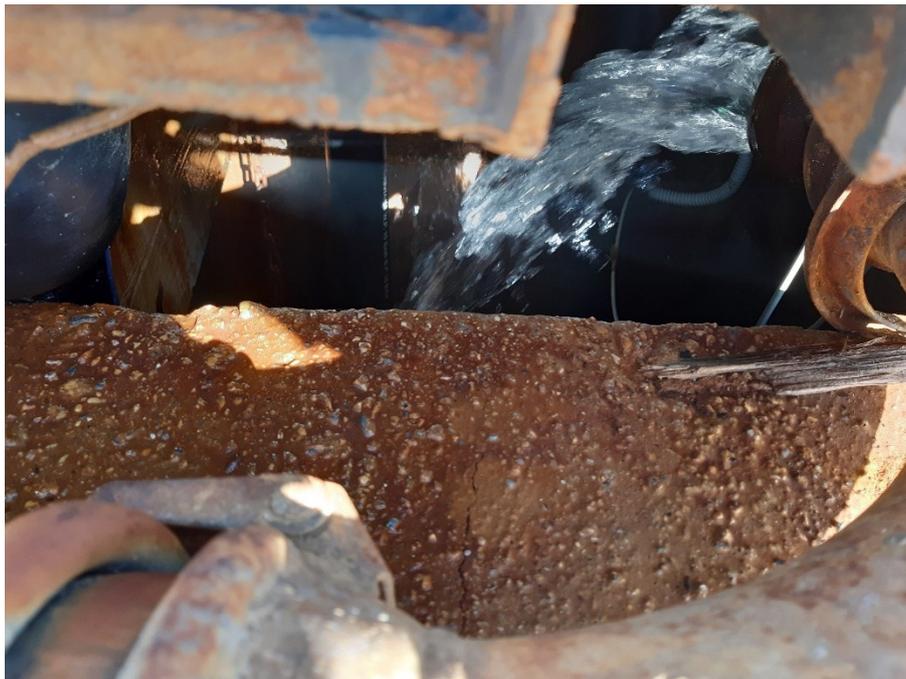
1. la portata in ingresso risultava avere un valore istantaneo pari a 76.5 m³/h, erano in funzione la filtropressa e la linea 1 di carboni attivi ed era attivo lo scarico del troppo pieno della vasca di accumulo prima del rilancio ai filtri verso la vasca di ingresso (di volume pari a circa 400 mc);

Foto 2. Dettaglio dell'immissione nella vasca di ingresso dei tubi di "troppo pieno" della vasca di omogeneizzazione e della vasca di accumulo. Vi era fuoriuscita d'acqua solo dal tubo relativo alla vasca di accumulo per rilancio ai filtri.

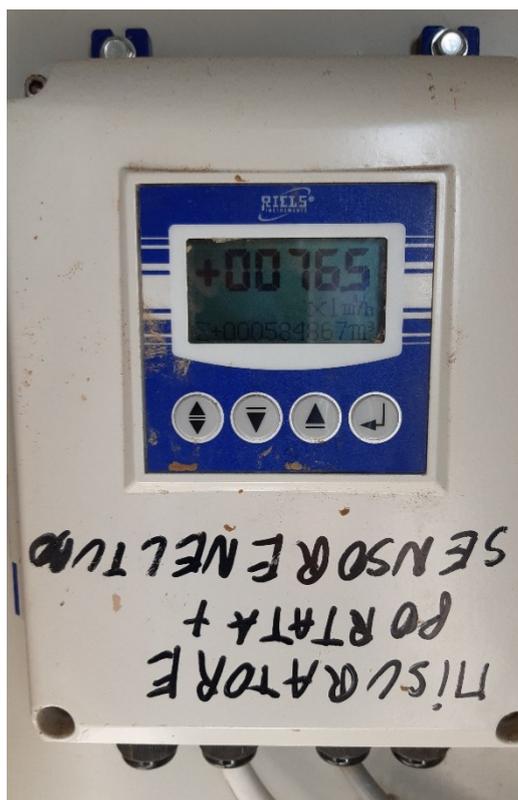
Foto 3. Display del misuratore di portata (valore istantaneo)

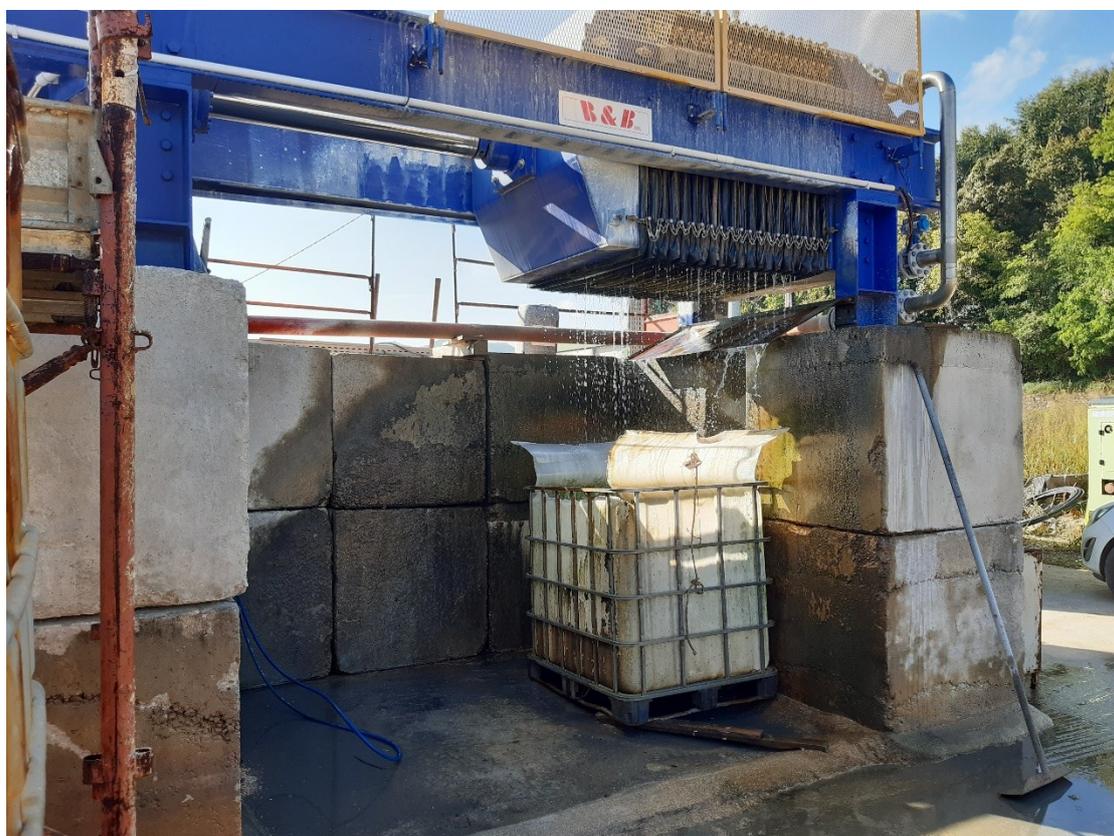
2. l'acqua in uscita dalla filtropressa, la quale è in posizione sopraelevata rispetto al piano campagna di circa 2 metri, in parte viene convogliata alle successive sezioni di impianto ed in parte viene scaricata per gravità e rimandata in testa all'impianto (cioè nella vasca di ingresso) con un sistema di raccolta provvisorio (tank tagliato sulla sommità e posizionato su area pavimentata in cemento dotata di cordolo di contenimento) ed in assenza di un sistema di convogliamento (fluisce per gravità). Nella mattinata del 19/09/2023 si è rilevata la presenza di una quantità non trascurabile di acqua, evidentemente proveniente dalla filtropressa, al di là del cordolo e che si estendeva oltre il limite dell'area pavimentata a cemento, quindi sulla pavimentazione a stabilizzato del cantiere.

1. La necessità di ricircolare, con una portata significativa, parte dell'acqua già trattata mediante filtropressa alla vasca di ingresso è, a parere della scrivente, indice di un inadeguato dimensionamento dell'impianto, con aggravio dell'impatto sulla capacità di accumulo pre-impianto e rischio di attivazione del by-pass per lo scarico diretto - senza alcun trattamento - nel torrente Orolo delle acque di drenaggio in esubero. Si segnala che il punto di scarico nel torrente Orolo per l'eventuale acqua che dovesse bypassare l'impianto è il medesimo in cui viene convogliata l'acqua depurata dopo il pozzetto "fiscale", pertanto l'attivazione del by-pass non è verificabile visivamente; inoltre non esiste, a detta della ditta (cfr. prot. ARPAV n. 65941 del 24/07/2023), un misuratore di portata elettronico per tale dispositivo idraulico che ne accerti e quantifichi l'attivazione. **Si ritiene pertanto opportuno l'inserimento di un sistema di verifica dell'attivazione del troppo pieno.** Si torna a ribadire che la relazione tecnica dell'impianto è carente, in particolare in merito alle variabili di processo e, in dettaglio, alle portate cui ciascuna sezione di impianto è in grado di far fronte, e che, come già osservato con il parere ARPAV prot. n. 48243 del 29/05/2023, è auspicabile che le due linee di carboni attivi lavorino in parallelo in occasione di portate elevate in ingresso. In merito a quest'ultimo punto si ricorda che, nella nota di accompagnamento prot. 009/RA/23/SR/dd del 20/06/2023 del Resp. Ambientale Dr. Reniero alla relazione tecnica dell'impianto aggiornata del 07/06/2023, è riportato "Si conferma la possibilità di sopperire a picchi in ingresso di acqua attraverso l'attivazione in parallelo delle due linee di filtrazione".

Foto 4. Retro della sezione di filtrazione, con evidenza dell'uscita di parte dell'acqua per gravità e raccolta della stessa su tank aperto sulla sommità

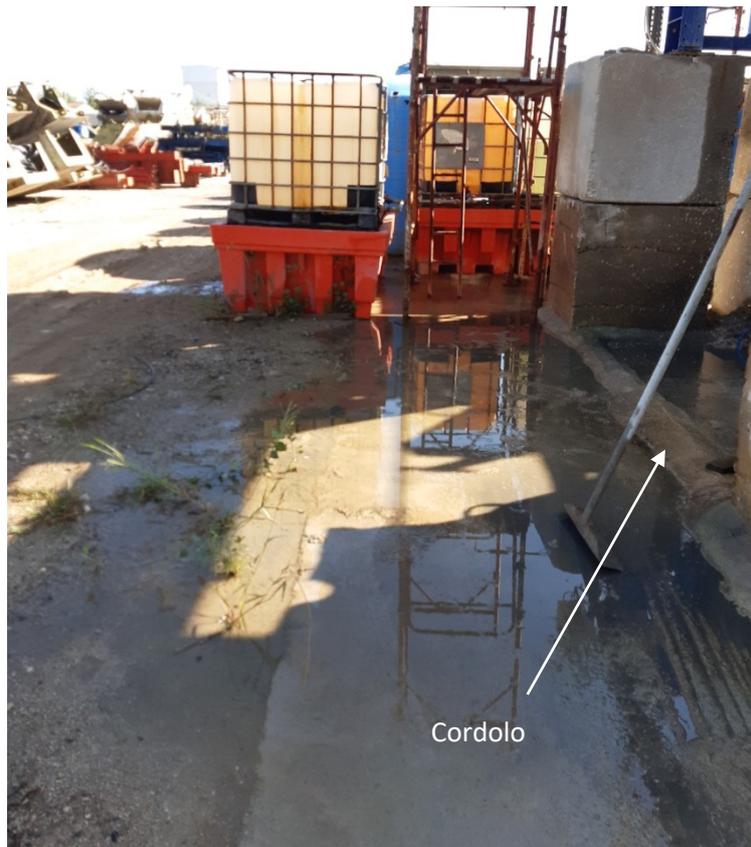
2. L'attuale sistema di rimozione dei Solidi Sospesi Totali mediante filtropressa, installato in fase emergenziale dalla ditta, risulta avere delle carenze che non sono state risolte nel tempo, in primis l'incapacità di convogliare tutte le acque in uscita alla successiva sezione di impianto unitamente ad una gestione inidonea delle acque non convogliate (quelle che escono per gravità), che non consente di prevenire dispersioni d'acqua al di fuori della pavimentazione in cemento cordonata. **Si ritiene opportuna, a meno di non intervenire direttamente sul sistema stesso di filtrazione sostituendolo con uno più idoneo allo scopo o comunque in attesa di tale intervento, l'installazione di un modulo di raccolta efficace delle acque non convogliate (es. vasca a tenuta opportunamente posizionata) e di un sistema di collettamento stabile di tali acque verso la vasca di ingresso. Si segnala che, se anche tali acque sono adeguatamente trattate per la rimozione dei solidi sospesi, andrebbero invece convogliate alla vasca di accumulo prima del rilancio ai filtri a carboni attivi.**

Foto 5. Dispersioni di acqua derivante dalla filtropressa su pavimentazione in cemento oltre il cordolo e anche su pavimentazione in stabilizzato, riscontrata nella mattinata del 19/09/2023
