Esito indagini PFAS su SPV Galleria di Malo

Superstrada Pedemontana Veneta (SPV):

Galleria di Malo

presenza di PFBA nelle acque di drenaggio della Galleria di Malo

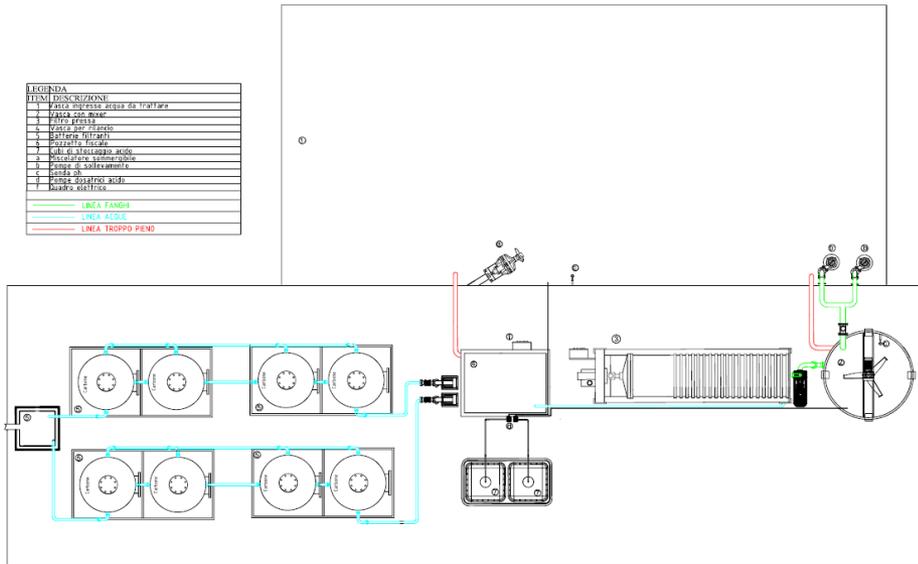
Layout impianto di trattamento (non in scala)

Il depuratore in questione, pur installato in emergenza ad inizio Aprile 2023, è stato oggetto di più segnalazioni da parte di ARPAV alla Regione Veneto per una serie di evidenze, in particolare:

- esso è alimentato da una vasca di accumulo dotata di un troppo pieno con destinazione il torrente Orolo (la ditta lo ha confermato solo con nota del 20/07/2023, prot. ARPAV n. 65941 del 24/07/2023), dispositivo idraulico non dotato di un sistema di misurazione della portata o comunque di un sistema che ne verifichi l'eventuale attivazione (un paio di episodi di imbrattamento con materiale biancastro del torrente Orolo in corrispondenza del punto di scarico, riscontrati da tecnici ARPAV, potrebbero essere dovuti a questo);

- il corretto dimensionamento delle diverse sezioni dell'impianto non è mai stato dimostrato, tanto che diverse sezioni dell'impianto sono dotate di tubazione di ricircolo alla vasca di accumulo e tanto che la filtropressa non lavora in continuo pur avendo a valle due linee di filtri a carbone attivo che la ditta aveva dichiarato poter lavorare in contemporanea (in base a quanto verificato in sito e ai documenti di autocontrollo, questo non avviene);

- inadeguatezza della struttura dedicata alla filtropressa da cui parte dell'acqua, fuoriuscita per gravità, si disperdeva anche sulla pavimentazione in stabilizzato del cantiere;

A valle dei controlli, anche analitici, effettuati da ARPAV nel mese di marzo 2023 presso il cantiere di Malo, su sollecito della Regione la ditta ha installato in breve tempo, con soluzioni di emergenza, un nuovo impianto di depurazione dedicato alle acque di drenaggio (con scarico finale in torrente Orolo), così schematizzato:

- correzione pH
- filtropressatura (SST)
- adsorbimento su carboni attivi (PFAS)

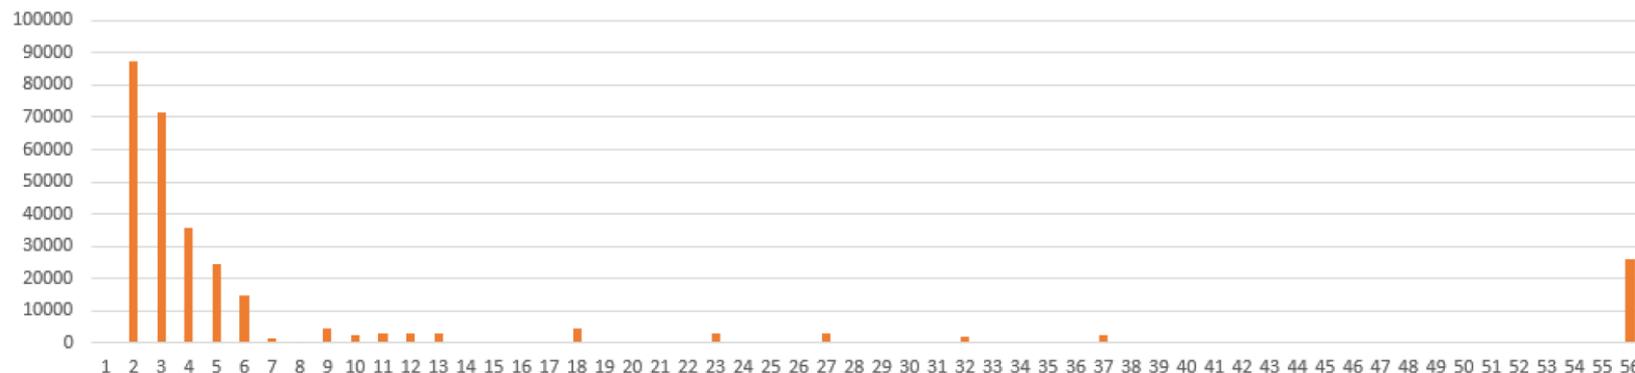
Canna nord - lato esterno

Sostanzialmente è risultata confermata la presenza di PFBA nelle acque di drenaggio della galleria di Malo, con una distribuzione discontinua che presenta dei picchi ai due imbocchi, lato Castelgomberto (valori fino a 381.000 ng/l) e lato Malo (valori fino a 661.000 ng/l).

Nel corpo centrale della galleria si sono rilevate concentrazioni di PFBA di entità inferiore, con valori mediamente intorno ai 2.500 ng/l.

Nei grafici precedenti sono riportati gli andamenti delle concentrazioni di PFBA (ng/l) rispetto al percorso della galleria (a sinistra lato Castelgomberto, a destra lato Malo). Per una corretta lettura dei grafici si faccia attenzione che gli stessi sono in scala diversa, specifica per ciascuno dei quattro collettori delle acque di drenaggio: i valori più elevati sono stati rilevati nel collettore della canna nord – lato interno, i valori inferiori nel collettore della canna sud – lato esterno (qui sopra).
