# SUPERSTRADA PEDEMONTANA VENETA

Esiti degli studi sulla contaminazione delle  
acque sotterranee da PFBA

7 febbraio 2024

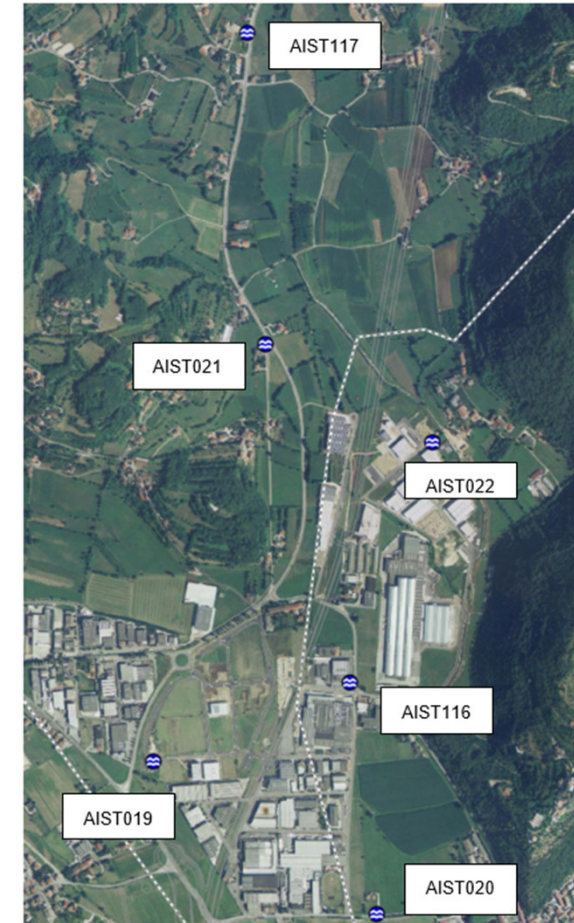
- Nell'intorno dell'area di analisi, sono presenti **6 piezometri del monitoraggio ambientale**, ubicati come riportato nella figura seguente.
- In data **08/07/2021** è stato eseguito il campionamento di tutti i piezometri dell'area, e dalle analisi è emerso che la concentrazione di PFBA è  $<10$  ng/l in tutti i piezometri, eccetto che nel piezometro AIST116 in cui è stato rilevato un valore di 750 ng/l.

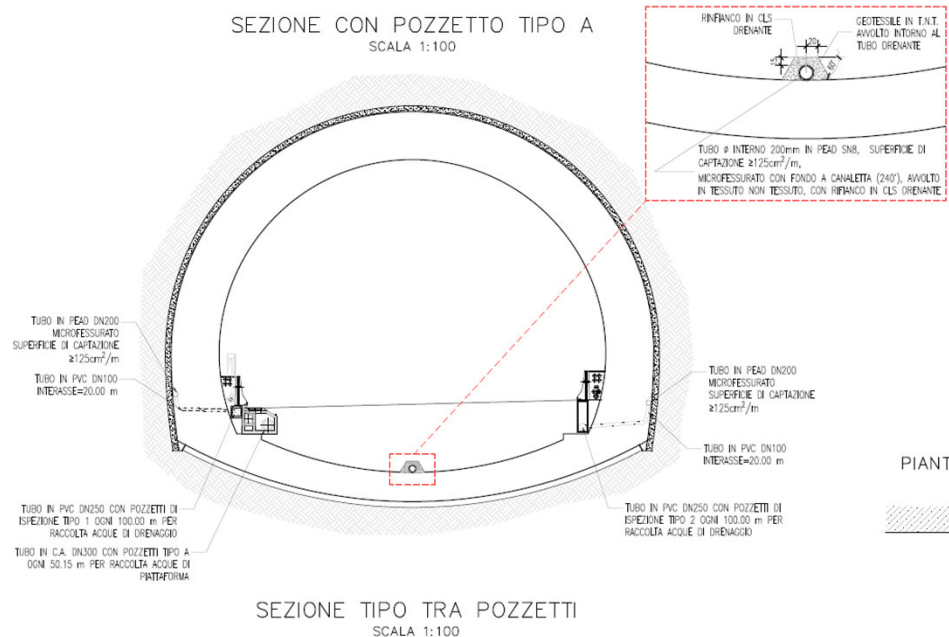
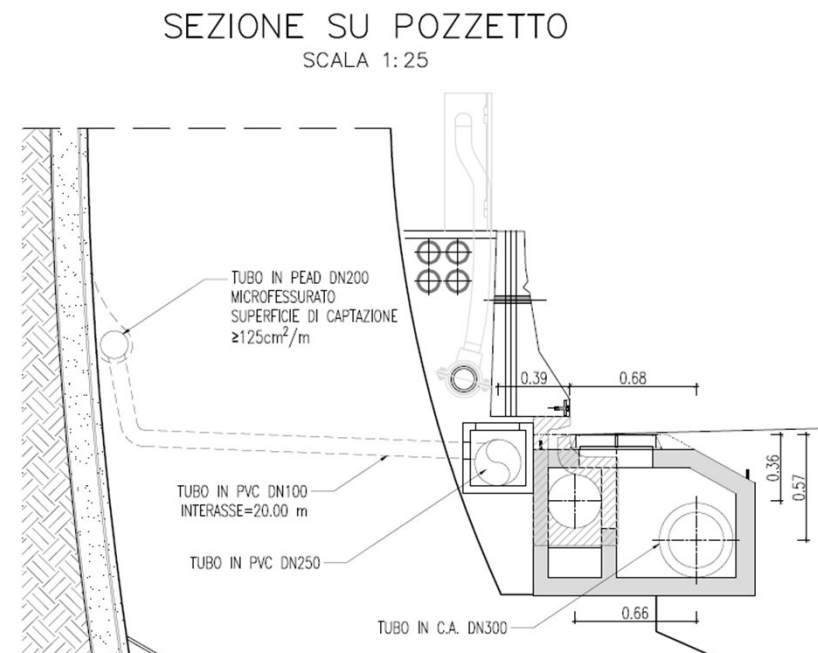
In data **07/08/2021** è stato eseguito un campionamento delle acque in uscita dai dreni ubicati alla pk 11+830 canna nord e alla pk 11+300 canna sud della galleria, da cui è emerso che:

- nelle acque di drenaggio in canna nord la concentrazione di PFBA è  $<10$  ng/l
- nelle acque di drenaggio in canna sud la concentrazione di PFBA è pari a 13100 ng/l

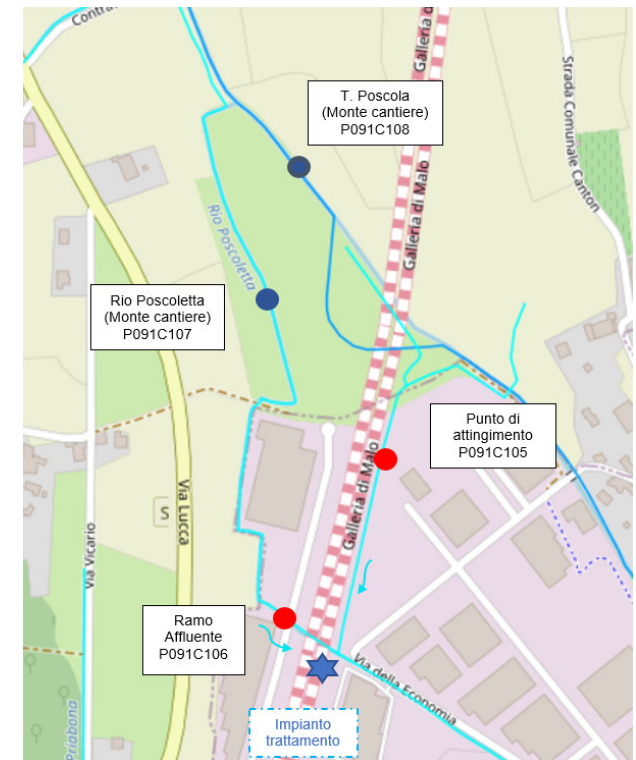
L'area dell'imbocco è situata in un'area ricca di fossi e risorgive attraversata dal torrente Poscola e dal Rio Poscoletta. In data **08/07/2021** sono stati eseguiti i seguenti campionamenti di acque superficiali:

- nei pressi del punto del Rio Poscoletta da cui SIS attinge le acque ad uso industriale di cantiere (campione P091C105)
- nel ramo del Rio Poscoletta che confluisce in quello da cui vengono prelevate le acque (campione P091C106)
- in un punto del Rio Poscoletta a monte del cantiere (campione P091C107)
- in un punto del Torrente Poscola a monte del cantiere (campione P091C108)

Dai risultati delle indagini è emerso che in tutti i punti campionati la concentrazione di PFBA è  $<10$  ng/l.

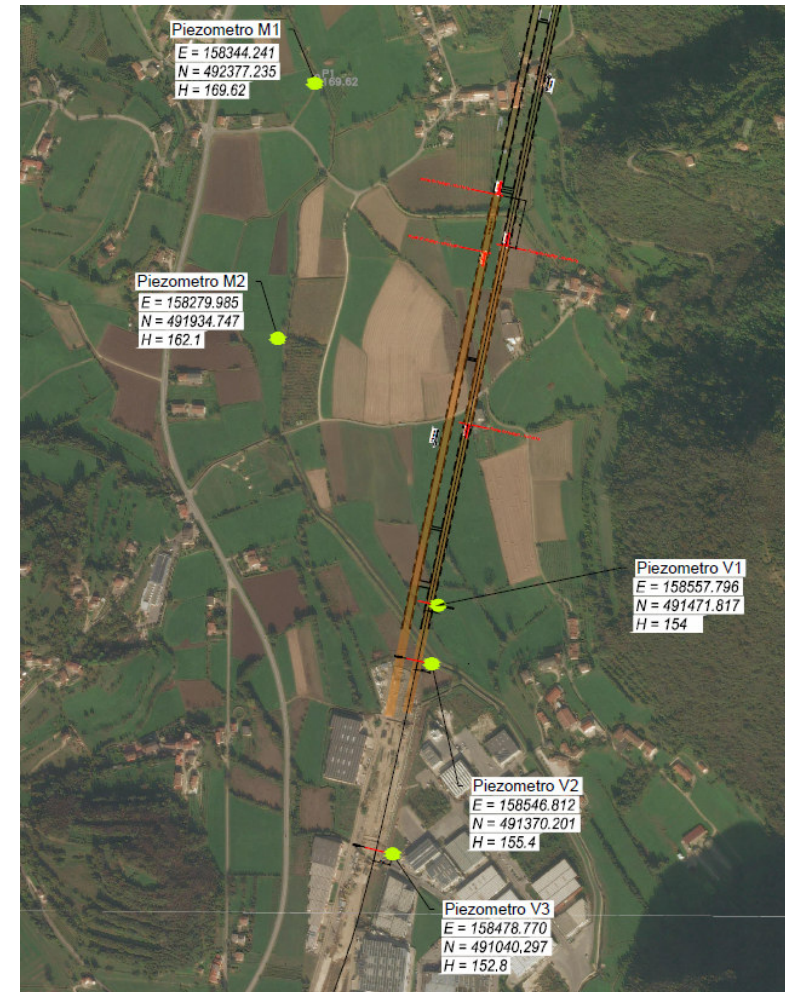
Si riportano i dati rilevati fino a marzo 2023, da cui si evince che le concentrazioni di PFBA nella falda indagata risultano trascurabili.
